COMUNE DI
CUVEGLIO
PROVINCIA DI VARESE

**PIANO PER
L'ELIMINAZIONE DELLE
BARRIERE ARCHITETTONICHE**

Titolo Elaborato	n° Elaborato
SCHEDE DI ANALISI DELLE CRITICITA' E SOLUZIONI PROGETTUALI _EDIFICI	ALL.05

P.E.B.A.

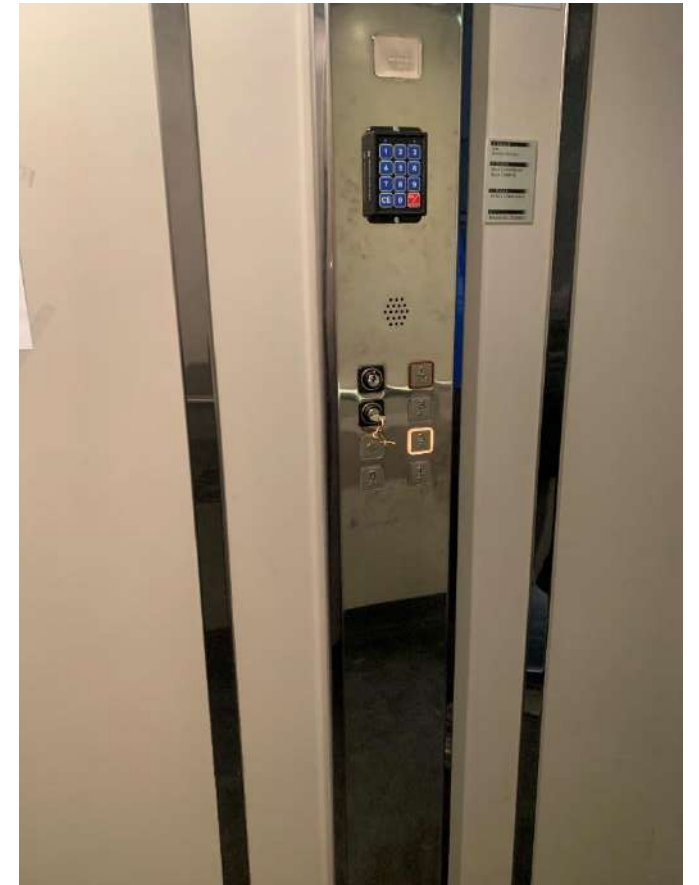
CAT	DC	DESCRIZIONE CRITICITA'	CD	VD	VC
PERCORSI VERTICALI INTERNI	15 16 17	<ul style="list-style-type: none"> SCALA LATERALE DI ACCESSO SECONDARIO AGLI UFFICI NON APERTI AL PUBBLICO Assenza di segnale a pavimento ad indicare l'inizio e la fine della rampa, situato ad almeno 30 cm dal primo ed ultimo scalino Assenza di segnalazione tattilo-plantare con codice "pericolo valicabile" alla sommità e "attenzione servizio" alla base della scala Assenza di marcgrado antidrucciolo di colore contrastante con il resto della pedata Corrimano ad h > 90 cm (*) Corrimano appoggiato alle pareti non prolungato di 30 cm oltre il primo e l'ultimo gradino Mancanza di adeguata illuminazione <ul style="list-style-type: none"> ASCENSORI Indicazioni al piano non percettibili tramite segnalazione sonora Indicazioni al piano non percettibili tattilmente sulla bottoniera (numerazione in rilievo e scritte in Braille); assenza in adiacenza della bottoniera esterna di placca di riconoscimento di piano in caratteri Braille descrittiva anche dei servizi presenti al piano Indicazioni all'interno dell'ascensore non percettibili tramite segnalazione sonora all'arrivo al piano Altezza campanello di allarme non compresa tra 0,80 e 1,20 m, pari a 1,23 m, che rientra nei margini di tolleranza costruttiva Altezza citofono non compresa tra 0,80 e 1,20 m, pari a 1,30 m Assenza di specchio posizionato sul lato opposto alle porte dell'ascensore in modo tale che una persona su sedia a ruote possa vedere l'apertura/chiusura delle porte Assenza di pista tattile che conduce all'ascensore e la luce della porta sbarrata con il codice "attenzione / servizio" 	-	-

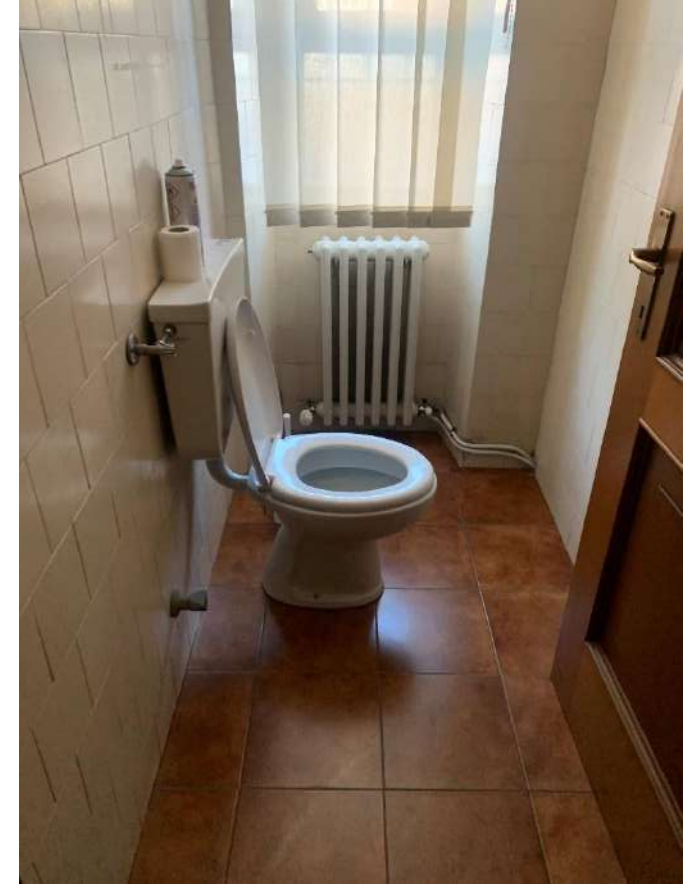
-	-	
			-	-	-
			-	-	
			-	-	
LOCALI IGIENICI	18 19 20	<ul style="list-style-type: none"> Assenza di almeno un servizio igienico riservato a persone con disabilità per piano, accessibile mediante un percorso continuo orizzontale o raccordato con rampe. Adattabile

-
LOCALI IGIENICI	<ul style="list-style-type: none"> • Creazione di un servizio igienico riservato a persone con disabilità, accessibile mediante un percorso continuo orizzontale o raccordato con rampe, rispondente alle specifiche della normativa
