COMUNE DI  
**CUVIO**  
PROVINCIA DI VARESE

## PIANO PER L'ELIMINAZIONE DELLE BARRIERE ARCHITETTONICHE

Titolo Elaborato	n° Elaborato
SCHEDE DI ANALISI DELLE CRITICITA' E SOLUZIONI PROGETTUALI _EDIFICI	<b>ALL.05</b>

**P.E.B.A.**

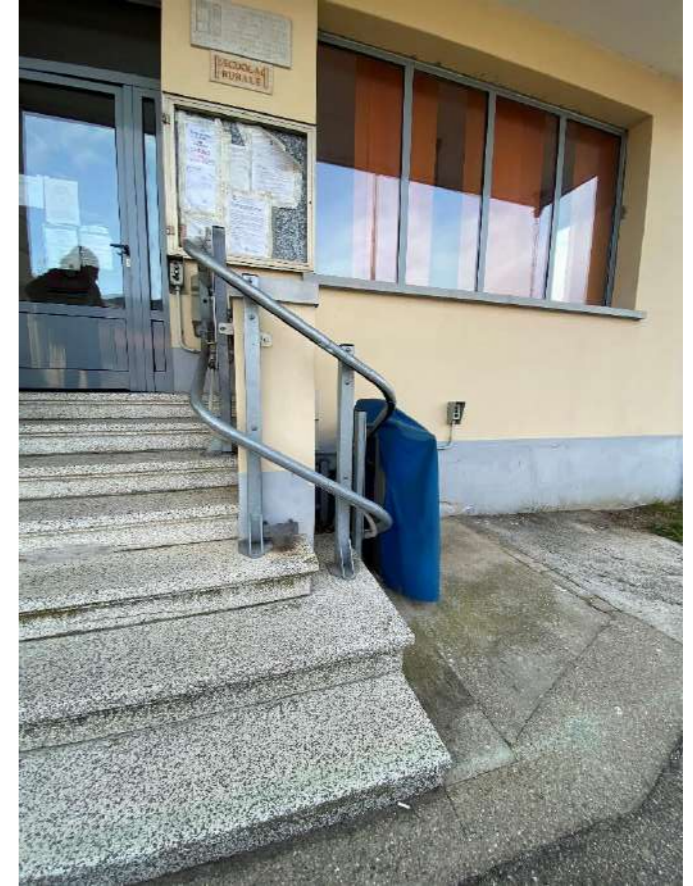
ACCESSO PRINCIPALE	③	<ul style="list-style-type: none"> <li>Accesso con dislivello rispetto al percorso pedonale esterno raccordato mediante servoscala con pulsante di chiamata; non presenti indicazioni tattilo-plantari in sommità e alla base della scala (analizzata in seguito)</li> <li>Luce netta pari a 94 cm che non rispetta la normativa Regionale (L.R. 6/89), ma che comunque rientra in quanto prescritto da quella Nazionale (D.M. 236/89 e D.P.R. 503/96)</li> <li>Zona antistante l'accesso con profondità &lt; 1,50 m</li> <li>Presenza di zerbino non incassato</li> <li>Assenza di cartelli che forniscano una adeguata informazione sull'esistenza degli accorgimenti previsti per l'accessibilità</li> <li>Assenza di percorsi guida tattilo-plantari ma presenti di guide naturali</li> <li>Assenza di mappe tattili descrittive delle attività svolte nell'edificio e dei percorsi necessari per raggiungerle</li> </ul>

SC.4.1 - SC.8.1.3 - SC.33.1
ACCESSO PRINCIPALE	<ul style="list-style-type: none"> <li>• Luce netta pari a 94 cm che non rispetta la normativa Regionale (L.R. 6/89), ma che comunque rientra in quanto prescritto da quella Nazionale (D.M. 236/89 e D.P.R. 503/96), pertanto non si ritiene necessario intervenire</li> <li>• Zona antistante l'accesso non in piano, con profondità &lt; 1,50 m, non risolvibile senza un progetto esecutivo</li> <li>• Correzione di criticità di lieve entità mediante intervento puntuale di operatore specializzato per presenza di zerbino non incassato</li> <li>• Posa di cartellonistica che fornisca adeguate informazioni sull'esistenza degli accorgimenti previsti per l'accessibilità</li> <li>• Fornitura e posa di mappa tattile descrittiva dei luoghi interna</li> </ul>

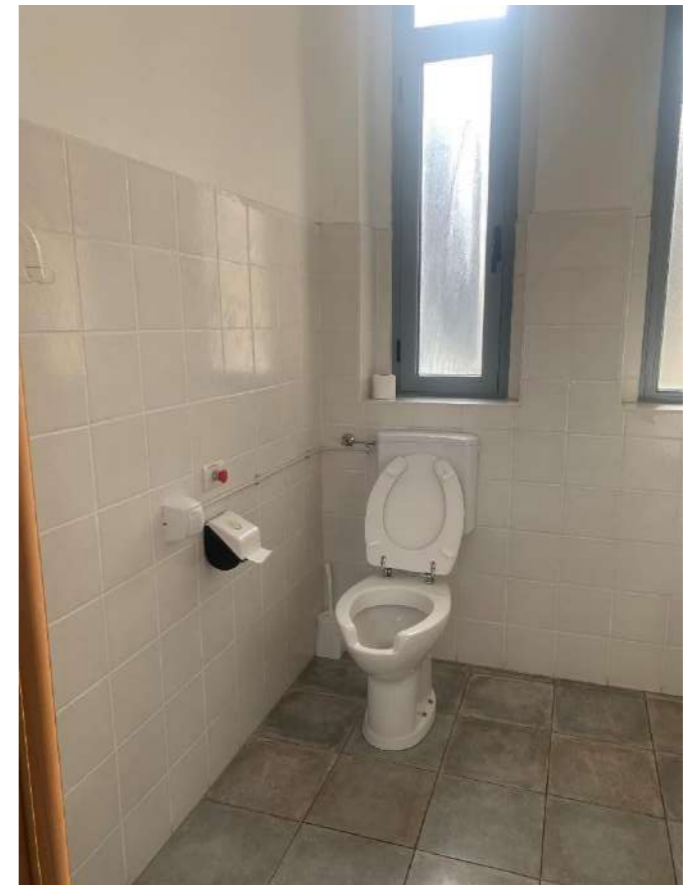
⑦

LOCALI IGIENICI	<p>7</p> <p>8</p>	<ul style="list-style-type: none"> <li>Assenza di cartelli con simboli che indicano dove si trova il bagno accessibile</li> <li>Lavabo con ripiano superiore posto ad h &gt; 80 cm dal piano di calpestio, del tipo senza colonna a sifone. Specchio sopra lavabo utilizzabile anche da persona su sedia a ruote (bordo inferiore ad h 100 cm da terra). Dispenser sapone raggiungibile da persona su sedia a ruote, asciugamani in posizione non raggiungibile</li> <li>Asse del w.c. posto a distanza &gt; 40 cm dalla parete, assenza di maniglione o corrimano orizzontali e verticali</li> <li>Accessori, ganci, dispenser, portarotolo etc. di colore non contrastante con la parete ma collocati in zone semplici ed intuitive</li> <li>Assenza di mappa tattile all'esterno dei servizi igienici che indichi la disposizione dei sanitari e degli accessori</li> <li>Mancanza di percorso tattilo plantare che conduca al servizio igienico, nonché la mappa tattile descrittiva dello stesso</li> <li>Assenza di segnale acustico visivo per percepire dall'interno del servizio igienico l'allarme antincendio</li> </ul>

CAT	DESCRIZIONE SOLUZIONI PROGETTUALI	CD	SCHEDE
LOCALI IGIENICI	<ul style="list-style-type: none"> <li>Fornitura e posa di cartellonistica con simboli che indichino il bagno accessibile</li> <li>Adeguamento altezza del lavabo esistente</li> <li>Fornitura e posa di serie completa di maniglioni orizzontali e verticali per locale igienico tipo in materiale anti-scivolo e anti-scossa, completi di tasselli di fissaggio</li> <li>Fornitura di accessori, ganci, dispenser, portarotolo etc. non sono di colore contrastante con la parete e collocati in zone semplici ed intuitive da raggiungere anche per persone con disabilità visiva o intellettiva</li> <li>Fornitura e posa di mappa tattile descrittiva dei luoghi all'esterno dei servizi igienici che indichi la disposizione dei sanitari e degli accessori</li> <li>Posa di segnalazione tattilo plantare per identificare la porta di accesso del servizio igienico</li> </ul>

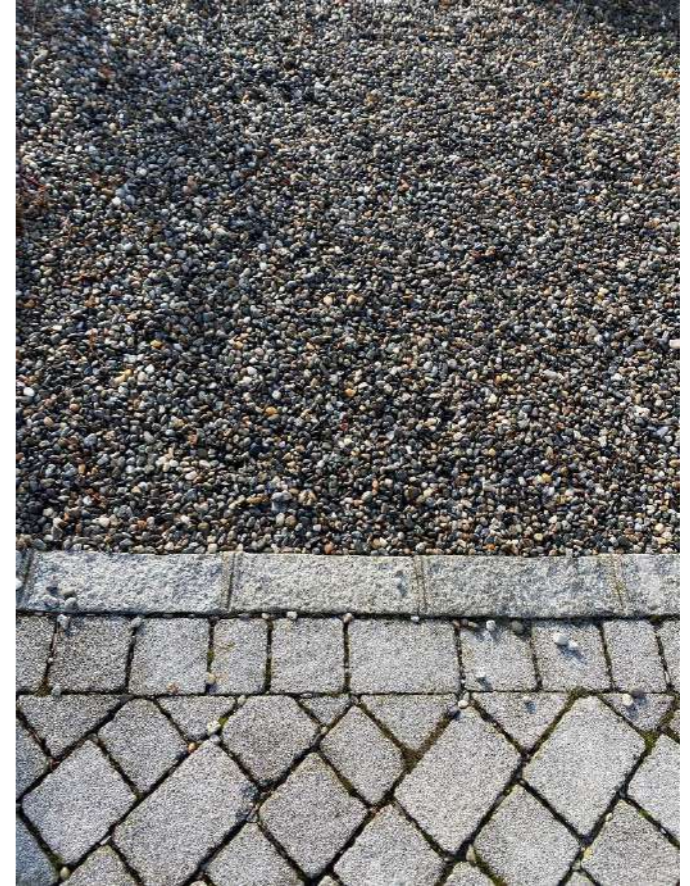
SPAZI DI PERTINENZA ESTERNI	③ ④ ⑧	<ul style="list-style-type: none"> <li>Non sono presenti spazi di pertinenza all'esterno delle mura del cimitero; si sono analizzati in questa categoria, viste le caratteristiche di omogeneità, i principali percorsi interni</li> <li>Percorsi realizzati con materiali sdruciolevoli, che non garantiscono perfetta planarità e continuità (ghiaietto) nella parte in ampliamento del cimitero</li> <li>Assenza di percorsi guida tattilo-plantari o di guide naturali. Percorso pedonale adiacente a zone non pavimentate privo di ciglio idoneo ad assicurare l'immediata percezione visiva e acustica se percorso con bastone</li> </ul>

-
SPAZI DI PERTINENZA ESTERNI	<ul style="list-style-type: none"> <li>• NOTA: Non sono presenti spazi di pertinenza all'esterno delle mura del cimitero; si sono analizzati in questa categoria, viste le caratteristiche di omogeneità, i principali percorsi interni</li> <li>• Creazione di percorso accessibile anche da persona con ridotte/impedite capacità motorie e sensoriali</li> <li>• Posa di cordolo da aiuola in metallo, tale da costituire guida naturale</li> </ul>

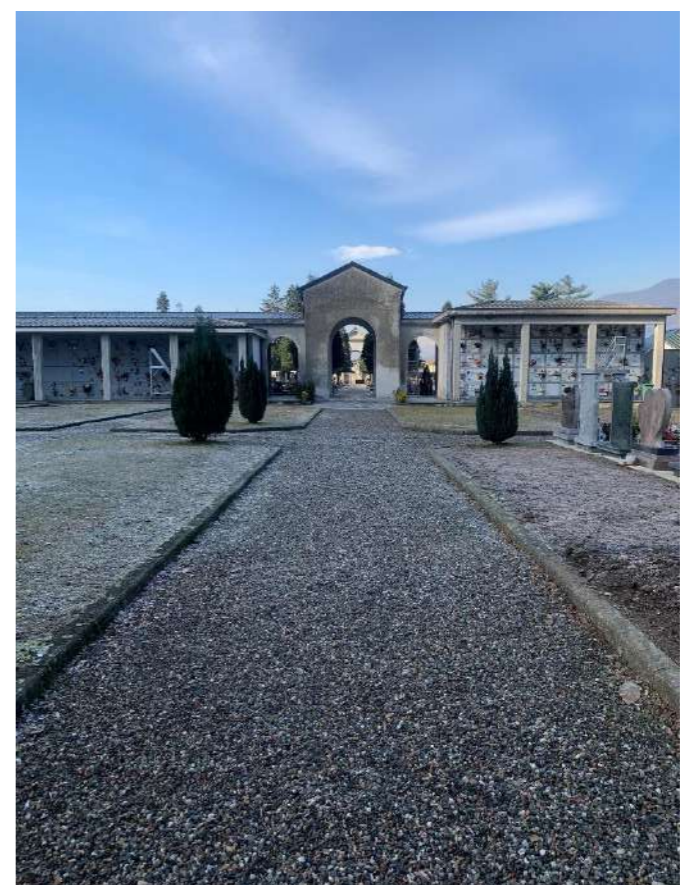
ACCESSO ALTERNATIVO	⑦	<ul style="list-style-type: none"> <li>Presente un accesso secondario carrabile su via Gino Maggi nella parte nuova in ampliamento</li> </ul>

CAT	DESCRIZIONE SOLUZIONI PROGETTUALI	CD	SCHEDE
ACCESSO ALTERNATIVO	<ul style="list-style-type: none"> <li>• ACCESSO SECONDARIO E NON ALTERNATIVO</li> <li>• Presente un accesso secondario carrabile su via Gino Maggi nella parte nuova in ampliamento</li> </ul>
