TIPOLOGIA IMPIANTI		IDRANTI RILEVATI	
	DENOMINAZIONE	IDRANTI SOPRASUOLO	Sud
DATI PRINCIPALI	DESCRIZIONE	Dispositivi connessi ad una rete idrica in pressione, destinati a fornire acqua durante tutte le fasi di un incendio. L'idrante è costituito essenzialmente da una colonna che emerge dal suolo, sulla quale sono situati gli attacchi che permettono l'approvvigionamento dell'acqua. L'idrante può avere un diametro nominale standard (50, 65, 70, 80, 100, 150) con: - due uscite laterali, filettate da 1 ½" oppure da 2 ½", - due uscite laterali, filettate da 2 ½" ed una centrale filettata da 4", - due uscite laterali, filettate da 2 ½" e due filettate da 4" (centrale e posteriore).	
N. QUARTIERI		1

IMPIANTI DA RILIEVO ORIGINALE	20	IMPIANTI RILEVATI	17
-------------------------------	----	-------------------	----

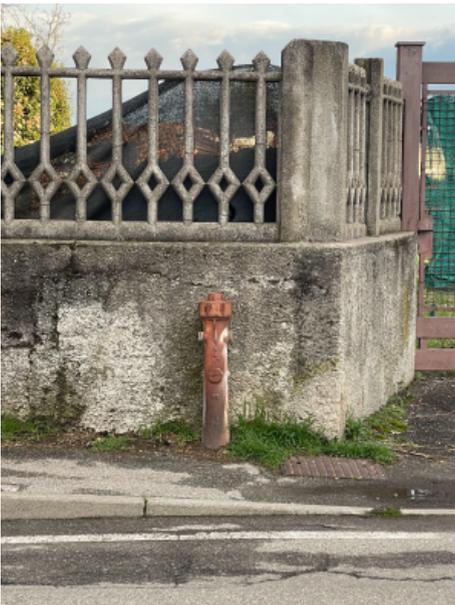
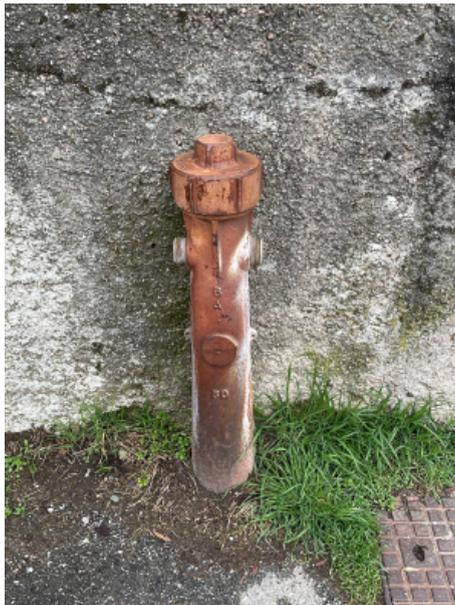
N. idrante 107 Stato Esistente Cod. univoco S107

Idrante soprassuolo
		TIPOLOGIA
		DN 50
		NUMERO ATTACCHI
		2
		POSIZIONAMENTO
		Vicino a muro
		DISTANZA DA OGGETTI
		meno di 1 m

DATA	DESCRIZIONE IMPIANTO	STATO COLONNA	STATO ATTACCHI
CENSIMENTO	06/03/2024	Su ciglio stradale in prato	Discreto	Pessimo
VERIFICA

STATO DI MANUTENZIONE Pessimo GIUDIZIO Sostituzione parziale

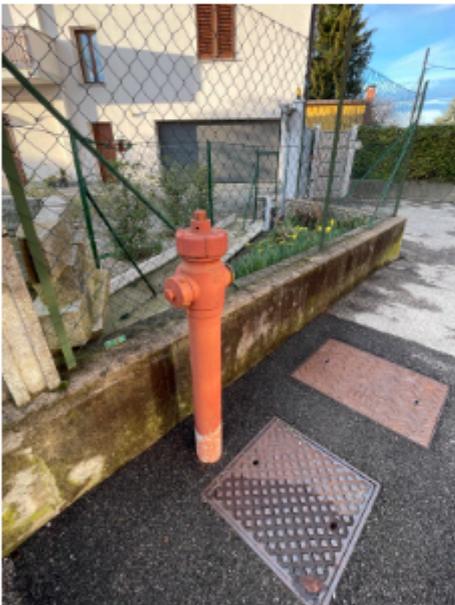
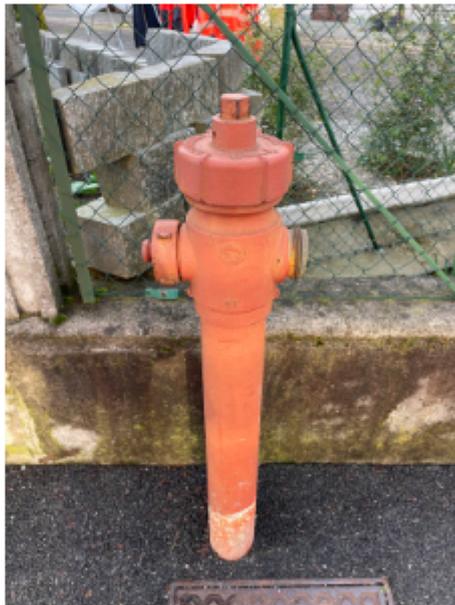
N. idrante 108 Stato Esistente Cod. univoco S108

Idrante soprassuolo
		TIPOLOGIA
		DN 50
		NUMERO ATTACCHI
		2
		POSIZIONAMENTO
		Vicino a muro
		DISTANZA DA OGGETTI
		meno di 1 m

DATA	DESCRIZIONE IMPIANTO	STATO COLONNA	STATO ATTACCHI
CENSIMENTO	06/03/2024	Su asfalto	Buono	Pessimo
VERIFICA

STATO DI MANUTENZIONE Pessimo GIUDIZIO Sostituzione parziale

NOTE: Impianto nei pressi della chiesa

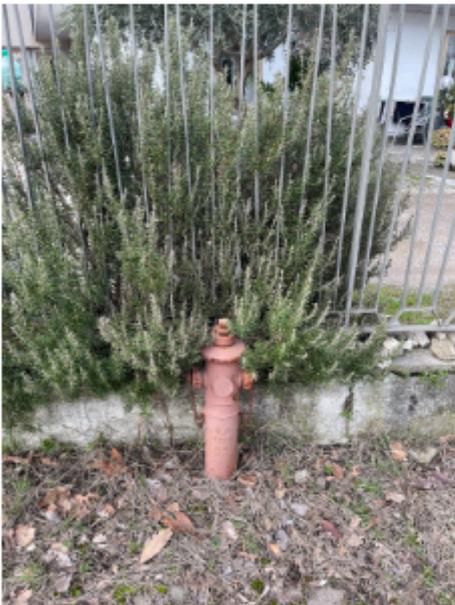
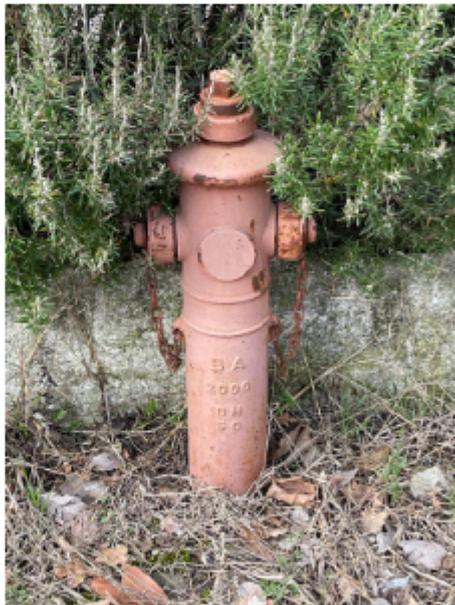
N. idrante 109 Stato Esistente Cod. univoco S109

Idrante soprassuolo
		TIPOLOGIA
		BA 2000, DN 50
		NUMERO ATTACCHI
		2
		POSIZIONAMENTO
		Vicino a muro
		DISTANZA DA OGGETTI
		meno di 1 m

DATA	DESCRIZIONE IMPIANTO	STATO COLONNA	STATO ATTACCHI
CENSIMENTO	06/03/2024	Su asfalto	Discreto	Discreto
VERIFICA

STATO DI MANUTENZIONE Discreto GIUDIZIO Manutenzione ordinaria
