TIPOLOGIA IMPIANTI		IDRANTI RILEVATI	
	DENOMINAZIONE	IDRANTI SOPRASUOLO	Nord
DATI PRINCIPALI	DESCRIZIONE	Dispositivi connessi ad una rete idrica in pressione, destinati a fornire acqua durante tutte le fasi di un incendio. L'idrante è costituito essenzialmente da una colonna che emerge dal suolo, sulla quale sono situati gli attacchi che permettono l'approvvigionamento dell'acqua. L'idrante può avere un diametro nominale standard (50, 65, 70, 80, 100, 150) con: - due uscite laterali, filettate da 1 ½" oppure da 2 ½", - due uscite laterali, filettate da 2 ½" ed una centrale filettata da 4", - due uscite laterali, filettate da 2 ½" e due filettate da 4" (centrale e posteriore).	
N. QUARTIERI		2

IMPIANTI DA RILIEVO ORIGINALE	27	IMPIANTI RILEVATI	27
-------------------------------	----	-------------------	----

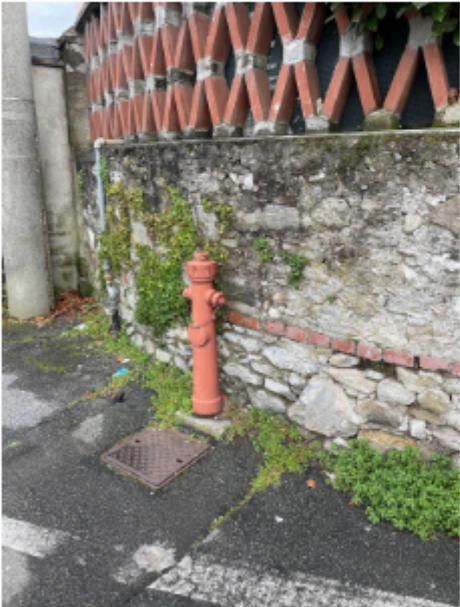
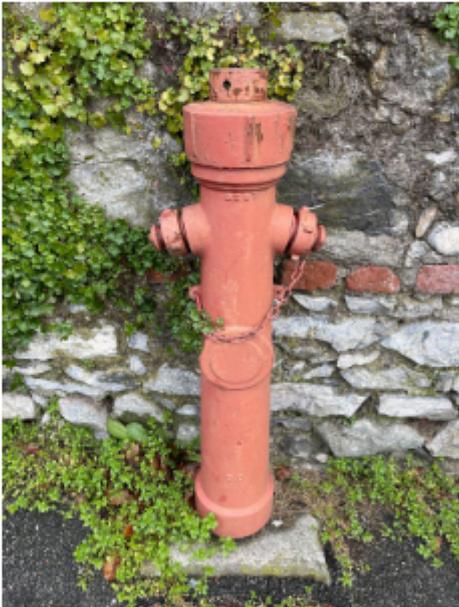
N. idrante 10 Stato Esistente Cod. univoco N10

Idrante soprassuolo
		TIPOLOGIA
		DN 50
		NUMERO ATTACCHI
		2
		POSIZIONAMENTO
		Vicino a muro
		DISTANZA DA OGGETTI
		meno di 1 m

DATA	DESCRIZIONE IMPIANTO	STATO COLONNA	STATO ATTACCHI
CENSIMENTO	12/02/2024	Su asfalto	Discreto	Discreto
VERIFICA

STATO DI MANUTENZIONE Discreto GIUDIZIO Sostituzione parziale

NOTE: Impianto nei pressi della stazione ferroviaria

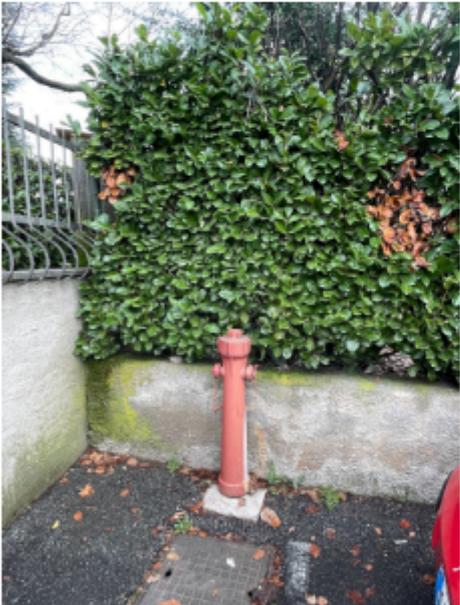
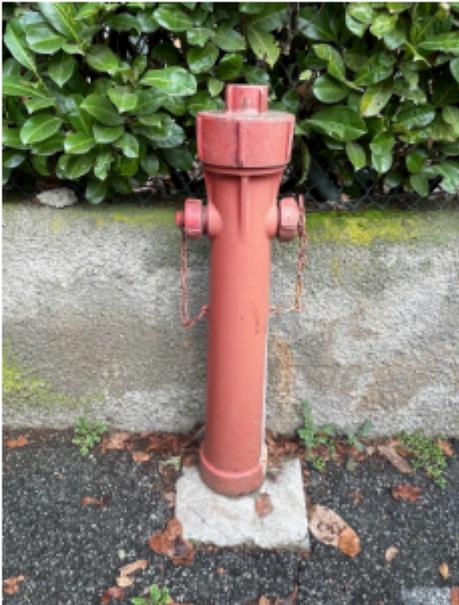
Idrante soprassuolo
		TIPOLOGIA
		BA 2000, DN 50
		NUMERO ATTACCHI
		2
		POSIZIONAMENTO
		Vicino a muro
		DISTANZA DA OGGETTI
		meno di 1 m

DATA	DESCRIZIONE IMPIANTO	STATO COLONNA	STATO ATTACCHI
CENSIMENTO	12/02/2024	Su base in pietra	Discreto	Discreto
VERIFICA

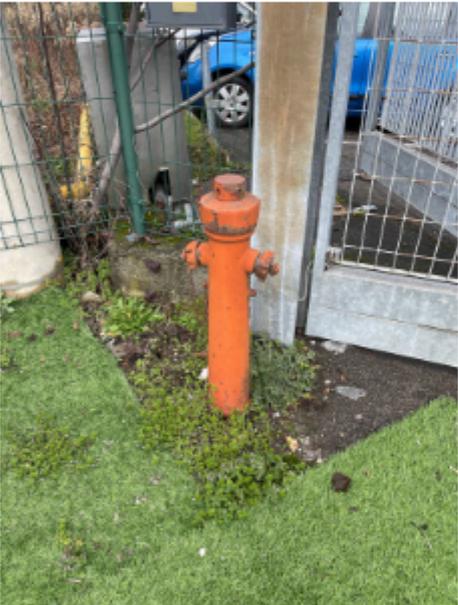
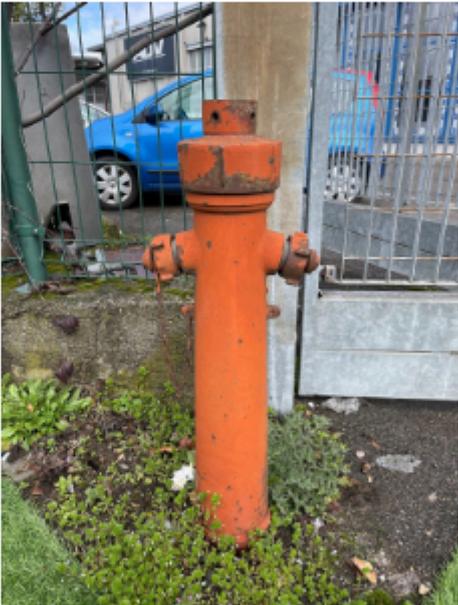
N. idrante 19 Stato Esistente Cod. univoco N19

Idrante soprassuolo
		TIPOLOGIA
		DN 50
		NUMERO ATTACCHI
		2
		POSIZIONAMENTO
		Vicino a muro
		DISTANZA DA OGGETTI
		meno di 1 m

DATA	DESCRIZIONE IMPIANTO	STATO COLONNA	STATO ATTACCHI
CENSIMENTO	06/03/2024	Su ciglio stradale in prato	Discreto	Pessimo
VERIFICA

STATO DI MANUTENZIONE Discreto GIUDIZIO Manutenzione ordinaria

NOTE: Impianto presso zona industriale

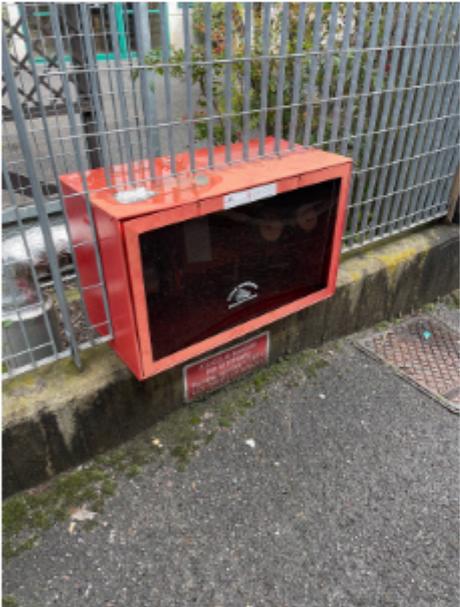
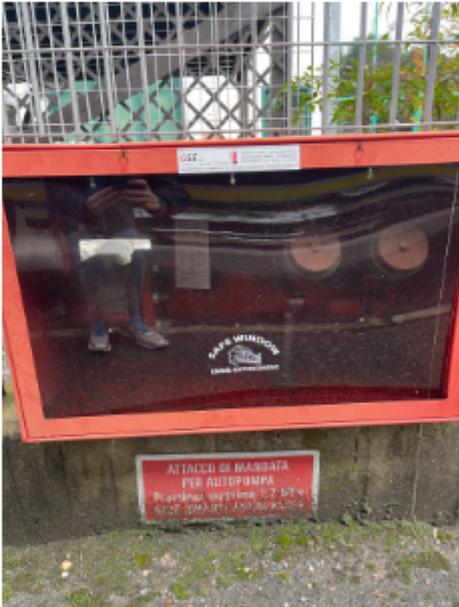
N. idrante 124 Stato Esistente Cod. univoco N124

Idrante soprassuolo
		TIPOLOGIA
		Due bocchette
		NUMERO ATTACCHI
		2
		POSIZIONAMENTO
		Presso cancellata
		DISTANZA DA OGGETTI
		meno di 1 m

DATA	DESCRIZIONE IMPIANTO	STATO COLONNA	STATO ATTACCHI
CENSIMENTO	06/03/2024	Su asfalto	Buono	Buono
VERIFICA

STATO DI MANUTENZIONE Buono GIUDIZIO Manutenzione ordinaria

NOTE: Impianto presso zona industriale

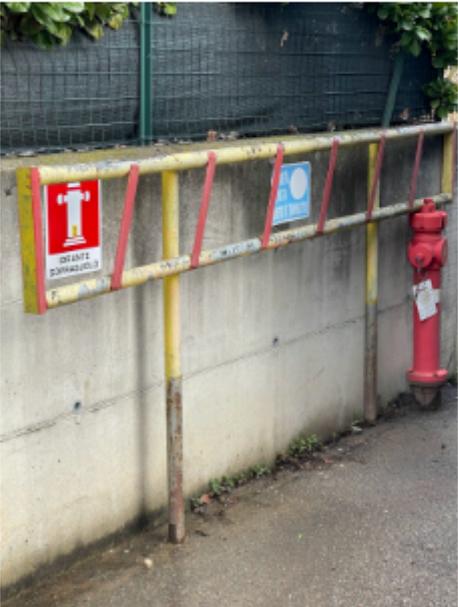
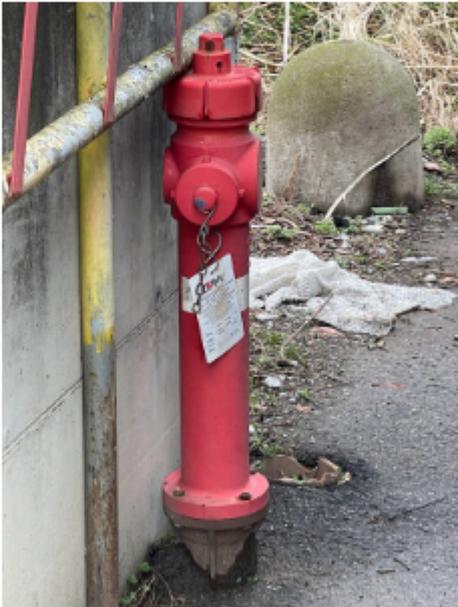
N. idrante 126 Stato Esistente Cod. univoco N126

Idrante soprassuolo
		TIPOLOGIA
		DN 80
		NUMERO ATTACCHI
		2
		POSIZIONAMENTO
		Vicino a muro
		DISTANZA DA OGGETTI
		meno di 1 m

DATA	DESCRIZIONE IMPIANTO	STATO COLONNA	STATO ATTACCHI
CENSIMENTO	06/03/2024	Su asfalto	Buono	Buono
VERIFICA

STATO DI MANUTENZIONE Buono GIUDIZIO Manutenzione ordinaria

NOTE: Impianto presso zona industriale su strada privata

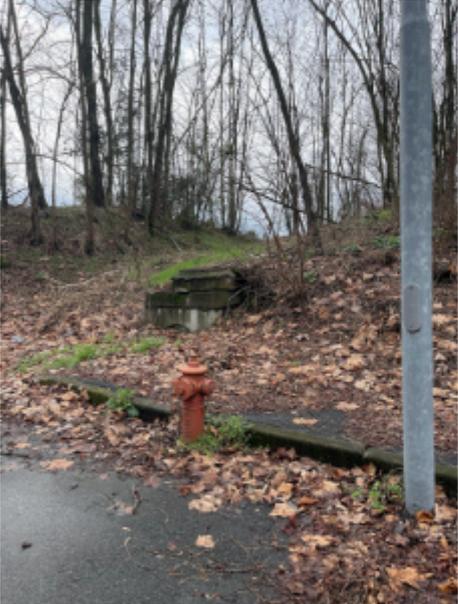
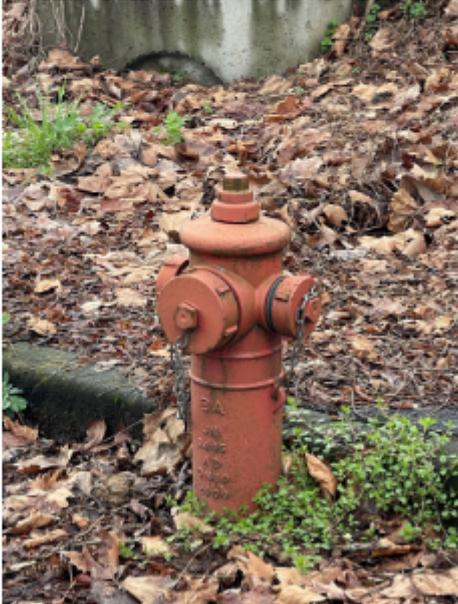
<input type="text" value="Idrante soprassuolo"/>
		TIPOLOGIA
		<input type="text" value="BA 2000, DN 80"/>
		NUMERO ATTACCHI
		<input type="text" value="3"/>
		POSIZIONAMENTO
		<input type="text" value="Libero"/>
		DISTANZA DA OGGETTI
		<input type="text" value="oltre 5 m"/>

DATA	DESCRIZIONE IMPIANTO	STATO COLONNA	STATO ATTACCHI
CENSIMENTO	06/03/2024	Su asfalto	Discreto	Discreto
VERIFICA

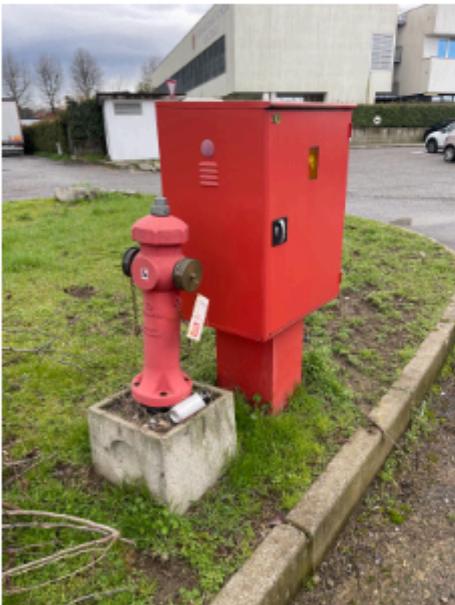
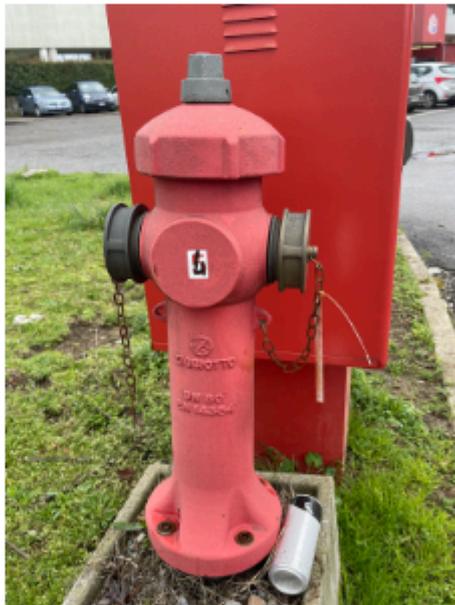
N. idrante 120 Stato Esistente Cod. univoco N120

Idrante soprassuolo
		TIPOLOGIA
		DN 80
		NUMERO ATTACCHI
		2
		POSIZIONAMENTO
		Libero
		DISTANZA DA OGGETTI
		oltre 5 m

DATA	DESCRIZIONE IMPIANTO	STATO COLONNA	STATO ATTACCHI
CENSIMENTO	06/03/2024	Su aiuola a prato	Buono	Buono
VERIFICA

STATO DI MANUTENZIONE Buono GIUDIZIO Manutenzione ordinaria

NOTE: Impianto presso supermercato, con cassetta, lungo strada ad alto scorrimento

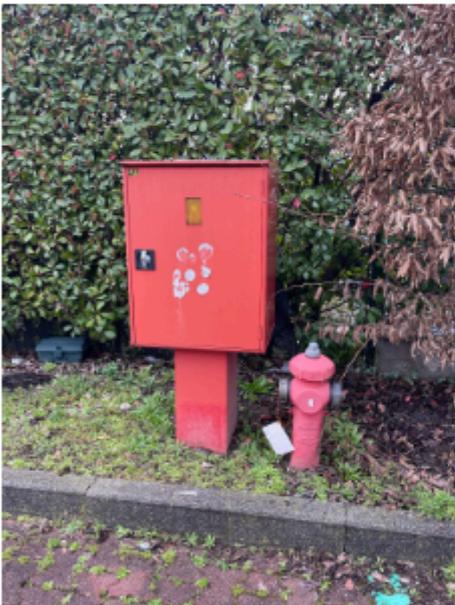
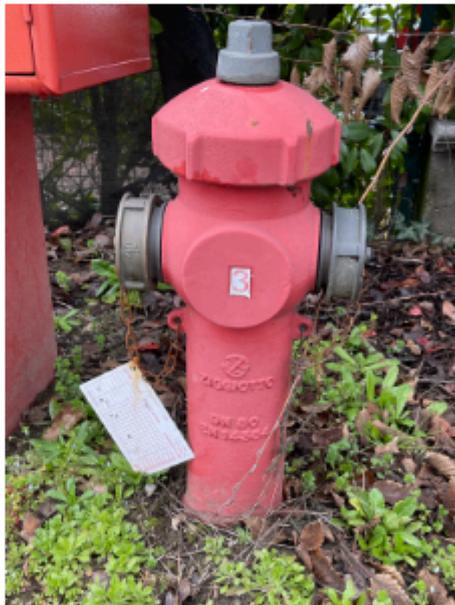
N. idrante 121 Stato Esistente Cod. univoco N121

Idrante soprassuolo
		TIPOLOGIA
		DN 80
		NUMERO ATTACCHI
		2
		POSIZIONAMENTO
		Vicino a muro
		DISTANZA DA OGGETTI
		meno di 1 m

DATA	DESCRIZIONE IMPIANTO	STATO COLONNA	STATO ATTACCHI
CENSIMENTO	06/03/2024	Su aiuola a prato	Buono	Buono
VERIFICA

STATO DI MANUTENZIONE Buono GIUDIZIO Manutenzione ordinaria

NOTE: Impianto presso supermercato, con cassetta, lungo strada ad alto scorrimento

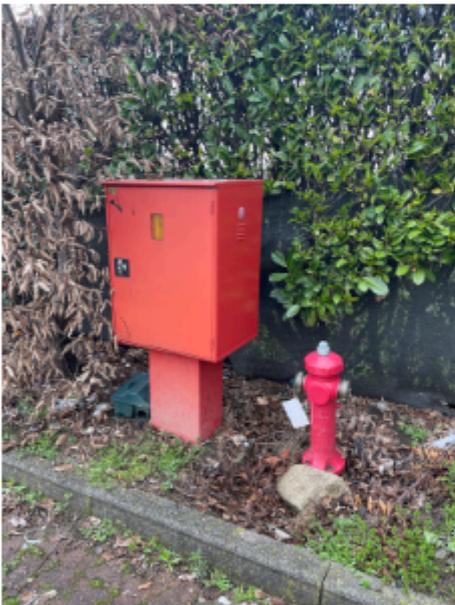
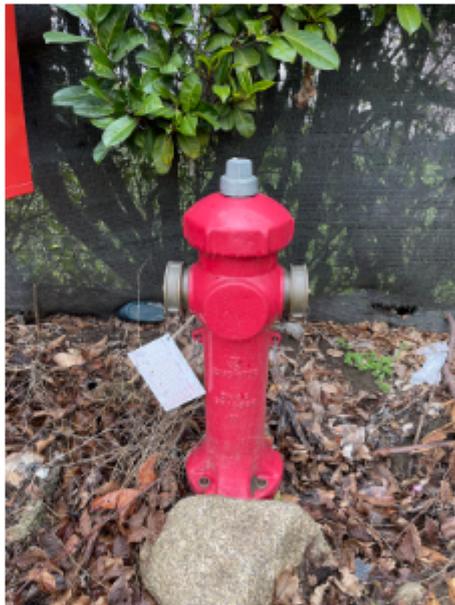
N. idrante 122 Stato Esistente Cod. univoco N122

Idrante soprassuolo
		TIPOLOGIA
		DN 80
		NUMERO ATTACCHI
		2
		POSIZIONAMENTO
		Vicino a muro
		DISTANZA DA OGGETTI
		meno di 1 m

DATA	DESCRIZIONE IMPIANTO	STATO COLONNA	STATO ATTACCHI
CENSIMENTO 06/03/2024	Su aiuola a prato	Ottimo	Ottimo
VERIFICA

STATO DI MANUTENZIONE Ottimo GIUDIZIO Manutenzione ordinaria

NOTE: Impianto presso supermercato, con cassetta, lungo strada ad alto scorrimento

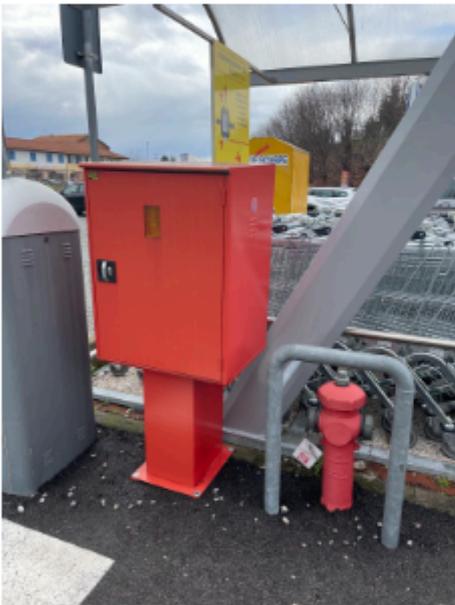
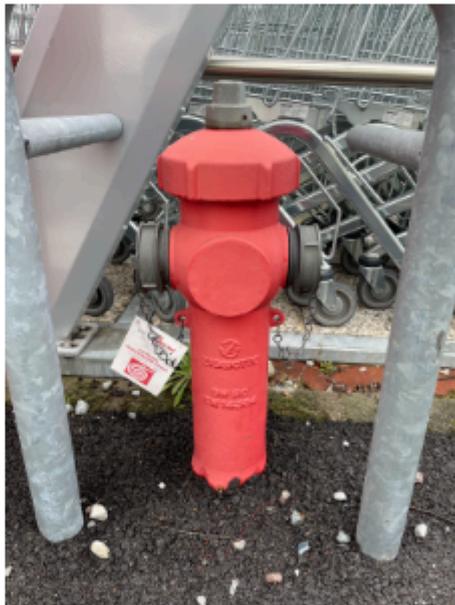
N. idrante 123 Stato Esistente Cod. univoco N123

Idrante soprassuolo
		TIPOLOGIA
		DN 80
		NUMERO ATTACCHI
		2
		POSIZIONAMENTO
		Vicino a tettoia
		DISTANZA DA OGGETTI
		oltre 5 m

DATA	DESCRIZIONE IMPIANTO	STATO COLONNA	STATO ATTACCHI
CENSIMENTO	06/03/2024	Su asfalto	Buono	Buono
VERIFICA

STATO DI MANUTENZIONE Buono GIUDIZIO Manutenzione ordinaria

NOTE: Impianto presso supermercato, con cassetta, con archetto nei pressi

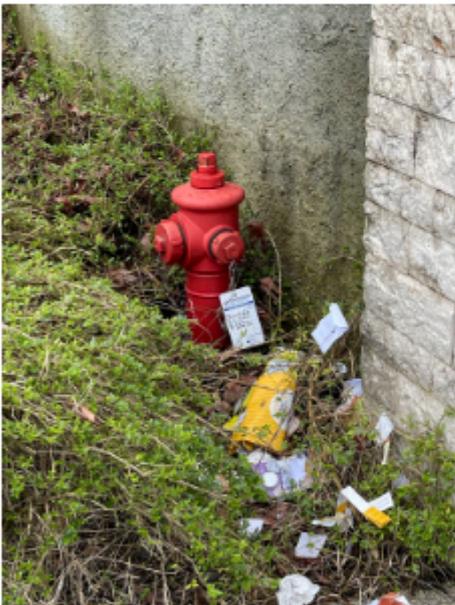
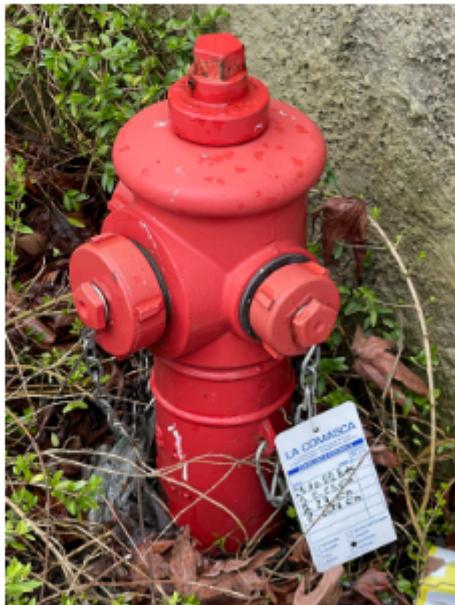
Idrante soprassuolo
		TIPOLOGIA
		BA 2000, DN 50
		NUMERO ATTACCHI
		3
		POSIZIONAMENTO
		Vicino a muro
		DISTANZA DA OGGETTI
		meno di 1 m

DATA	DESCRIZIONE IMPIANTO	STATO COLONNA	STATO ATTACCHI
CENSIMENTO 06/03/2024	Su aiuola a prato	Discreto	Discreto
VERIFICA

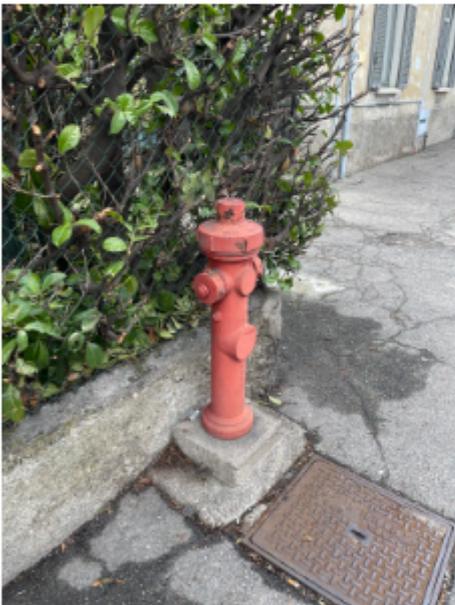
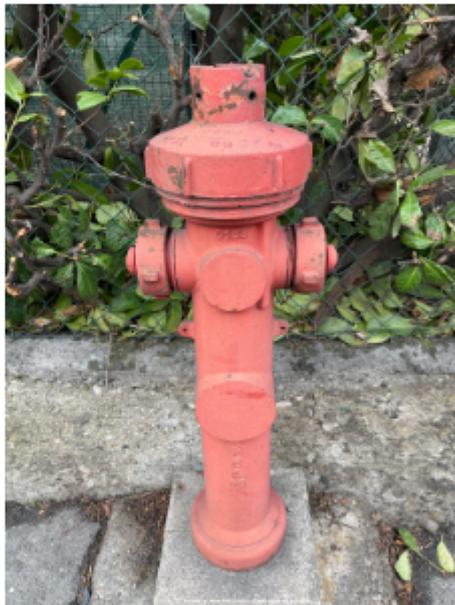
Idrante soprassuolo
		TIPOLOGIA
		BA 2000, DN 80
		NUMERO ATTACCHI
		2
		POSIZIONAMENTO
		Vicino a muro
		DISTANZA DA OGGETTI
		meno di 1 m

DATA	DESCRIZIONE IMPIANTO	STATO COLONNA	STATO ATTACCHI
CENSIMENTO 12/02/2024	Su base in cemento	Discreto	Discreto
VERIFICA

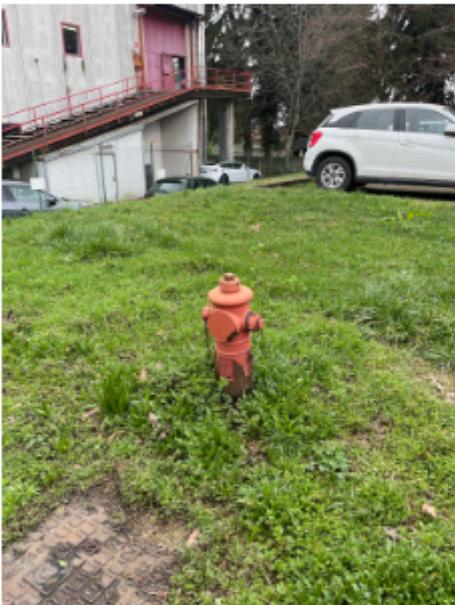
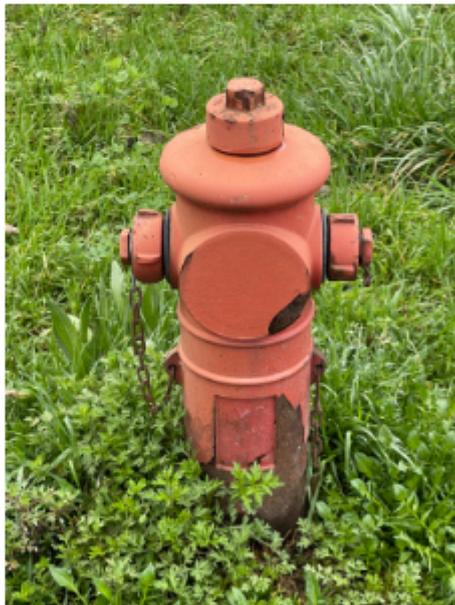
Idrante soprassuolo
		TIPOLOGIA
		DN 50
		NUMERO ATTACCHI
		2
		POSIZIONAMENTO
		Libero
		DISTANZA DA OGGETTI
		tra 2 e 3 m

DATA	DESCRIZIONE IMPIANTO	STATO COLONNA	STATO ATTACCHI
CENSIMENTO	06/03/2024	Su aiuola a prato	Pessimo	Pessimo
VERIFICA

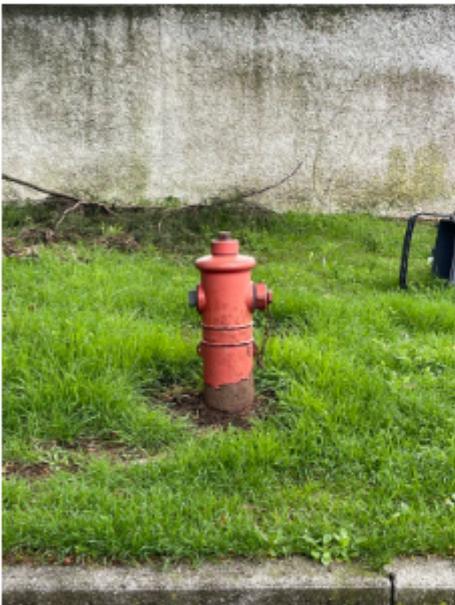
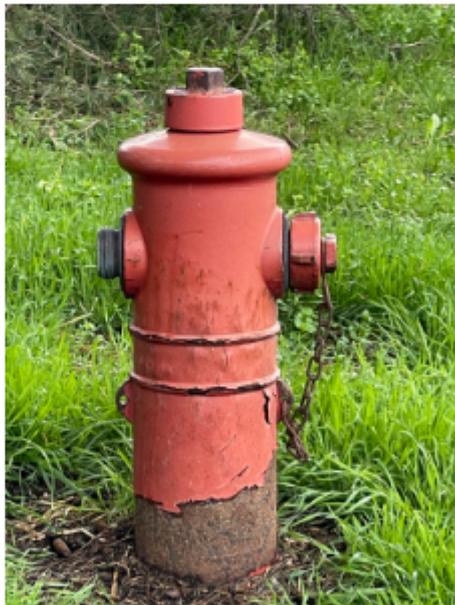
Idrante soprassuolo
		TIPOLOGIA
		DN 50
		NUMERO ATTACCHI
		2
		POSIZIONAMENTO
		Libero
		DISTANZA DA OGGETTI
		tra 2 e 3 m

DATA	DESCRIZIONE IMPIANTO	STATO COLONNA	STATO ATTACCHI
CENSIMENTO 06/03/2024	Su aiuola a prato	Pessimo	Pessimo
VERIFICA
