TIPOLOGIA IMPIANTI	IDRANTI RILEVATI	
	DENOMINAZIONE	Ovest
DATI PRINCIPALI	DESCRIZIONE	IDRANTI SOPRASUOLO
		Dispositivi connessi ad una rete idrica in pressione, destinati a fornire acqua durante tutte le fasi di un incendio. L'idrante è costituito essenzialmente da una colonna che emerge dal suolo, sulla quale sono situati gli attacchi che permettono l'approvvigionamento dell'acqua. L'idrante può avere un diametro nominale standard (50, 65, 70, 80, 100, 150) con: - due uscite laterali, filettate da 1 ½" oppure da 2 ½", - due uscite laterali, filettate da 2 ½" ed una centrale filettata da 4", - due uscite laterali, filettate da 2 ½" e due filettate da 4" (centrale e posteriore).
N. QUARTIERI		2

IMPIANTI DA RILIEVO ORIGINALE	19	IMPIANTI RILEVATI	14
-------------------------------	----	-------------------	----

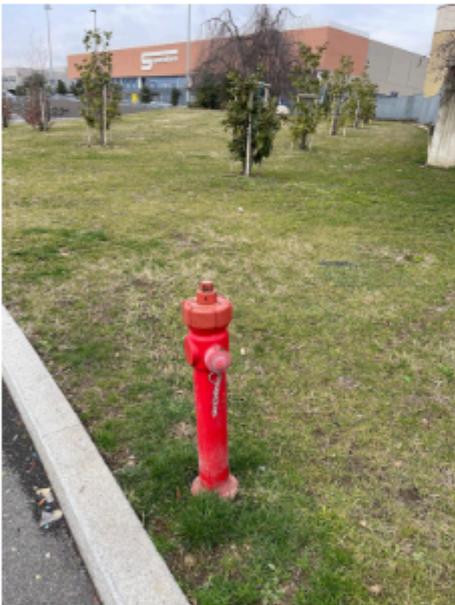
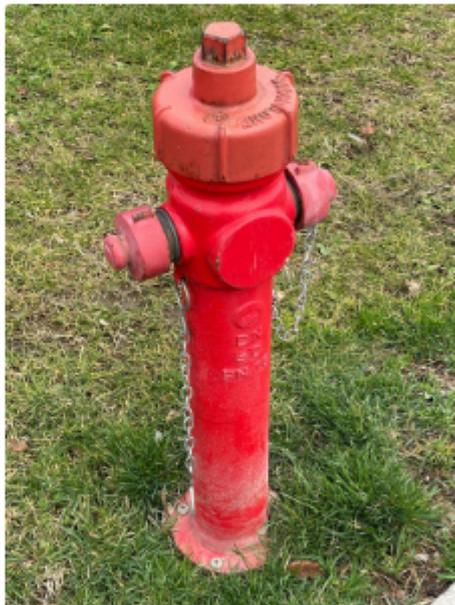
N. idrante 8 Stato Esistente Cod. univoco O8

Idrante soprassuolo
		TIPOLOGIA
		DN 50, PN 16
		NUMERO ATTACCHI
		2
		POSIZIONAMENTO
		Libero
		DISTANZA DA OGGETTI
		oltre 5 m

DATA	DESCRIZIONE IMPIANTO	STATO COLONNA	STATO ATTACCHI
CENSIMENTO	12/02/2024	Su aiuola a prato	Buono	Buono
VERIFICA

STATO DI MANUTENZIONE Buono GIUDIZIO Manutenzione ordinaria

NOTE: Idrante nei pressi dell'ingresso dell'autostrada e impianto logistico, lungo strada ad alto scorrimento

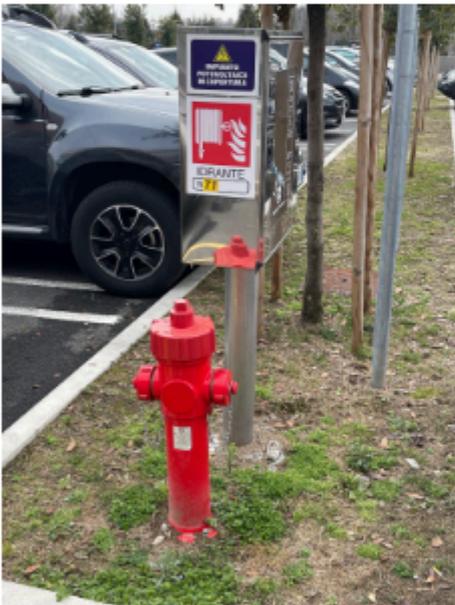
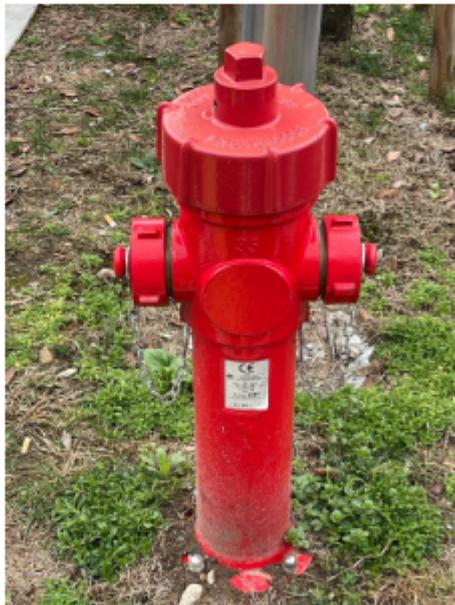
N. idrante 111 Stato Esistente Cod. univoco 0111

Idrante soprassuolo
		TIPOLOGIA
		DN 80, PN 16
		NUMERO ATTACCHI
		2
		POSIZIONAMENTO
		Libero
		DISTANZA DA OGGETTI
		1 m

DATA	DESCRIZIONE IMPIANTO	STATO COLONNA	STATO ATTACCHI
CENSIMENTO 12/02/2024	Su aiuola a prato	Ottimo	Ottimo
VERIFICA

STATO DI MANUTENZIONE Ottimo GIUDIZIO Nessun intervento

NOTE: Idrante con manichetta in parcheggio privato ad uso pubblico (supermercato Esselunga), di fronte all'ingresso dell'autostrada, in area parcheggio strutturata
