## Restauro Conservativo di Villa Camozzi

**PROGETTO DEFINITIVO/ESECUTIVO\_ Allegato A**

**RELAZIONE ILLUSTRATIVA**

Giugno 2018

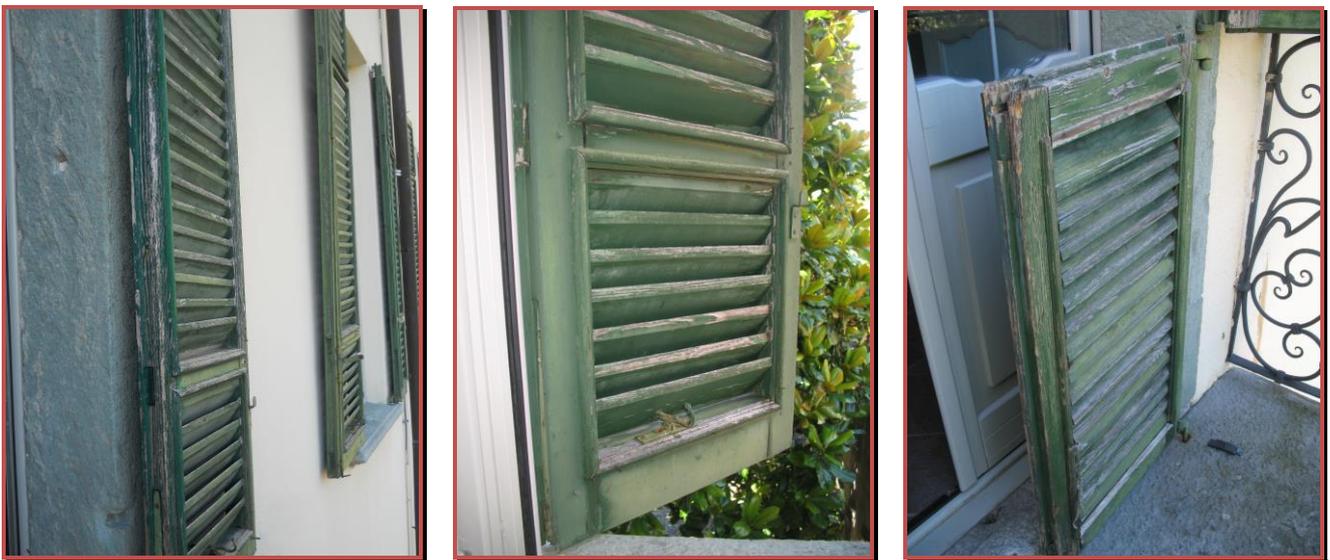
L'intervento prevede la sostituzione degli infissi esterni del piano primo. Attualmente essi si presentano in condizioni di deterioramento dovute al continuo utilizzo (il piano primo di Villa Camozzi ospita gli uffici comunali e vede al suo interno una costante presenza di persone) e agli agenti atmosferici.

Gli scuri presentano patologie di degrado diffuse, da depositi superficiali a mancanze puntuali di materiale, a fenomeni generali di marcescenza del legno.

Figura 14 - Foto di dettaglio degli scuri in legno del piano primo da sostituire

L'intervento proposto è stato calibrato a seguito di uno studio di dettaglio per ogni singolo infisso e prevede due modalità di azione. Una prima riguarda la completa sostituzione degli scuri, previo smontaggio e rimozione di quelli esistenti, con persiane in legno, ed in particolare, in pino laccato come quelli esistenti, con riutilizzo della ferramenta esistente che risulta ancora funzionante ed in

condizioni di corretto utilizzo, previa pulitura dai depositi presenti. L'altra linea di intervento prevede lo smontaggio degli attuali infissi, la loro pulitura e ritinteggiatura e il successivo riposizionamento in sede.

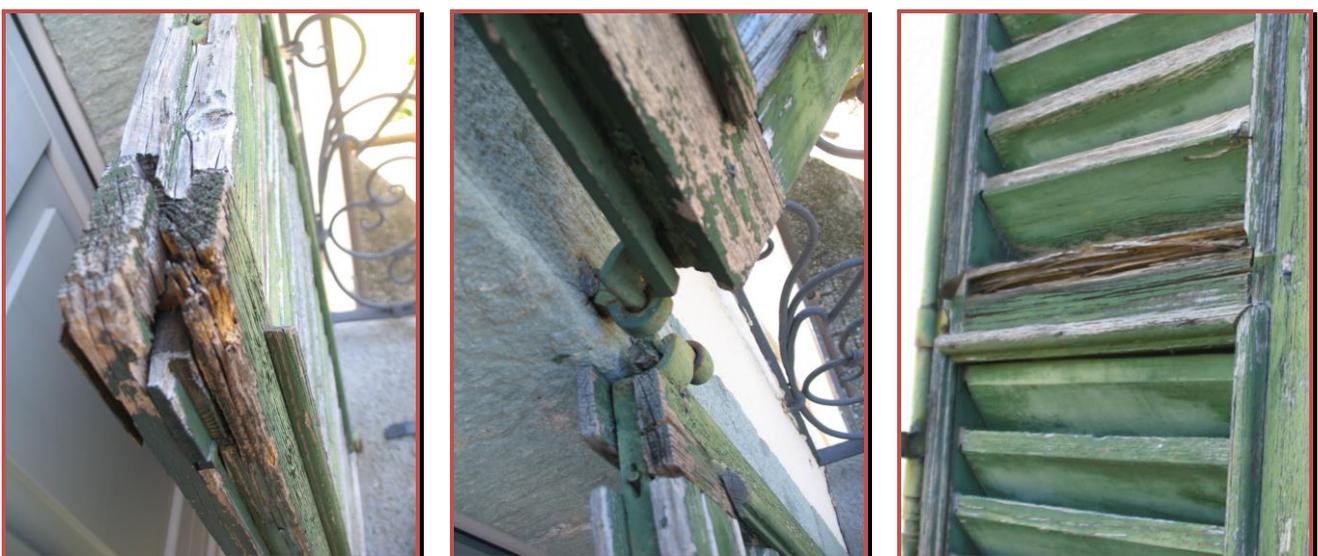
Figura 15 - Dettaglio delle patologie presenti sugli scuri del piano primo

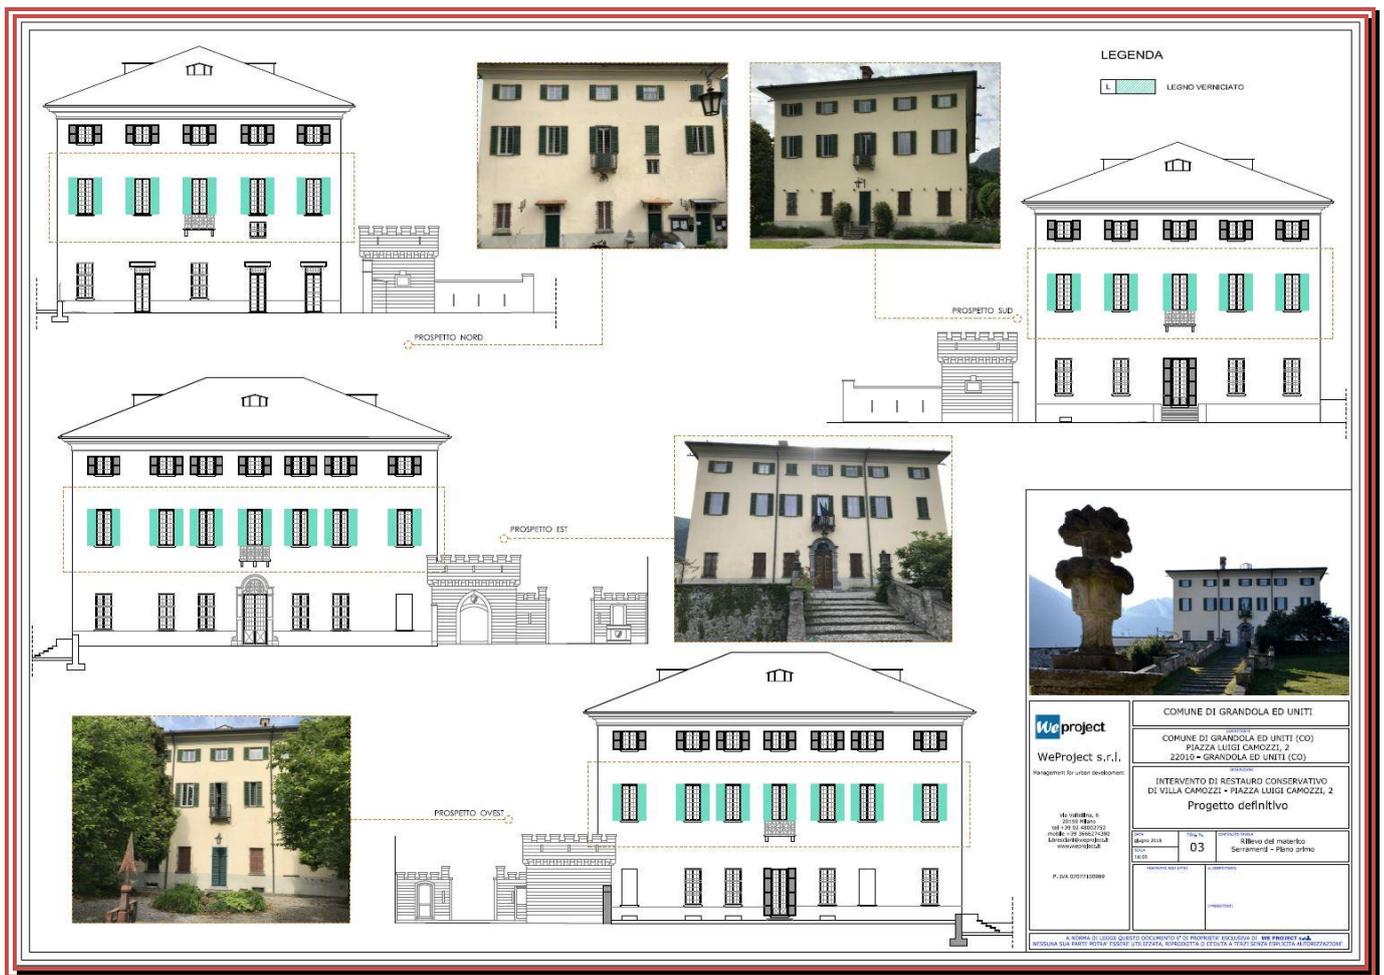
**Figura 16 – Estratto della Tav.03 – Rilievo del materico dei serramenti posti al piano primo**

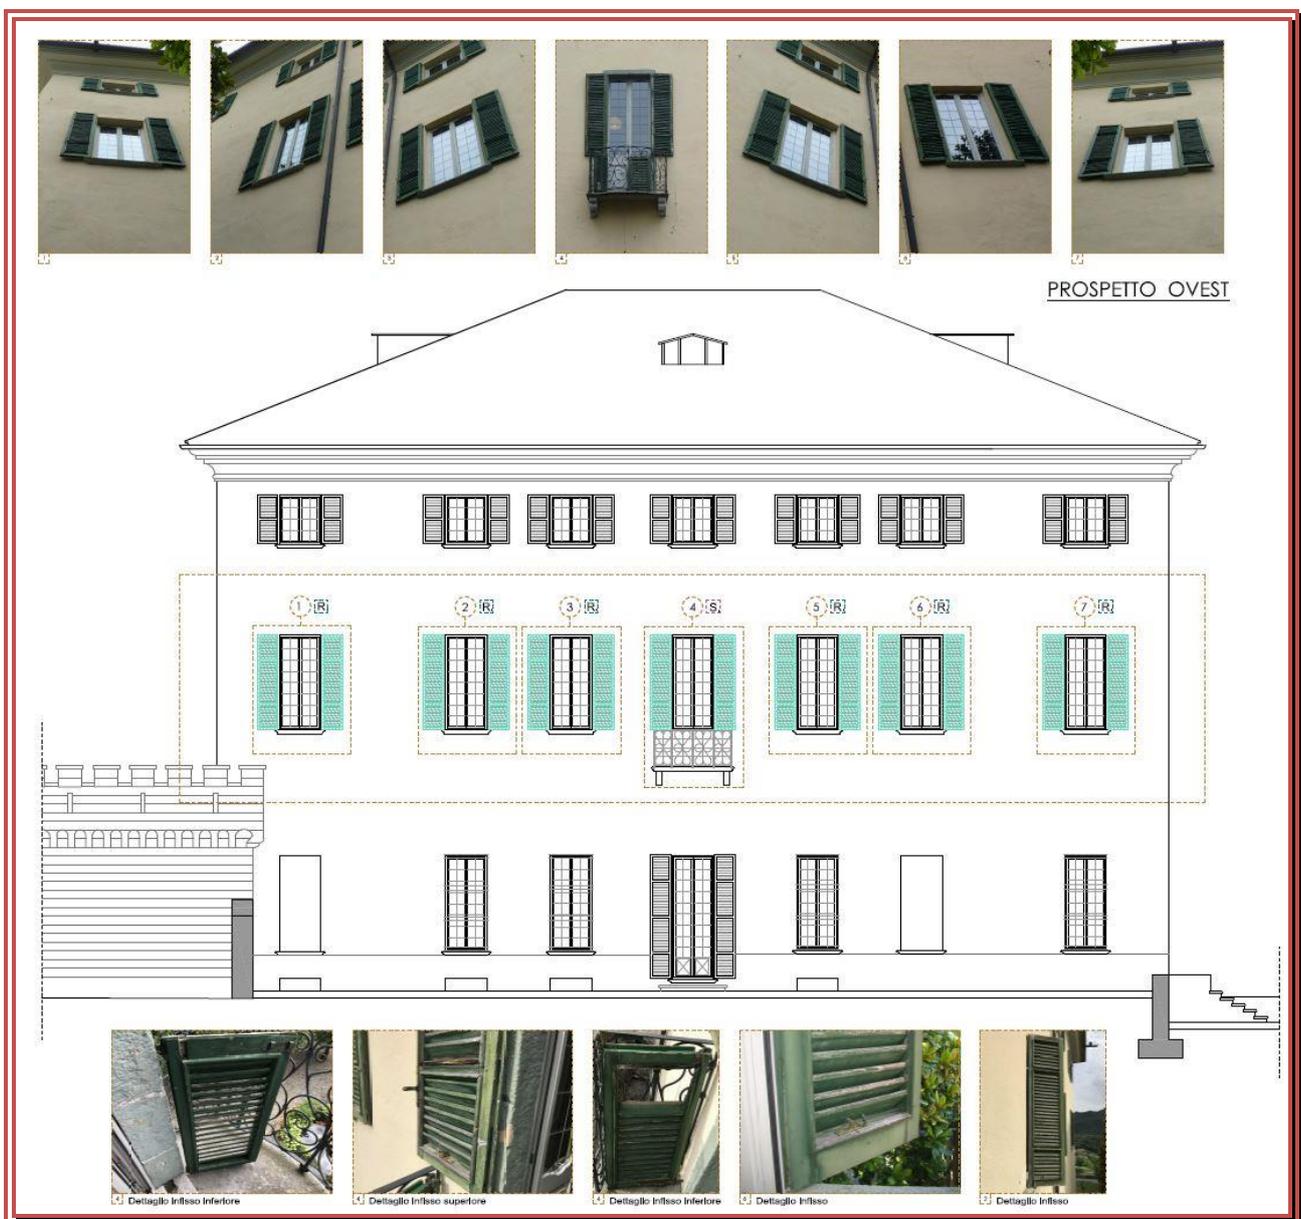
Figura 17 - Estratto della Tav.03a – Rilievo fotografico e tipologia di intervento di restauro

- n. 4 infissi esterni delle quattro porte-finestra di ogni prospetto
- n. 4 infissi esterni delle finestre del prospetto sud
- n. 6 infissi esterni delle finestre del prospetto est

- n. 6 infissi esterni delle finestre del prospetto ovest
- n. 4 infissi esterni delle finestre del prospetto nord

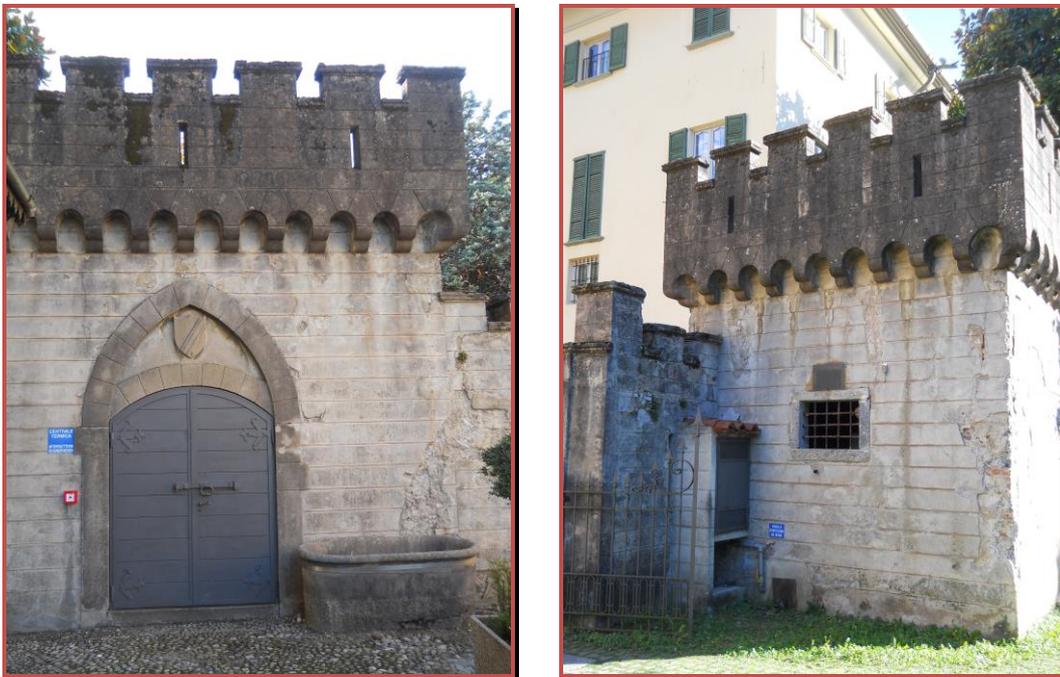
La costruzione attualmente adibita a centrale termica presenta un degrado caratterizzato soprattutto dalla disgregazione del materiale, con distacco di granuli e cristalli sotto minime sollecitazioni meccaniche, e dalla presenza di depositi superficiali costituiti da accumulo di materiali estranei di varia natura. La centrale termica è costituita da mattoni in pietra rivestiti da intonaco e l'azione degli agenti atmosferici, unita all'azione di microorganismi e infiltrazioni di acqua, hanno portato alla disgregazione degli strati superficiali, mettendo in evidenza quelli sottostanti. La parte superiore della centrale presenta uno strato superficiale di alterazione del materiale, individuabile per le diverse caratteristiche di colore e di spessore rispetto alle altre parti della costruzione. Sempre nella parte superiore sono evidenti fenomeni di effluorescenza, caratterizzati dalla formazione di sostanze di colore biancastro, conseguente alla pressione di cristallizzazione dei sali.

Figura 19 - Vista della Centrale Termica da recuperare

A seguito della campagna di saggi preliminare, si procederà con un intervento di pulitura preliminare di tutte le superfici interessate da infestazioni dovute ad agenti biodeteriogeni, prima di procedere con tutte le successive lavorazioni di consolidamento, integrazione o pulitura specifica. L'intervento di disinfestazione delle superfici interessate da colonizzazione biologiche costituita da incrostazioni e patine verdi sarà eseguita con prodotti ad azione biocida per l'eliminazione degli organismi dannosi senza interferire chimicamente o meccanicamente con la superficie e il materiale costituente il manufatto. Gli interventi successivi prevedono operazioni di eventuale asportazione di elementi estranei al manufatto e successiva pulitura delle parti interessate. In relazione alle caratteristiche chimico-fisiche, previo test di pulitura a Ph acquoso e test di solubilità, si selezioneranno i diversi tipi di pulitura adatti ai materiali e al tipo di degrado individuato. In seguito si proseguirà con interventi di consolidamento dei materiali lapidei mediante impregnazione con silicato di etile applicato per mezzo di pennelli e pipette e al consolidamento delle fessurazioni con incollaggio di resina epossidica e

stuccatura con malta a base di calce idraulica naturale. L'intero manufatto sarà poi sottoposto ad interventi di protezione superficiale con idrorepellente a base di resina polisilossanica applicata a spruzzo o a pennello.

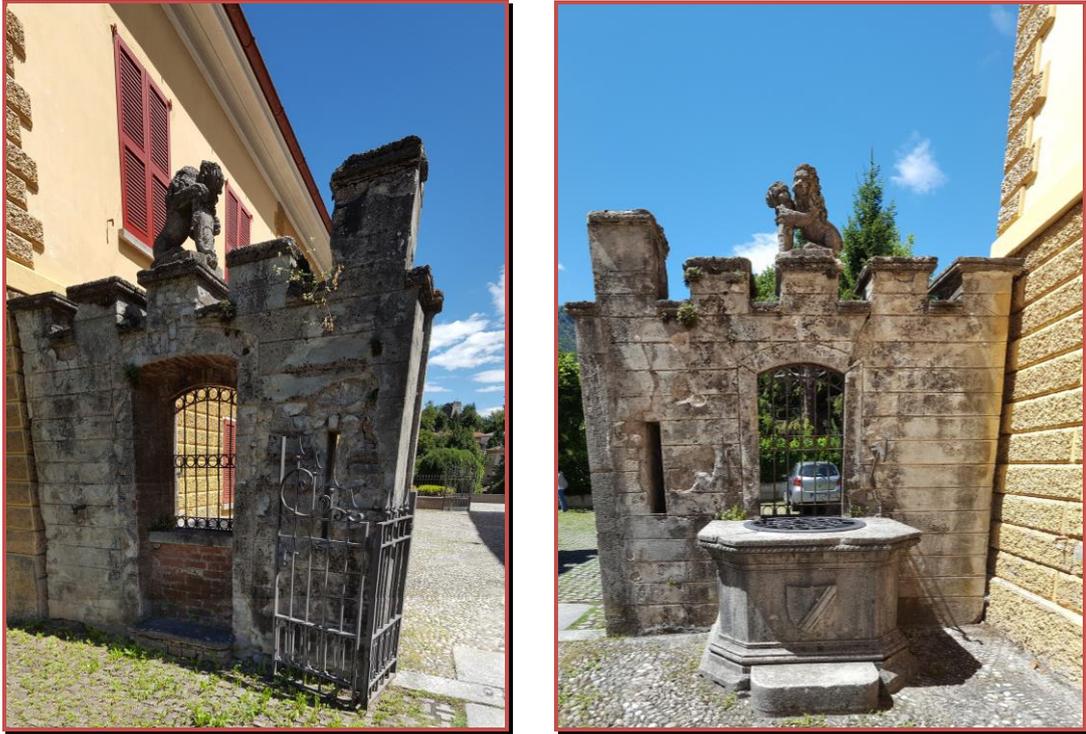
**Figura 20 - Vista del muro di ingresso annesso alla Centrale Termica - Prospetti Est ed Ovest**

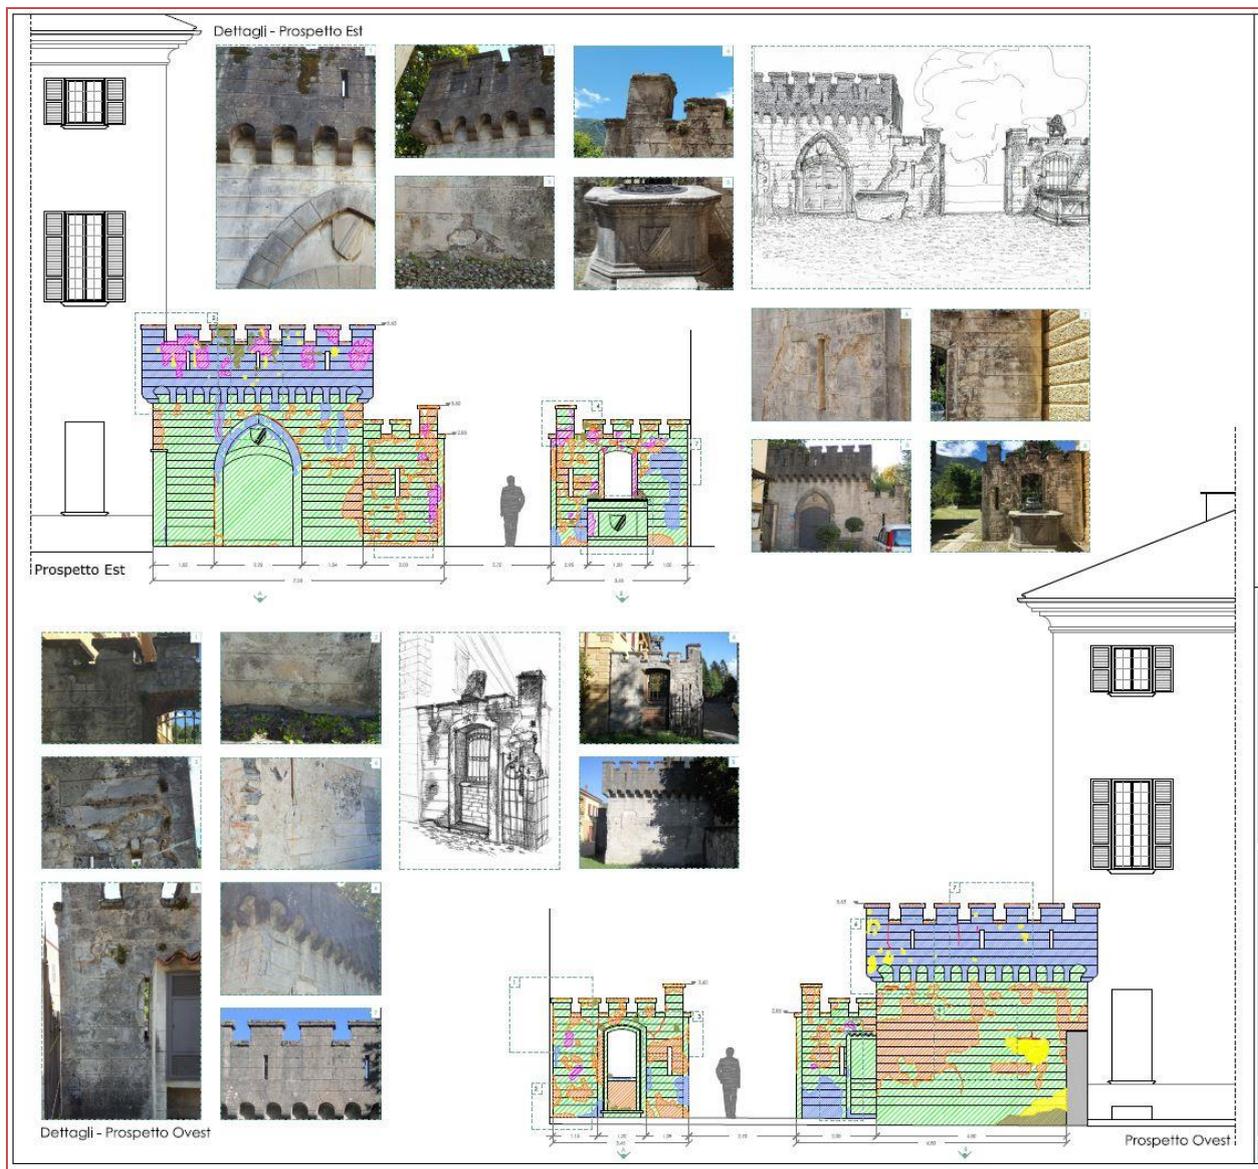
Figura 21 – Estratto della Tavola 05.b di approfondimento sugli elementi di degrado della centrale termica
