Comune di Lenno  
Provincia di Como

**Piano di Governo del Territorio**

## Piano delle Regole

**allegato 04**  
**Schede di analisi dei manufatti appartenenti**  
**ai Nuclei di Antica Formazione (NAF)**

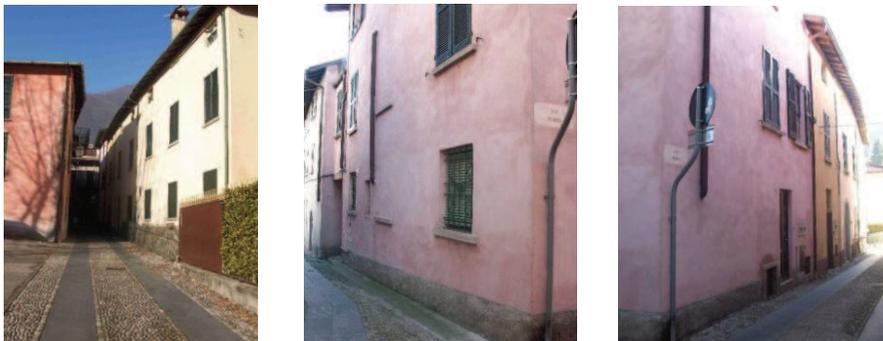
Tipologia edificio	in linea	Anno/periodo costruzione
Tipologia copertura	Tetto a padiglione	Catasto comunale 1871
N° piani fuori terra	PT + 2	Seminterrato
Destinazione d'uso Piano Terra	residenziale	
Destinazione d'uso Piani Superiori	residenziale

Valutazione sintetica dell'edificio		
Stato di conservazione	Ottimo	
	Buono	
	Sufficiente	
	Insufficiente	
Superfetazioni		
Interventi NON coerenti eseguiti

1 manutenzione ordinaria	SI	4 ristrutturazione edilizia	SI
2 manutenzione straordinaria	SI		
3 restauro e risan conservat.	SI

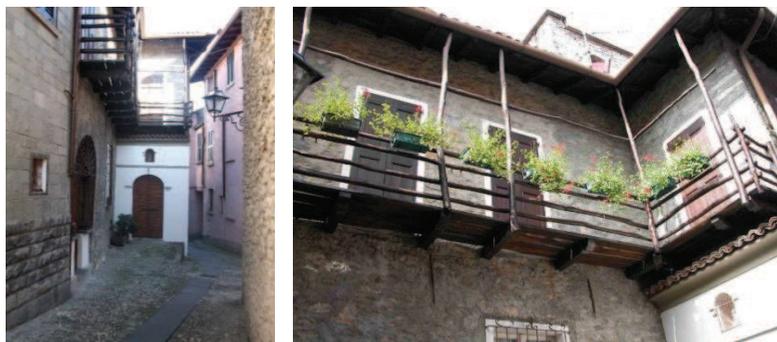
5

Tipologia edificio	in linea	Anno/periodo costruzione
Tipologia copertura	Tetto a capanna bifalda	Catasto comunale 1871
N°piani fuori terra	PT + 1	Seminterrato
Destinazione d'uso Piano Terra	residenziale	
Destinazione d'uso Piani Superiori	residenziale

Valutazione sintetica dell'edificio		
Stato di conservazione	Ottimo	
	Buono	
	Sufficiente	
	Insufficiente	
Superfetazioni		
Interventi NON coerenti eseguiti

1 manutenzione ordinaria	SI	4 ristrutturazione edilizia	SI
2 manutenzione straordinaria	SI		
3 restauro e risan conservat.	SI

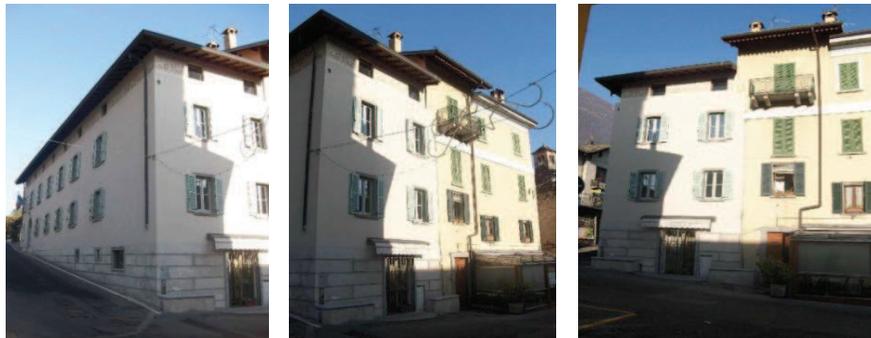
Tipologia edificio	in linea su strada	Anno/periodo costruzione	
Tipologia copertura	Tetto a padiglione	Catasto comunale 1871	
N° piani fuori terra	PT + 3	Seminterrato	..
Destinazione d'uso Piano Terra	commerciale ricettivo/attrezzature pubbliche		
Destinazione d'uso Piani Superiori	residenziale/attrezzature pubbliche

Valutazione sintetica dell'edificio		
Stato di conservazione	Ottimo	
	Buono	
	Sufficiente	
	Insufficiente	
Superfetazioni		
Interventi NON coerenti eseguiti

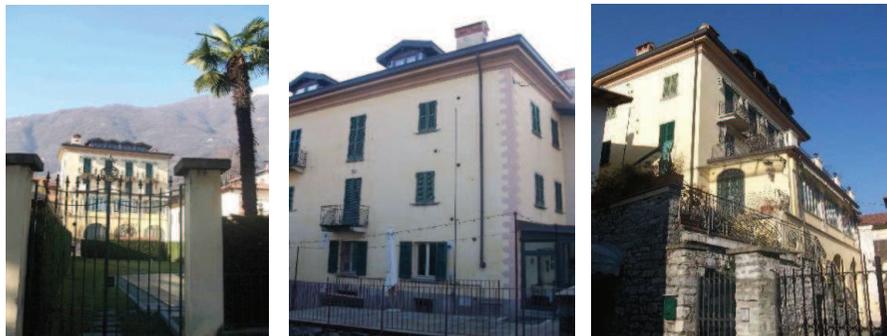
Tipologia edificio	in linea su strada	Anno/periodo costruzione	
Tipologia copertura	Tetto a capanna bifalda	Catasto comunale 1871	
N°piani fuori terra	PT + 4	Seminterrato	..
Destinazione d'uso Piano Terra	Commerciale ricettivo/residenziale		
Destinazione d'uso Piani Superiori	residenziale

Valutazione sintetica dell'edificio		
Stato di conservazione	Ottimo	
	Buono	
	Sufficiente	
	Insufficiente	
Superfetazioni		
Interventi NON coerenti eseguiti
