Comune di Costa Masnaga

PIANO ELIMINAZIONE
BARRIERE ARCHITETTONICHE

Schede edifici – valutazione e interventi
Vers. 1.1

Schede edifici – valutazione e interventi

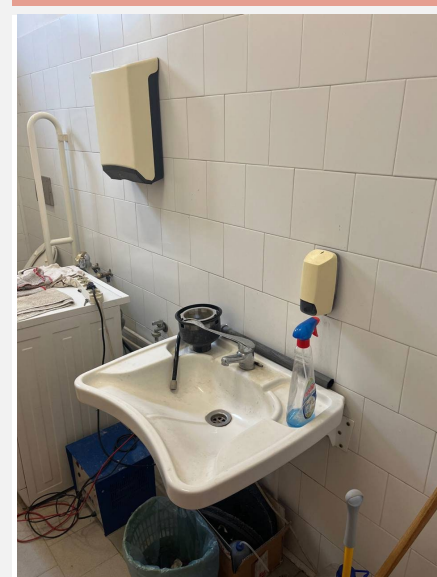
Bagno riservato piano uno con lavandino privo di specchio

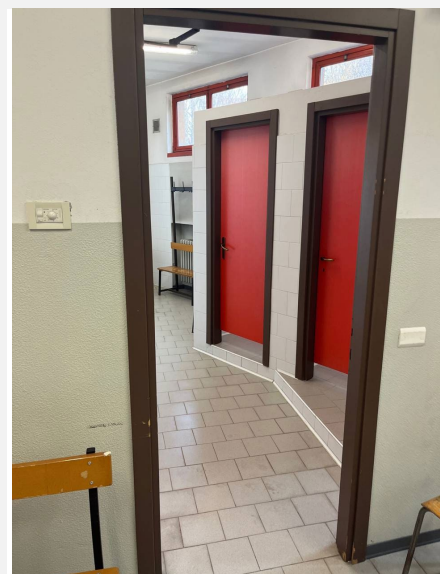
Bagno riservato prima dell'ingresso palestra non utilizzato con tutte le consulenti e a norma

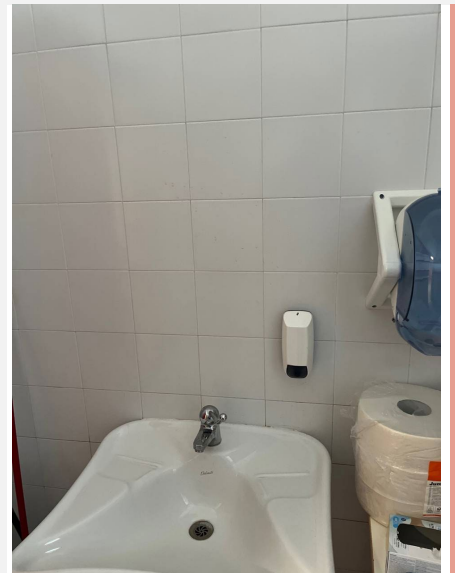
Bagno riservato piano -1 con wc privo di ciambella

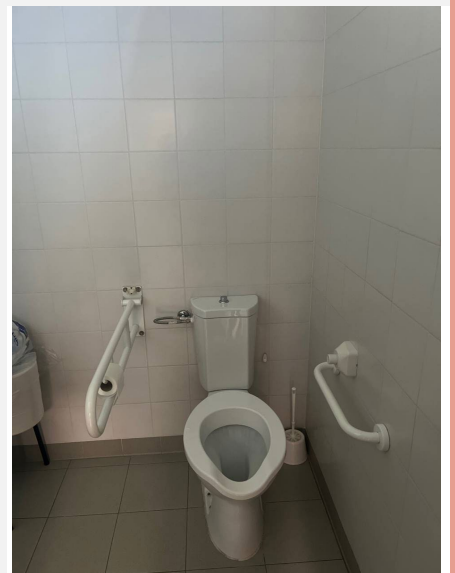
Bagno riservato all'interno degli uffici della segreteria accessibile e a Norma

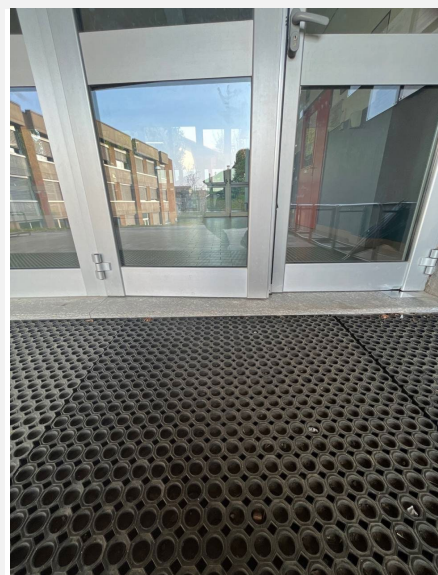
Ingresso principale con dislivello maggiore di 3 cm

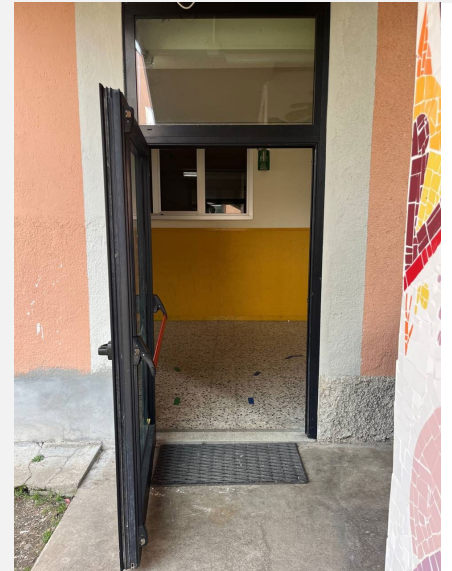
Uscita di emergenza aula Gianni Rodari accessibile

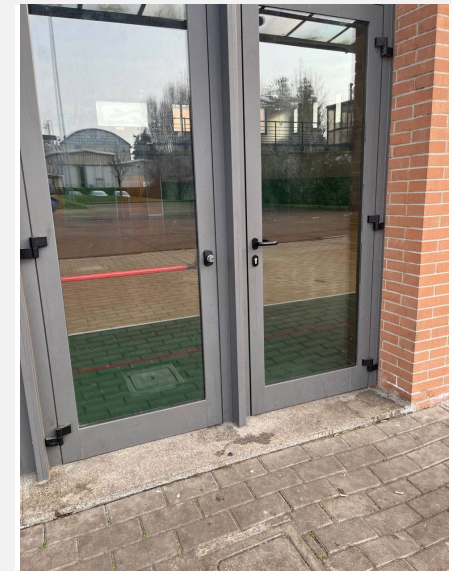
Uscite di emergenza palestra con dislivello di 4 cm

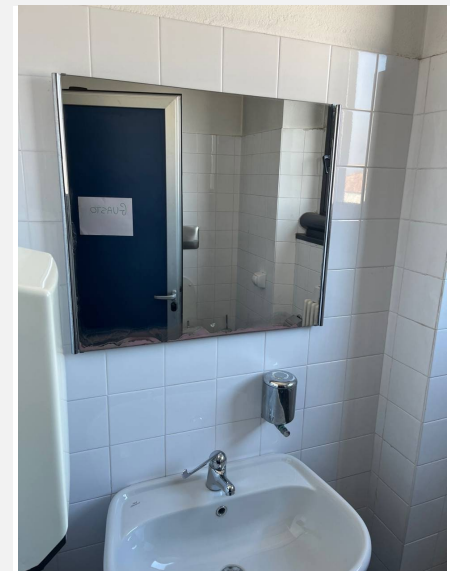
Bagno riservato al primo piano con wc privo di ciambella

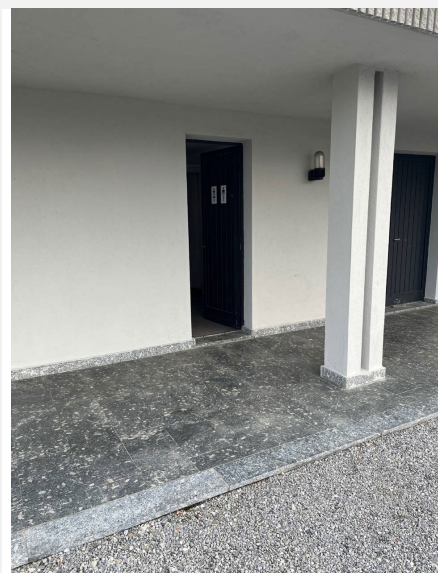
Assenza di bagno riservato

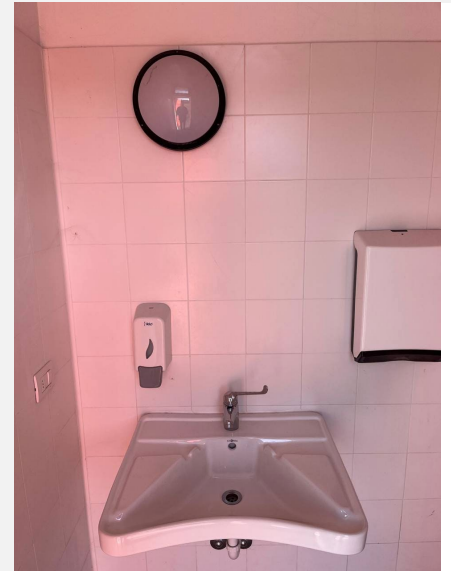
Bagno riservato all'interno del bagno femminile pubblico privo di sistema di chiamata di emergenza

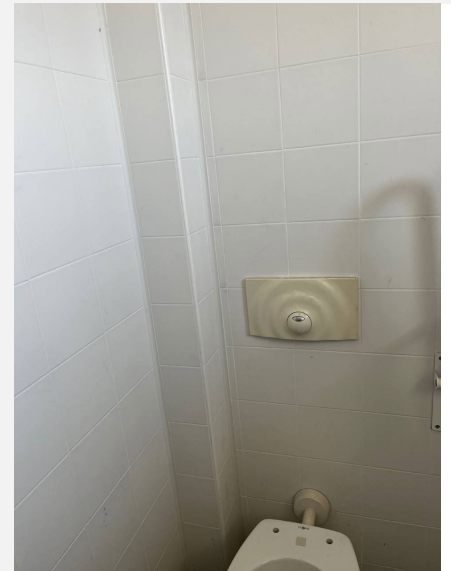
Bagno riservato all'interno dello spogliatoio maschile con wc privo di ciambella

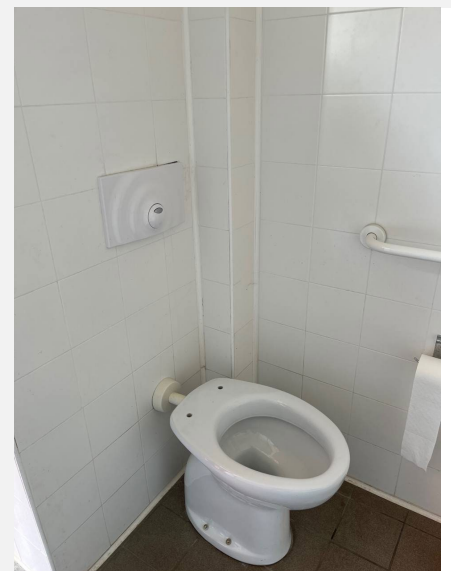
Bagno riservato all'interno dello spogliatoio maschile privo di sistema chiamata emergenza

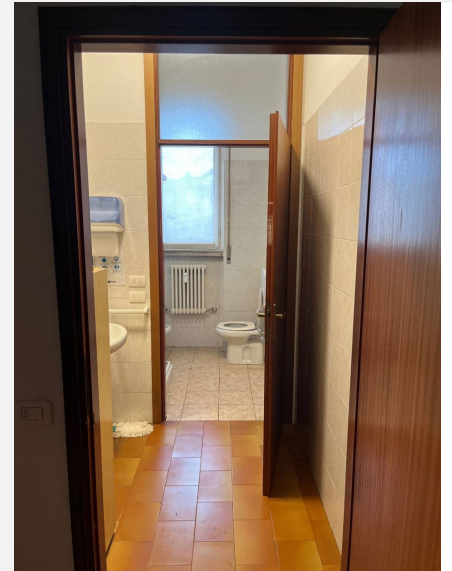
Assenza di bagno riservato. Dimensioni del bagno possono consentire l'adeguamento

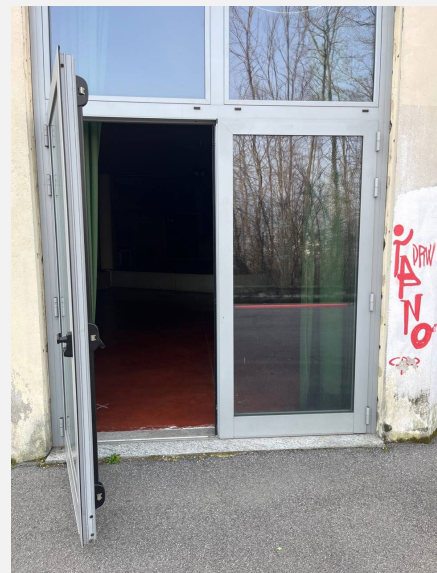
Palestra di danza facente parte dell'edificio centro sociale con all'interno i sette caloriferi da 1 x 1,3 m caloriferi da 0,4 x 1 m

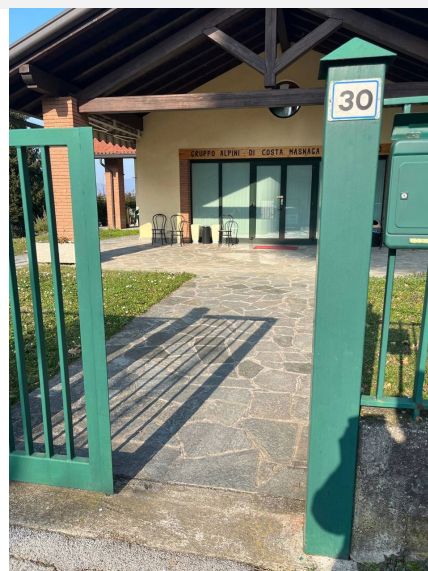
Ingresso principale accessibile privo di dislivello su soglia

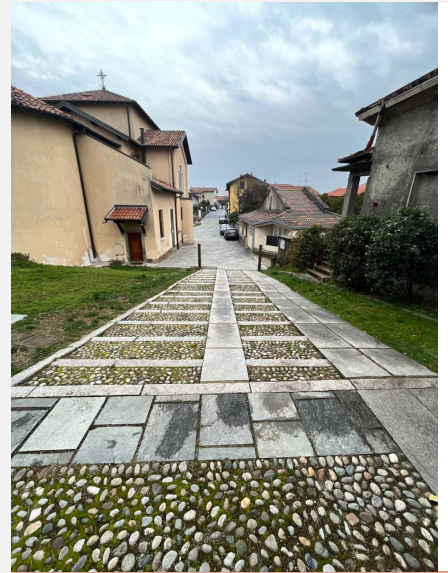
Torre Camisasca

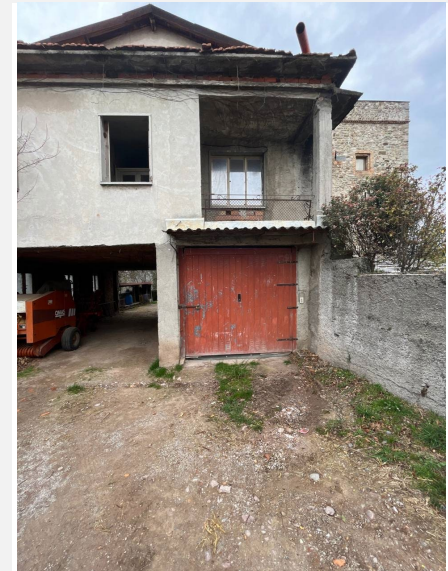
Edificio con previsione di abbattimento

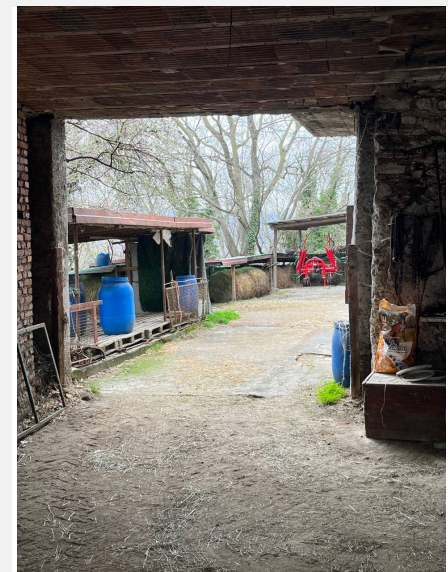
Edificio con previsione di abbattimento
