**Comune di Olginate**

**OPERE DI MANUTENZIONE STRAORDINARIA DELL'UNITA' IMMOBILIARE SITA IN  
OLGINATE, VIA RONCO PRADERIGO 12\_ FG, 3 MAPP.174, SUB 40.  
PROGETTO DEFINITIVO-ESECUTIVO**

**ST-A RELAZIONE DI CALCOLO INTERVENTI DI RIPRISTINO E VERIFICA DI STABILITÀ  
DELLA SOLETTA DEI BALCONI**

Giugno 2015

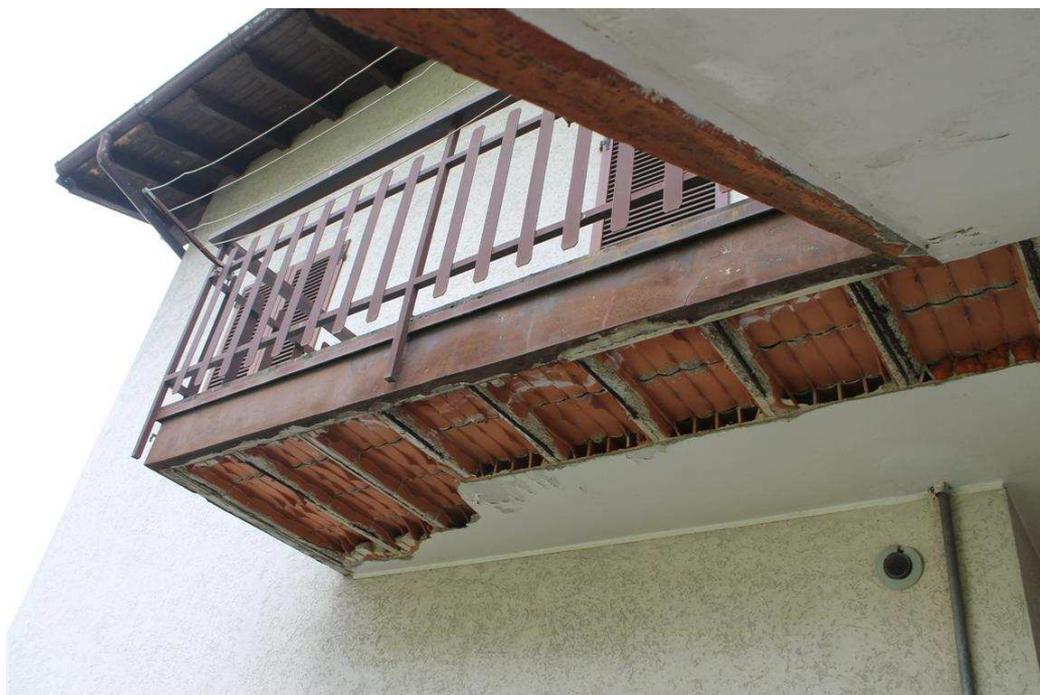
L'intervento e le verifiche in oggetto risultano orientate al ripristino del plafone dei balconi danneggiati a causa di infiltrazioni d'acqua. Tali infiltrazioni continue hanno portato al distacco della parte inferiore degli elementi di alleggerimento in laterizio (pignatte) e dell'intonaco ad esse collegato; tale fenomeno, detto sfondellamento, risulta evidente nel balcone del lato ovest, laddove quasi tutta la superficie intradossale si è distaccata.

FOTO 1: Balcone ovest - intradosso

Viene pertanto prevista la rimozione delle porzioni pericolanti del plafone dei balconi e il ripristino della superficie intonacata. Il nuovo plafone verrà realizzato ancora in intonaco, il quale verrà steso su una rete portaintonaco ancorata a sua volta alla struttura portante del balcone mediante barre in acciaio. La durabilità e la sicurezza dell'intervento verranno garantiti dal rifacimento del soprastante massetto e delle impermeabilizzazioni.

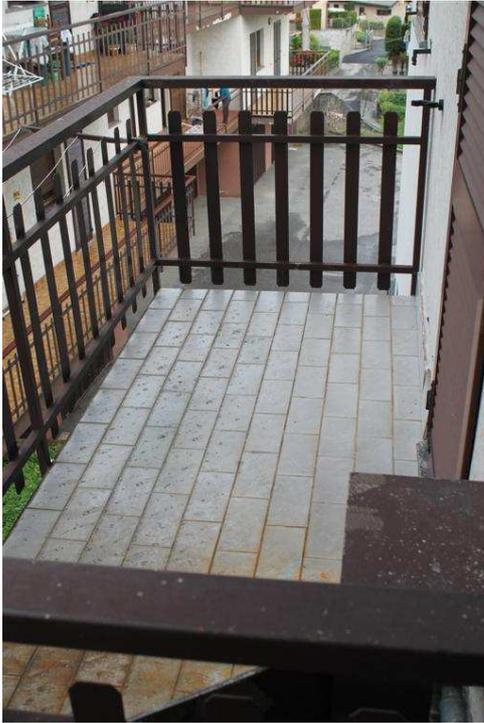
FOTO 2: Balcone ovest - estradosso

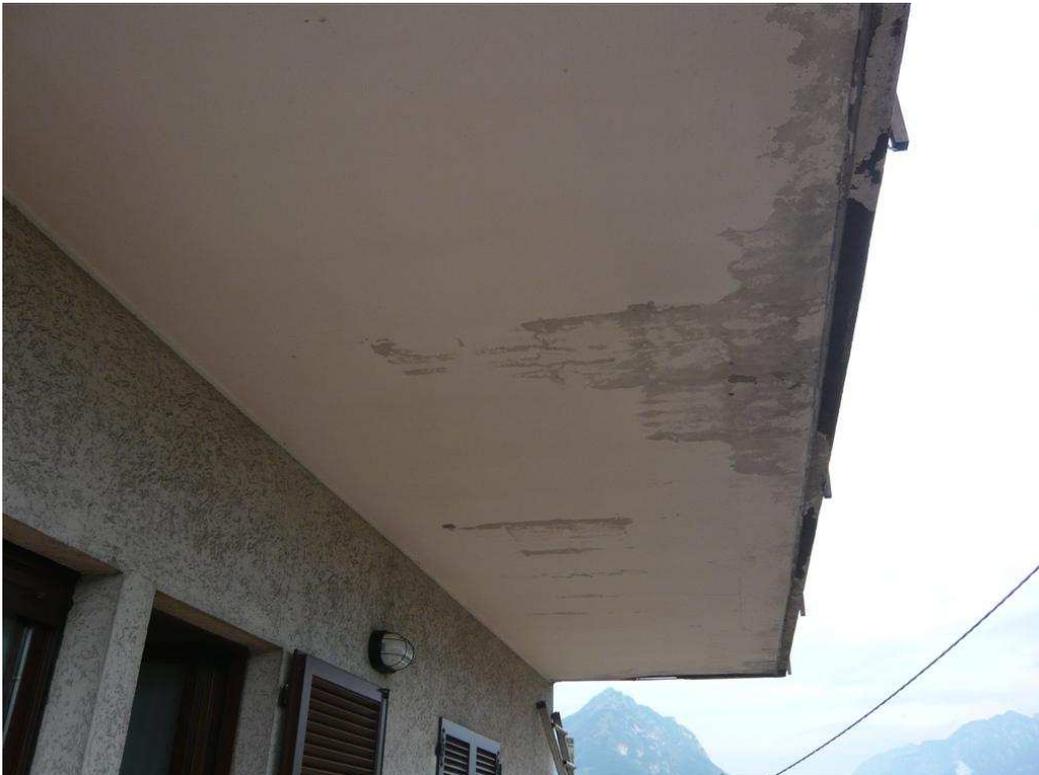
Il balcone del lato est mostra solo apparentemente un processo di sfondellamento più limitato. Tale prima osservazione risulta però ribaltata analizzando lo stato del degrado dell'intonaco dell'intradosso del balcone, che si presenta praticamente distaccato (soprattutto in punta al balcone) e sostanzialmente pericolante. Si consiglia pertanto di rimuovere il prima possibile l'intonaco e gli elementi in laterizio degradati. Si riportano di seguito delle immagini del balcone in oggetto:

FOTO 3: Balcone est – intradosso: intonaco pericolante

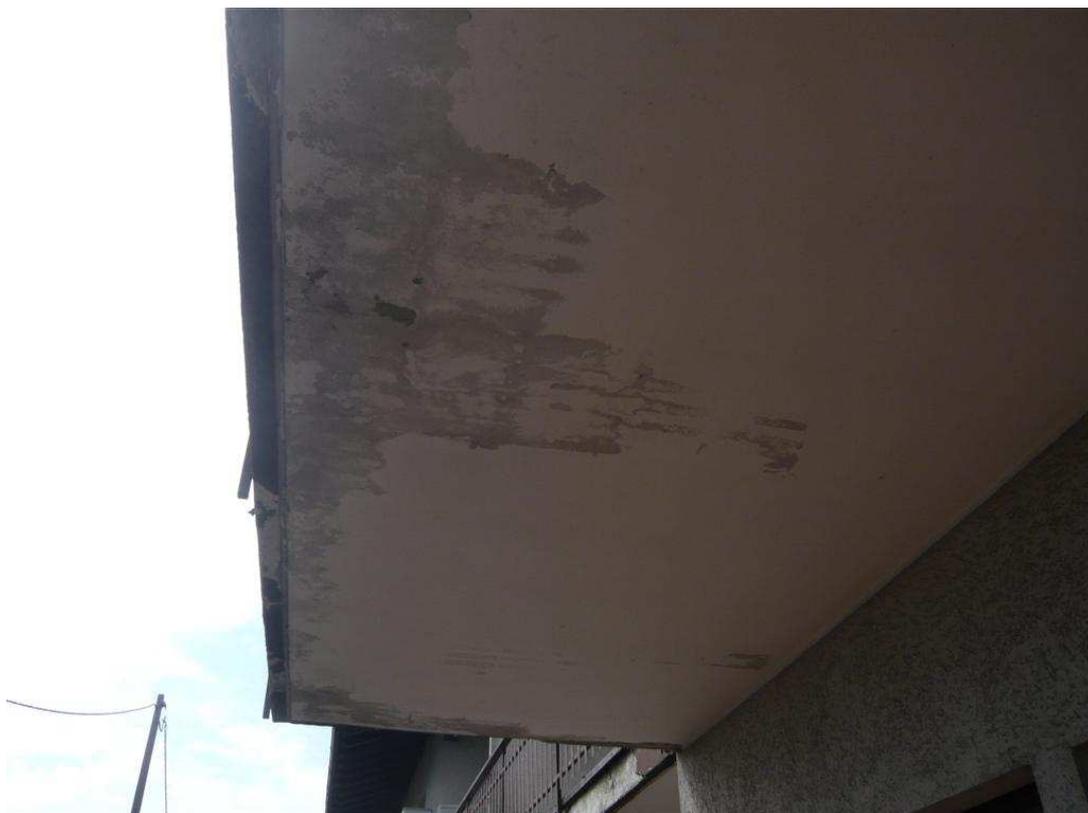
FOTO 4: Balcone est – intradosso: intonaco pericolante

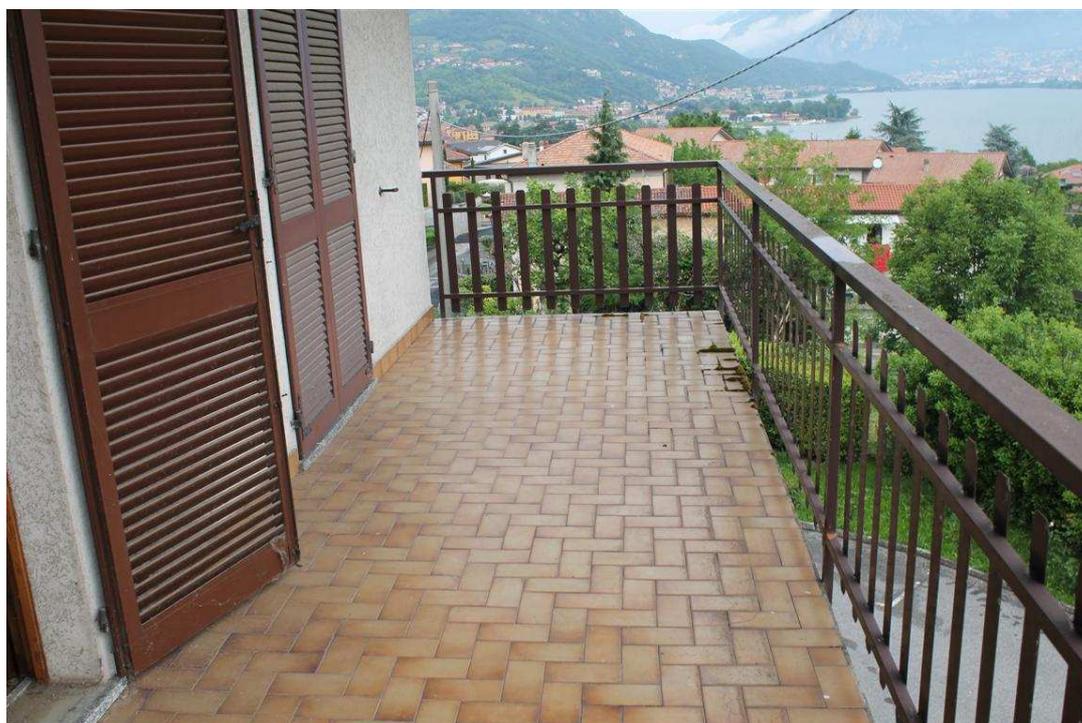
FOTO 5: Balcone est – estradosso: infiltrazioni d'acqua in punta al balcone

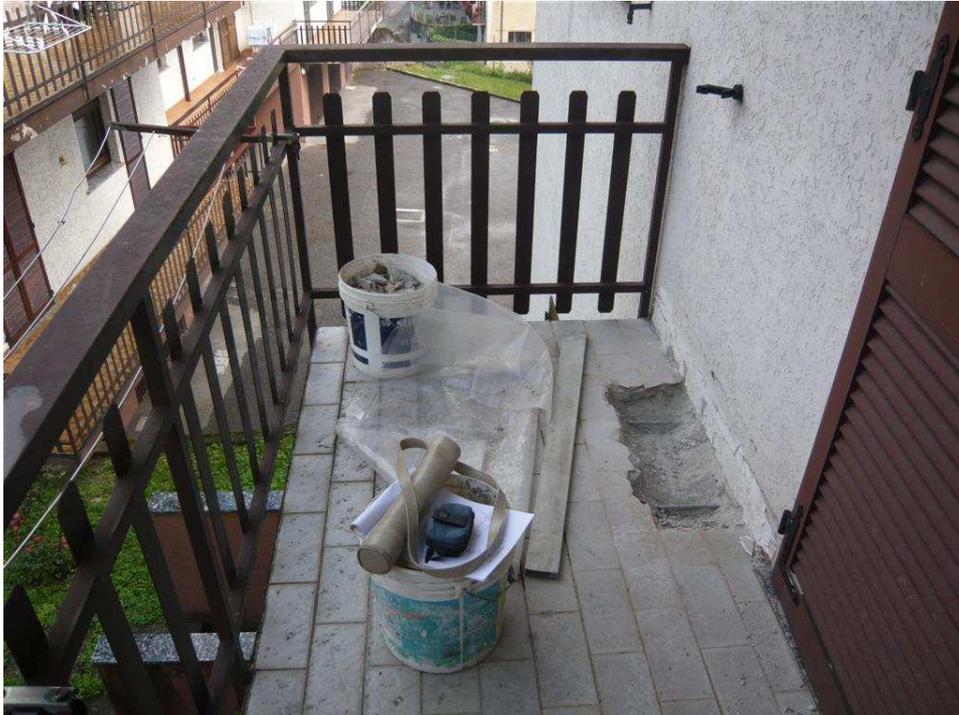
FOTO 6: Balcone ovest – estradosso: rilievo delle armature

Si evidenzia inoltre come i saggi svolti per i balconi in oggetto hanno mostrato l'assenza di una rete di ripartizione dei carichi nella cappa del solaio. Si ritiene pertanto opportuno prevedere l'inserimento di una rete elettrosaldata in acciaio strutturale all'interno della nuova cappa in calcestruzzo del massetto soprastante.

A seguito dei saggi svolti sui balconi, i quali hanno mostrato l'assenza di rete di ripartizione nella cappa del solaio laterocementizio, si prevede inoltre l'inserimento di una rete elettrosaldata all'interno dei nuovi massetti al fine di fornire una struttura in grado di ripartire con sicurezza i carichi di esercizio.

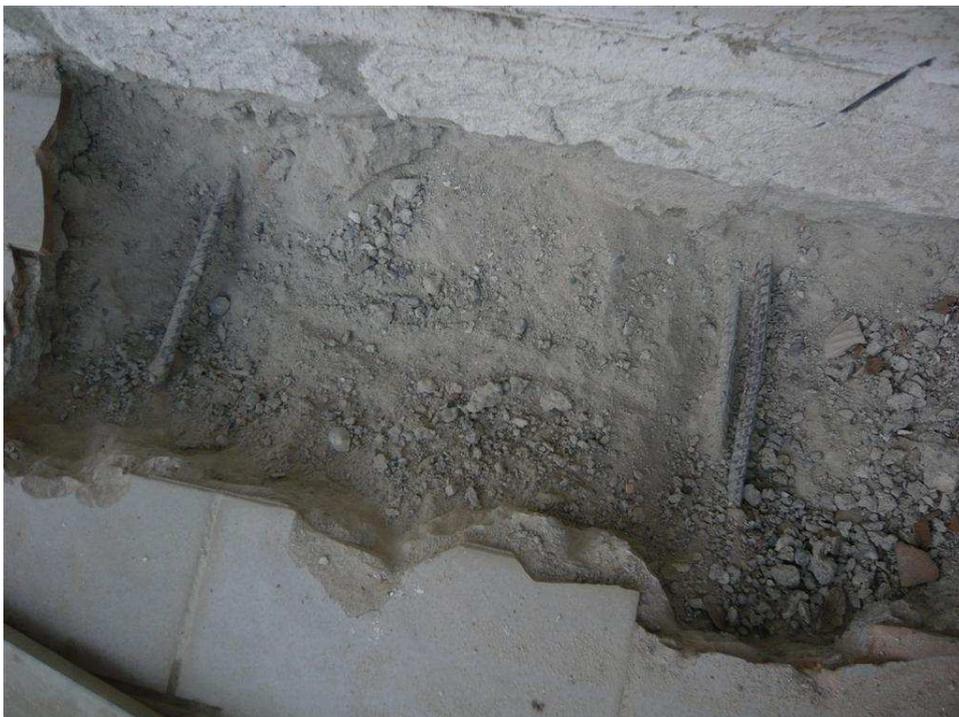
FOTO 7: Balcone ovest – estradosso: rilievo delle armature (1d10 + 2d10)

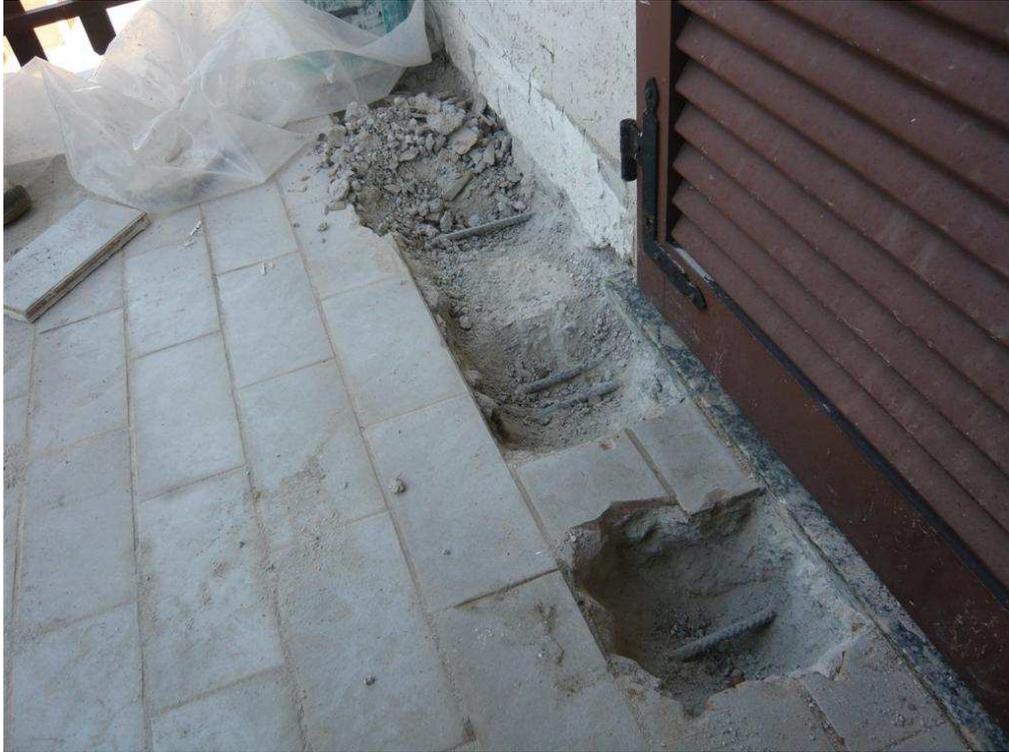
FOTO 8: Balcone ovest – estradosso: rilievo delle armature (1d10 + 2d10 + 1d10 + 2d10)

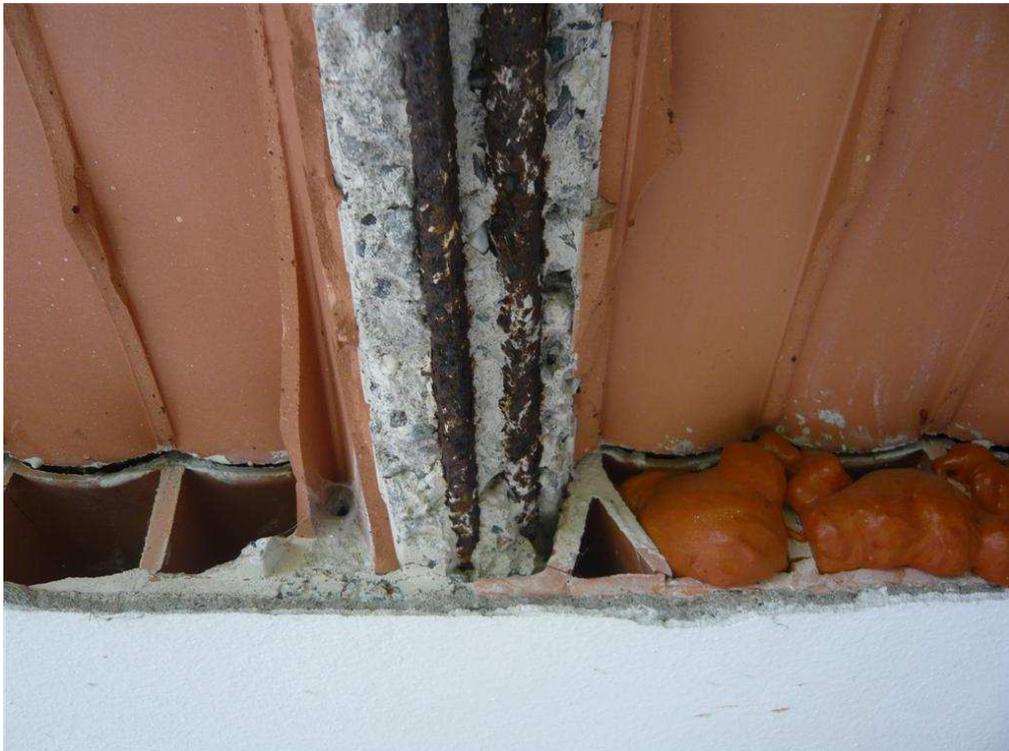
FOTO 9: Balcone ovest – intradosso: armature intradossali, ossidazione

Si prescrive il trattamento per la conservazione dei travetti esistenti mediante spazzolatura dei ferri d'armatura, trattamento con specifico prodotto di protezione anticorrosiva e successiva ricostruzione del copriferro con betoncino o malta appositamente.

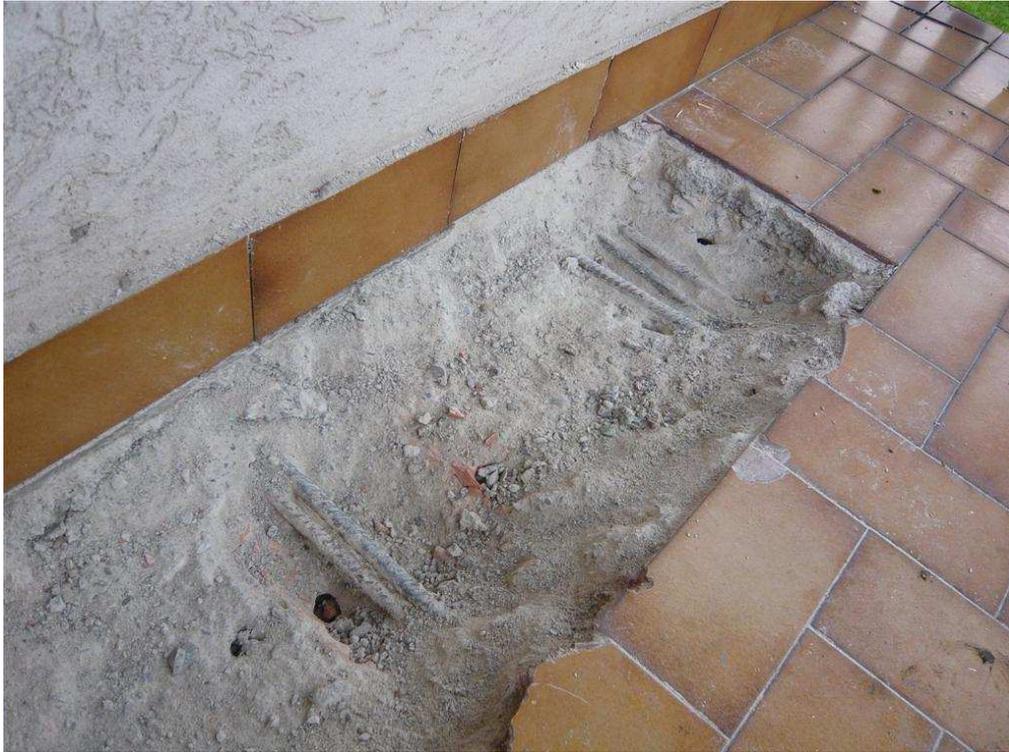
FOTO 10: Balcone est – estradosso: rilievo delle armature (1d14 + 2d12 alternati a 1d14 + 1d12)

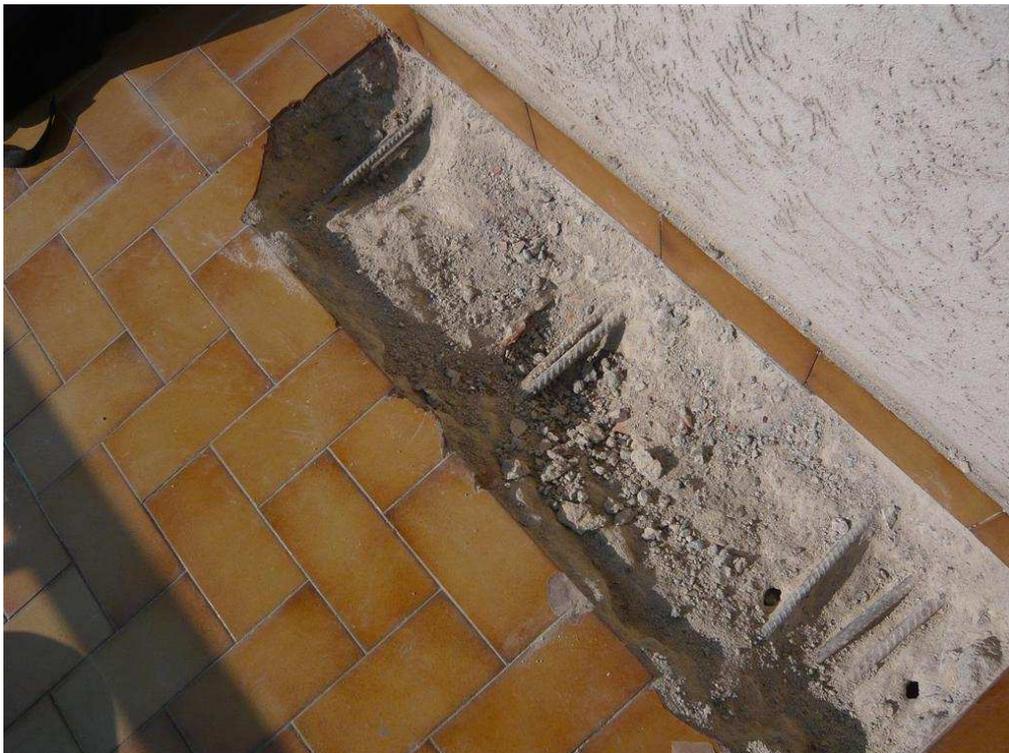
FOTO 11: Balcone est – estradosso: rilievo delle armature (1d14 + 2d12 alternati a 1d14 + 1d12)
