Comune di BRENTA
(Provincia di Varese)

**STUDIO RELATIVO ALLA COMPONENTE GEOLOGICA,
IDROGEOLOGICA E SISMICA DEL PIANO DI GOVERNO
DEL TERRITORIO (P.G.T.) AI SENSI DELLA L.R. 12/2005
E SECONDO I CRITERI DELLA D.G.R. N. 8/7374/08**

RELAZIONE TECNICA

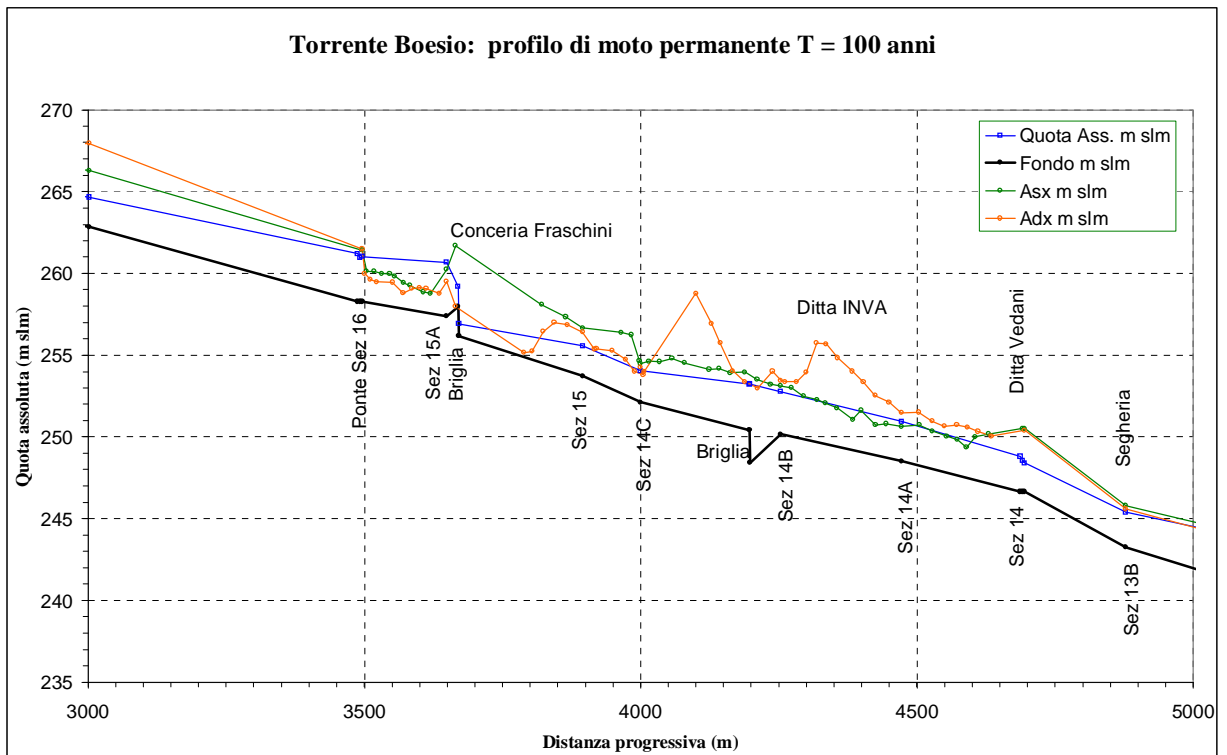
Figura 8.2: *profilo di rigurgito da conceria Fraschini a Cittiglio*

I risultati del calcolo evidenziano (si veda il profilo in Figura 8.2.1):

- esondazione per circa 150 m in sponda sinistra e destra a monte della conceria Fraschini;
- esondazione in sponda destra subito a valle della conceria;
- esondazione nella proprietà INVA in sponda sinistra e in sponda destra in due tratti distinti.

La particolarità della zona interessata dall'esondazione fa sì che essa sia contenuta nel primo tratto fra le due scarpate, producendo l'allagamento in sponda destra della zona più bassa della proprietà Fraschini occupata da alcune vasche del depuratore della conceria e probabilmente arrivando più a valle alla proprietà Vedani, mentre in sinistra viene allagato il piazzale della ditta INVA, peraltro protetto da un muro di circa 1,60 m che si trova tra il Boesio e l'area aziendale, che però non copre l'intero tratto interessato dall'esondazione.

E' da osservare che la portata esondata in sponda sinistra sulla proprietà INVA può trovare in modo naturale una facile via di attraversamento della statale 349 a causa della presenza di un sottopasso e, essendo contenuta dal terrapieno della ferrovia che fa da argine, raggiungere la segheria Fidanza e l'abitato di Cittiglio, come è recentemente successo.

Segnaliamo inoltre che l'allagamento della zona occupata dal depuratore della conceria Fraschini è certamente aggravato dall'immissione in Boesio di un torrente che scende dal versante destro della valle con probabile apporto di materiale solido, che quasi sicuramente viene rigurgitato dal corso d'acqua maggiore, depositando fango e ghiaia.

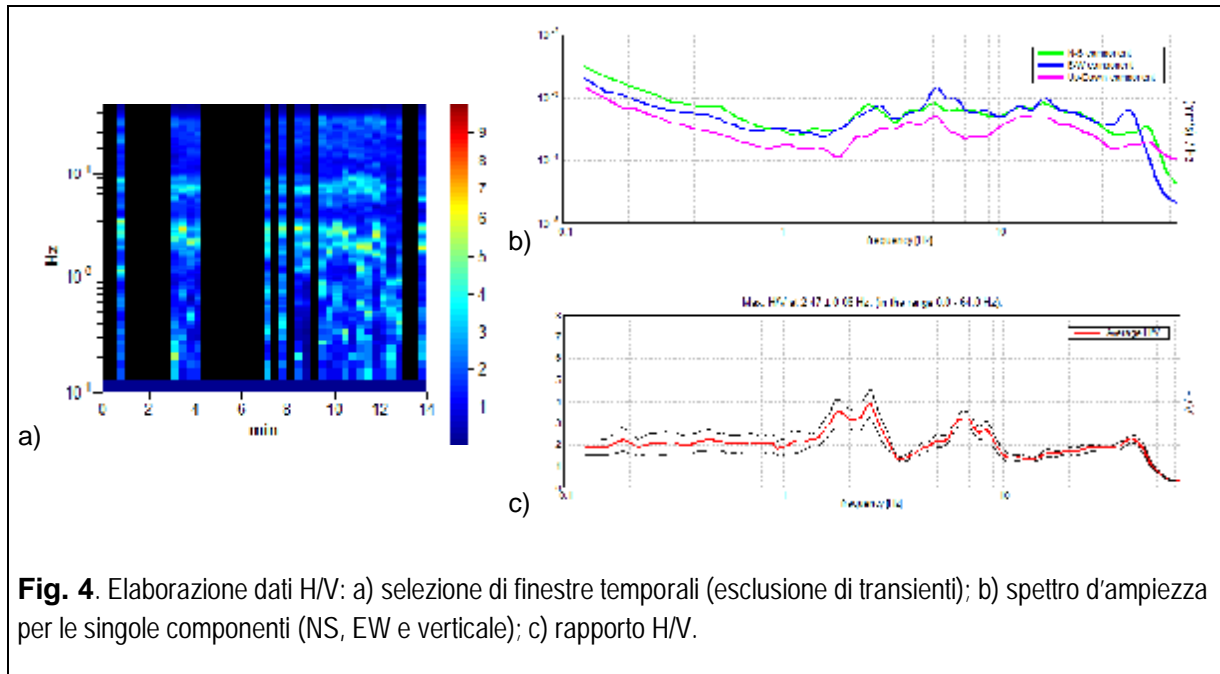
Fig. 4. Elaborazione dati H/V: a) selezione di finestre temporali (esclusione di transienti); b) spettro d'ampiezza per le singole componenti (NS, EW e verticale); c) rapporto H/V.

L'elaborazione delle misure H/V è consistita in un lavoro di pulizia del dato finalizzato ad eliminare segnali transienti (vedi **Fig. 4**) e poter quindi procedere con il calcolo degli spettri delle componenti orizzontali (H) e verticali (V) successivamente sintetizzate appunto nel rapporto spettrale H/V.

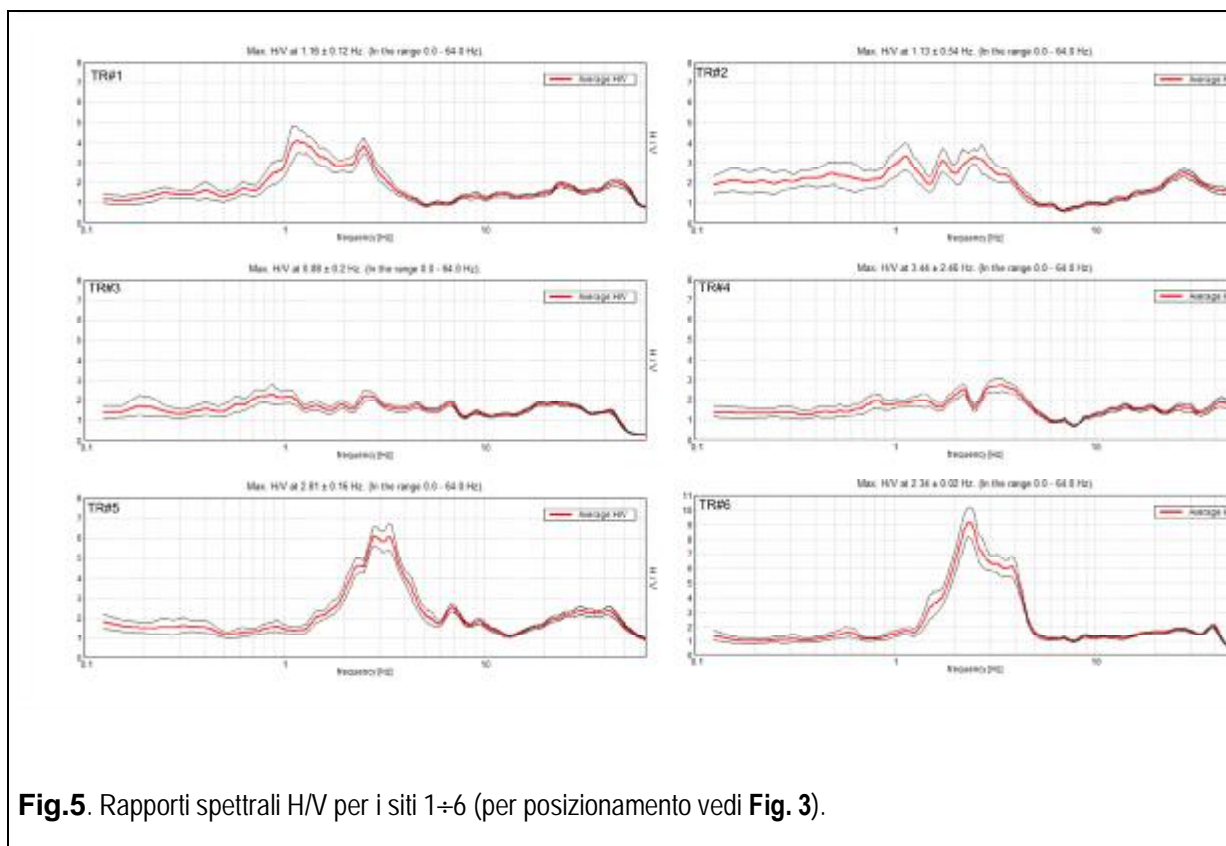
Fig.5. Rapporti spettrali H/V per i siti 1÷6 (per posizionamento vedi **Fig. 3**).

I grafici del rapporto spettrale H/V per le dodici stazioni considerate sono per comodità sintetizzate nelle **Figure 5 e 6**. Allo scopo di mostrarne l'andamento areale determinato dalla geologia dell'area, in **Fig. 7** le misure sono mostrate in relazione al sito di acquisizione.

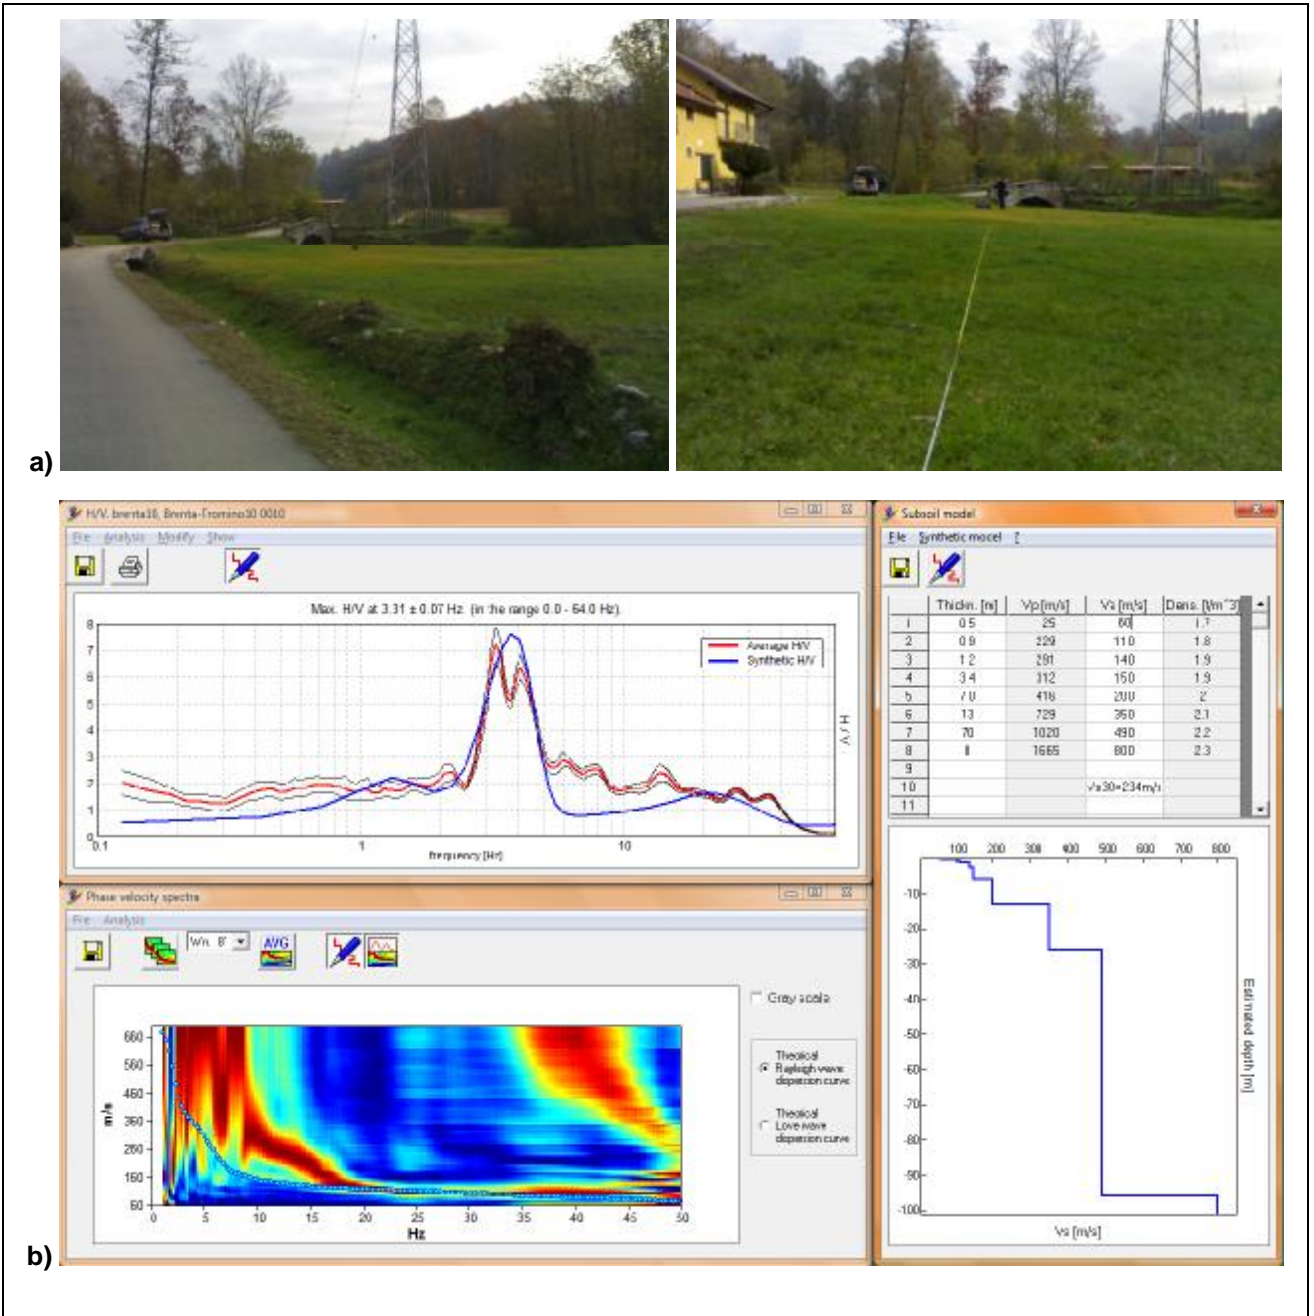
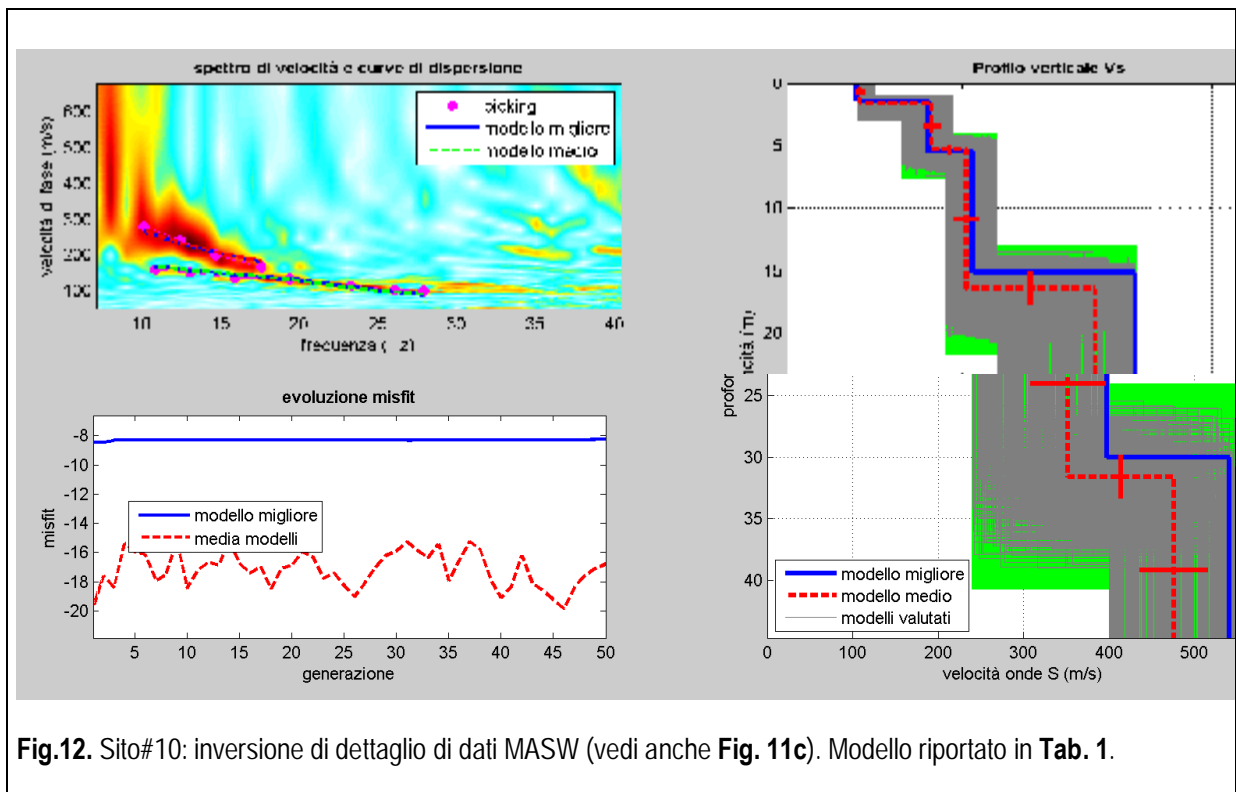
Sito#10

Spessore (m)	V_S (m/s)
1.6	84
2.7	166
11	205
15	352
semi-spazio	476

Tab. 1. Valori di V_S per il sito#10 ricavati da inversione di dettaglio di dati MASW ($V_{S30}=223$ m/s).

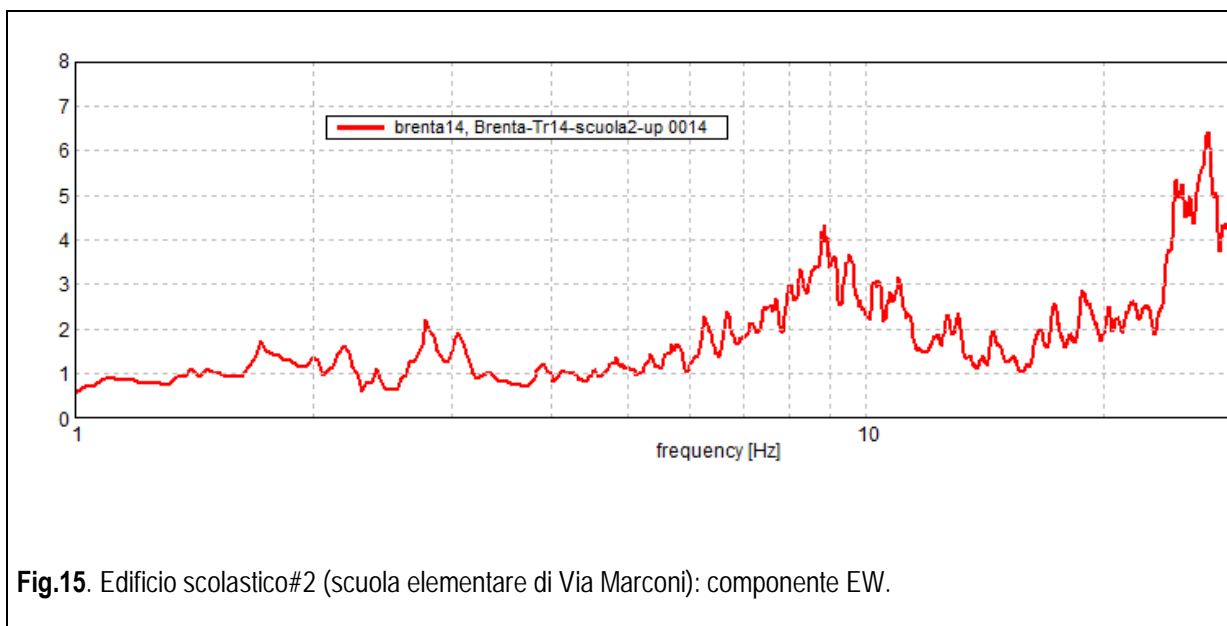
Allo scopo di valutare i periodi propri delle due scuole del comune (considerate come “edifici strategici”) sono state anche svolte delle misure *ad hoc* facendo riferimento al metodo della “stazione di riferimento”. Con questo metodo si assumono come riferimento le misure effettuate al piano di fondazione (ossia al piano in cui l’effetto dell’edificio è minimo e l’effetto del sottosuolo massimo) e si determina il rapporto tra le componenti spettrali dei vari piani e quelle del sito di riferimento, mettendo così in evidenza le frequenze proprie dell’edificio stesso.

I valori riscontrati (vedi Figs. 14 e 15) sono risultati in entrambi i casi attorno a 9Hz, valori per altro assolutamente tipici per edifici di 1 piano.

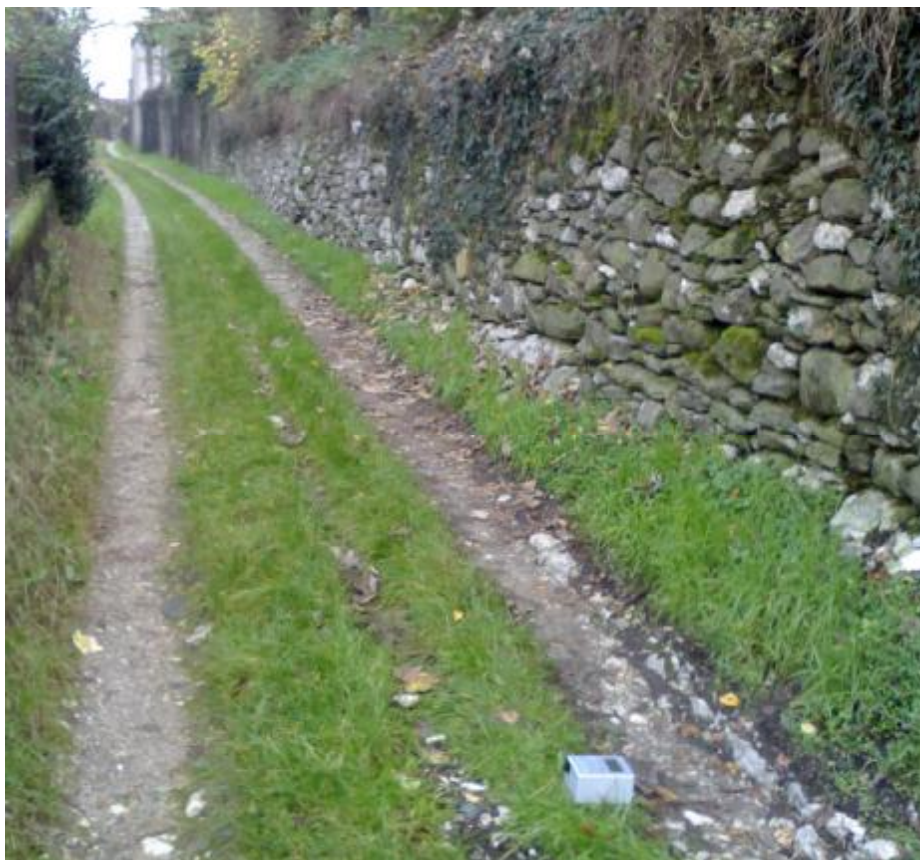
Fig.16. Sito#16: misure di H/V su sperone di Maiolica nei pressi della chiesa.

La limitata presenza di coltre fluvio-glaciale presente nella parte più centrale del comune (attorno alla chiesa – **Fig. 16**) è tale da limitare (sino quasi ad annullare) qualsiasi effetto di amplificazione litologica (vedi misura H/V presso il sito#16 – **Figs. 6 e 7**).
