COMUNE DI
CUVEGLIO
PROVINCIA DI VARESE

**PIANO PER
L'ELIMINAZIONE DELLE
BARRIERE ARCHITETTONICHE**

Titolo Elaborato	n° Elaborato
SCHEDE DI ANALISI DELLE CRITICITA' E SOLUZIONI PROGETTUALI _AREE URBANE - STRADE PRINCIPALI E STRADE CENTRO STORICO	ALL.06

CODICE IDENTIFICATIVO	ST1
DENOMINAZIONE	Via Battaglia di San Martino
ZONA	
NOTE	Strada Statale 394 del Verbano Orientale

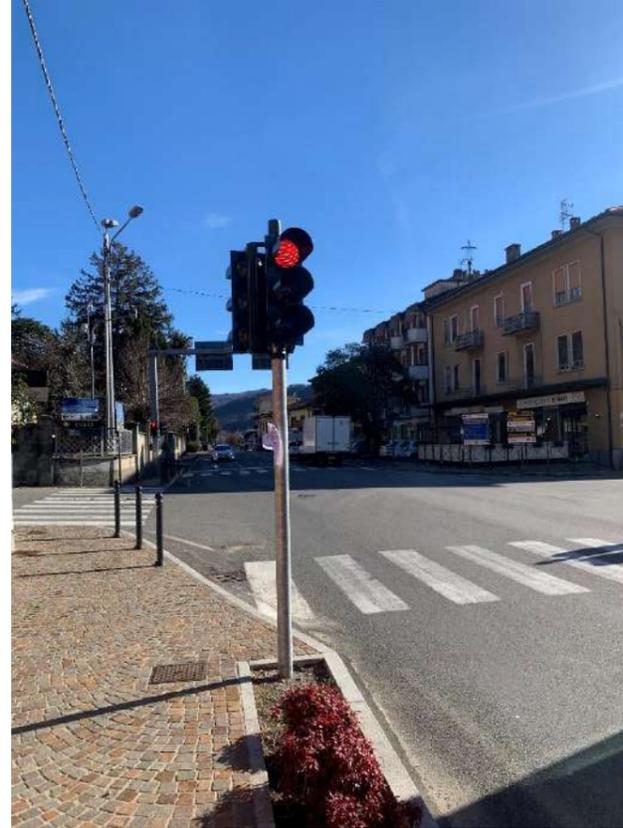
③

CAT	DC	DESCRIZIONE CRITICITA'	CD	VD	VC
TRATTO 2: Da Civico 15 a Via Vidoletti / Via Verdi					
PERCORSI PEDONALI		<ul style="list-style-type: none"> LATO NUMERI DISPARI Non si rilevano criticità LATO NUMERI PARI Non si rilevano criticità

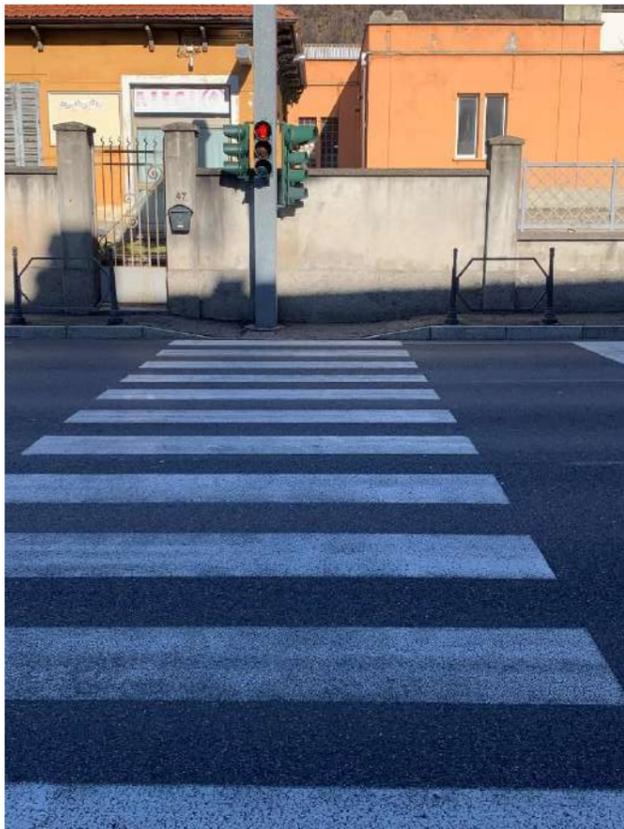
ATTRAVERSAMENTI PEDONALI	⑤	<ul style="list-style-type: none"> Assenza sul marciapiede di sbarramento con le piastre tattilo-plantari recanti il codice "direzione rettilinea" Presenza di impianto semaforico, privo di avvisatore acustico; comandi manuali non accessibili e che non consentono tempi sufficienti per l'attraversamento da parte di persone che si muovono lentamente; la posizione non è indicata da una pista tattile che guidi la persona ipovedente ad individuarlo 			
	⑥		 	 	
STALLI LUNGO LA VIA	⑧	<ul style="list-style-type: none"> Mancanza di spazio zebrato per la rotazione di una carrozzina con larghezza > 1,50 m Mancanza di adeguata segnaletica orizzontale Mancanza di adeguata segnaletica verticale Assenza di segnaletica e cartellonistica di orientamento / indicazione (es. mappe tattili) Assenza di percorsi guida tattilo-plantari o di guide naturali 	 	 	
FERMATA MEZZI PUBBLICI		<ul style="list-style-type: none"> Non presente

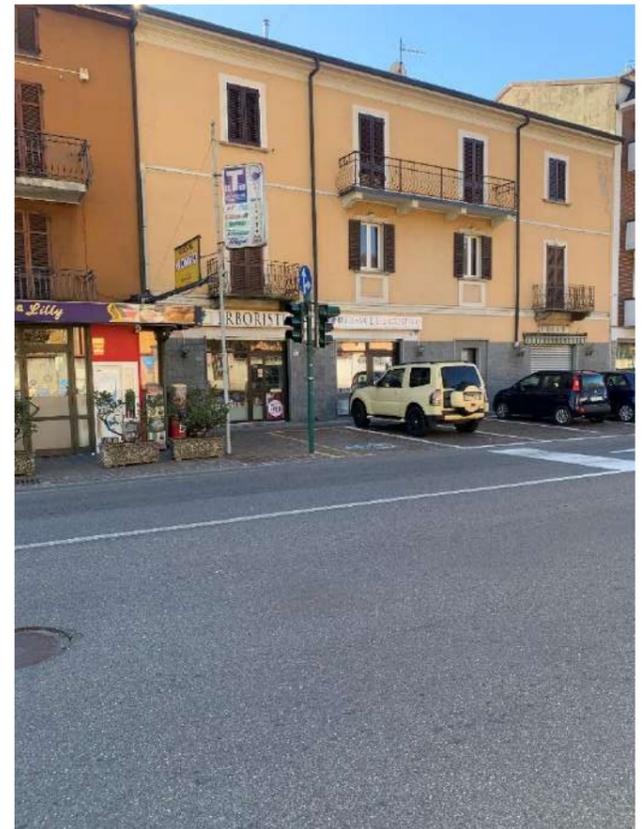
CAT	DC	DESCRIZIONE CRITICITA'	CD	VD	VC
TRATTO 3: Da Via Vidoletti / Via Verdi a Via Per Duno					
PERCORSI PEDONALI	⑦	<p>LATO NUMERI DISPARI</p> <ul style="list-style-type: none"> Percorsi realizzati con idonei materiali, che tuttavia non garantiscono pienamente la perfetta planarità e continuità a causa di uno stato di cattiva manutenzione (manto bituminoso) Larghezza del percorso pedonale con larghezza pari a 1,20 m, che non rispetta la normativa Regionale (L.R. 6/89), ma che comunque rientra in quanto prescritto da quella Nazionale (D.M. 236/89 e D.P.R. 503/96) Differenze di quota non raccordate, con dislivello > 2,5 cm, non arrotondate o smussate 			
		<ul style="list-style-type: none"> LATO NUMERI PARI Percorsi realizzati con materiali non idonei ed omogenei, che non garantiscono perfetta planarità e continuità Presenza di ostacoli (fioriere) lungo il percorso pedonale di h < 2,10 m, che tuttavia riducono il passaggio ad una larghezza maggiore del valore minimo consentito dalla normativa Nazionale (D.M. 236/89 e D.P.R. 503/96) Grigliati con maglia attraversabile da sfera di 2 cm di diametro

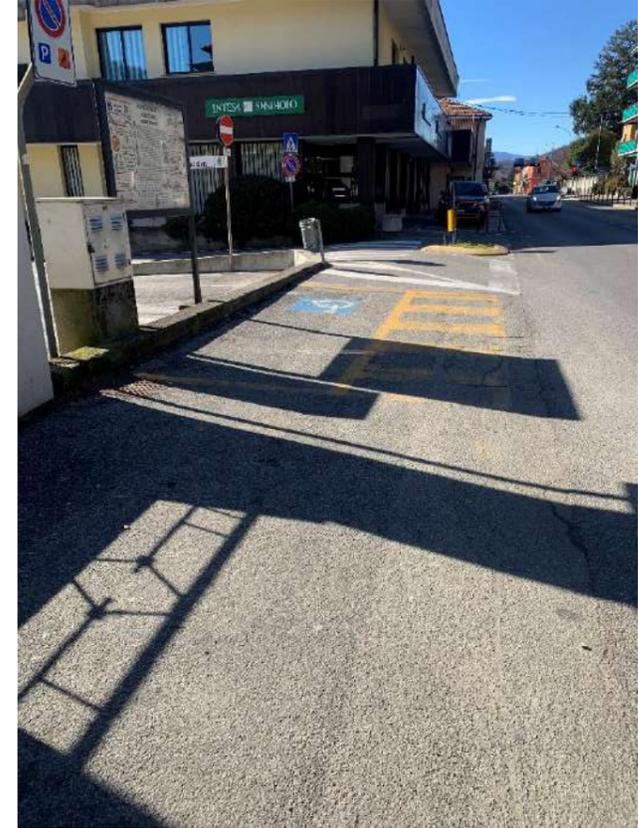
CAT	DC	DESCRIZIONE CRITICITA'	CD	VD	VC
TRATTO 5: Da Via Dante a Via Milano					
PERCORSI PEDONALI	⑪	<ul style="list-style-type: none"> LATO NUMERI DISPARI Percorsi realizzati con idonei materiali, che tuttavia non garantiscono pienamente la perfetta planarità e continuità a causa di uno stato di manutenzione intermedio (manto bituminoso) Presenza di ostacoli (cartelli stradali, pali illuminazione pubblica) lungo il percorso pedonale di h < 2,10 m, che tuttavia riducono il passaggio ad una larghezza maggiore del valore minimo consentito dalla normativa Nazionale (D.M. 236/89 e D.P.R. 503/96) 			
		<ul style="list-style-type: none"> LATO NUMERI PARI Non presente 			
ATTRAVERSAMENTI PEDONALI	⑨	<ul style="list-style-type: none"> Assenza sul marciapiede di sbarramento con le piastre tattilo-plantari recanti il codice "direzione rettilinea" 			
	⑩				
STALLI LUNGO LA VIA	⑫	<ul style="list-style-type: none"> Presenza di spazio zebrato per la rotazione di una carrozzina con larghezza < 1,50 m, pari a 1,36m Segnaletica orizzontale stato intermedio di manutenzione Assenza di segnaletica e cartellonistica di orientamento / indicazione (es. mappe tattili) Assenza di percorsi guida tattilo-plantari o di guide naturali

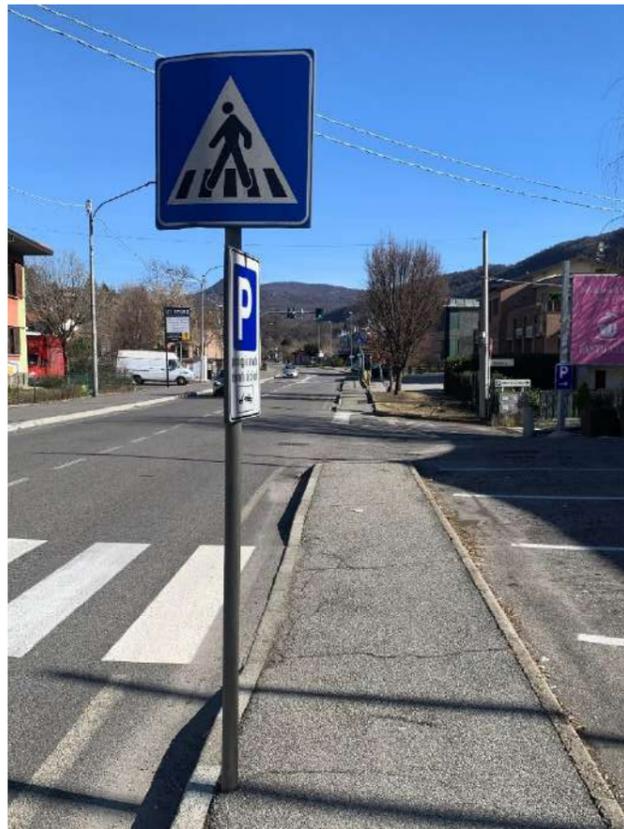
ATTRAVERSAMENTI PEDONALI	⑬	<ul style="list-style-type: none"> Assenza sul marciapiede di sbarramento con le piastre tattilo-plantari recanti il codice "direzione rettilinea"

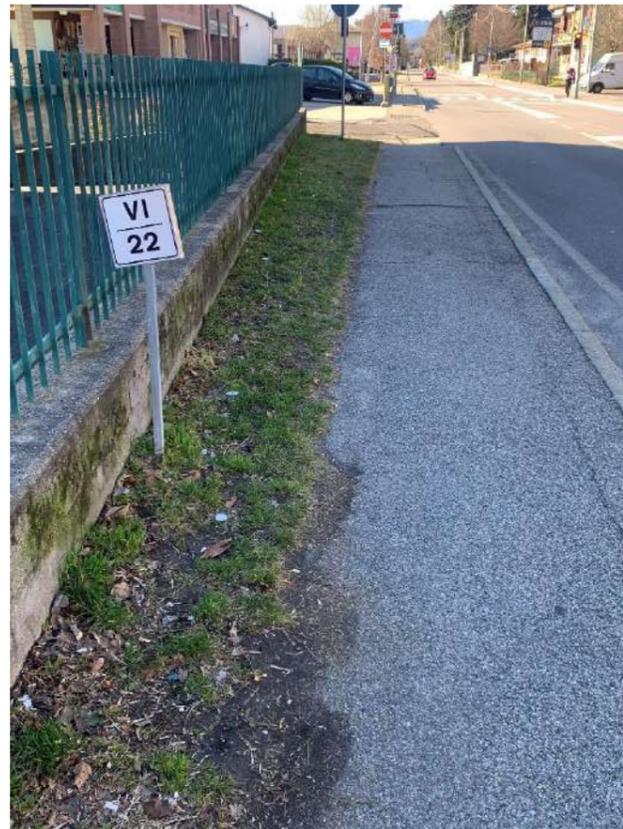
CAT	DC	DESCRIZIONE CRITICITA'	CD	VD	VC
TRATTO 7: Da Via Asilo a Via Veneto					
PERCORSI PEDONALI	⑭	<ul style="list-style-type: none"> LATO NUMERI DISPARI Presenza di ostacoli (cartelli stradali, pali illuminazione pubblica) lungo il percorso pedonale di h < 2,10 m, che tuttavia riducono il passaggio ad una larghezza maggiore del valore minimo consentito dalla normativa Nazionale (D.M. 236/89 e D.P.R. 503/96) Dislivello tra il piano del marciapiede e le zone carrabili ad esso adiacenti > 15 cm 			
		<ul style="list-style-type: none"> LATO NUMERI PARI Larghezza del percorso pedonale con larghezza pari a 1,47 m (punto di larghezza minore), che non rispetta la normativa Regionale (L.R. 6/89), ma che comunque rientra in quanto prescritto da quella Nazionale (D.M. 236/89 e D.P.R. 503/96) Presenza di ostacoli (cestino portarifiuti) lungo il percorso pedonale di h < 2,10 m, che tuttavia riducono il passaggio ad una larghezza maggiore del valore minimo consentito dalla normativa Nazionale (D.M. 236/89 e D.P.R. 503/96) Dislivello tra il piano del marciapiede e le zone carrabili ad esso adiacenti > 15 cm, pari a 16 cm, che pertanto rientra nei margini di tolleranza costruttiva

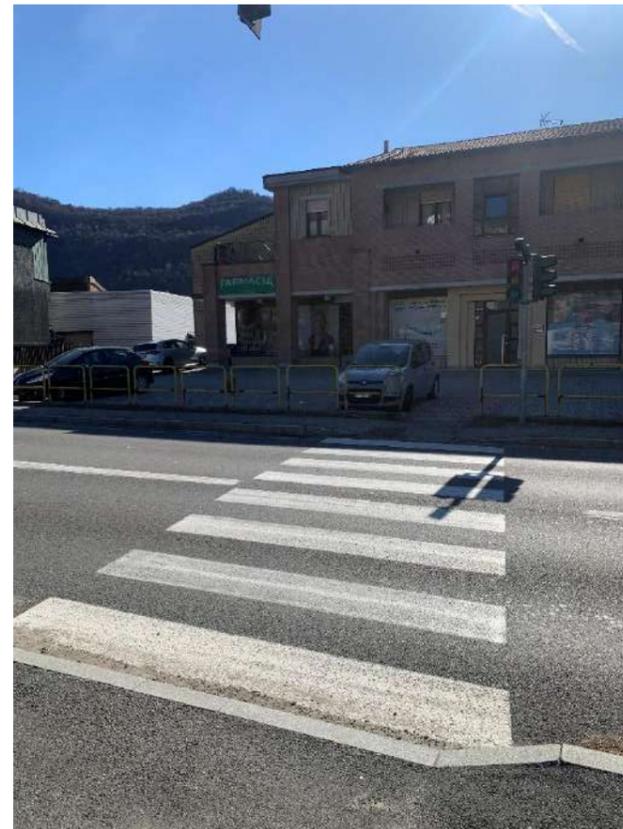
ATTRAVERSAMENTI PEDONALI	⑮	<ul style="list-style-type: none"> Assenza sul marciapiede di sbarramento con le piastre tattilo-plantari recanti il codice "direzione rettilinea" Presenza di impianto semaforico, privo di avvisatore acustico; la posizione non è indicata da una pista tattile che guidi la persona ipovedente ad individuarlo 			
STALLI LUNGO LA VIA		<ul style="list-style-type: none"> Non presente 			
FERMATA MEZZI PUBBLICI		<ul style="list-style-type: none"> Non presente 			
TRATTO 7) VALUTAZIONE COMPLESSIVA DELL'AREA URBANA ALLA LUCE DELLE CRITICITA' RISCONTRATE

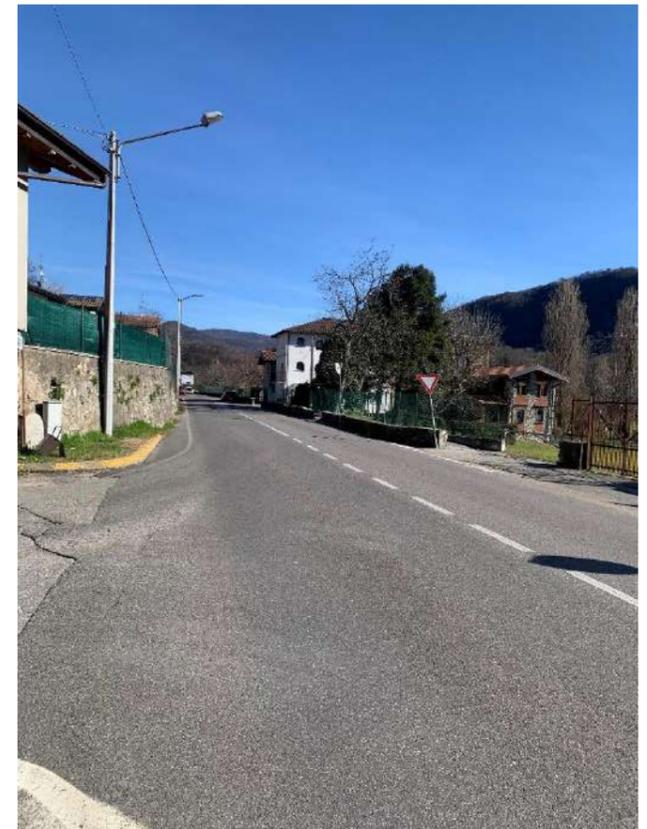
23

CAT	DC	DESCRIZIONE CRITICITA'	CD	VD	VC
TRATTO 9: Da Via Don Bernardino a Via XXIV Maggio					
PERCORSI PEDONALI	(23)	<ul style="list-style-type: none"> LATO NUMERI DISPARI Percorsi realizzati con idonei materiali, che tuttavia non garantiscono pienamente la perfetta planarità e continuità a causa di uno stato di cattiva manutenzione (autobloccanti) Presenza di ostacoli (pali illuminazione pubblica) lungo il percorso pedonale di h < 2,10 m, che tuttavia riducono il passaggio ad una larghezza maggiore del valore minimo consentito dalla normativa Nazionale (D.M. 236/89 e D.P.R. 503/96) Dislivello tra il piano del marciapiede e le zone carrabili ad esso adiacenti > 15 cm, pari a 20 cm

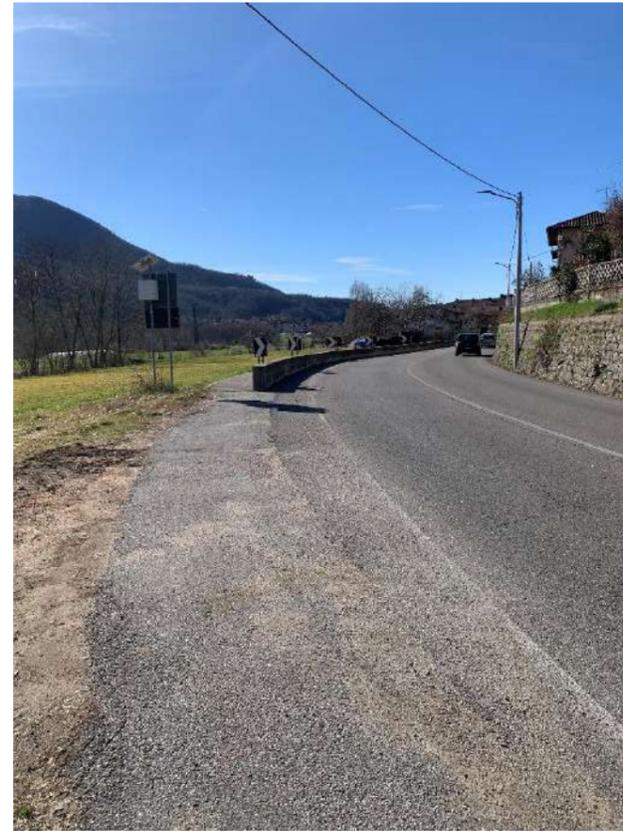
<input type="radio"/> <input type="radio"/> <input type="radio"/> <input type="radio"/>	<input type="radio"/>
	30	<ul style="list-style-type: none"> LATO NUMERI PARI Percorsi realizzati con idonei materiali, che tuttavia non garantiscono pienamente la perfetta planarità e continuità a causa di uno stato di manutenzione intermedio (manto bituminoso)

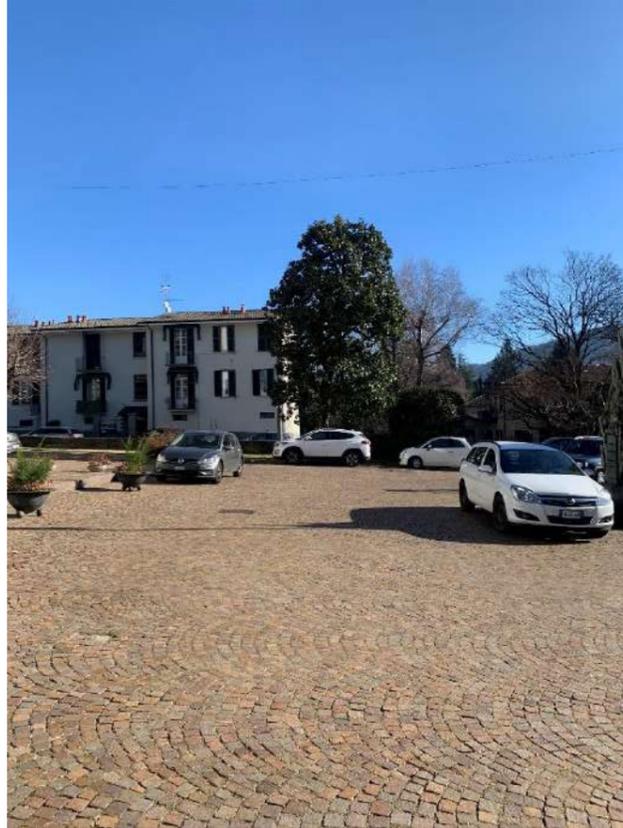
STALLI LUNGO LA VIA	②	• Area a parcheggio informale, non definita da alcuna segnaletica orizzontale/verticale

-
STALLI LUNGO LA VIA	<ul style="list-style-type: none"> Realizzazione segnaletica orizzontale posto auto riservato perpendicolare al senso di marcia o a spina di pesce in prossimità del Municipio/Sala Polivalente Realizzazione segnaletica verticale posto auto riservato Fornitura e posa di mappa tattile descrittiva dei luoghi da esterno

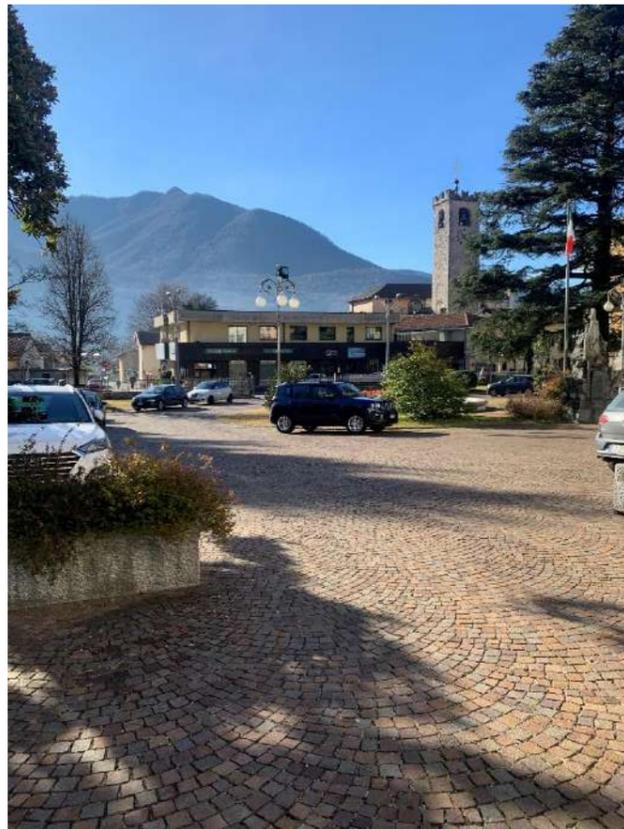
④

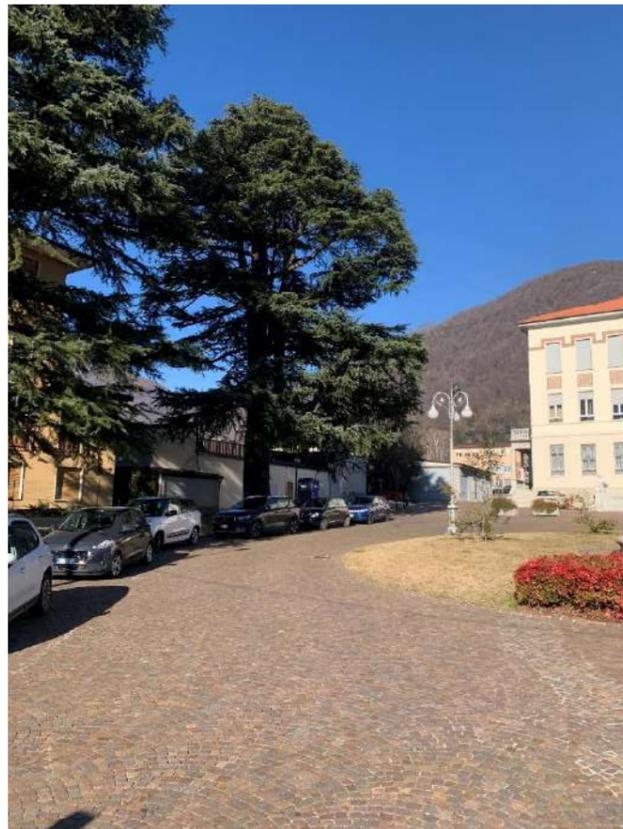
⑤

CAT	DESCRIZIONE SOLUZIONI PROGETTUALI	CD	SCHEDE
PERCORSI PEDONALI	<ul style="list-style-type: none"> Il percorso pedonale è promiscuo al corsello stradale. Tuttavia, data la natura dei luoghi e il limitato traffico veicolare presente nell'area, non si ritiene necessario intervenire

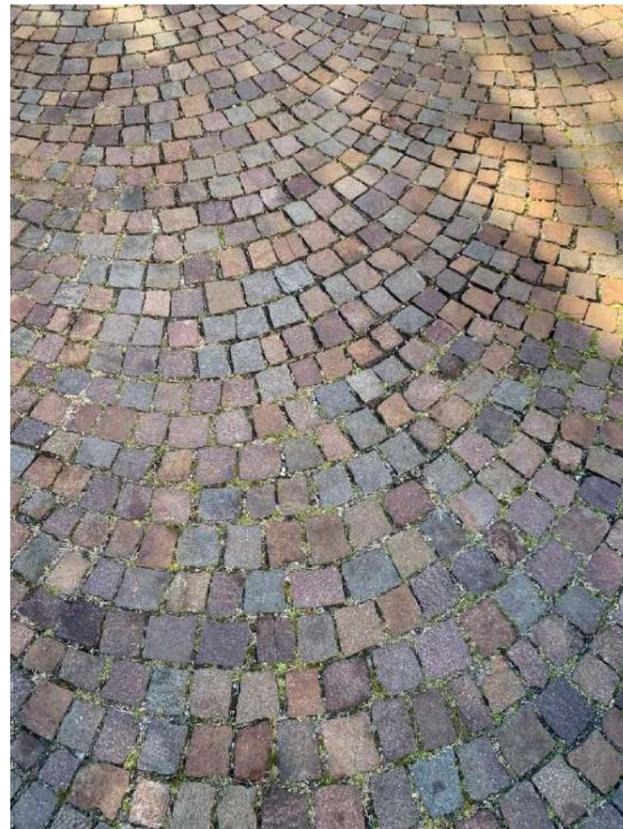
⑥

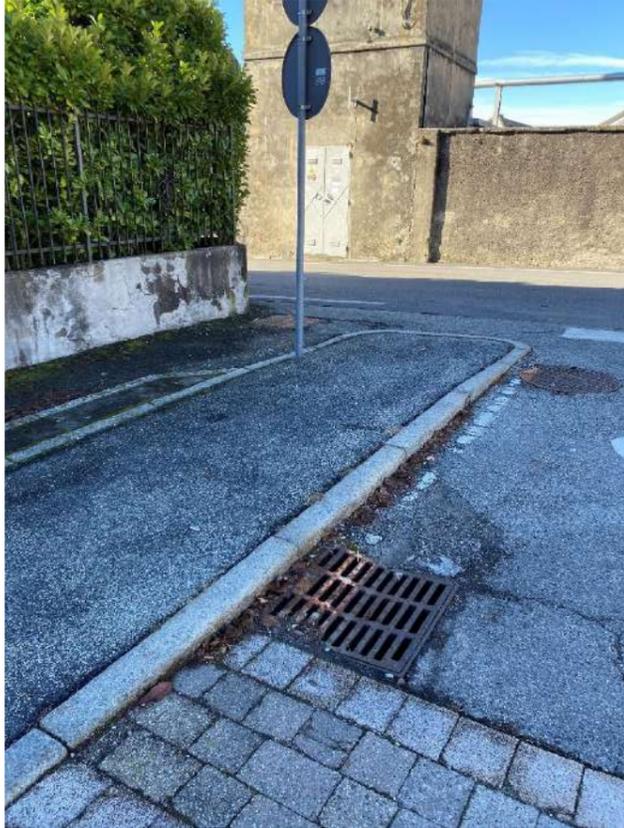
CAT	DC	DESCRIZIONE CRITICITA'	CD	VD	VC
TRATTO 1: Da via per Duno a via ai Prati					
PERCORSI PEDONALI	①	<ul style="list-style-type: none"> • Presenza di ostacoli (alberature) lungo il percorso pedonale di h < 2,10 m, che tuttavia riducono il passaggio ad una larghezza maggiore del valore minimo consentito dalla normativa Nazionale (D.M. 236/89 e D.P.R. 503/96) • Differenze di quota non raccordate, con dislivello > 2,5 cm, non arrotondate o smussate in corrispondenza dell'attraversamento pedonale 1

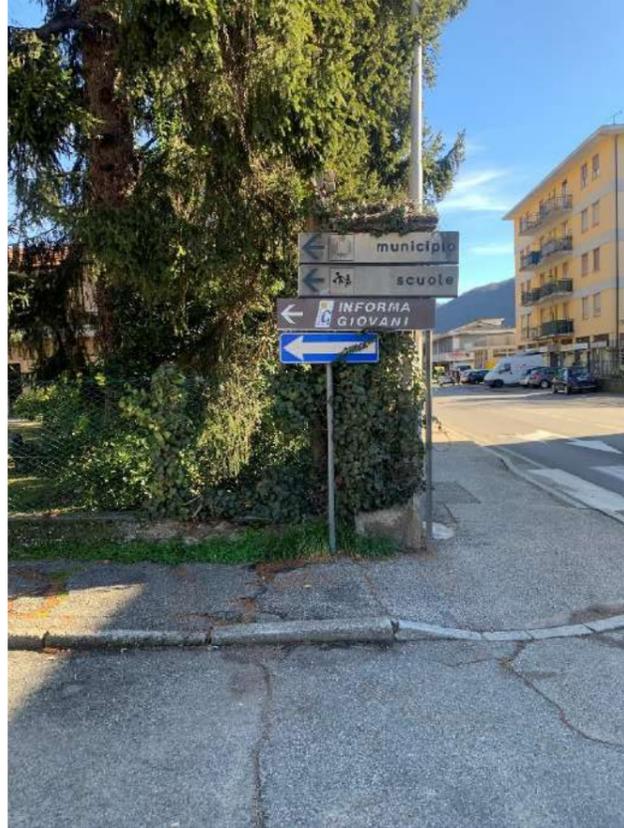
CAT	DC	DESCRIZIONE CRITICITA'	CD	VD	VC
PERCORSI PEDONALI	① ② ③ ④ ⑧	<ul style="list-style-type: none"> Percorsi realizzati con idonei materiali, che tuttavia non garantiscono pienamente la perfetta planarità e continuità a causa di un cattivo stato di manutenzione (manto bituminoso)

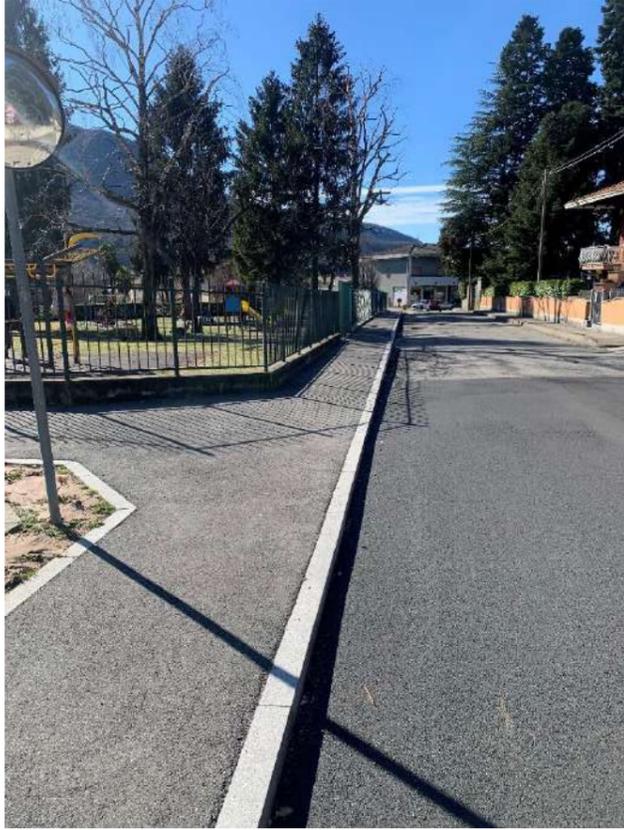
CAT	DC	DESCRIZIONE CRITICITA'	CD	VD	VC
PERCORSI PEDONALI	① ② ③ ④ ⑤ ⑥ ⑦ ⑧	<ul style="list-style-type: none"> Percorsi realizzati con idonei materiali, che tuttavia non garantiscono pienamente la perfetta planarità e continuità a causa di un cattivo stato di manutenzione (manto bituminoso) sul lato numeri dispari Differenze di quota non raccordate, con dislivello > 2,5 cm, non arrotondate o smussate lungo il lato numeri dispari in corrispondenza civico 10 su via Volta Dislivello tra il piano del marciapiede e le zone carrabili ad esso adiacenti > 15 cm, pari a 20 cm NOTA: Si segnala che in corrispondenza del civico 5 il percorso pedonale risulta interrotto per circa 40 m

CAT	DESCRIZIONE SOLUZIONI PROGETTUALI	CD	SCHEDE
PERCORSI PEDONALI	<ul style="list-style-type: none"> • Rifacimento pavimentazione esistente manto bituminoso lato numeri dispari • Eliminazione discontinuità altimetriche < 5 cm lungo il lato numeri dispari in corrispondenza civico 10 su via Volta • Dislivello tra il piano del marciapiede e le zone carrabili ad esso adiacenti > 15 cm, pari a 20 cm, che coincide col limite della tolleranza costruttiva, pertanto non si ritiene necessario intervenire

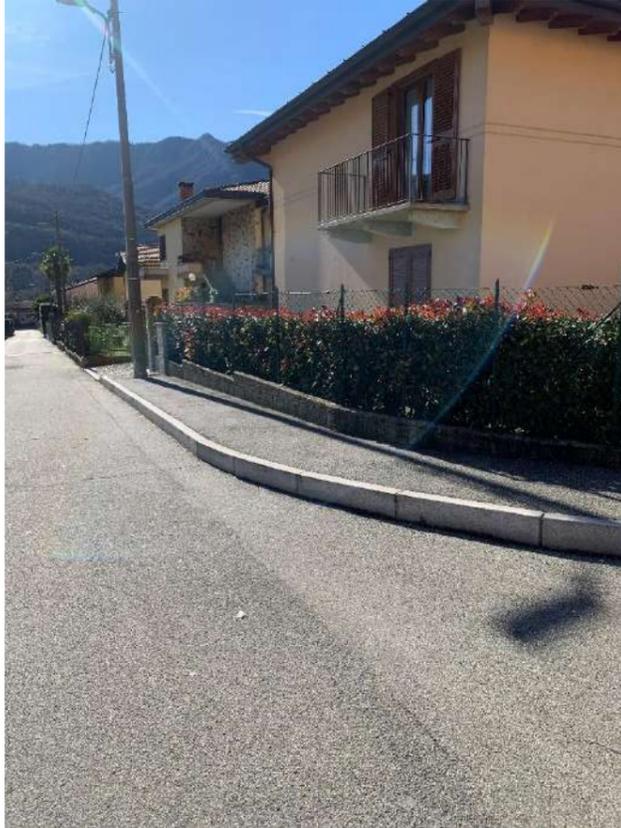
CAT	DC	DESCRIZIONE CRITICITA'	CD	VD	VC
PERCORSI PEDONALI	① ② ③ ④ ⑤ ⑥ ⑦ ⑧	<ul style="list-style-type: none"> • Sono presenti percorsi pedonali riservati solo nel tratto da Via Milano al civico 4 • Percorsi realizzati con idonei materiali, che tuttavia non garantiscono pienamente la perfetta planarità e continuità a causa di un cattivo stato di manutenzione (manto bituminoso) in prossimità del civico 4 • Larghezza del percorso pedonale con larghezza < 1,50 m, pari a 1,42 m, che non rispetta la normativa Regionale (L.R. 6/89), ma che comunque rientra in quanto prescritto da quella Nazionale (D.M. 236/89 e D.P.R. 503/96) • Presenza di restrizioni che riducono il passaggi ad una larghezza < 0,90 m, pari a 0,70 m in corrispondenza del palo dell'illuminazione pubblica • Differenze di quota non raccordate, con dislivello > 2,5 cm, non arrotondate o smussate, corrispondenti a chiusini sporgenti • Dislivello tra il piano del marciapiede e le zone carrabili ad esso adiacenti > 15 cm, pari a 20 cm • Mancanza di raccordo tra marciapiede e spazio carrabile con adeguata pendenza

CAT	DESCRIZIONE SOLUZIONI PROGETTUALI	CD	SCHEDE
PERCORSI PEDONALI	<ul style="list-style-type: none"> • Tratto da Via Milano al civico 4: • Rifacimento pavimentazione esistente manto bituminoso in prossimità del civico 4 • Larghezza del percorso pedonale con larghezza < 1,50 m, pari a 1,42 m, che non rispetta la normativa Regionale (L.R. 6/89), ma che comunque rientra in quanto prescritto da quella Nazionale (D.M. 236/89 e D.P.R. 503/96), pertanto non si ritiene necessario intervenire • Presenza di restrizioni che riducono il passaggi ad una larghezza < 0,90 m, pari a 0,70 m in corrispondenza del palo dell'illuminazione pubblica. Tale ostacolo non risulta rimovibile e pertanto non risulta possibile intervenire • Eliminazione discontinuità altimetriche < 5 cm in corrispondenti dei chiusini sporgenti • Dislivello tra il piano del marciapiede e le zone carrabili ad esso adiacenti > 15 cm, pari a 20 cm, che coincide col limite della tolleranza costruttiva, pertanto non si ritiene necessario intervenire • Eliminazione discontinuità altimetriche 5 cm < d < 30 cm tra marciapiede e spazio carrabile <p>• NOTA: data la natura residenziale dei luoghi, considerando la larghezza della strada (in relazione al doppio senso di percorrenza) e la presenza di percorsi alternativi, non si ritiene necessario intervenire</p>

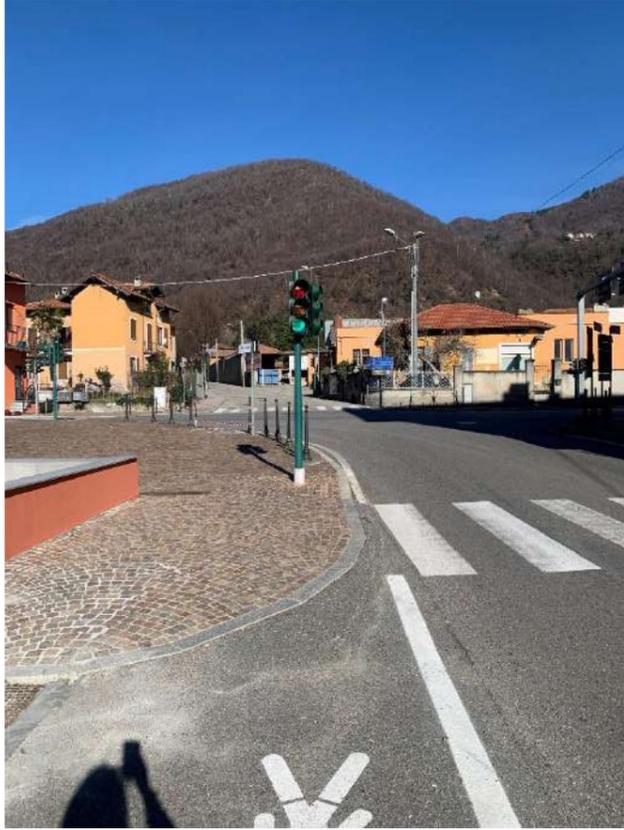
CAT	DC	DESCRIZIONE CRITICITA'	CD	VD	VC
TRATTO 1: Da Via Battaglia di San Martino a Piazza San Lorenzo					
PERCORSI PEDONALI	①	<ul style="list-style-type: none"> LATO NUMERI PARI Presenza di ostacoli (barriere pedonali) lungo il percorso pedonale di h < 2,10 m, che tuttavia riducono il passaggio ad una larghezza maggiore del valore minimo consentito dalla normativa Nazionale (D.M. 236/89 e D.P.R. 503/96) Marciapiede complanare alla carreggiata, assenti sul confine tra il marciapiede e la carreggiata piastre del codice "arresto/pericolo"

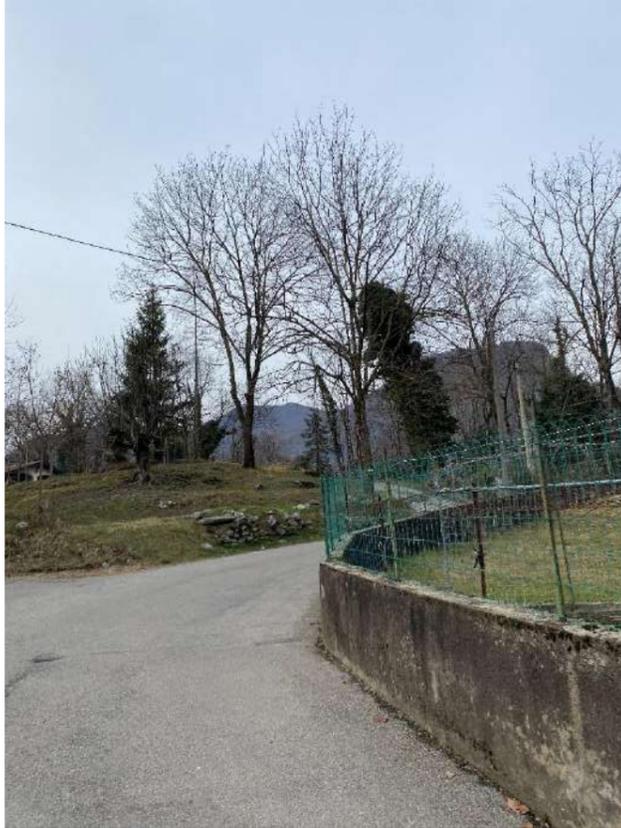
CAT	DC	DESCRIZIONE CRITICITA'	CD	VD	VC
PERCORSO PROMISCUEO	①	<ul style="list-style-type: none"> Mancanza di un percorso pedonale riservato Mancanza di mappe tattili descrittive dei luoghi Assenza di cartelli con simboli e scritte ingrandite per favorire l'orientamento nei percorsi di avvicinamento Mancanza di segnaletiche integrate da icone e simboli che favoriscano l'orientamento anche di persone con disabilità intellettiva

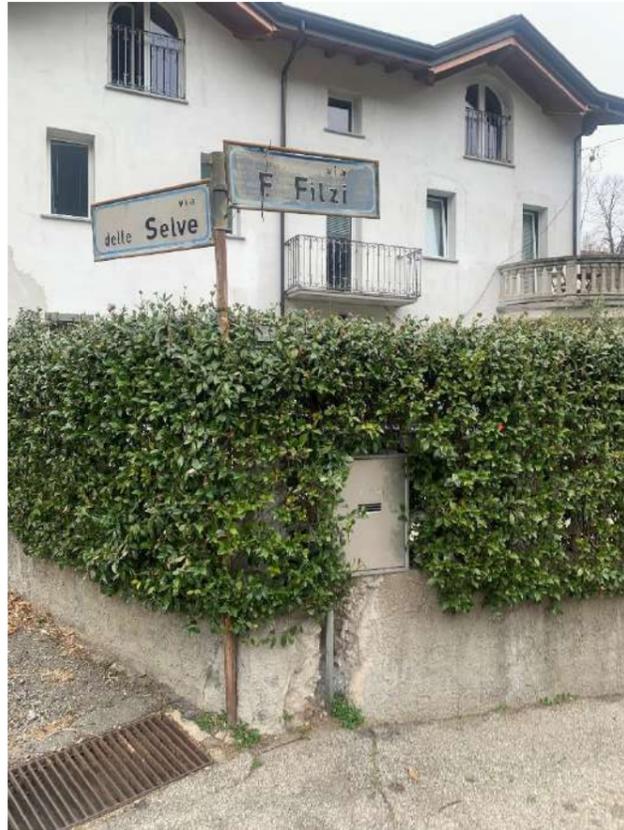
CAT	DC	DESCRIZIONE CRITICITA'	CD	VD	VC
PERCORSO PROMISCUO	①	<ul style="list-style-type: none"> Mancanza di un percorso pedonale riservato Mancanza di mappe tattili descrittive dei luoghi Assenza di cartelli con simboli e scritte ingrandite per favorire l'orientamento nei percorsi di avvicinamento Mancanza di segnaletiche integrate da icone e simboli che favoriscano l'orientamento anche di persone con disabilità intellettiva
