COMUNE DI
CUVEGLIO
PROVINCIA DI VARESE

**PIANO PER
L'ELIMINAZIONE DELLE
BARRIERE ARCHITETTONICHE**

Titolo Elaborato	n° Elaborato
SCHEDE DI ANALISI DELLE CRITICITA' E SOLUZIONI PROGETTUALI _AREE URBANE - PARCHEGGI	ALL.07

P.E.B.A.

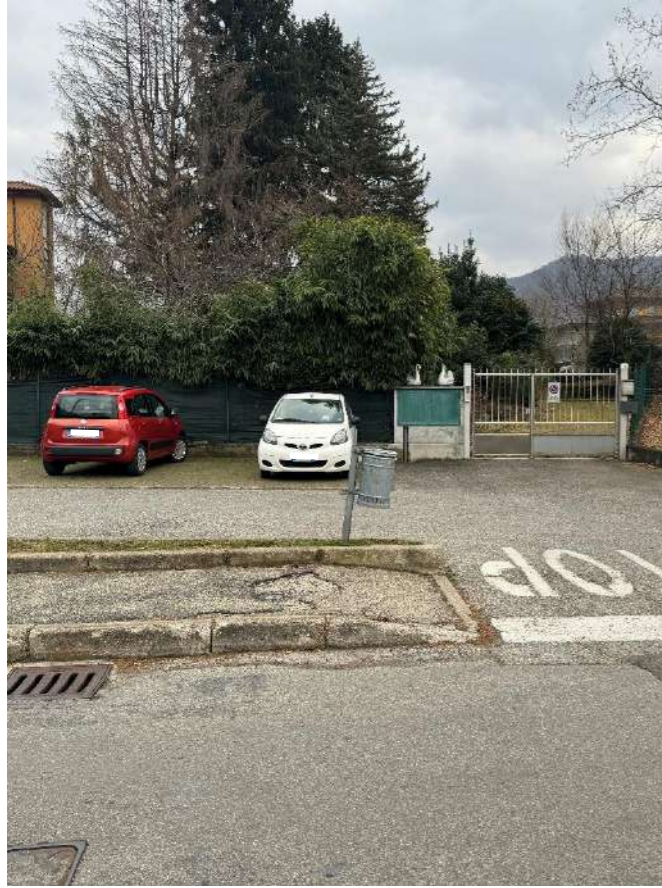
CAT	DC	DESCRIZIONE CRITICITA'	CD	VD	VC
AREA SOSTA VEICOLI	①	<ul style="list-style-type: none"> Assenza di posti auto riservati

COLLEGAMENTO A PERCORSO PEDONALE	①	<ul style="list-style-type: none"> Larghezza percorso < 1,50 m, pari circa ad 1 m, che non rispetta la normativa Regionale (L.R. 6/89), ma che comunque rientra in quanto prescritto da quella Nazionale (D.M. 236/89 e D.P.R. 503/96) Pavimentazione del percorso di collegamento in cattivo stato di manutenzione (vedi scheda ST14)

CAT	DESCRIZIONE SOLUZIONI PROGETTUALI	CD	SCHEDE
AREA SOSTA VEICOLI	<ul style="list-style-type: none"> Realizzazione segnaletica orizzontale posto auto riservato perpendicolare al senso di marcia o a spina di pesce Realizzazione segnaletica verticale posto auto riservato Fornitura e posa di mappa tattile descrittiva dei luoghi da esterno 	 	-
		 	SC.6.1
		 	-
		 	-
		 	SC.1.1 - SC.2.1
ORIENTAMENTO	<ul style="list-style-type: none"> Fornitura e posa di segnaletica che indichi i percorsi accessibili anche da persona su sedia a ruote L'orientamento viene garantito dal posizionamento di una mappa tattile in corrispondenza dello stallo riservato Fornitura e posa di cartellonistica di orientamento/descrittiva delle attività con scritte ingrandite e facilmente leggibili, integrata da icone e simboli da esterno 	 	SC.5.1
		 	-
		 	-
		 	-
		 	SC.5.2
PAVIMENTAZIONE	<ul style="list-style-type: none"> Rifacimento pavimentazione esistente in autobloccanti in corrispondenza dello stallo riservato Eliminazione discontinuità altimetriche < 5 cm 	 	SC.3.1

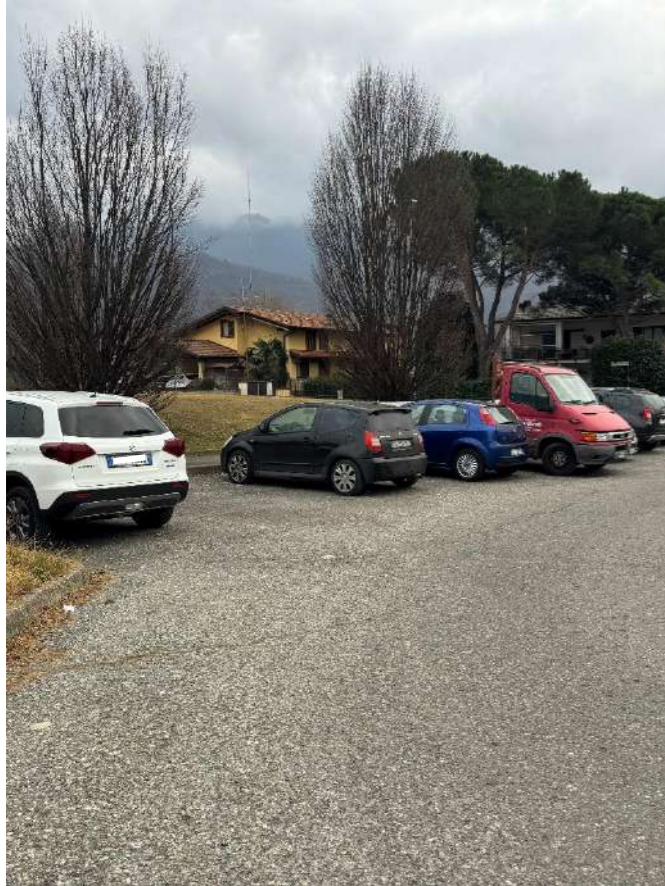
CAT	DC	DESCRIZIONE CRITICITA'	CD	VD	VC
AREA SOSTA VEICOLI	①	<ul style="list-style-type: none"> Assenza di posti auto riservati 			
	②				
	③				
ORIENTAMENTO		<ul style="list-style-type: none"> Mancanza di segnaletica che indichi i percorsi accessibili anche da persona su sedia a ruote Mancanza di segnaletica e cartellonistica di orientamento/indicazione (es. mappe tattili) Assenza di cartelli con simboli e scritte ingrandite per favorire l'orientamento nei percorsi di avvicinamento Assenza di segnaletiche integrate da icone e simboli che favoriscano l'orientamento anche di persone con disabilità intellettiva 			
PAVIMENTAZIONE	②	<ul style="list-style-type: none"> Pavimentazione in cattivo stato di manutenzione 			
	③				
	⑤				
COLLEGAMENTO A PERCORSO PEDONALE	④	<ul style="list-style-type: none"> Larghezza percorso < 1,50 m, che non rispetta la normativa Regionale (L.R. 6/89), ma che comunque rientra in quanto prescritto da quella Nazionale (D.M. 236/89 e D.P.R. 503/96) Pavimentazione del percorso di collegamento in cattivo stato di manutenzione

CAT	DESCRIZIONE SOLUZIONI PROGETTUALI	CD	SCHEDE
AREA SOSTA VEICOLI	<ul style="list-style-type: none"> Realizzazione segnaletica orizzontale posto auto riservato perpendicolare al senso di marcia o a spina di pesce Realizzazione segnaletica verticale posto auto riservato Fornitura e posa di mappa tattile descrittiva dei luoghi da esterno

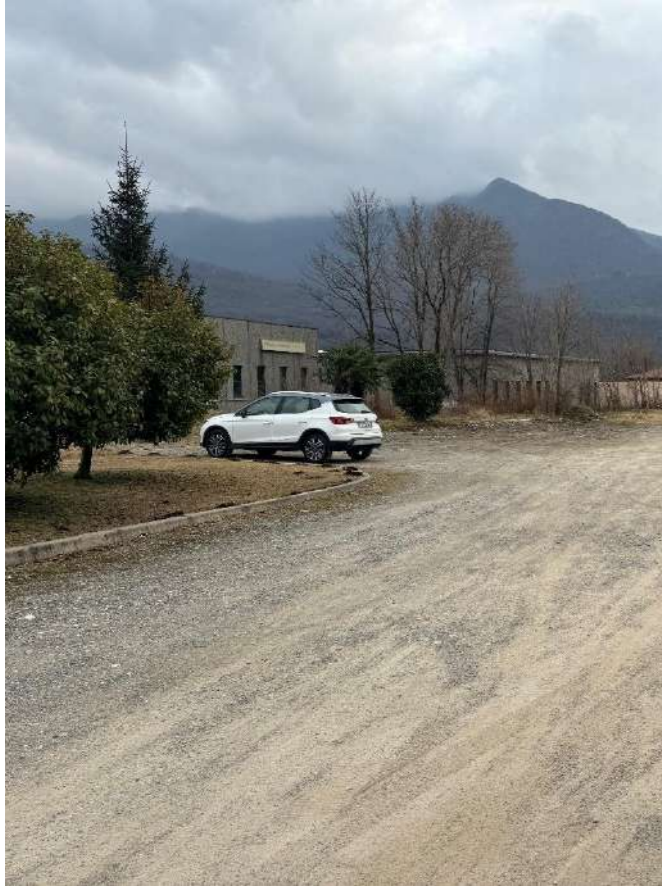
CAT	DC	DESCRIZIONE CRITICITA'	CD	VD	VC
AREA SOSTA VEICOLI	① ⑥ ⑧	• Assenza di posti auto riservati

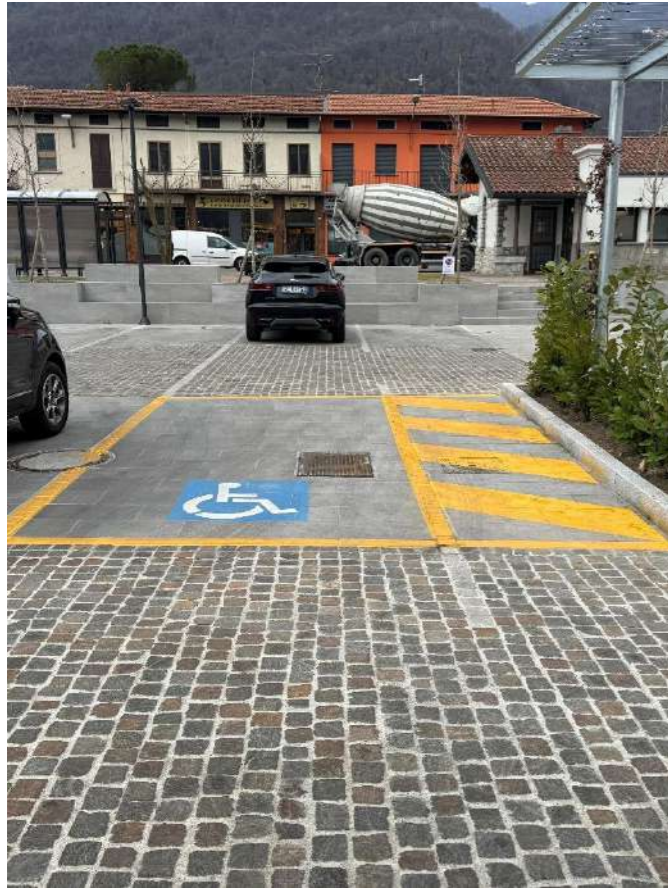
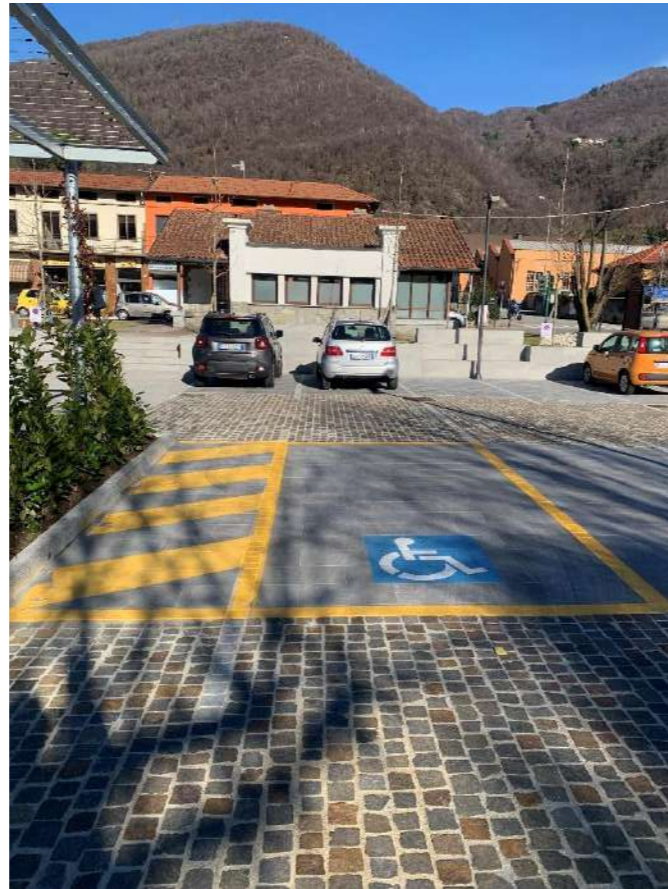
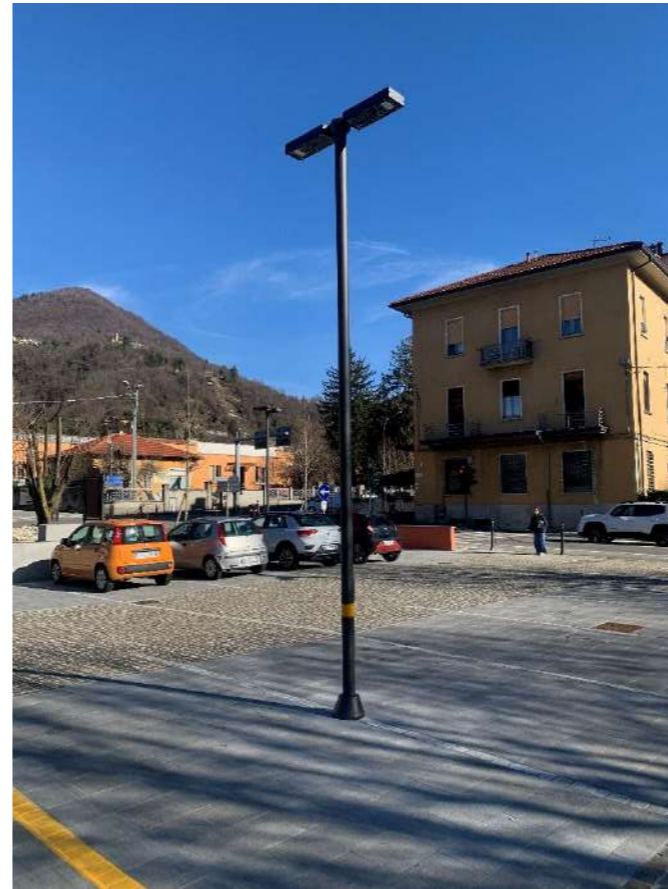
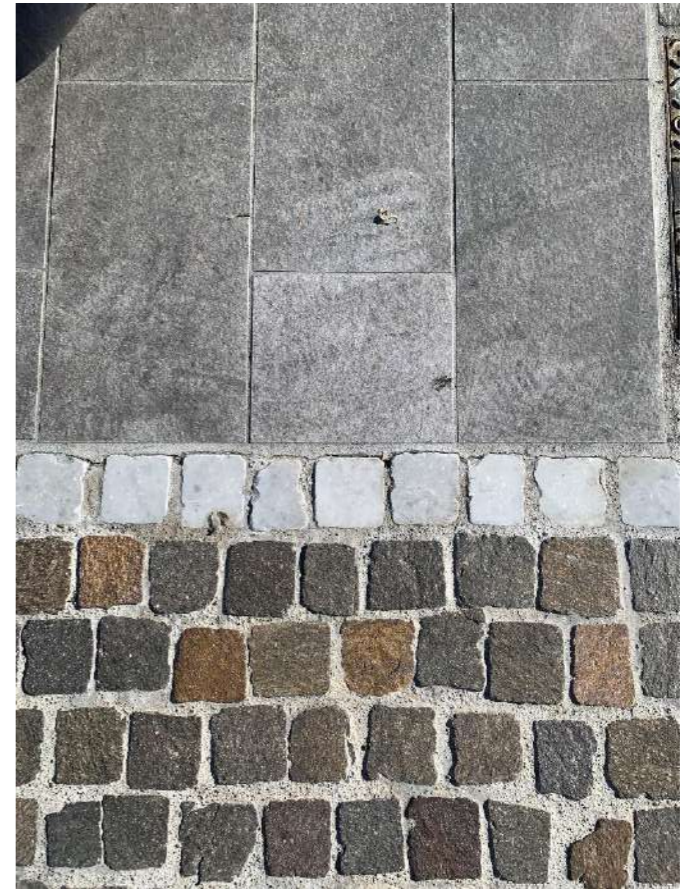
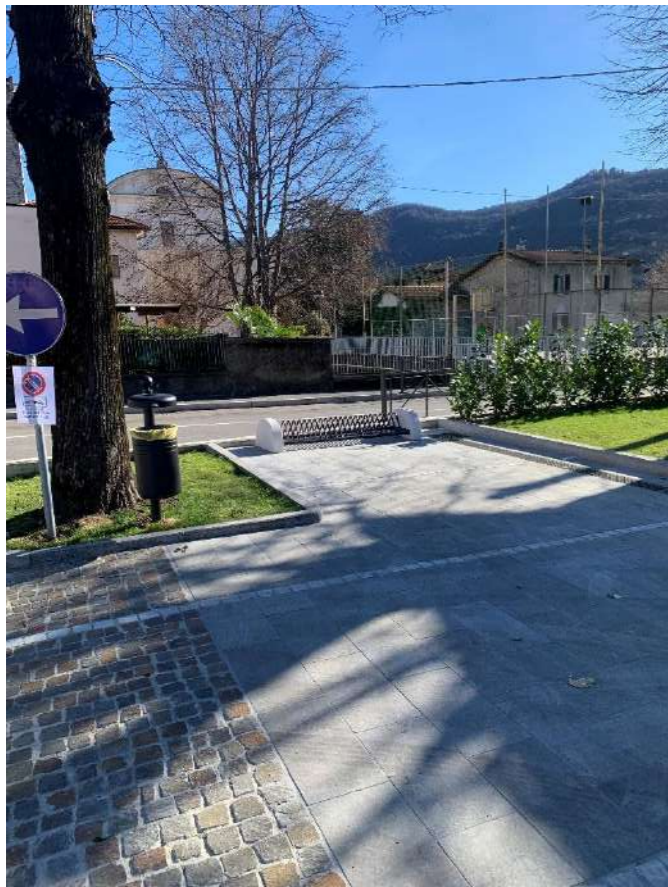
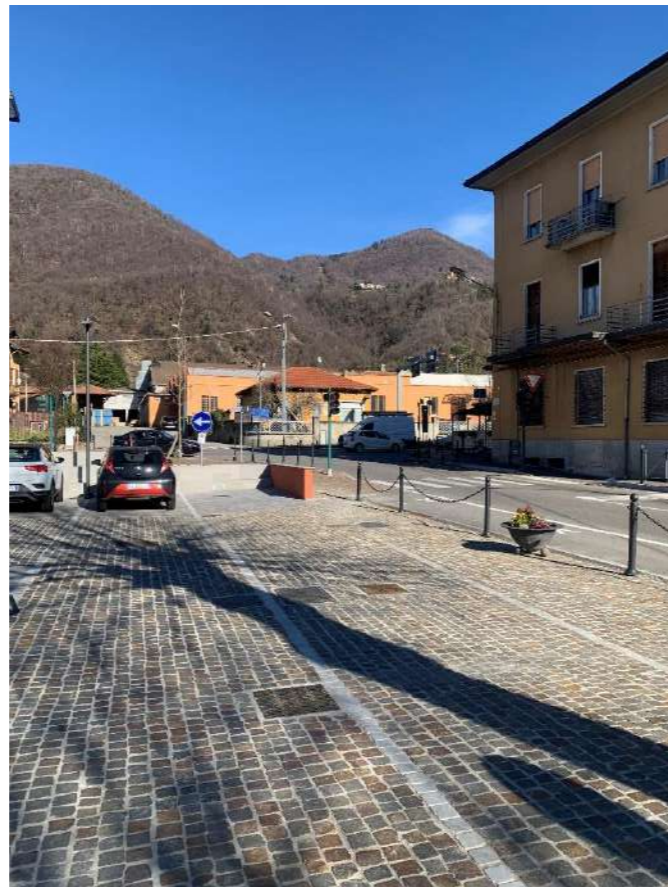
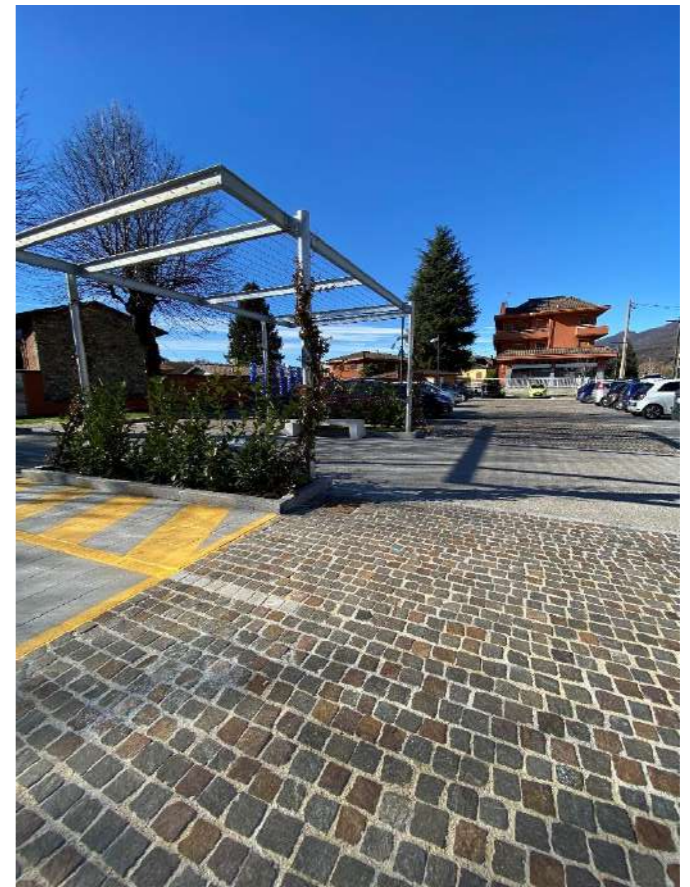
DOCUMENTAZIONE FOTOGRAFICA

CAT	DC	DESCRIZIONE CRITICITA'	CD	VD	VC
AREA SOSTA VEICOLI	①	<ul style="list-style-type: none"> Assenza di adeguata segnaletica verticale 			
	②				
	④				
	⑧				
ORIENTAMENTO		<ul style="list-style-type: none"> Mancanza di segnaletica che indichi i percorsi accessibili anche da persona su sedia a ruote Mancanza di segnaletica e cartellonistica di orientamento/indicazione (es. mappe tattili) Assenza di cartelli con simboli e scritte ingrandite per favorire l'orientamento nei percorsi di avvicinamento Assenza di segnaletiche integrate da icone e simboli che favoriscano l'orientamento anche di persone con disabilità intellettiva 			
PAVIMENTAZIONE	④	<ul style="list-style-type: none"> Non si rilevano criticità 			
	⑤				
	⑥				
	⑦				
COLLEGAMENTO A PERCORSO PEDONALE		<ul style="list-style-type: none"> Mancanza di percorsi guida tattilo-plantari o di guide naturali 			
VALUTAZIONE COMPLESSIVA DELL'AREA URBANA ALLA LUCE DELLE CRITICITA' RISCOINTRATE

CAT	DESCRIZIONE SOLUZIONI PROGETTUALI	CD	SCHEDE
AREA SOSTA VEICOLI	<ul style="list-style-type: none"> Realizzazione segnaletica verticale posto auto riservato Fornitura e posa di mappa tattile descrittiva dei luoghi da esterno

SC.2.1
ORIENTAMENTO	<ul style="list-style-type: none"> Fornitura e posa di segnaletica che indichi i percorsi accessibili anche da persona su sedia a ruote Fornitura e posa di cartellonistica di orientamento/descrittiva delle attività con scritte ingrandite e facilmente leggibili, integrata da icone e simboli da esterno L'orientamento viene garantito dal posizionamento di una mappa tattile in corrispondenza dello stallo riservato

-
COLLEGAMENTO A PERCORSO PEDONALE	<ul style="list-style-type: none"> Posa di pista tattile che conduca a guide naturali

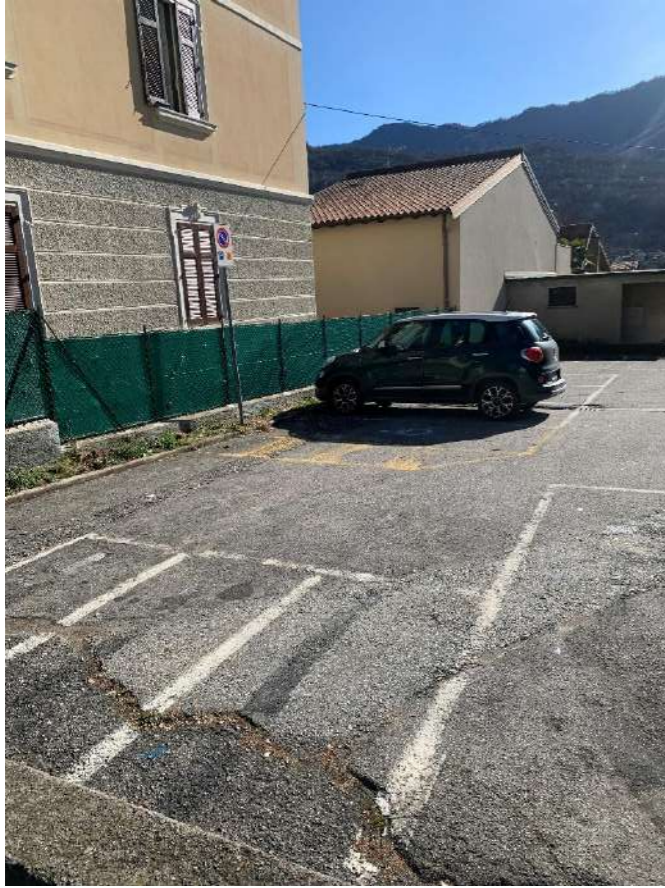
CAT	DC	DESCRIZIONE CRITICITA'	CD	VD	VC
AREA SOSTA VEICOLI	①	<ul style="list-style-type: none"> Assenza di spazio zebraato per la rotazione di una carrozzina o con larghezza inferiore 1,50 m, pari a 1,36 m Segnaletica orizzontale in cattivo stato di manutenzione Mancanza di adeguata illuminazione

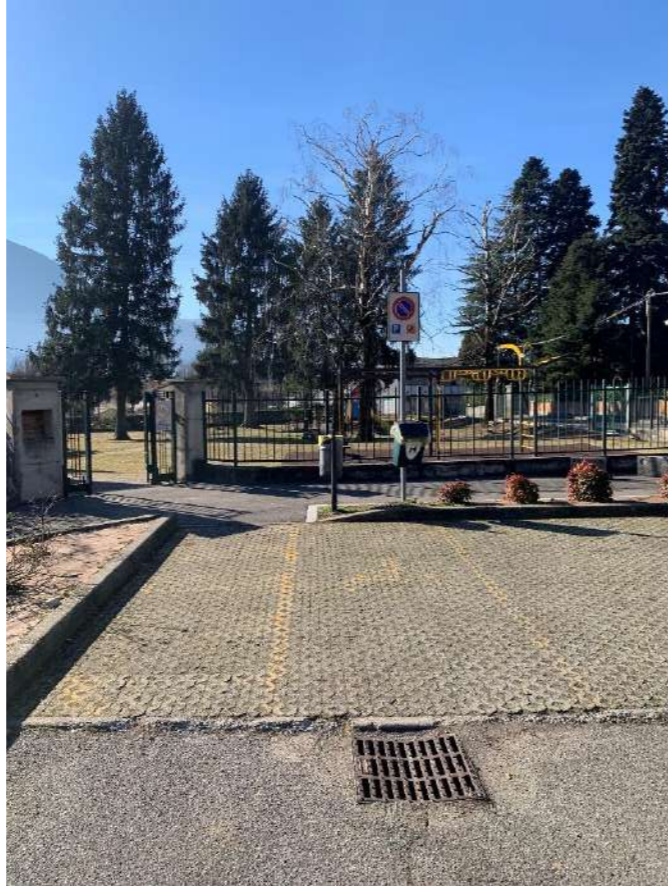
CAT	DC	DESCRIZIONE CRITICITA'	CD	VD	VC
AREA SOSTA VEICOLI	② ④	<ul style="list-style-type: none"> • Posto auto con larghezza < 3,20 m, pari a 3,00 m • Assenza di spazio zebrao per la rotazione di una carrozzina o con larghezza inferiore 1,50 m, pari a 1,40 m • Segnaletica orizzontale in cattivo stato di manutenzione

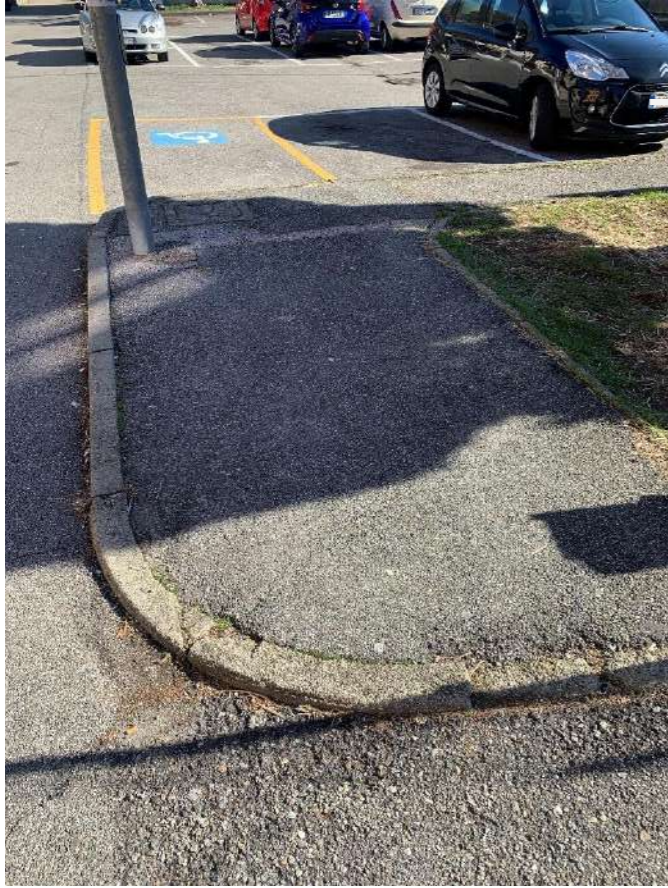
CAT	DC	DESCRIZIONE CRITICITA'	CD	VD	VC
AREA SOSTA VEICOLI	① ②	<ul style="list-style-type: none"> • Posto auto con larghezza < 3,20 m, pari a 2,50 m • Assenza di spazio zebraato per la rotazione di una carrozzina • Segnaletica orizzontale in cattivo stato di manutenzione • Assenza di adeguata segnaletica verticale

CAT	DESCRIZIONE SOLUZIONI PROGETTUALI	CD	SCHEDE
AREA SOSTA VEICOLI	<ul style="list-style-type: none"> Realizzazione segnaletica orizzontale posto auto riservato parallelo al senso di marcia Realizzazione segnaletica verticale posto auto riservato Fornitura e posa di mappa tattile descrittiva dei luoghi da esterno 	 	-
		 	SC.6.1

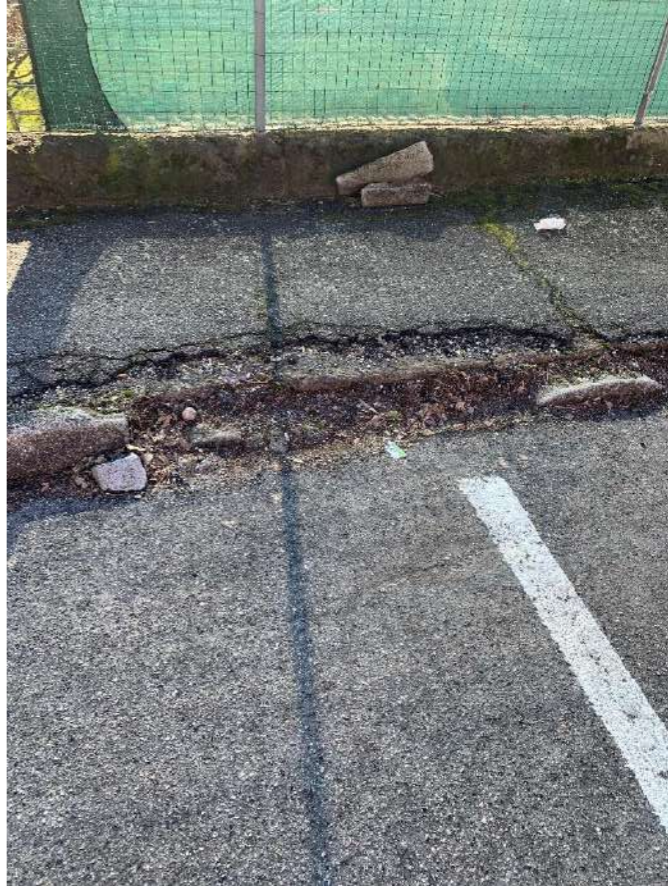
PAVIMENTAZIONE	④	<ul style="list-style-type: none"> • Pavimentazione in cattivo stato di manutenzione

SC.5.1
		 	-
		 	-
		 	-
		 	SC.5.2
PAVIMENTAZIONE	<ul style="list-style-type: none"> Rifacimento pavimentazione esistente manto bituminoso 	 	-

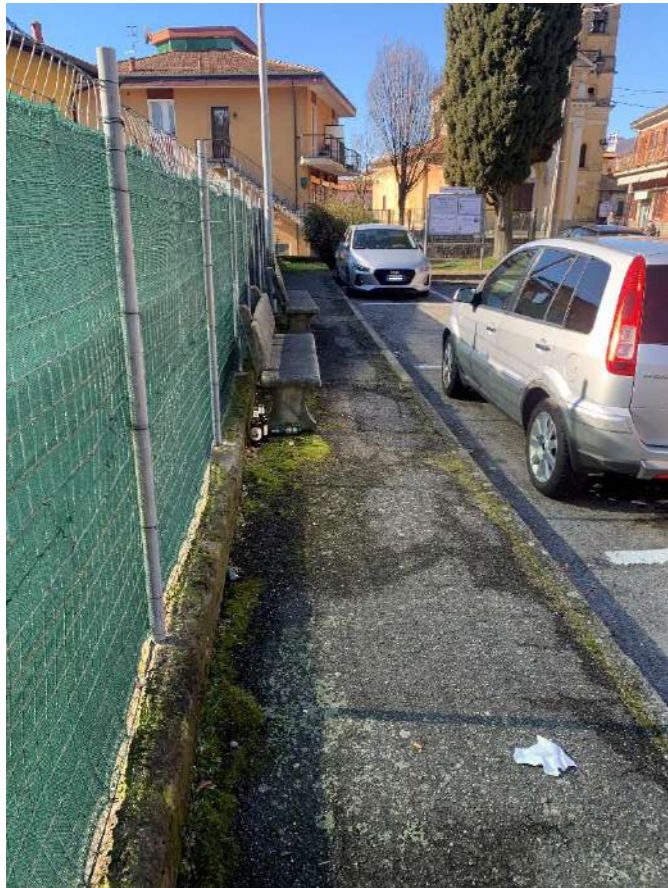
COLLEGAMENTO A PERCORSO PEDONALE	⑤ ⑥ ⑦ ⑧	<ul style="list-style-type: none"> • Mancanza di percorsi accessibili anche da persona con ridotte o impedito capacità motorie o sensoriali: assenza di raccordo tra la quota del marciapiede e quello degli stalli • Larghezza percorso < 1,50 m, presenza di tratti di lunghezza pari a 1,22 m, che non rispetta la normativa Regionale (L.R. 6/89), ma che comunque rientra in quanto prescritto da quella Nazionale (D.M. 236/89 e D.P.R. 503/96) • Pavimentazione del percorso di collegamento in cattivo stato di manutenzione • Mancanza di percorsi guida tattilo-plantari o di guide naturali • Percorso pedonale adiacente a zone non pavimentate privo di ciglio realizzato con materiale atto ad assicurare l'immediata percezione visiva e acustica se percorso con bastone

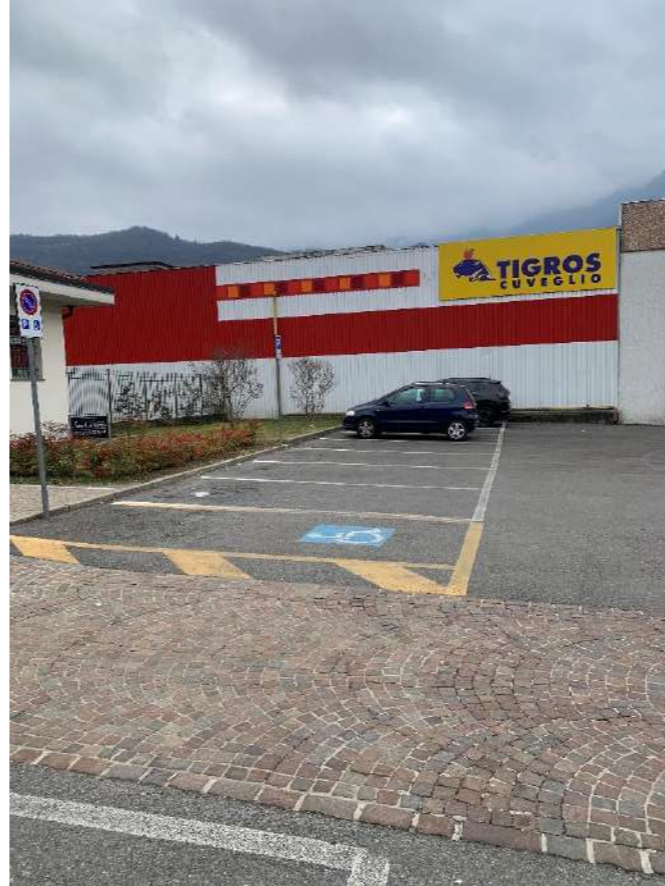
CAT	DC	DESCRIZIONE CRITICITA'	CD	VD	VC
AREA SOSTA VEICOLI	③ ④	<ul style="list-style-type: none"> Spazio zebraato per la rotazione di una carrozzina con larghezza inferiore 1,50 m Mancanza di adeguata illuminazione

COLLEGAMENTO A PERCORSO PEDONALE	② ③ ④ ⑥	<ul style="list-style-type: none"> Mancanza di percorsi guida tattilo-plantari o di guide naturali

CAT	DESCRIZIONE SOLUZIONI PROGETTUALI	CD	SCHEDE
AREA SOSTA VEICOLI	<ul style="list-style-type: none"> Realizzazione segnaletica orizzontale posto auto riservato perpendicolare al senso di marcia o a spina di pesce Adeguamento illuminazione esterna esistente Fornitura e posa di mappa tattile descrittiva dei luoghi da esterno

-
COLLEGAMENTO A PERCORSO PEDONALE	<ul style="list-style-type: none"> Posa di pista tattile che conduca a guide naturali 	 	-

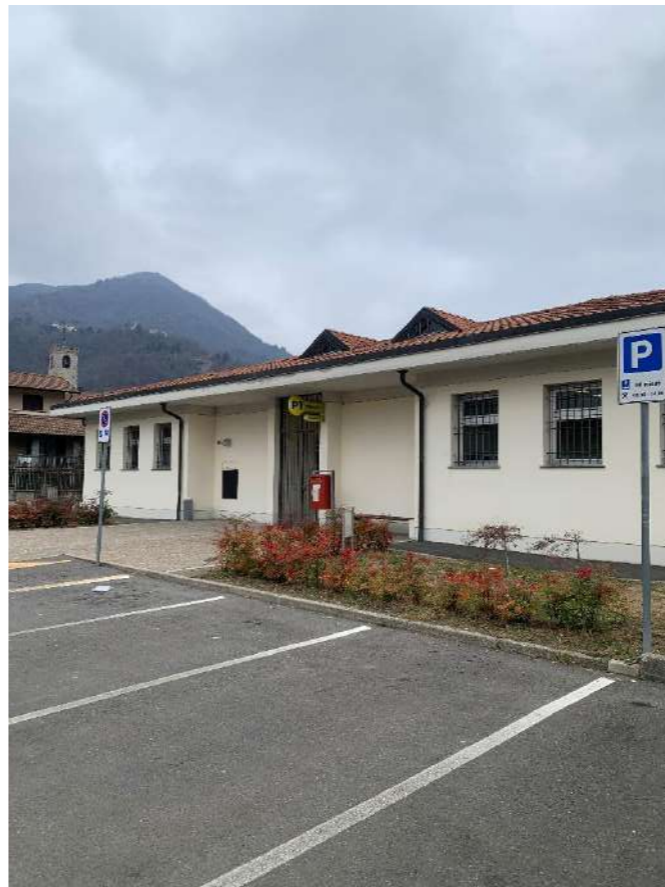
ORIENTAMENTO	② ⑦	<ul style="list-style-type: none"> Mancanza di segnaletica che indichi i percorsi accessibili anche da persona su sedia a ruote Mancanza di segnaletica e cartellonistica di orientamento/indicazione (es. mappe tattili) Assenza di cartelli con simboli e scritte ingrandite per favorire l'orientamento nei percorsi di avvicinamento Assenza di segnaletiche integrate da icone e simboli che favoriscano l'orientamento anche di persone con disabilità intellettiva

PAVIMENTAZIONE	① ⑤ ⑥ ⑦	<ul style="list-style-type: none"> Non si rilevano criticità

SC.1.1 - SC.4.1
ORIENTAMENTO	<ul style="list-style-type: none"> Fornitura e posa di segnaletica che indichi i percorsi accessibili anche da persona su sedia a ruote L'orientamento viene garantito dal posizionamento di una mappa tattile in corrispondenza dello stallo riservato Fornitura e posa di cartellonistica di orientamento/descrittiva delle attività con scritte ingrandite e facilmente leggibili, integrata da icone e simboli da esterno 	 	SC.5.1
		 	-

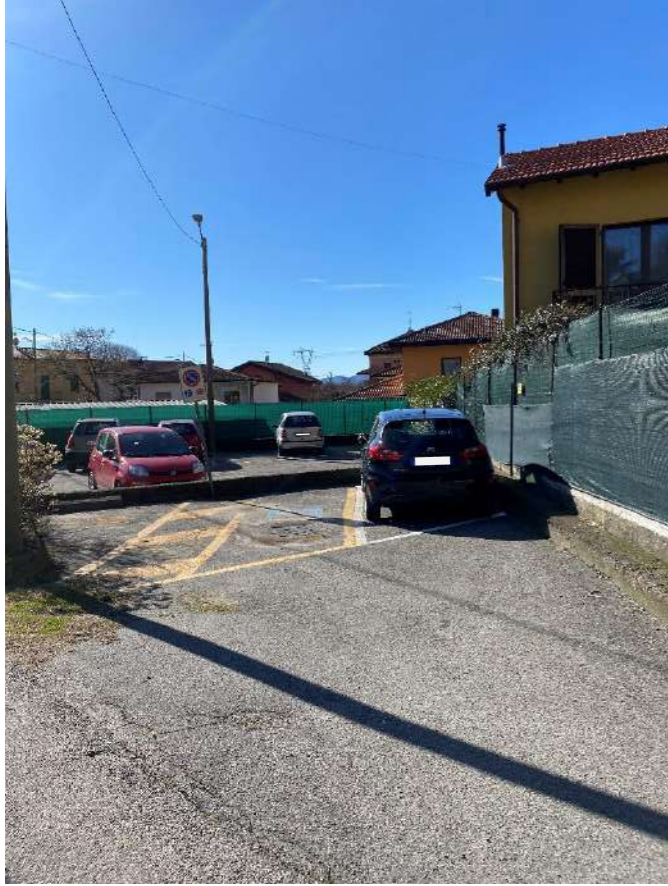
CAT	DC	DESCRIZIONE CRITICITA'	CD	VD	VC
AREA SOSTA VEICOLI	①	<ul style="list-style-type: none"> Segnaletica orizzontale in cattivo stato di manutenzione

CAT	DESCRIZIONE SOLUZIONI PROGETTUALI	CD	SCHEDE
AREA SOSTA VEICOLI	<ul style="list-style-type: none"> Realizzazione segnaletica orizzontale posto auto riservato parallelo al senso di marcia Fornitura e posa di mappa tattile descrittiva dei luoghi da esterno Fornitura e posa di mappa tattile descrittiva dei luoghi da esterno

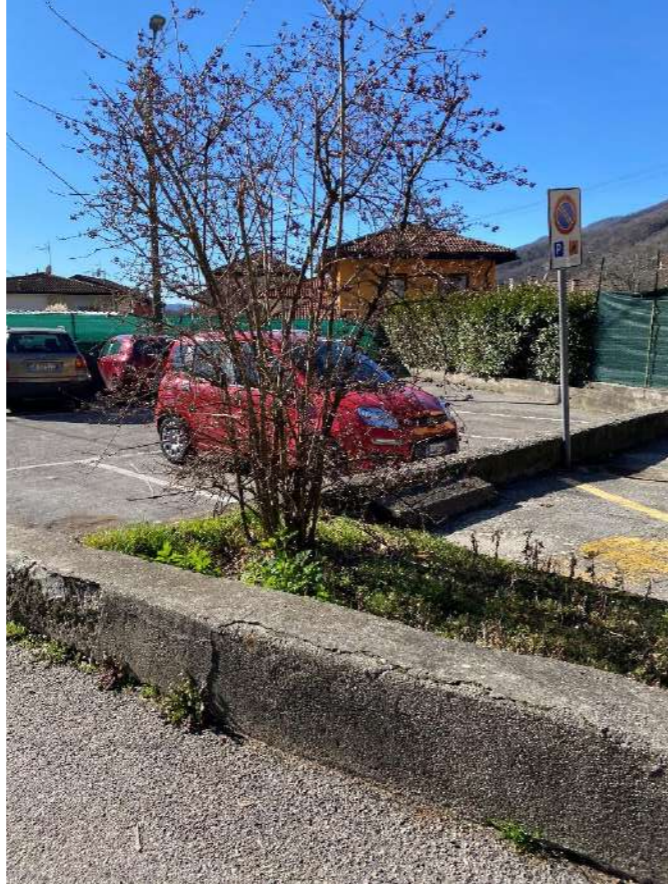
PAVIMENTAZIONE	② ③ ④	<ul style="list-style-type: none"> Pavimentazione in cattivo stato di manutenzione Presenza di dislivelli non raccordati con rampe di adeguata pendenza: i due livelli su cui è organizzato il parcheggio non sono collegati internamente tra loro Mancanza di percorso pedonale

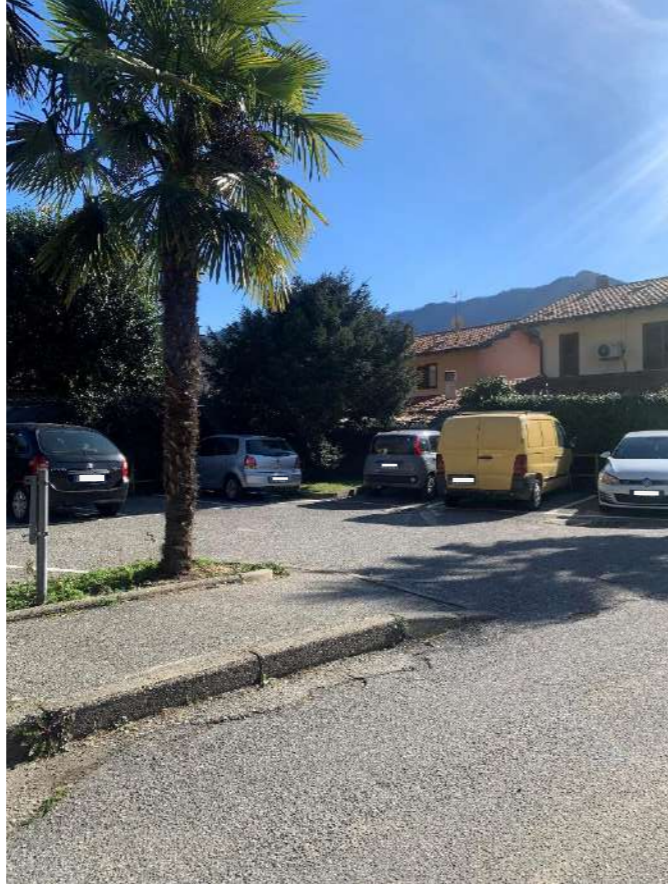
CAT	DC	DESCRIZIONE CRITICITA'	CD	VD	VC
AREA SOSTA VEICOLI	② ③ ④	• Assenza di posti auto riservati

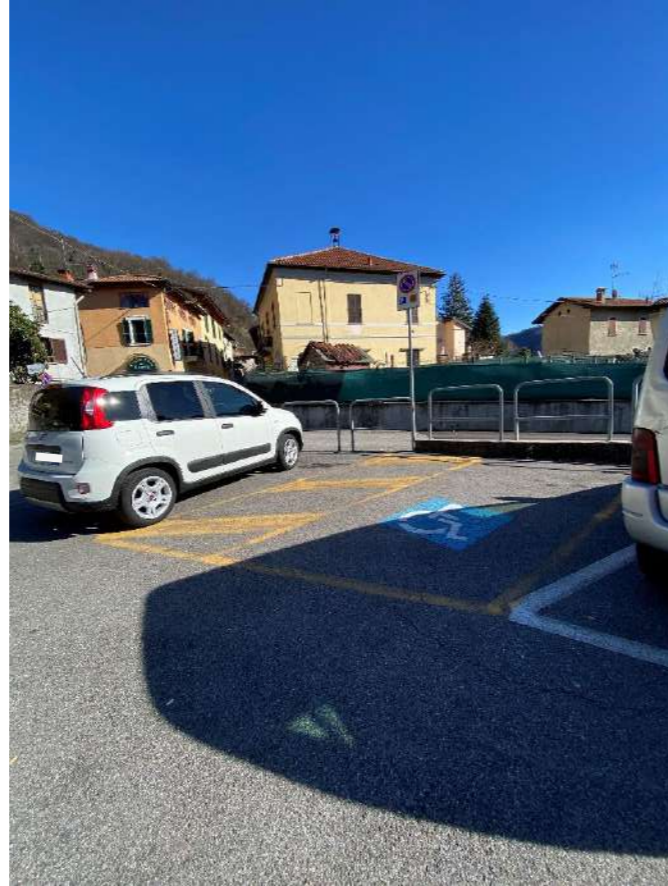
CAT	DC	DESCRIZIONE CRITICITA'	CD	VD	VC
AREA SOSTA VEICOLI	① ②	<ul style="list-style-type: none"> Spazio zebraato per la rotazione di una carrozzina o con larghezza inferiore 1,50 m Segnaletica orizzontale in cattivo stato di manutenzione Mancanza di adeguata illuminazione 			
ORIENTAMENTO		<ul style="list-style-type: none"> Mancanza di segnaletica che indichi i percorsi accessibili anche da persona su sedia a ruote Mancanza di segnaletica e cartellonistica di orientamento/indicazione (es. mappe tattili) Assenza di cartelli con simboli e scritte ingrandite per favorire l'orientamento nei percorsi di avvicinamento Assenza di segnaletiche integrate da icone e simboli che favoriscano l'orientamento anche di persone con disabilità intellettiva 			
PAVIMENTAZIONE	③ ④	<ul style="list-style-type: none"> Non si rilevano criticità 			
COLLEGAMENTO A PERCORSO PEDONALE	⑤ ⑥	<ul style="list-style-type: none"> Pavimentazione del percorso di collegamento in cattivo stato di manutenzione

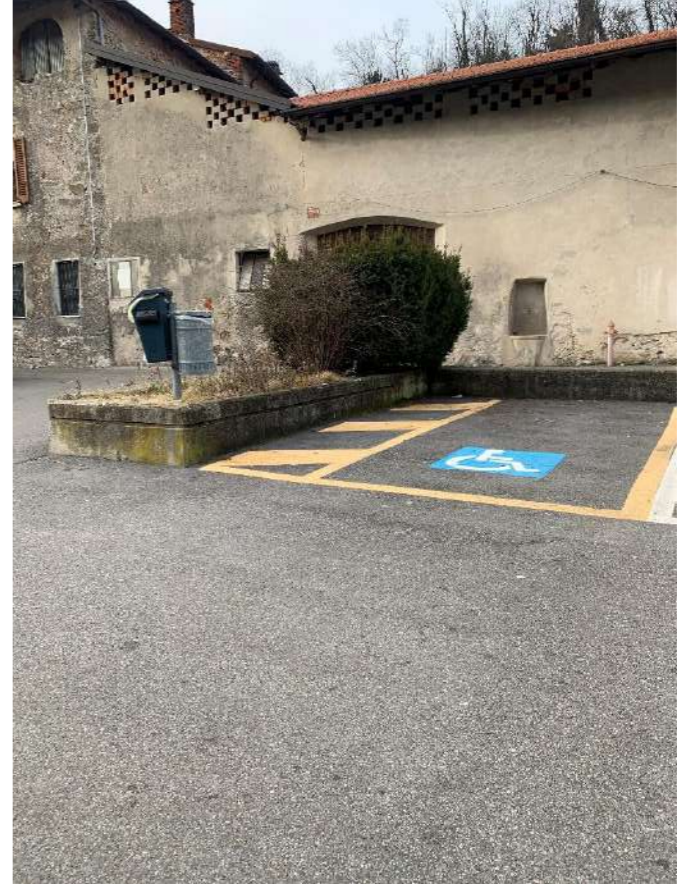
CAT	DC	DESCRIZIONE CRITICITA'	CD	VD	VC
AREA SOSTA VEICOLI	④	<ul style="list-style-type: none"> Spazio zebraato per la rotazione di una carrozzina o con larghezza inferiore 1,50 m Assenza di adeguata segnaletica verticale Mancanza di adeguata illuminazione

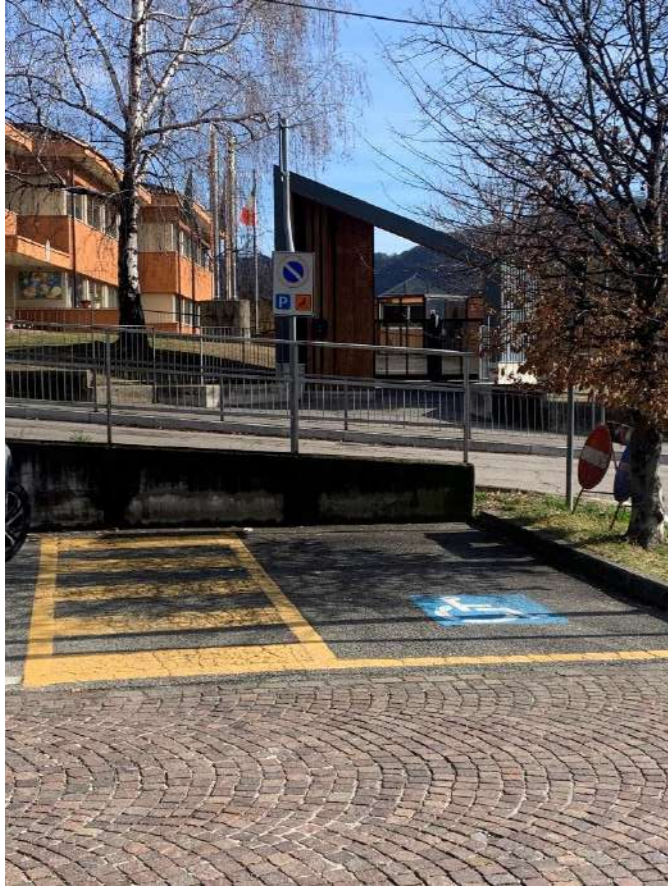
CAT	DC	DESCRIZIONE CRITICITA'	CD	VD	VC
AREA SOSTA VEICOLI	① ②	• Non si rilevano criticità

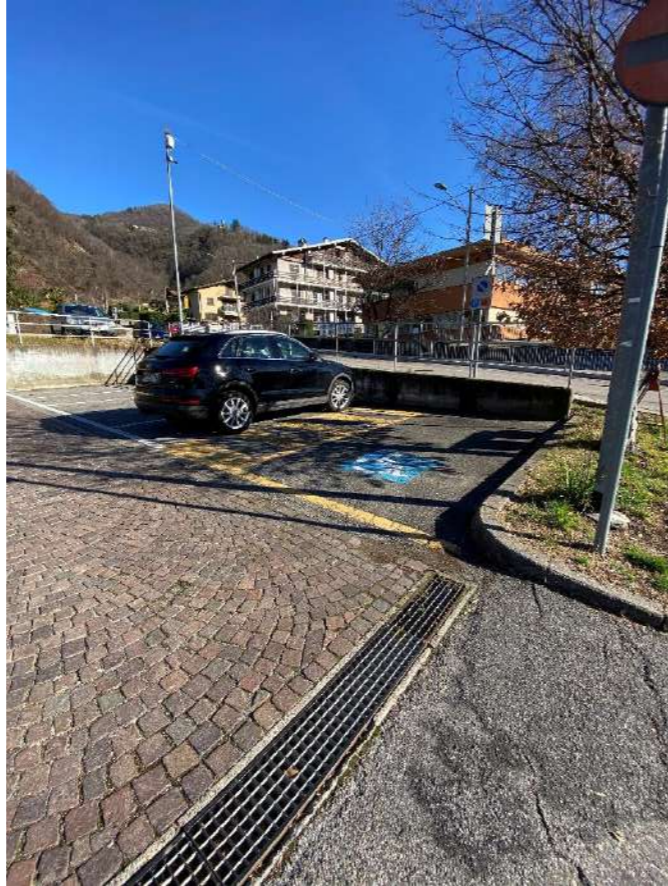
ORIENTAMENTO	②	<ul style="list-style-type: none"> • Mancanza di segnaletica che indichi i percorsi accessibili anche da persona su sedia a ruote • Mancanza di segnaletica e cartellonistica di orientamento/indicazione (es. mappe tattili) • Assenza di cartelli con simboli e scritte ingrandite per favorire l'orientamento nei percorsi di avvicinamento • Assenza di segnaletiche integrate da icone e simboli che favoriscano l'orientamento anche di persone con disabilità intellettiva • Assenza di adeguata illuminazione in corrispondenza della segnaletica

PAVIMENTAZIONE	② ④ ⑥	• Mancanza di percorso pedonale

COLLEGAMENTO A PERCORSO PEDONALE	② ③ ⑤	• Mancanza di percorsi accessibili anche da persona con ridotte o impedito capacità motorie o sensoriali, ma presente attraversamento pedonale di collegamento con il percorso pedonale sul lato opposto della strada
