COMUNE DI  
**CUVEGLIO**  
PROVINCIA DI VARESE

**PIANO PER  
L'ELIMINAZIONE DELLE  
BARRIERE ARCHITETTONICHE**

Titolo Elaborato	n° Elaborato
<b>SCHEDE DI ANALISI DELLE CRITICITA' E SOLUZIONI PROGETTUALI _AREE URBANE - AREE VERDI</b>	<b>ALL.08</b>

ANALISI DELLE CRITICITA' E SOLUZIONI PROGETTUALI –  
AREE URBANE – PARCHI PUBBLICI

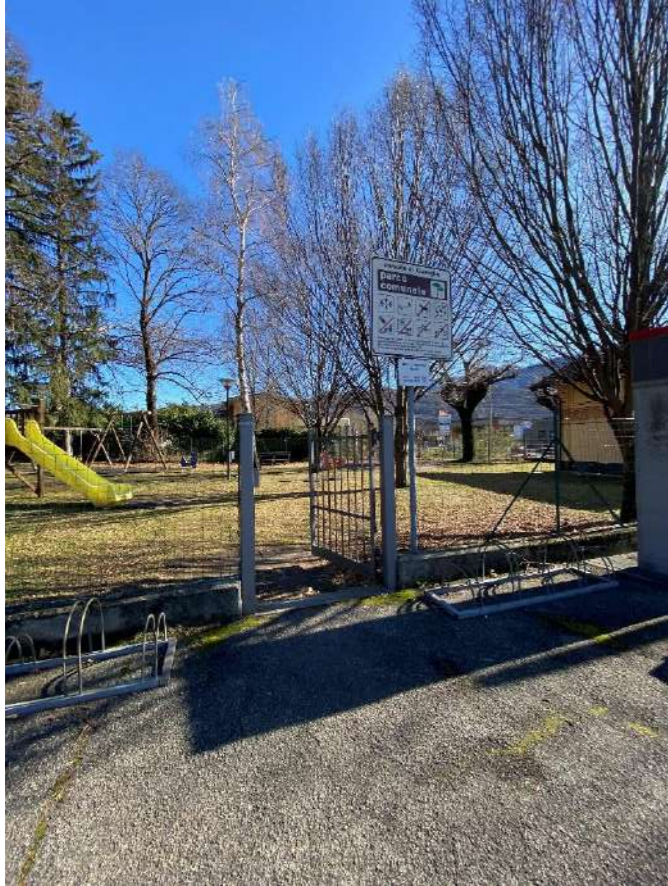
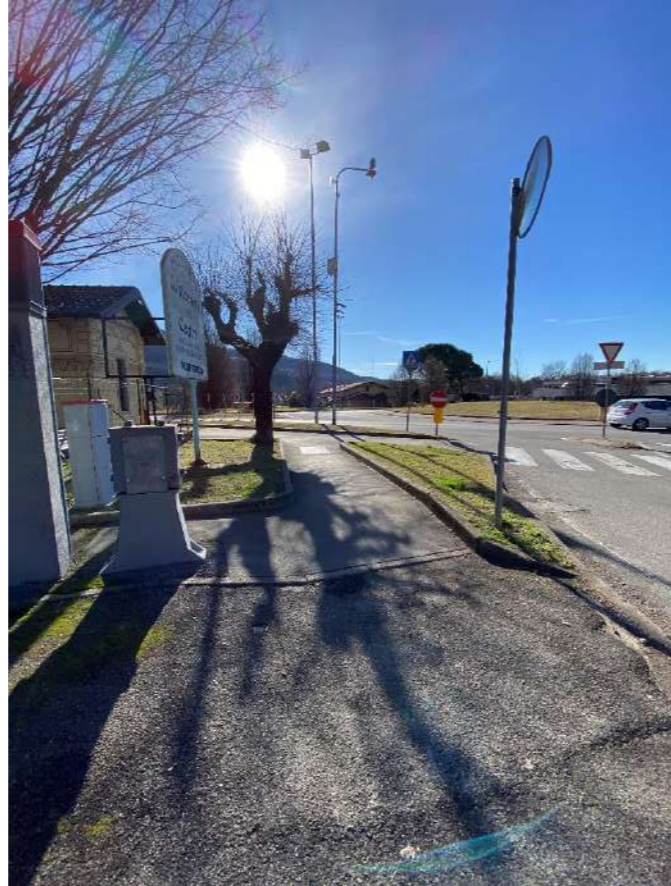
CAT	DC	DESCRIZIONE CRITICITA'	CD	VD	VC
RAGGIUNGIBILITA' PARCO	① ②	<ul style="list-style-type: none"> <li>Mancanza di indicazione dell'accesso principale (sbarramento con codice "Direzione Rettilinea")</li> <li>Mancanza di zone car e bike sharing</li> </ul>

CAT	DESCRIZIONE SOLUZIONI PROGETTUALI	CD	SCHEDE
RAGGIUNGIBILITA' PARCO	<ul style="list-style-type: none"> <li>• Posa di segnalazione tattilo plantare per identificare l'accesso principale di edificio pubblico (sbarramento su percorso con piastre tattilo plantari recanti il codice "direzione rettilinea" terminante da un lato con il codice "pericolo assoluto")</li> <li>• Data la natura e l'estensione del territorio comunale, non si ritiene necessario prevedere zone car e bike sharing</li> </ul>

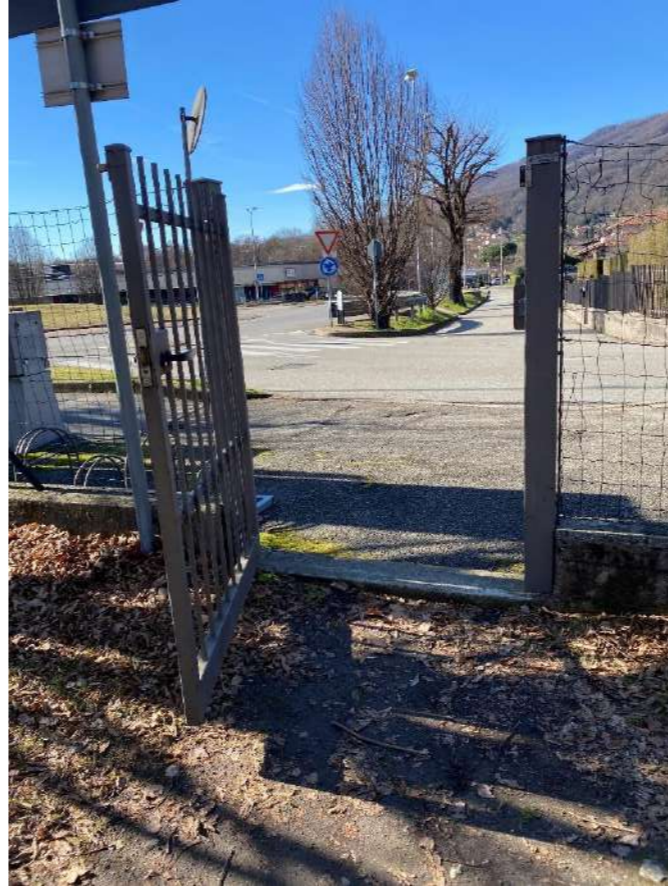
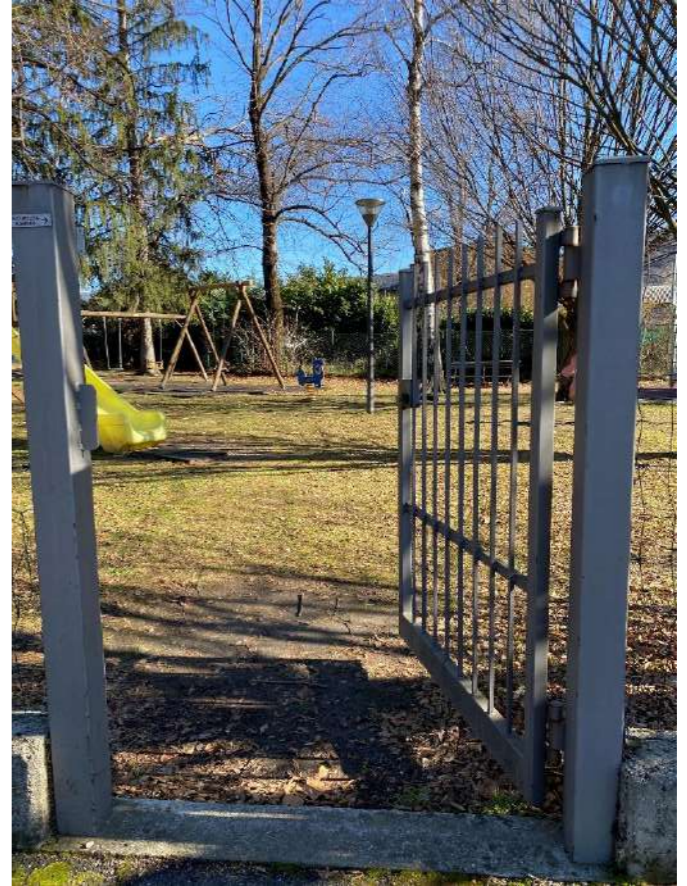
ACCESSO PRINCIPALE	① ③ ④	<ul style="list-style-type: none"> <li>Luce netta &lt; 150 cm, pari a 120 cm, che non rispetta la normativa Regionale (L.R. 6/89), ma che comunque rientra in quanto prescritto da quella Nazionale (D.M. 236/89 e D.P.R. 503/96)</li> <li>Assenza di mappe tattili descrittive delle attività svolte nell'edificio e dei percorsi necessari per raggiungerle</li> </ul>

-
ACCESSO PRINCIPALE	<ul style="list-style-type: none"> <li>• Luce netta &lt; 150 cm, pari a 120 cm, che non rispetta la normativa Regionale (L.R. 6/89), ma che comunque rientra in quanto prescritto da quella Nazionale (D.M. 236/89 e D.P.R. 503/96), pertanto non si ritiene necessario intervenire</li> <li>• Fornitura e posa di mappa tattile descrittiva dei luoghi da esterno</li> </ul>

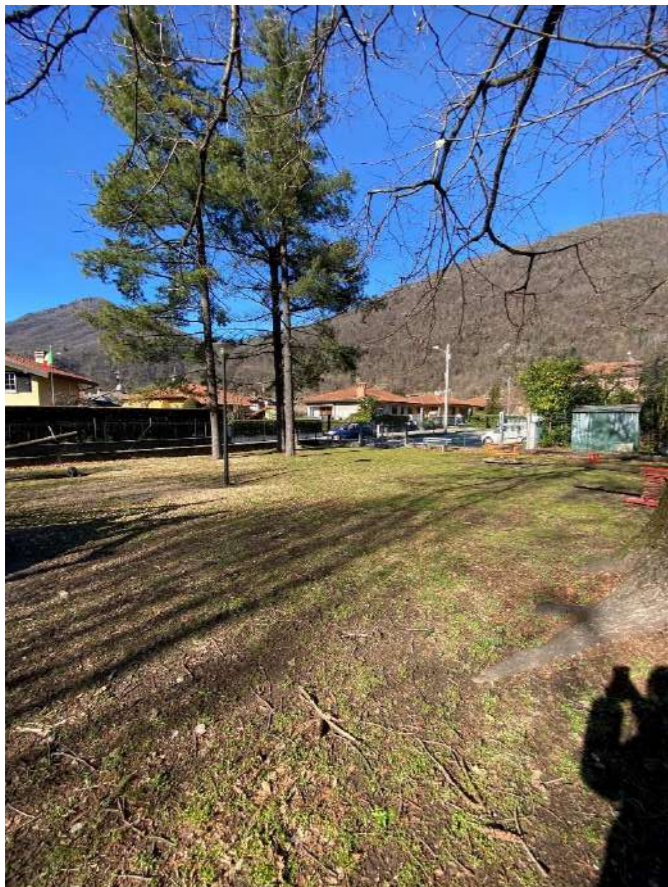
PERCORSI INTERNI	④ ⑤ ⑥	<ul style="list-style-type: none"> <li>Mancanza di percorsi accessibili anche da persona con ridotte o impedito capacità motorie o sensoriali</li> <li>Percorsi realizzati con non idonei materiali sdruciolevoli, inadatti a garantire la perfetta planarità e continuità (manto erboso)</li> <li>Mancanza di percorsi guida tattilo-plantari o di guide naturali</li> </ul>

-
PERCORSI INTERNI	<ul style="list-style-type: none"> <li>• Creazione di percorso accessibile anche da persona con ridotte/impedite capacità motorie e sensoriali</li> </ul>

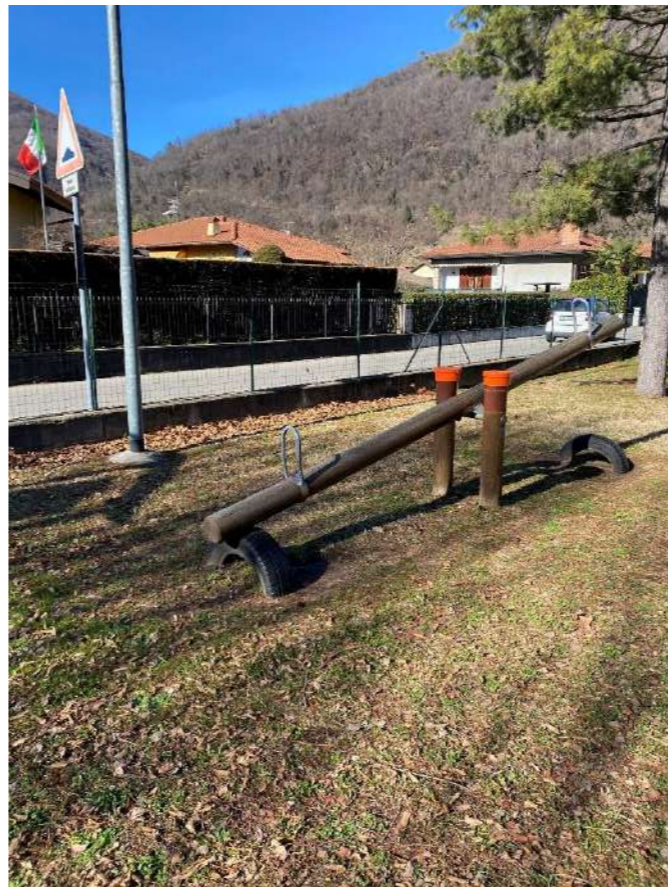
⑦

CAT	DC	DESCRIZIONE CRITICITA'	CD	VD	VC
ATTREZZATURE ED ARREDO URBANO	⑥	<ul style="list-style-type: none"> <li>Assenza di attrezzature per il gioco e lo sport di tipo inclusivo</li> <li>Mancanza di superfici antitrauma attorno alle attrezzature (area di sicurezza) percorribili da sedia a ruote</li> <li>Assenza di collegamenti percorribili da sedia a ruote tra i percorsi e le attrezzature</li> <li>Mancanza di segnalazioni tattilo-plantari in corrispondenza delle attrezzature</li> <li>Mancanza di arredo urbano (panchine, fontanelle etc.) raggiungibili anche da persone su sedia a ruote</li> <li>Assenza di segnalazioni tattilo-plantari in corrispondenza dell'arredo urbano</li> <li>Mancanza di cartellonistica esplicativa delle attività facilmente comprensibile anche da persone con disabilità cognitiva</li> </ul>

-
ATTREZZATURE ED ARREDO URBANO	<ul style="list-style-type: none"> <li>• Fornitura e posa di attrezzature per lo sport/gioco inclusivo</li> <li>• Realizzazione di pavimentazione antitrauma</li> <li>• Posa di segnalazione tattilo plantare per segnalare la presenza delle attrezzature e dell'arredo urbano</li> <li>• Fornitura e posa di cartellonistica di orientamento/descrittiva delle attività con scritte ingrandite e facilmente leggibili, integrata da icone e simboli da esterno</li> </ul>

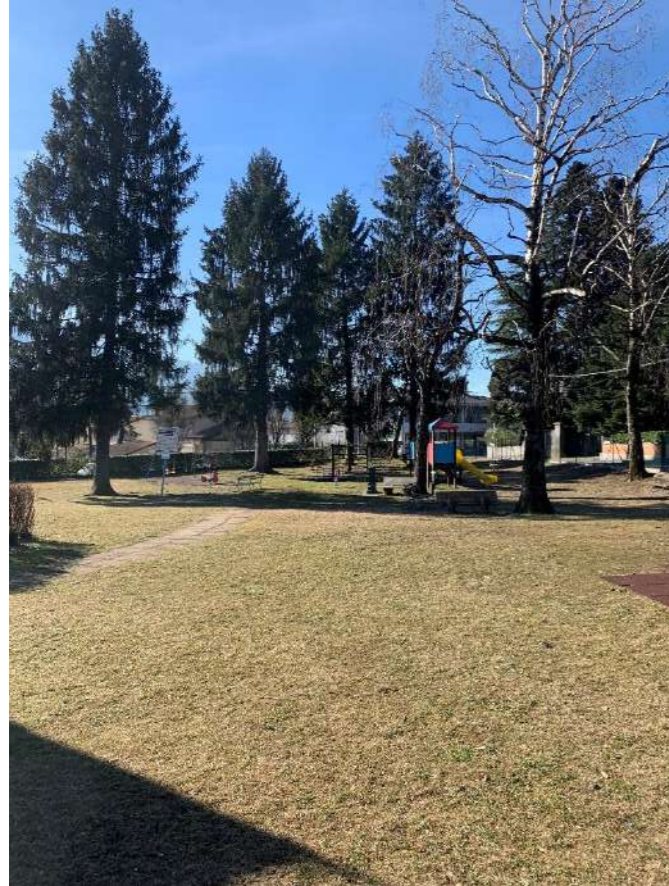
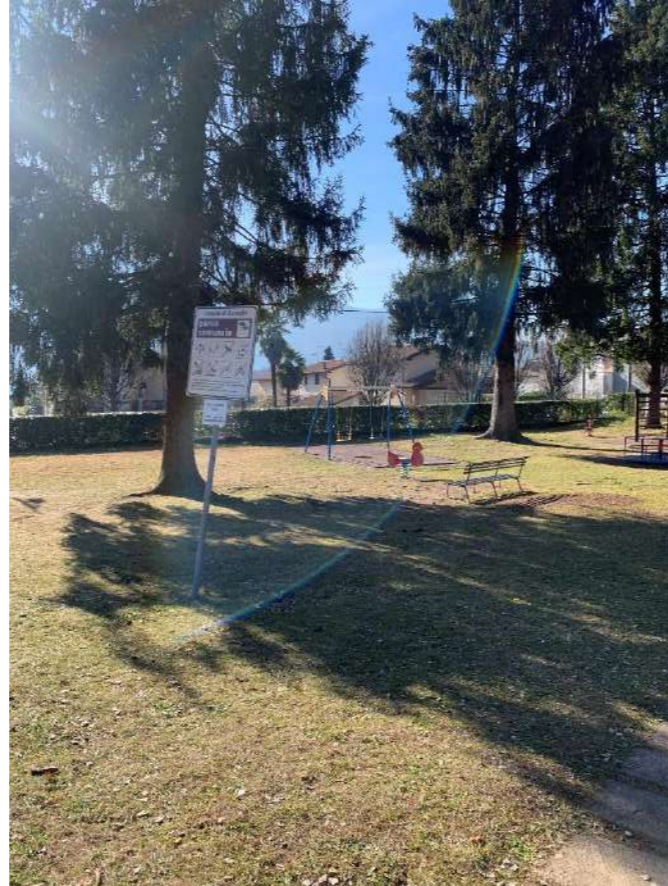
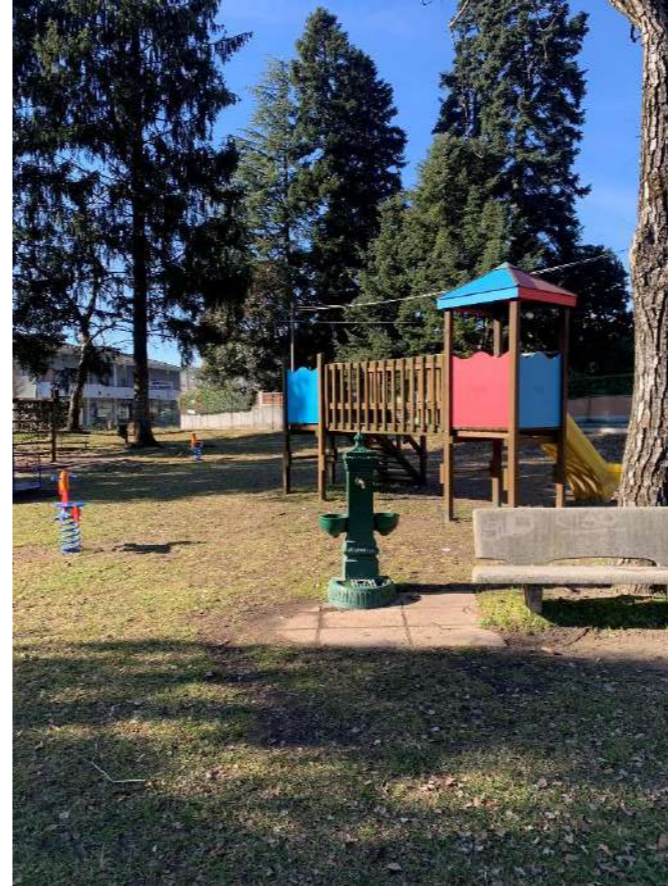
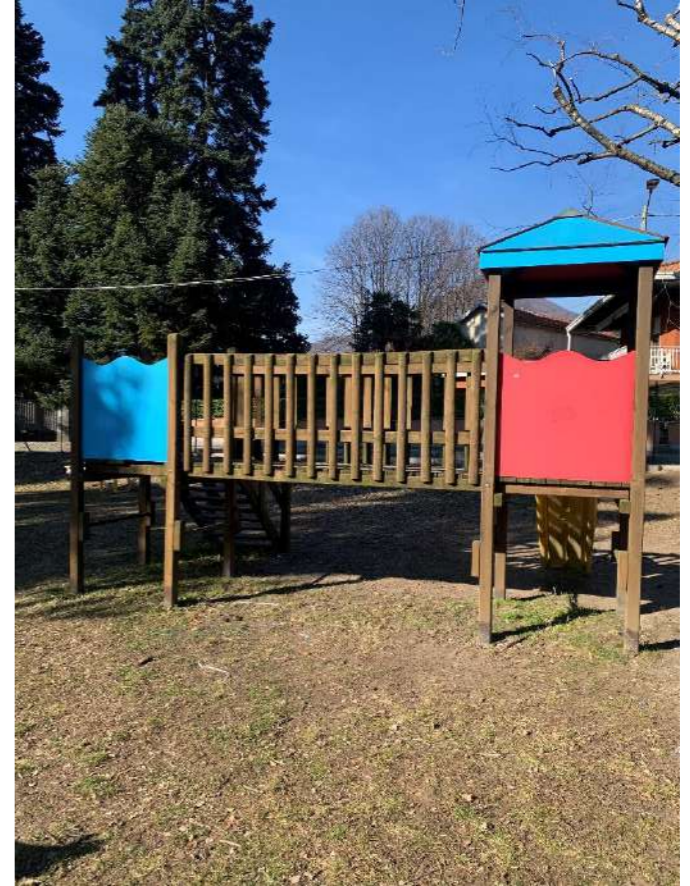
<input type="radio"/> <input type="radio"/> <input type="radio"/> <input type="radio"/>	<input type="radio"/>
PERCORSI INTERNI	① ② ③ ④	<ul style="list-style-type: none"> <li>Mancanza di percorsi accessibili anche da persona con ridotte o impedito capacità motorie o sensoriali</li> <li>Pendenza trasversale &gt; 1%</li> <li>Percorsi realizzati con non idonei materiali sdruciolevoli, inadatti a garantire la perfetta planarità e continuità (manto erboso)</li> <li>Presenza di dislivelli non raccordati con rampe di adeguata pendenza</li> <li>Mancanza di percorsi guida tattilo-plantari o di guide naturali</li> <li>Mancanza di adeguata illuminazione</li> </ul>

CAT	DESCRIZIONE SOLUZIONI PROGETTUALI	CD	SCHEDE
RAGGIUNGIBILITA' PARCO	<ul style="list-style-type: none"> <li>In comune con Bar ALLA CRI..CÀ, vedi scheda RS1</li> </ul>	 	-
		 	-
		 	-
		 	-
		 	-
PARCHEGGI	<ul style="list-style-type: none"> <li>In comune con Bar ALLA CRI..CÀ, vedi scheda RS1</li> </ul>	 	-
		 	-
		 	-
		 	-
		 	-
ACCESSO PRINCIPALE	<ul style="list-style-type: none"> <li>In comune con Bar ALLA CRI..CÀ, vedi scheda RS1</li> </ul>	 	-
		 	-
		 	-
		 	-
		 	-
PERCORSI INTERNI	<ul style="list-style-type: none"> <li>Creazione di percorso accessibile anche da persona con ridotte/impedite capacità motorie e sensoriali</li> <li>Adeguamento illuminazione esterna esistente</li> </ul>	 	-
		 	-
		 	-
		 	-
		 	SC.4.1 - SC.13

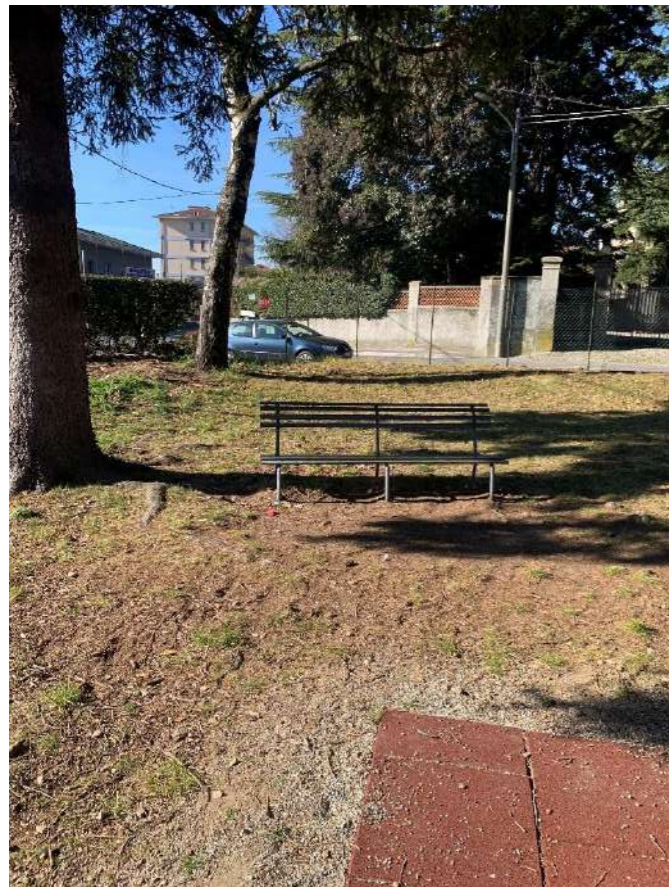
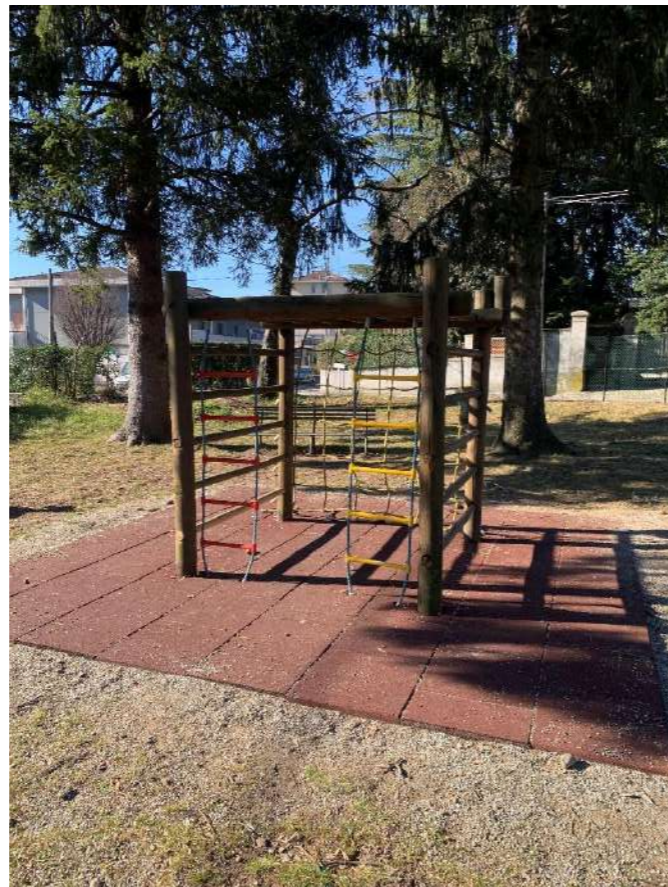
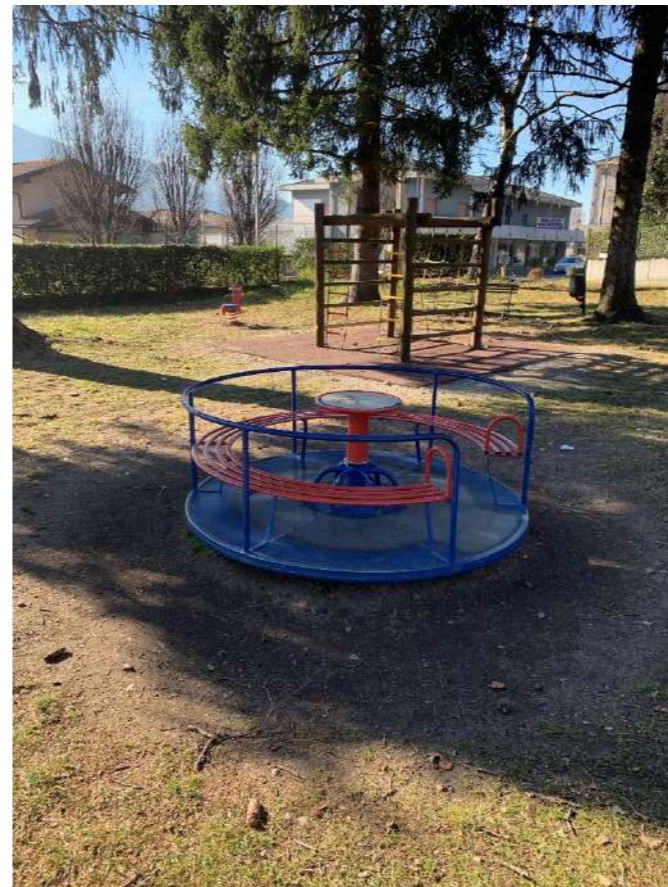
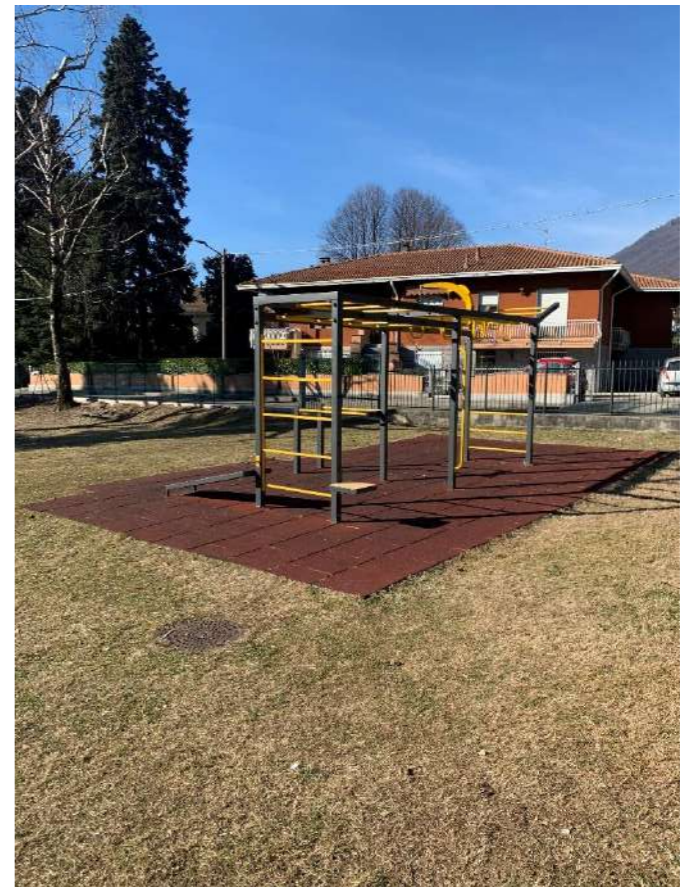
CAT	DC	DESCRIZIONE CRITICITA'	CD	VD	VC
ATTREZZATURE ED ARREDO URBANO	③	<ul style="list-style-type: none"> <li>Assenza di attrezzature per il gioco e lo sport di tipo inclusivo</li> <li>Mancanza di superfici antitrauma attorno alle attrezzature (area di sicurezza) percorribili da sedia a ruote</li> <li>Assenza di collegamenti percorribili da sedia a ruote tra i percorsi e le attrezzature</li> <li>Mancanza di segnalazioni tattilo-plantari in corrispondenza delle attrezzature</li> <li>Mancanza di arredo urbano (panchine, fontanelle etc.) raggiungibili anche da persone su sedia a ruote</li> <li>Assenza di segnalazioni tattilo-plantari in corrispondenza dell'arredo urbano</li> <li>Mancanza di cartellonistica esplicativa delle attività facilmente comprensibile anche da persone con disabilità cognitiva</li> <li>Assenza di adeguata illuminazione in corrispondenza delle attrezzature</li> <li>Assenza di adeguata illuminazione in corrispondenza degli arredi urbani</li> </ul>

-
ATTREZZATURE ED ARREDO URBANO	<ul style="list-style-type: none"> <li>• Fornitura e posa di attrezzature per lo sport/gioco inclusivo</li> <li>• Realizzazione di pavimentazione antitrauma</li> <li>• Nuova realizzazione di percorso a raso di collegamento tra i percorsi pedonali e le attrezzature</li> <li>• Posa di segnalazione tattilo plantare per segnalare la presenza delle attrezzature e dell'arredo urbano</li> <li>• Fornitura e posa di cartellonistica di orientamento/descrittiva delle attività con scritte ingrandite e facilmente leggibili, integrata da icone e simboli da esterno</li> <li>• Adeguamento illuminazione esterna esistente</li> </ul>

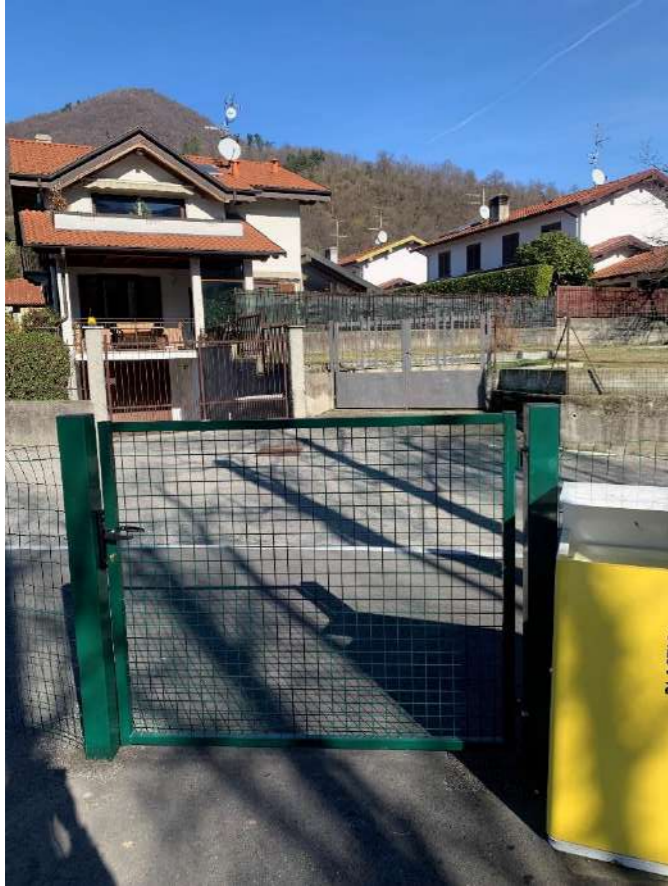
CAT	DC	DESCRIZIONE CRITICITA'	CD	VD	VC
RAGGIUNGIBILITA' PARCO		<ul style="list-style-type: none"> <li>• Mancanza di segnaletica e cartellonistica di orientamento/indicazione (es. mappe tattili)</li> <li>• Mancanza di percorsi guida tattilo-plantari o di guide naturali nei percorsi di avvicinamento, nonché di indicazione dell'accesso principale (sbarramento con codice "Direzione Rettilinea")</li> <li>• Mancanza di cartelli con simboli e scritte ingrandite che favoriscano l'orientamento nei percorsi di avvicinamento</li> <li>• Mancanza di segnaletiche integrate da icone e simboli che favoriscano l'orientamento di persona con disabilità cognitiva</li> <li>• Mancanza di zone car e bike sharing</li> <li>• Assenza di rastrelliere per biciclette</li> </ul>	       	       	 
PARCHEGGI		<ul style="list-style-type: none"> <li>• Vedi scheda PR8</li> </ul>	       	       	 
ACCESSO PRINCIPALE	①	<ul style="list-style-type: none"> <li>• ACCESSO DA VIA VENETO</li> <li>• Assenza di percorsi guida tattilo-plantari o di guide naturali</li> </ul>

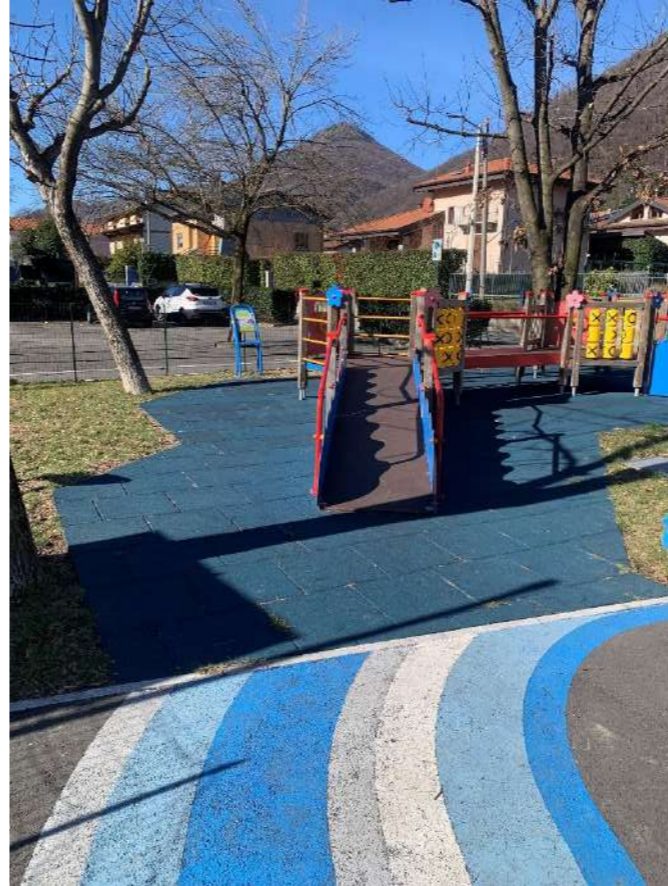
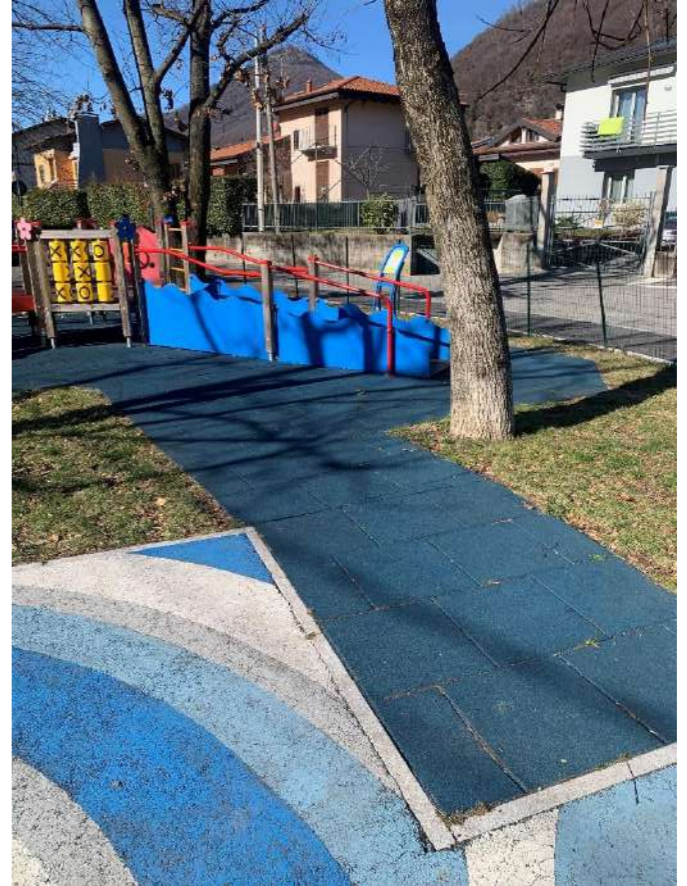
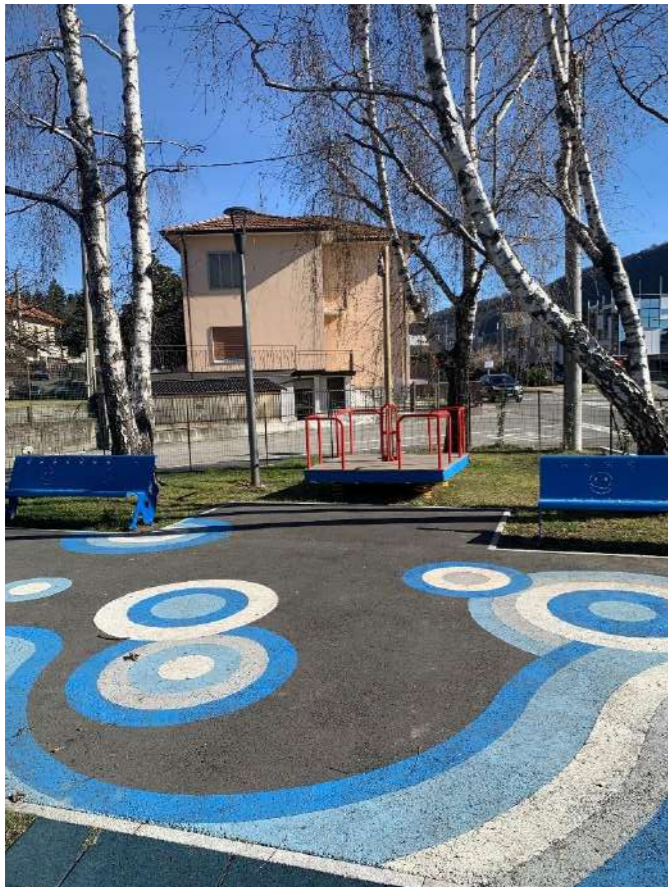
PERCORSI INTERNI	② ③ ④ ⑤	<ul style="list-style-type: none"> <li>• Mancanza di percorsi guida tattilo-plantari o di guide naturali</li> <li>• Percorso pedonale adiacente a zone non pavimentate privo di ciglio realizzato con materiale atto ad assicurare l'immediata percezione visiva e acustica se percorso con bastone</li> </ul>	       	       	 
RACCORDI VERTICALI PERCORSI		<ul style="list-style-type: none"> <li>• Non presente</li> </ul>

-
		 	-
		 	-
PERCORSI INTERNI	<ul style="list-style-type: none"> <li>• Posa di cordolo da aiuola in metallo, tale da costituire guida naturale</li> </ul>	 	-
		 	SC.15.2
		 	-

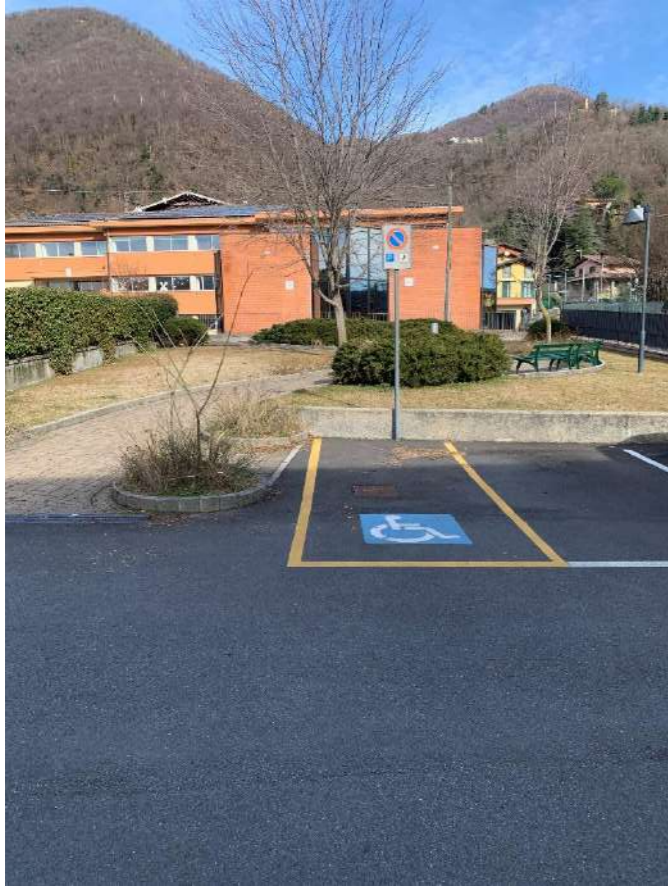
CAT	DC	DESCRIZIONE CRITICITA'	CD	VD	VC
RAGGIUNGIBILITA' PARCO		<ul style="list-style-type: none"> <li>• Mancanza di segnaletica e cartellonistica di orientamento/indicazione (es. mappe tattili)</li> <li>• Mancanza di indicazione dell'accesso principale (sbarramento con codice "Direzione Rettilinea")</li> <li>• Mancanza di cartelli con simboli e scritte ingrandite che favoriscano l'orientamento nei percorsi di avvicinamento</li> <li>• Mancanza di segnaletiche integrate da icone e simboli che favoriscano l'orientamento di persona con disabilità cognitiva</li> <li>• Mancanza di zone car e bike sharing</li> <li>• Assenza di rastrelliere per biciclette</li> </ul>			
PARCHEGGI	① ②	<ul style="list-style-type: none"> <li>• In comune con Scuola Media Statale G. Marconi, vedi scheda SS1</li> </ul>			
ACCESSO PRINCIPALE	③	<ul style="list-style-type: none"> <li>• ACCESSO DA VIA BREIRA</li> <li>• Zona retrostante l'accesso non in piano, che non consente manovra da parte di persona su sedia a ruote; presenza di percorso in pendenza</li> <li>• Assenza di cartelli con indicazioni che facilitino l'orientamento e la fruizione degli spazi, nonché di adeguata segnaletica che indichi le attività presenti ed i percorsi necessari per raggiungerle</li> <li>• Assenza di mappe tattili descrittive delle attività svolte nell'edificio e dei percorsi necessari per raggiungerle</li> </ul>

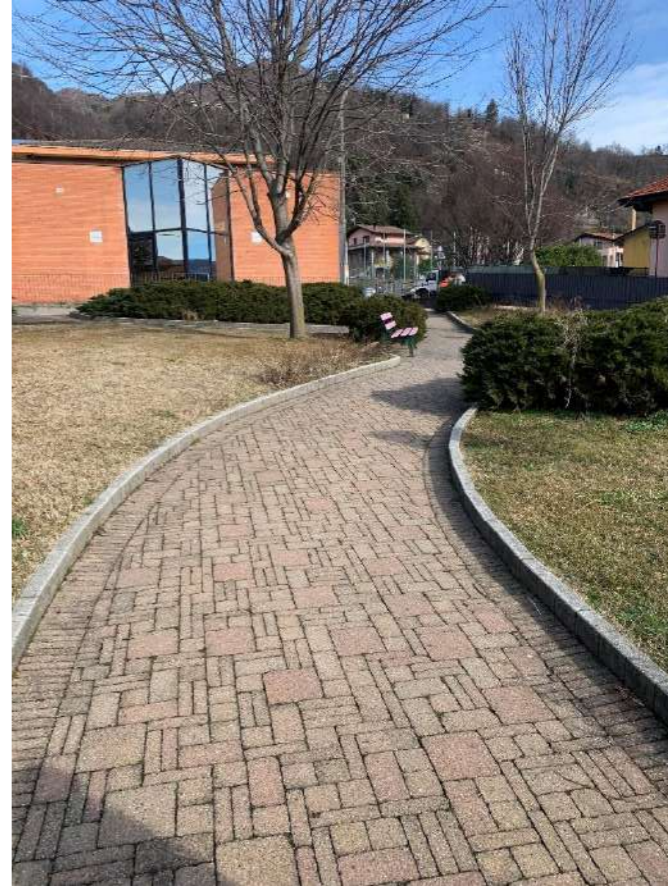
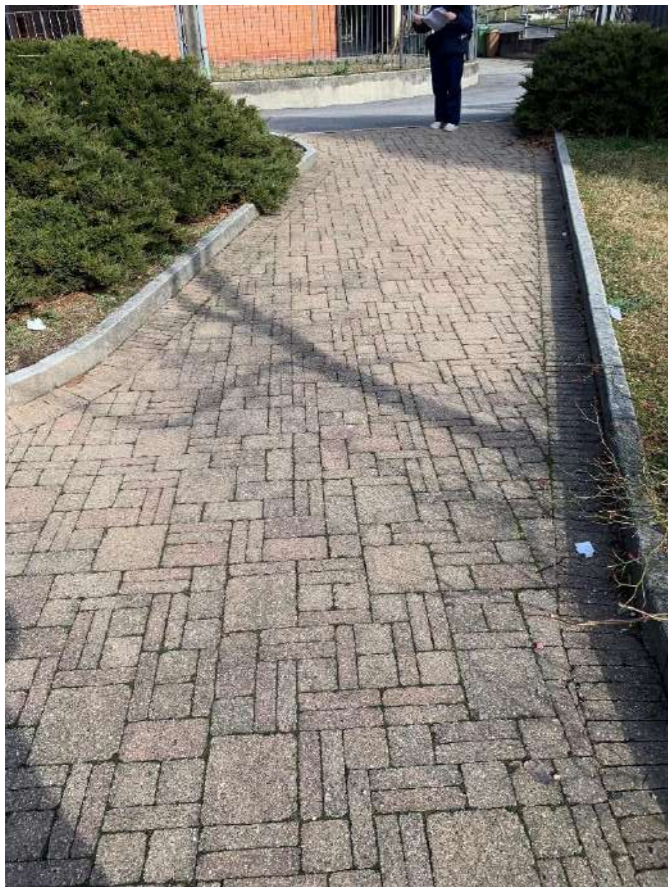
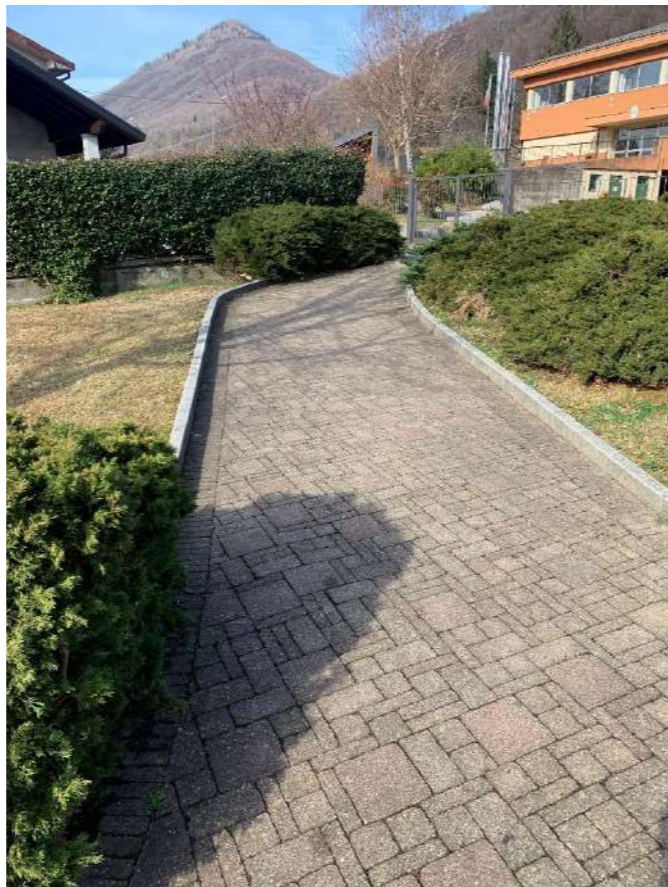
PERCORSI INTERNI	④ ⑤ ⑥	<ul style="list-style-type: none"> <li>• Mancanza di percorsi accessibili anche da persona con ridotte o impedito capacità motorie</li> <li>• Pendenza longitudinale morfologica del terreno &gt; 5%</li> <li>• Pendenza trasversale morfologica del terreno &gt; 1%</li> </ul>			
RACCORDI VERTICALI PERCORSI		<ul style="list-style-type: none"> <li>• Non presente</li> </ul>

ACCESSO PRINCIPALE	<ul style="list-style-type: none"> <li>ACCESSO DA VIA BREIRA</li> <li>Zona retrostante l'accesso non in piano, che non consente manovra da parte di persona su sedia a ruote; presenza di percorso in pendenza. Non si ritiene possibile intervenire</li> <li>Data la natura dei luoghi non si ritiene necessario il posizionamento di ulteriore cartellonistica/mappa tattile</li> </ul>	 	-
		 	-
		 	-
		 	-
		 	-
PERCORSI INTERNI	<ul style="list-style-type: none"> <li>Creazione di percorso accessibile anche da persona con ridotte/impedite capacità motorie e sensoriali</li> </ul>	 	-
		 	-
		 	-
		 	-
		 	SC.13

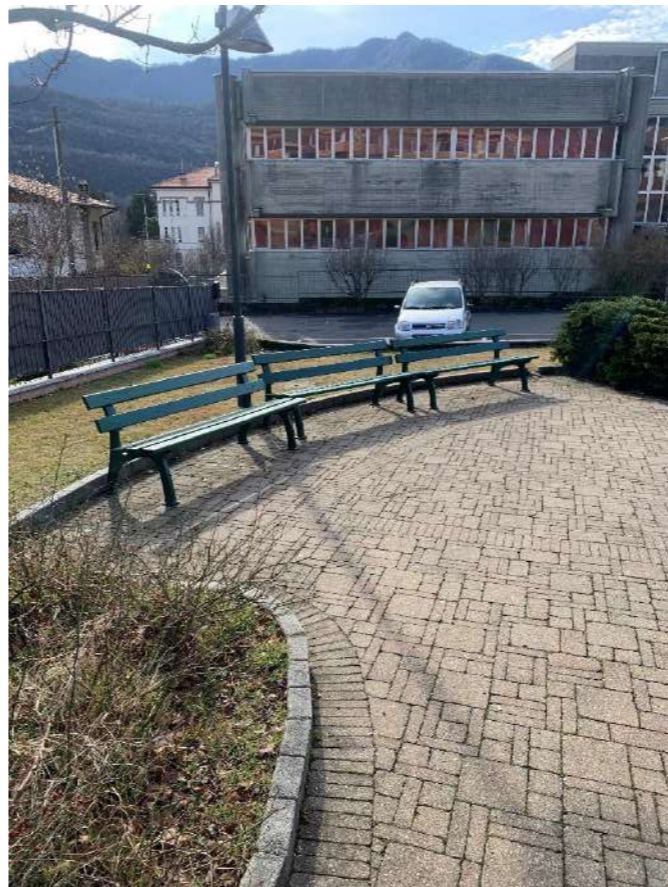
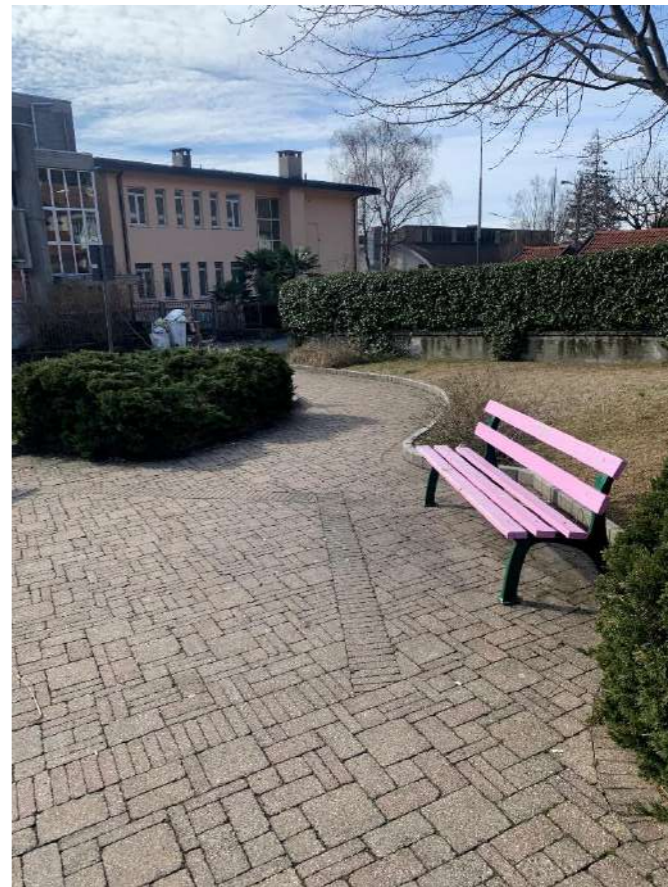
CAT	DC	DESCRIZIONE CRITICITA'	CD	VD	VC
ATTREZZATURE ED ARREDO URBANO	⑦ ⑧	<ul style="list-style-type: none"> <li>Assenza di segnalazioni tattilo-plantari in corrispondenza dell'arredo urbano</li> <li>Mancanza di cartellonistica esplicativa delle attività facilmente comprensibile anche da persone con disabilità cognitiva</li> </ul>

-
ATTREZZATURE ED ARREDO URBANO	<ul style="list-style-type: none"> <li>• Posa di segnalazione tattilo plantare per segnalare la presenza delle attrezzature e dell'arredo urbano</li> <li>• Non si prevede il posizionamento di cartellonistica esplicativa delle attività, in relazione alla natura dei luoghi e all'assenza di attrezzature che necessitino di indicazioni di utilizzo</li> </ul>
