COMUNE DI
CUVIO
PROVINCIA DI VARESE

PIANO PER L'ELIMINAZIONE DELLE BARRIERE ARCHITETTONICHE

Titolo Elaborato	n° Elaborato
SCHEDE DI ANALISI DELLE CRITICITA' E SOLUZIONI PROGETTUALI _AREE URBANE - STRADE PRINCIPALI E STRADE CENTRO STORICO	ALL.06

P.E.B.A.

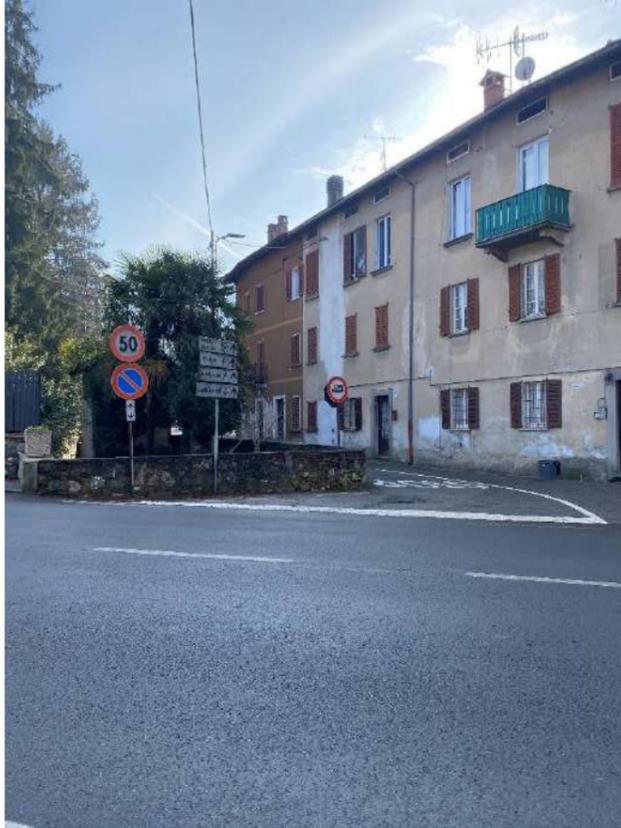
CAT	DC	DESCRIZIONE CRITICITA'	CD	VD	VC
TRATTO 1: Da via Vittorio Veneto (S.P. 54) ad incrocio con via Trieste					
PERCORSI PEDONALI	① ②	<ul style="list-style-type: none"> Larghezza del percorso pedonale con larghezza pari a 1,45 m, che non rispetta la normativa Regionale (L.R. 6/89), ma che comunque rientra in quanto prescritto da quella Nazionale (D.M. 236/89 e D.P.R. 503/96) Differenze di quota non raccordate, con dislivello > 2,5 cm, non arrotondate o smussate, pari a 4,5 cm in prossimità dell'angolo con via Broletto NOTA: Presenza di un tratto di strada mancante di marciapiede in corrispondenza dell'incrocio con Via Piave / Via Broletto, finitura in manto bituminoso in stato di manutenzione intermedio, assenza di ostacoli che riducano il passaggio, adeguata illuminazione 		●	●
				●	
				●	
				●	
ATTRAVERSAMENTI PEDONALI	③	<ul style="list-style-type: none"> Assenza sul marciapiede di sbarramento con le piastre tattilo-plantari recanti il codice "direzione rettilinea" 		●	●

CAT	DESCRIZIONE SOLUZIONI PROGETTUALI TRATTO 1: Da via Vittorio Veneto (S.P. 54) ad incrocio con via Trieste	CD	SCHEDE
PERCORSI PEDONALI	<ul style="list-style-type: none"> Larghezza del percorso pedonale con larghezza pari a 1,45 m, che non rispetta la normativa Regionale (L.R. 6/89), ma che comunque rientra in quanto prescritto da quella Nazionale (D.M. 236/89 e D.P.R. 503/96), pertanto non si ritiene necessario intervenire Eliminazione discontinuità altimetriche < 5 cm in prossimità dell'angolo con via Broletto Creazione di un percorso pedonale riservato lungo tutto il tratto/la via, con larghezza pari ad almeno 150 cm, realizzato con idonei materiali antisdrucchiolevoli, compatti ed omogenei (MANTO BITUMINOSO), dislivello dal piano carrabile pari a 15, correttamente raccordato in corrispondenza degli accessi carrai, degli attraversamenti, ad inizio e fine tratto; in corrispondenza del civico 11 (fermata del trasporto pubblico) Fornitura e posa di cartellonistica di orientamento con scritte ingrandite e facilmente leggibili, integrata da icone e simboli da esterno

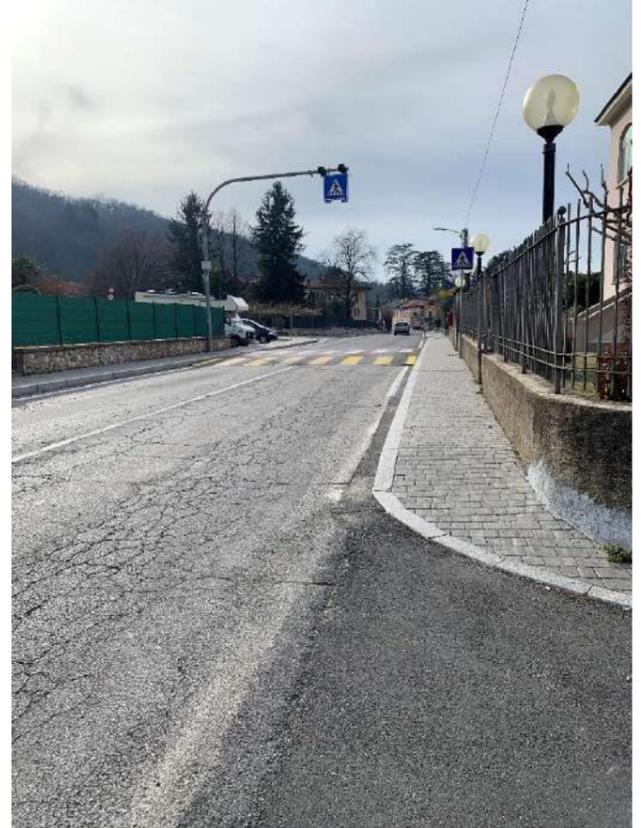
CAT	DC	DESCRIZIONE CRITICITA'	CD	VD	VC
TRATTO 2: Da incrocio con via Trieste ad incrocio con via Erminia Maggi					
PERCORSI PEDONALI	③ ④	<ul style="list-style-type: none"> Percorsi realizzati con idonei materiali, che tuttavia non garantiscono pienamente la perfetta planarità e continuità a causa di uno stato di manutenzione intermedio (manto bituminoso) in prossimità del lato Parco Pancera Larghezza del percorso pedonale con larghezza pari a 1,30 m, che non rispetta la normativa Regionale (L.R. 6/89), ma che comunque rientra in quanto prescritto da quella Nazionale (D.M. 236/89 e D.P.R. 503/96)

CAT	DESCRIZIONE SOLUZIONI PROGETTUALI TRATTO 2: Da incrocio con via Trieste ad incrocio con via Erminia Maggi	CD	SCHEDE
PERCORSI PEDONALI	<ul style="list-style-type: none"> Intervento puntuale di ripristino pavimentazione esistente in manto bituminoso in prossimità del lato Parco Pancera Larghezza del percorso pedonale con larghezza pari a 1,30 m, che non rispetta la normativa Regionale (L.R. 6/89), ma che comunque rientra in quanto prescritto da quella Nazionale (D.M. 236/89 e D.P.R. 503/96) , pertanto non si ritiene necessario intervenire

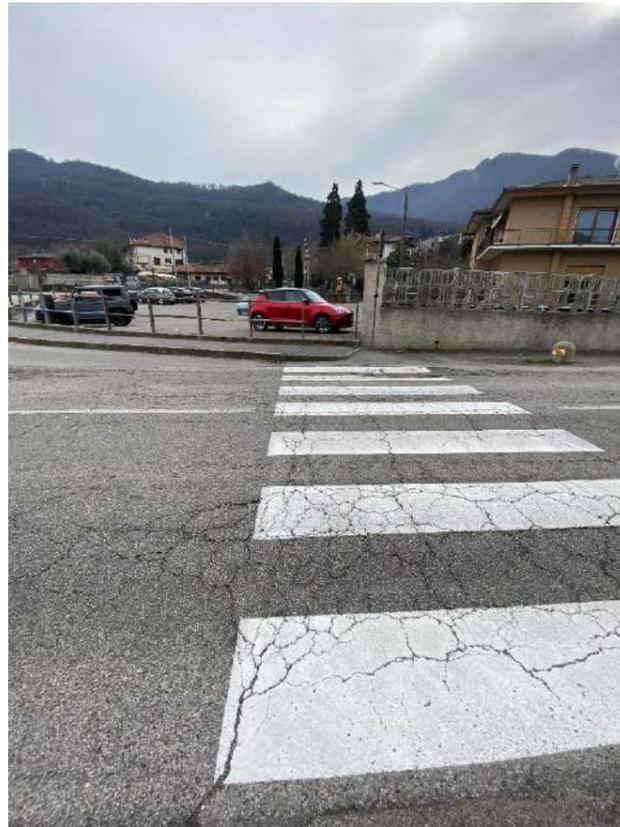
CAT	DC	DESCRIZIONE CRITICITA'	CD	VD	VC
TRATTO 3: Da incrocio con via Erminia Maggi a via Comune Giuseppe Maggi					
PERCORSI PEDONALI	⑦ ⑧	<ul style="list-style-type: none"> Larghezza del percorso pedonale con larghezza pari a 1,30 m, che non rispetta la normativa Regionale (L.R. 6/89), ma che comunque rientra in quanto prescritto da quella Nazionale (D.M. 236/89 e D.P.R. 503/96) Differenze di quota non raccordate, con dislivello > 2,5 cm, non arrotondate o smussate, variabile 0 - 5 cm in corrispondenza dell'attraversamento pedonale >10 cm in corrispondenza del collegamento pedonale con PR2

ATTRAVERSAMENTI PEDONALI	⑦	<ul style="list-style-type: none"> Segnaletica orizzontale in stato di manutenzione intermedia in corrispondenza del civico 2 Assenza sul marciapiede di sbarramento con le piastre tattilo-plantari recanti il codice "direzione rettilinea"

CAT	DESCRIZIONE SOLUZIONI PROGETTUALI TRATTO 3: Da incrocio con via Erminia Maggi a via Commune Giuseppe Maggi	CD	SCHEDE
PERCORSI PEDONALI	<ul style="list-style-type: none"> • Larghezza del percorso pedonale con larghezza pari a 1,30 m, che non rispetta la normativa Regionale (L.R. 6/89), ma che comunque rientra in quanto prescritto da quella Nazionale (D.M. 236/89 e D.P.R. 503/96) , pertanto non si ritiene necessario intervenire • Eliminazione discontinuità altimetriche < 5 cm in corrispondenza dell'attraversamento pedonale • Eliminazione discontinuità altimetriche 5 cm < d < 30 cm

SC.3.1 - SC.3.2
ATTRAVERSAMENTI PEDONALI	<ul style="list-style-type: none"> • Realizzazione segnaletica orizzontale attraversamento pedonale in corrispondenza del civico 2 • Posa di segnalazione tattilo plantare attraversamento pedonale (sbarramento su marciapiede di nuova costruzione con piastre tattilo plantari recanti il codice "direzione rettilinea" terminante 40 cm prima del confine con la zona carrabile con il codice "pericolo valicabile" a coprire l'intera luce dell'attraversamento)

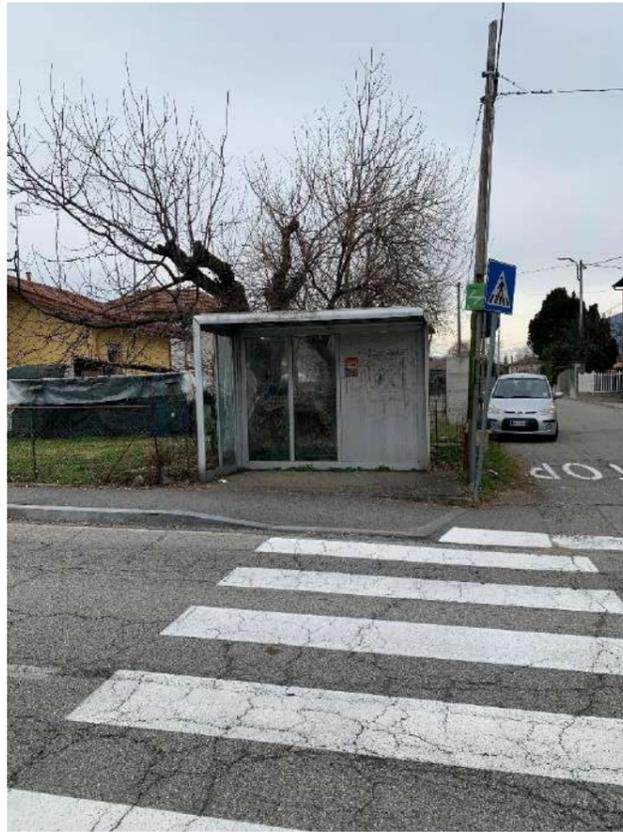
<p>●</p> <p>●</p> <p>●</p> <p>●</p>	<p>●</p>
ATTRAVERSAMENTI PEDONALI	⑥	<ul style="list-style-type: none"> Assenza sul marciapiede di sbarramento con le piastre tattilo-plantari recanti il codice "direzione rettilinea"

<p>●</p> <p>●</p> <p>●</p> <p>●</p>	<p>●</p>
FERMATA MEZZI PUBBLICI	⑥ ⑦	<ul style="list-style-type: none"> La fermata non è indicata con segnali tattilo-plantari sulla pavimentazione Presenza di protezione dagli agenti atmosferici, ma in cattivo stato di manutenzione Assenza di panchina per l'attesa del mezzo Mancanza di adeguata illuminazione Assenza di segnaletica e cartellonistica di orientamento/indicazione (es. mappe tattili) dei luoghi raggiungibili dalla fermata Mancanza di cartelli con simboli e scritte ingrandite per favorire l'orientamento Mancanza di segnaletiche integrate da icone e simboli che favoriscano l'orientamento anche di persone con disabilità intellettiva Mancanza di adeguata illuminazione in corrispondenza della segnaletica

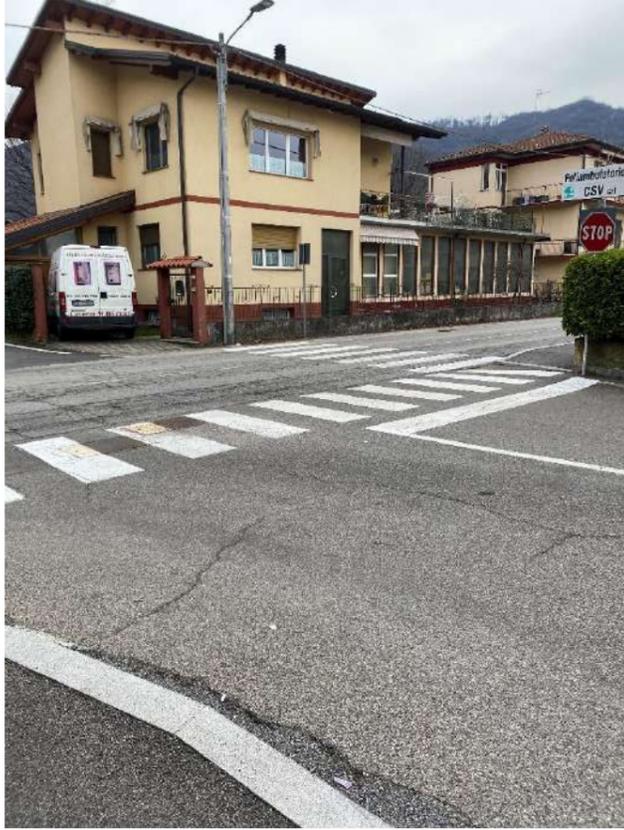
9

ATTRAVERSAMENTO PEDONALE ORTOGONALE AL SENSO DI MARCIA					
ATTRAVERSAMENTI PEDONALI	⑨	<ul style="list-style-type: none"> Mancanza di idonea segnaletica verticale Assenza sul marciapiede di sbarramento con le piastre tattilo-plantari recanti il codice "direzione rettilinea"

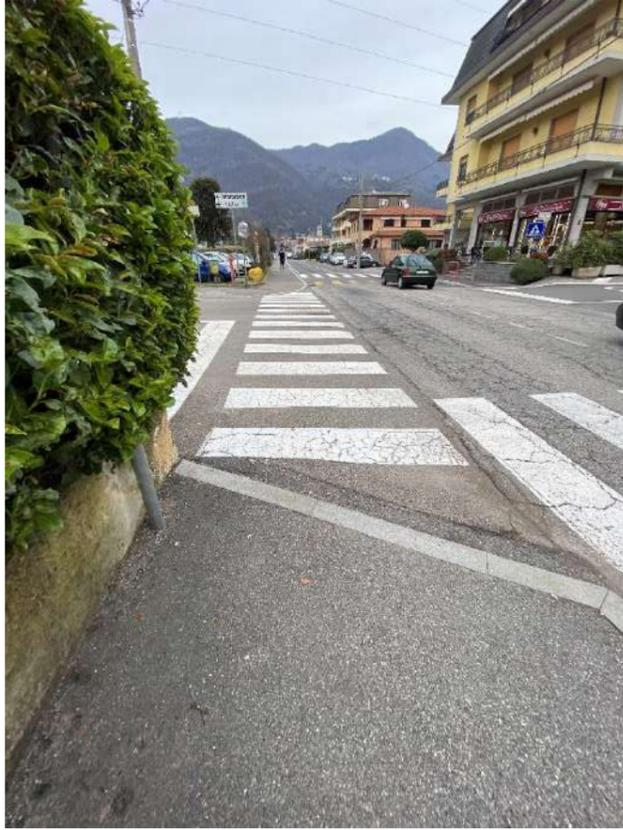
10

ATTRAVERSAMENTO PEDONALE PARALLELO AL SENSO DI MARCIA (VIA ENRICO FERMI)					
ATTRAVERSAMENTI PEDONALI	⑩	<ul style="list-style-type: none"> Presenza di idonea segnaletica verticale ma in cattivo stato di manutenzione Assenza sul marciapiede di sbarramento con le piastre tattilo-plantari recanti il codice "direzione rettilinea"

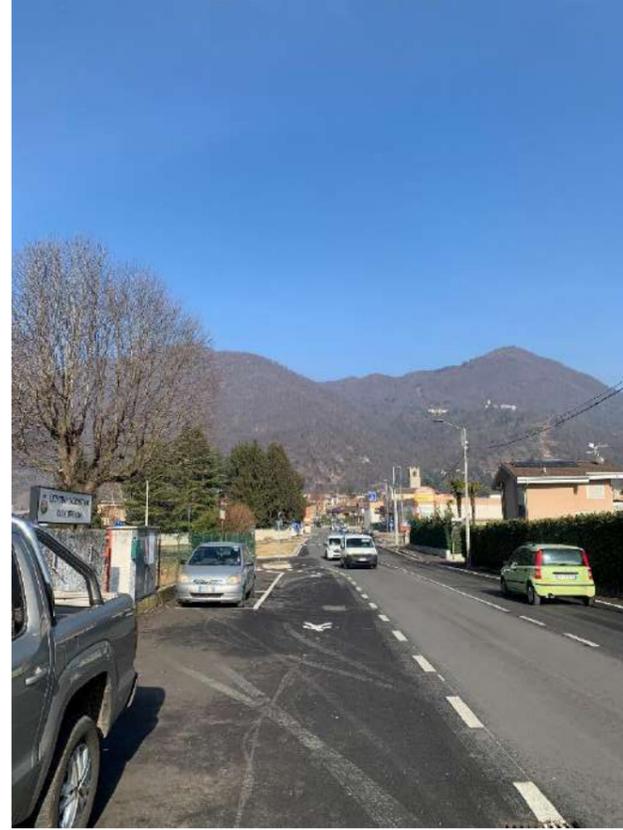
12

CAT	DC	DESCRIZIONE CRITICITA'	CD	VD	VC
TRATTO 5: da civico 20 a via Giuseppe Verdi					
PERCORSI PEDONALI	⑫	<ul style="list-style-type: none"> • Presente in corrispondenza dell'incrocio con via Verdi restrizione dovuta alla presenza di aiuola che riduce il passaggio a 90 cm per una lunghezza di circa 5 m • Marciapiede complanare alla carreggiata, assenti sul confine tra il marciapiede e la carreggiata piastre del codice "arresto/pericolo"

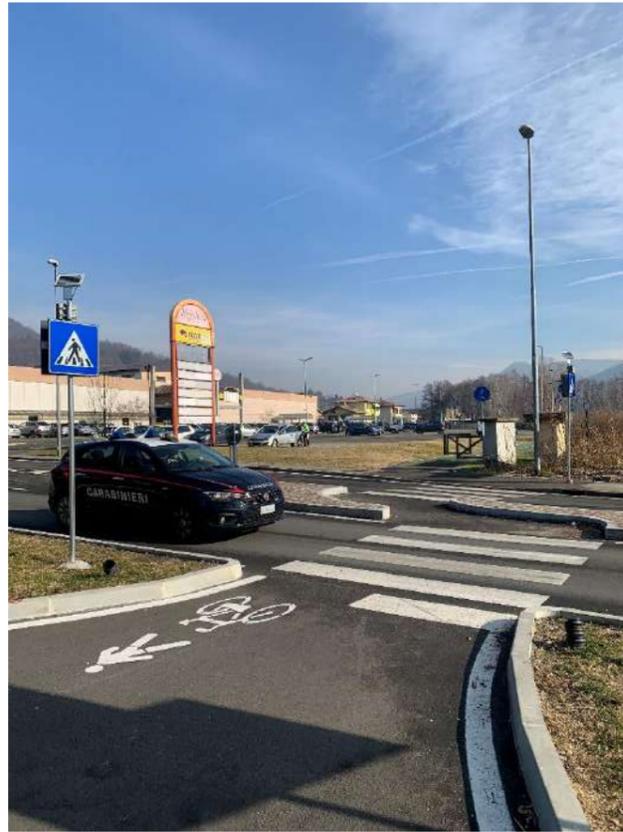
15

ATTRAVERSAMENTI PEDONALI	⑮	<ul style="list-style-type: none"> • Mancanza di idonea segnaletica verticale • Assenza sul marciapiede di sbarramento con le piastre tattilo-plantari recanti il codice "direzione rettilinea" • Mancanza di adeguata illuminazione

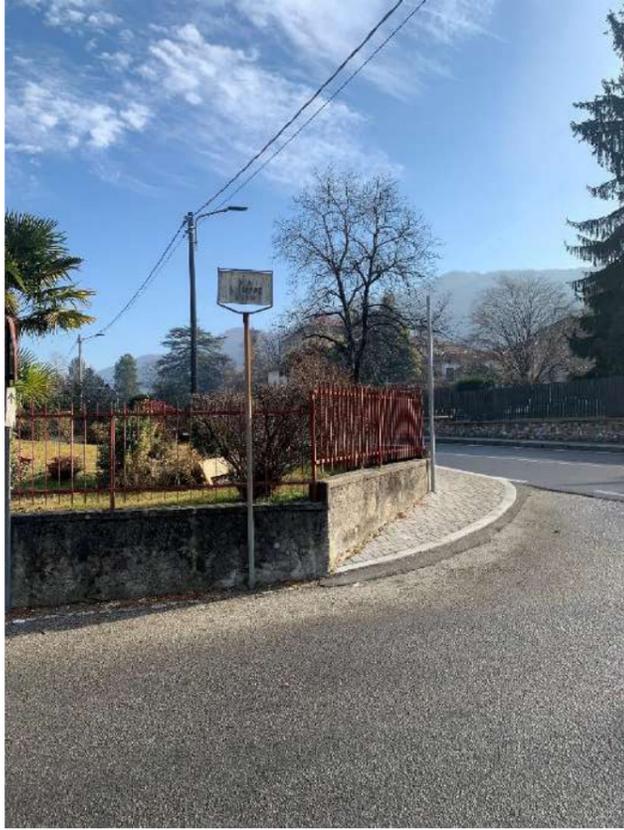
CAT	DC	DESCRIZIONE CRITICITA'	CD	VD	VC
TRATTO 1: Da Via Vittorio Veneto (S.P. 54) a via Giacomo Puccini					
PERCORSI PEDONALI	①	<ul style="list-style-type: none"> • Presenza di un unico tratto di marciapiede in corrispondenza del civico 17, finitura in manto bituminoso in cattivo stato di manutenzione, larghezza 1,20 m, assenza di ostacoli che riducano il passaggio, dislivello con piano carrabile < 15 cm, corretti i raccordi al piano stradale, adeguata l'illuminazione • NOTA: L'assenza di un percorso pedonale rende pericolosa la percorrenza pedonale del tratto di strada considerato, che pertanto viene considerato inaccessibile

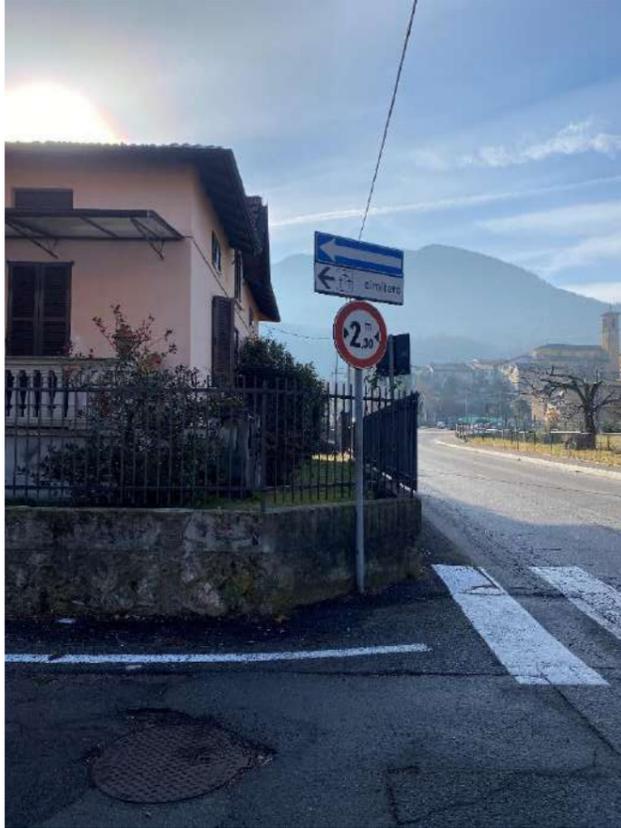
CAT	DC	DESCRIZIONE CRITICITA'	CD	VD	VC
TRATTO 1: Da via Comune Giuseppe Maggi (S.P. 54) a via Gino Maggi					
PERCORSI PEDONALI	①	<ul style="list-style-type: none"> Non presente percorso pedonale riservato; presenza di stalli, sedute e un doppio filare alberato, elementi che non consentono un passaggio adeguato. Si segnala inoltre il passaggio di mezzi pesanti (presenza di industrie) NOTA: L'assenza di un percorso pedonale rende pericolosa la percorrenza pedonale del tratto di strada considerato, che pertanto viene considerato inaccessibile 		●	●
	②			●	
	③			●	
	④			●	
ATTRAVERSAMENTI PEDONALI		<ul style="list-style-type: none"> Non presente 		●	●
			●		
			●		
			●		
STALLI LUNGO LA VIA	②	<ul style="list-style-type: none"> Non presente edificio pubblico in questo tratto; presenti stalli lungo la via ma nessuno riservato 		●	●
			●		
			●		
			●		
FERMATA MEZZI PUBBLICI		<ul style="list-style-type: none"> Non presente 		●	●

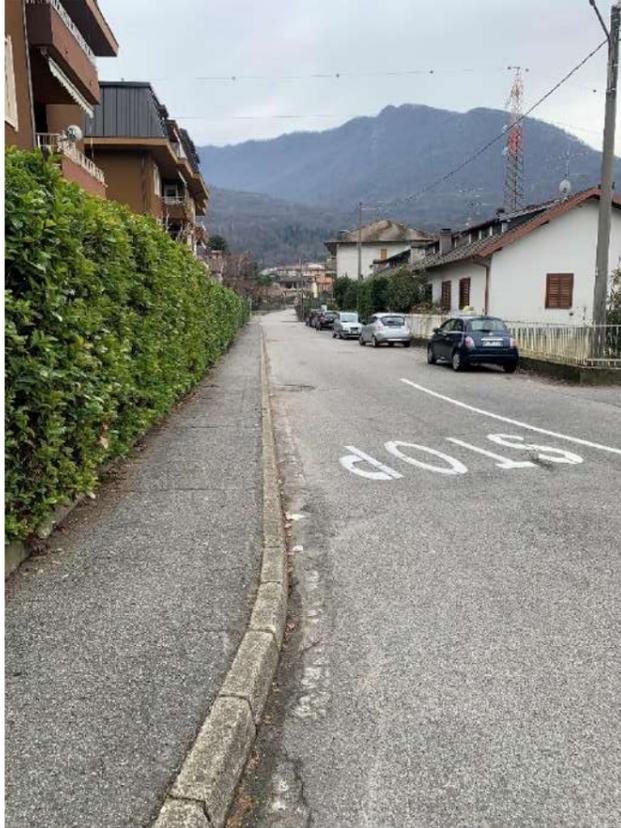
CAT	DC	DESCRIZIONE CRITICITA'	CD	VD	VC
TRATTO 1: Da Via Giuseppe Verdi a civico 24					
PERCORSI PEDONALI	①	<ul style="list-style-type: none"> Percorsi realizzati con idonei materiali, che tuttavia non garantiscono pienamente la perfetta planarità e continuità a causa di uno stato di manutenzione intermedio (manto bituminoso) Larghezza del percorso pedonale con larghezza pari a 1,45 m, che non rispetta la normativa Regionale (L.R. 6/89), ma che comunque rientra in quanto prescritto da quella Nazionale (D.M. 236/89 e D.P.R. 503/96) Dislivello tra il piano del marciapiede e le zone carrabili ad esso adiacenti < 15 cm, pari a 17 cm

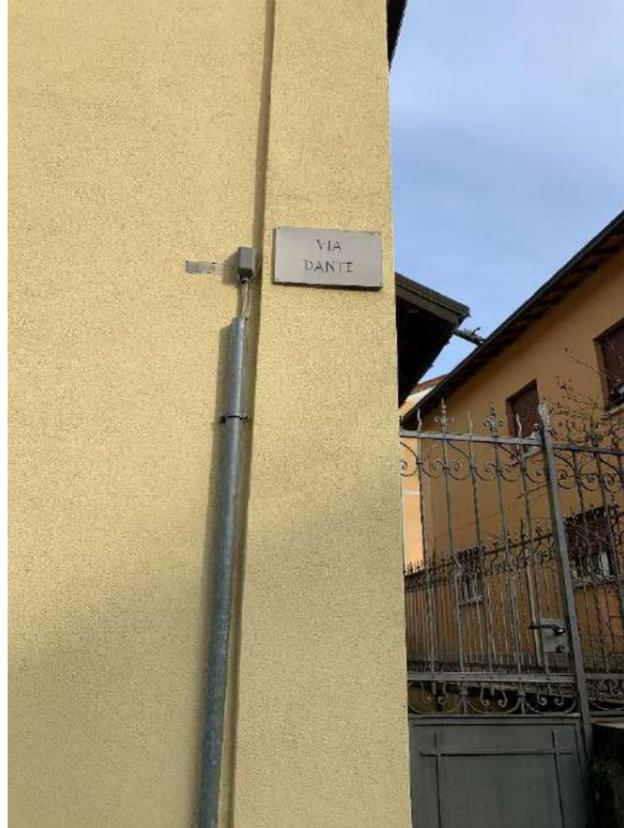
CAT	DC	DESCRIZIONE CRITICITA'	CD	VD	VC
TRATTO 1: Da incrocio via Porta / via Pretorio a incrocio con via Vittorio Veneto					
PERCORSO PROMISCUEO	①	<ul style="list-style-type: none"> Mancanza di un percorso pedonale riservato Discreto stato di manutenzione della pavimentazione (manto bituminoso) Presenza di ostacoli lungo il percorso pedonale di h < 2,10m (gradino in prossimità del civico n°1) Mancanza di mappe tattili descrittive dei luoghi Assenza di cartelli con simboli e scritte ingrandite per favorire l'orientamento nei percorsi di avvicinamento Mancanza di segnaletiche integrate da icone e simboli che favoriscano l'orientamento anche di persone con disabilità intellettiva 			
	②				
	③				
	④				
STALLI LUNGO LA VIA		<ul style="list-style-type: none"> Non presente 			
VALUTAZIONE COMPLESSIVA DELL'AREA URBANA ALLA LUCE DELLE CRITICITA' RISCOstrate

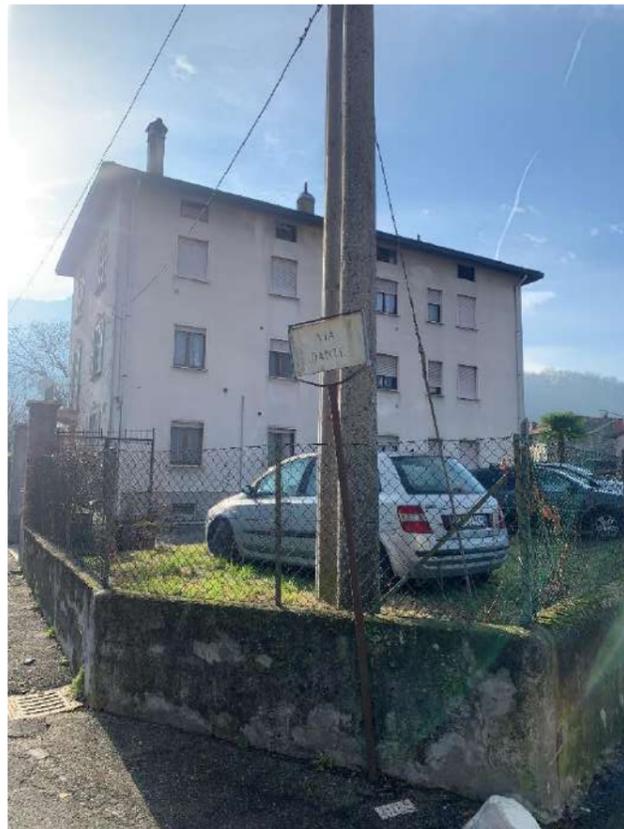
TRATTO 2: Da incrocio con via Vittorio Veneto ad incrocio con via Giuseppe Verdi					
PERCORSO PROMISCUEO	⑤	<ul style="list-style-type: none"> Mancanza di un percorso pedonale riservato Pavimentazione realizzata con idonei materiali antisdrucciolevoli, compatti ed omogenei ad eccezione della pavimentazione da mantenere in prossimità del municipio e del civico 6 Mancanza di mappe tattili descrittive dei luoghi Assenza di cartelli con simboli e scritte ingrandite per favorire l'orientamento nei percorsi di avvicinamento Mancanza di segnaletiche integrate da icone e simboli che favoriscano l'orientamento anche di persone con disabilità intellettiva 			
	⑥				
	⑦				
	⑧				
STALLI LUNGO LA VIA		<ul style="list-style-type: none"> Non presente 			
VALUTAZIONE COMPLESSIVA DELL'AREA URBANA ALLA LUCE DELLE CRITICITA' RISCOstrate

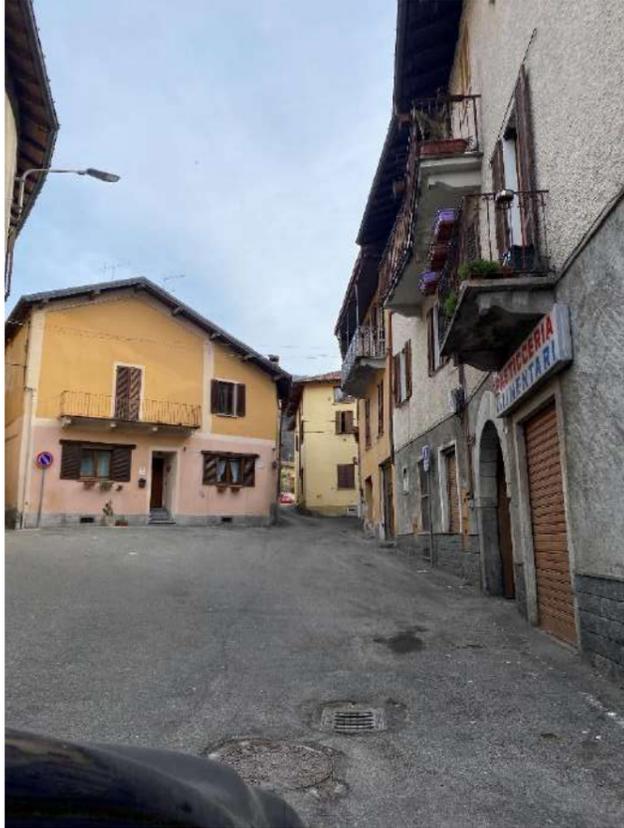
CAT	DC	DESCRIZIONE CRITICITA'	CD	VD	VC
TRATTO 1: Da incrocio con via Porta / via Pretorio a incrocio con via Vittorio Veneto					
PERCORSO PROMISCUO	①	<ul style="list-style-type: none"> Mancanza di un percorso pedonale riservato (presente solo fino all'altezza del civico 3) Discreto stato di manutenzione della pavimentazione (manto bituminoso) Mancanza di mappe tattili descrittive dei luoghi Assenza di cartelli con simboli e scritte ingrandite per favorire l'orientamento nei percorsi di avvicinamento Mancanza di segnaletiche integrate da icone e simboli che favoriscano l'orientamento anche di persone con disabilità intellettiva

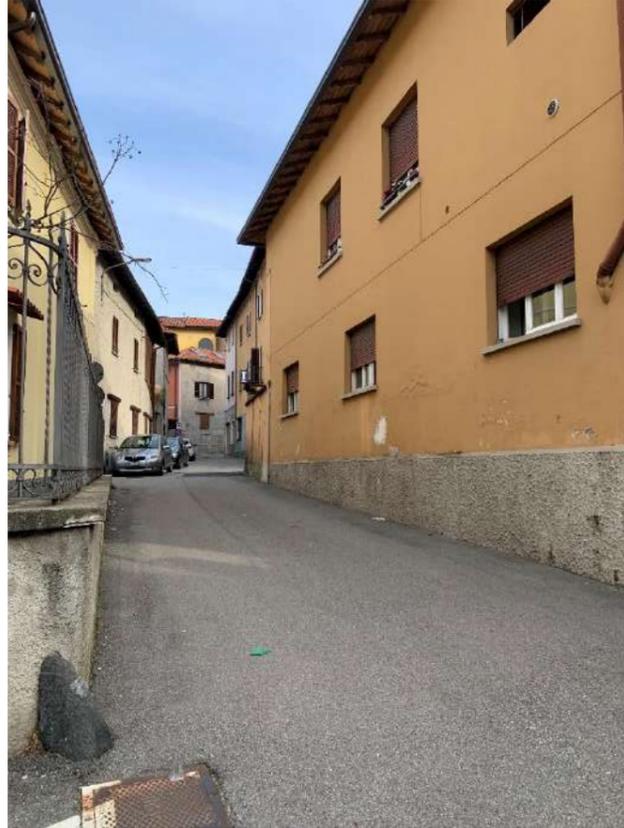
CAT	DC	DESCRIZIONE CRITICITA'	CD	VD	VC
TRATTO 1: Da incrocio con via Trieste a incrocio con via Dante					
PERCORSO PROMISCUEO	①	<ul style="list-style-type: none"> Mancanza di un percorso pedonale riservato Presenza di ostacoli lungo il percorso pedonale di h < 2,10 m (cestino portarifiuti, seduta in pietra, scala accesso bar in corrispondenza del civico n°1) Mancanza di mappe tattili descrittive dei luoghi Assenza di cartelli con simboli e scritte ingrandite per favorire l'orientamento nei percorsi di avvicinamento Mancanza di segnaletiche integrate da icone e simboli che favoriscano l'orientamento anche di persone con disabilità intellettiva 			
	②				
	③				
	④				
	⑤				
STALLI LUNGO LA VIA		<ul style="list-style-type: none"> Non presente 			
VALUTAZIONE COMPLESSIVA DELL'AREA URBANA ALLA LUCE DELLE CRITICITA' RISCOstrate

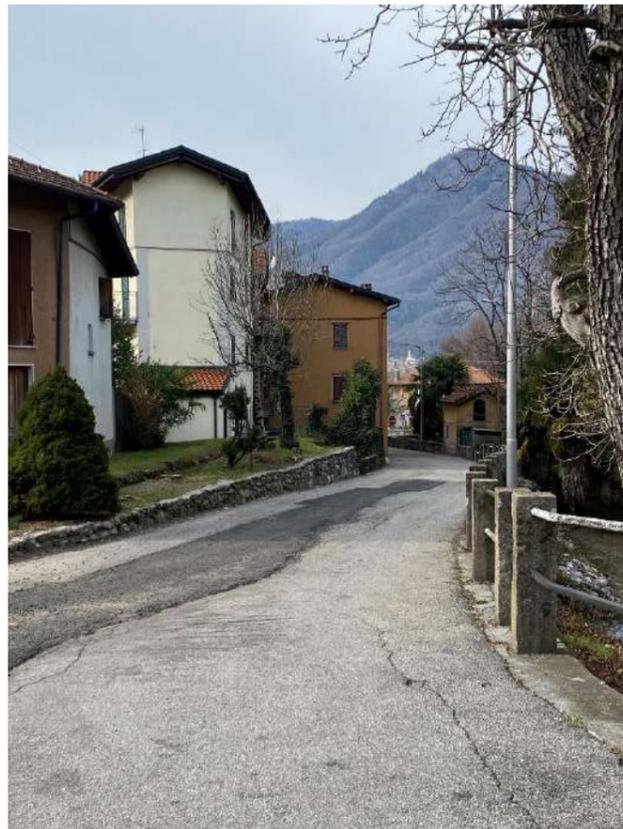
TRATTO 2: Da incrocio con via Dante ad incrocio con via Giuseppe Verdi					
PERCORSO PROMISCUEO	⑥	<ul style="list-style-type: none"> Mancanza di un percorso pedonale riservato Cattivo stato di manutenzione della pavimentazione (manto bituminoso) in corrispondenza dell'angolo con via San Rocco e stato intermedio di manutenzione della pavimentazione (manto bituminoso) in corrispondenza del civico 9 Mancanza di mappe tattili descrittive dei luoghi Assenza di cartelli con simboli e scritte ingrandite per favorire l'orientamento nei percorsi di avvicinamento Mancanza di segnaletiche integrate da icone e simboli che favoriscano l'orientamento anche di persone con disabilità intellettiva 			
	⑦				
	⑧				
STALLI LUNGO LA VIA		<ul style="list-style-type: none"> Non presente 			
VALUTAZIONE COMPLESSIVA DELL'AREA URBANA ALLA LUCE DELLE CRITICITA' RISCOstrate

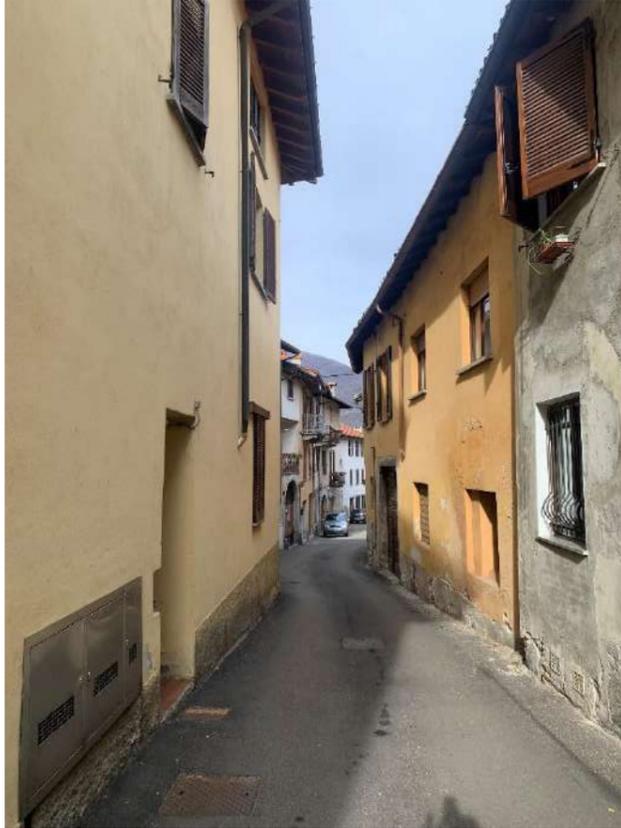
CAT	DC	DESCRIZIONE CRITICITA'	CD	VD	VC
PERCORSO PROMISCUO	①	<ul style="list-style-type: none"> • Mancanza di un percorso pedonale riservato • Discreto stato di manutenzione della pavimentazione (manto bituminoso) • Mancanza di mappe tattili descrittive dei luoghi • Assenza di cartelli con simboli e scritte ingrandite per favorire l'orientamento nei percorsi di avvicinamento • Mancanza di segnaletiche integrate da icone e simboli che favoriscano l'orientamento anche di persone con disabilità intellettiva

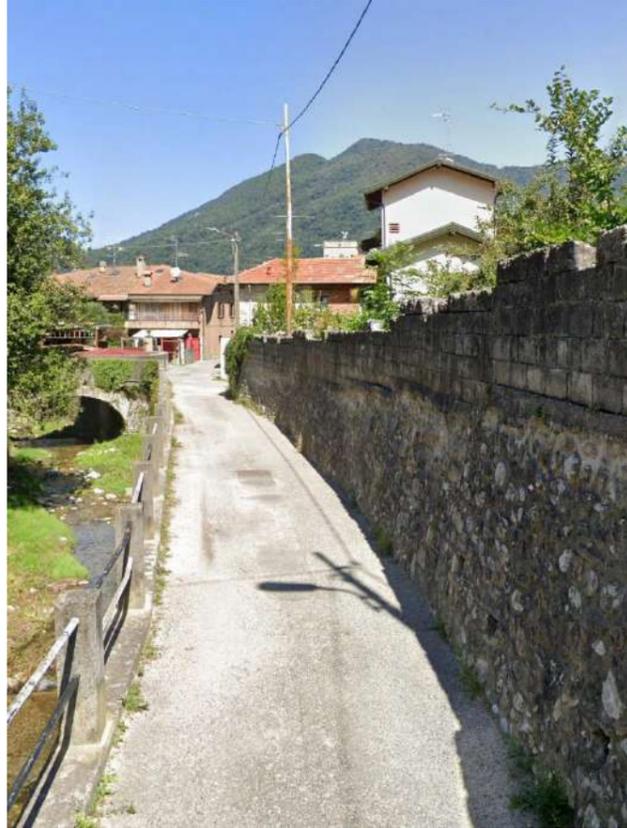
DC	DESCRIZIONE CRITICITA'	CD	VD	VC
TRATTO 1: Da incrocio con via Valle Verde ad incrocio con via XXV Settembre				
PERCORSO PROMISCUO	① <ul style="list-style-type: none"> Mancanza di un percorso pedonale riservato Cattivo stato di manutenzione della pavimentazione (manto bituminoso) Mancanza di mappe tattili descrittive dei luoghi Assenza di cartelli con simboli e scritte ingrandite per favorire l'orientamento nei percorsi di avvicinamento Mancanza di segnaletiche integrate da icone e simboli che favoriscano l'orientamento anche di persone con disabilità intellettiva

CAT		DESCRIZIONE SOLUZIONI PROGETTUALI TRATTO 1: Da incrocio con via Valle Verde ad incrocio con via XXV Settembre	CD	SCHEDE			
PERCORSI PEDONALI	<ul style="list-style-type: none"> Le caratteristiche e la conformazione tipica delle strade del centro storico (limitato traffico veicolare, bassa velocità di transito, ecc.) rendono non necessaria la creazione di un percorso pedonale riservato Rifacimento pavimentazione esistente in manto bituminoso Non si ritiene necessario posizionare una mappa tattile descrittiva del luogo o segnaletica integrata da icone che favorisca l'orientamento anche di persone con disabilità, vista la natura residenziale dei luoghi

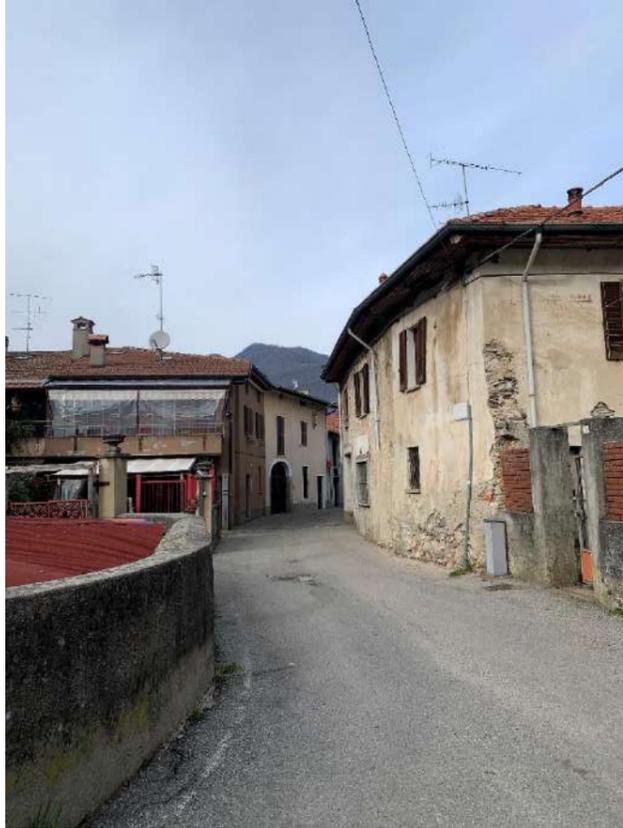
TRATTO 2: Da incrocio con via XXV Settembre ad incrocio con via Porta				
PERCORSO PROMISCUO	② ③ ④ <ul style="list-style-type: none"> Mancanza di un percorso pedonale riservato Stato di manutenzione intermedio della pavimentazione (manto bituminoso) Mancanza di mappe tattili descrittive dei luoghi Assenza di cartelli con simboli e scritte ingrandite per favorire l'orientamento nei percorsi di avvicinamento Mancanza di segnaletiche integrate da icone e simboli che favoriscano l'orientamento anche di persone con disabilità intellettiva

PERCORSI PEDONALI	<ul style="list-style-type: none"> Le caratteristiche e la conformazione tipica delle strade del centro storico (limitato traffico veicolare, bassa velocità di transito, ecc.) rendono non necessaria la creazione di un percorso pedonale riservato Rifacimento pavimentazione esistente in manto bituminoso Non si ritiene necessario posizionare una mappa tattile descrittiva del luogo o segnaletica integrata da icone che favorisca l'orientamento anche di persone con disabilità, vista la natura residenziale dei luoghi

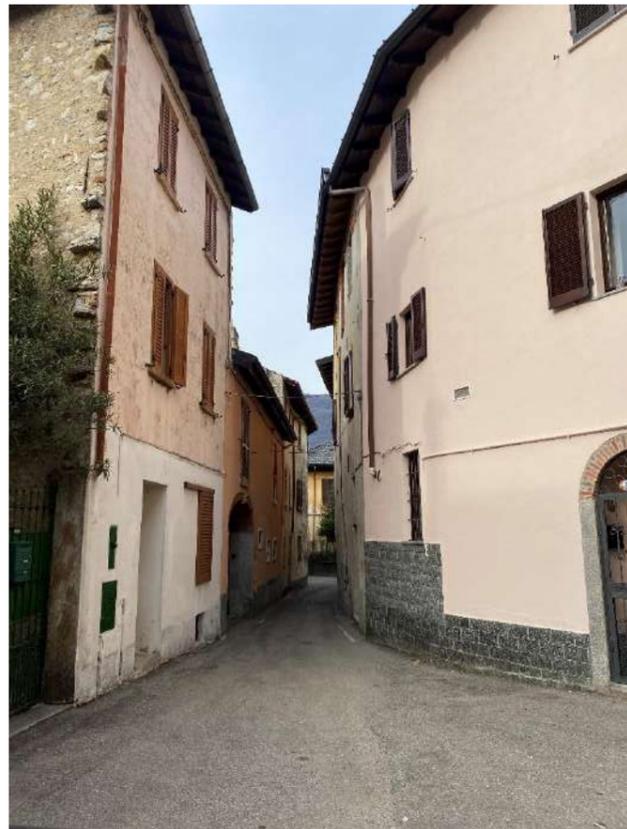
CAT	DC	DESCRIZIONE CRITICITA'	CD	VD	VC
TRATTO 3: Da incrocio con via Porta ad incrocio con via XXV Aprile					
PERCORSO PROMISCUO	⑤ ⑥ ⑦	<ul style="list-style-type: none"> Mancanza di un percorso pedonale riservato Discreto stato di manutenzione della pavimentazione (manto bituminoso) Mancanza di mappe tattili descrittive dei luoghi Assenza di cartelli con simboli e scritte ingrandite per favorire l'orientamento nei percorsi di avvicinamento Mancanza di segnaletiche integrate da icone e simboli che favoriscano l'orientamento anche di persone con disabilità intellettiva

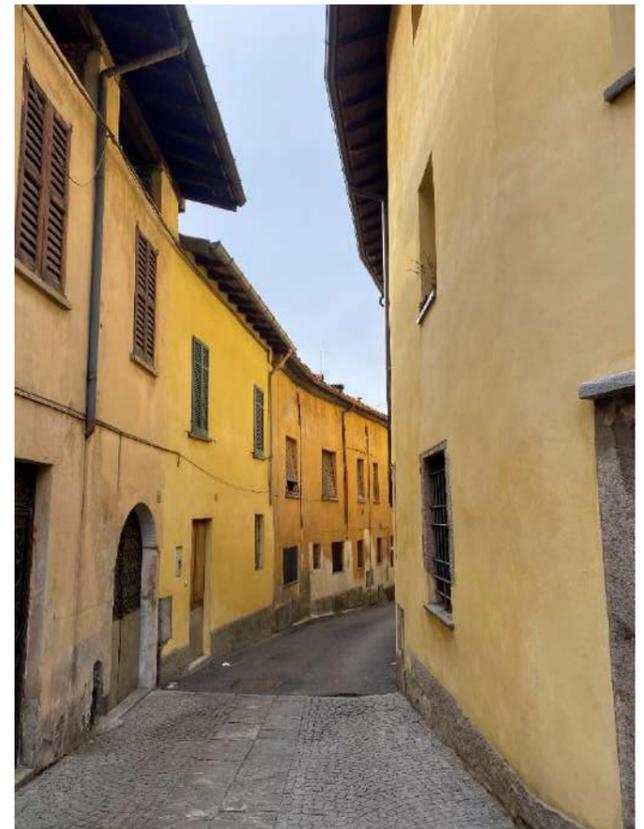
TRATTO 4: Da incrocio con via XXV Aprile a via Trieste					
PERCORSO PROMISCUO	⑧	<ul style="list-style-type: none"> Mancanza di un percorso pedonale riservato Discreto stato di manutenzione della pavimentazione (manto bituminoso) Mancanza di mappe tattili descrittive dei luoghi Assenza di cartelli con simboli e scritte ingrandite per favorire l'orientamento nei percorsi di avvicinamento Mancanza di segnaletiche integrate da icone e simboli che favoriscano l'orientamento anche di persone con disabilità intellettiva

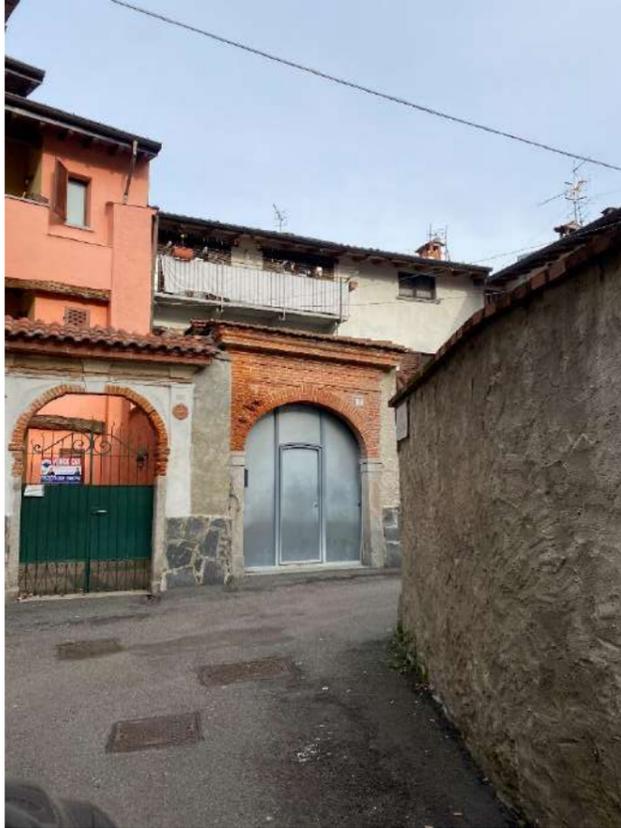
CAT	DC	DESCRIZIONE CRITICITA'	CD	VD	VC
TRATTO 1: Da incrocio con via Vico ad incrocio con via Camillo Benso di Cavour					
PERCORSO PROMISCUO	① ②	<ul style="list-style-type: none"> Mancanza di un percorso pedonale riservato Cattivo stato di manutenzione della pavimentazione (manto bituminoso) Mancanza di mappe tattili descrittive dei luoghi Assenza di cartelli con simboli e scritte ingrandite per favorire l'orientamento nei percorsi di avvicinamento Mancanza di segnaletiche integrate da icone e simboli che favoriscano l'orientamento anche di persone con disabilità intellettiva 			
STALLI LUNGO LA VIA		<ul style="list-style-type: none"> Non presente stallo riservato, ma presenti stalli lungo la via 			
VALUTAZIONE COMPLESSIVA DELL'AREA URBANA ALLA LUCE DELLE CRITICITA' RISCOstrate

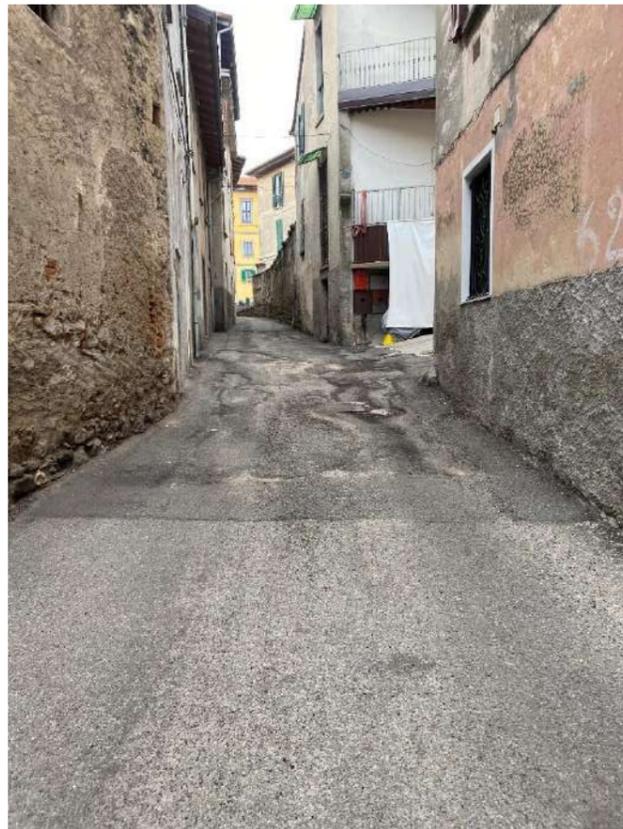
⑥

TRATTO 4: Da incrocio con via Erminia Maggi a piazza IV Novembre					
PERCORSO PROMISCUEO	6 7 8	<ul style="list-style-type: none"> Mancanza di un percorso pedonale riservato Pessimo stato di manutenzione della pavimentazione (manto bituminoso) in corrispondenza dell'angolo con vicolo Parroco / piazza IV Novembre Mancanza di mappe tattili descrittive dei luoghi Assenza di cartelli con simboli e scritte ingrandite per favorire l'orientamento nei percorsi di avvicinamento Mancanza di segnaletiche integrate da icone e simboli che favoriscano l'orientamento anche di persone con disabilità intellettiva 			
STALLI LUNGO LA VIA		<ul style="list-style-type: none"> Non presente 			
VALUTAZIONE COMPLESSIVA DELL'AREA URBANA ALLA LUCE DELLE CRITICITA' RISCOENTRATE
