COMUNE DI
CUVIO
PROVINCIA DI VARESE

PIANO PER L'ELIMINAZIONE DELLE BARRIERE ARCHITETTONICHE

Titolo Elaborato	n° Elaborato
SCHEDE DI ANALISI DELLE CRITICITA' E SOLUZIONI PROGETTUALI _AREE URBANE - PARCHEGGI	ALL.07

ANALISI DELLE CRITICITA' E SOLUZIONI PROGETTUALI –
PARCHEGGI

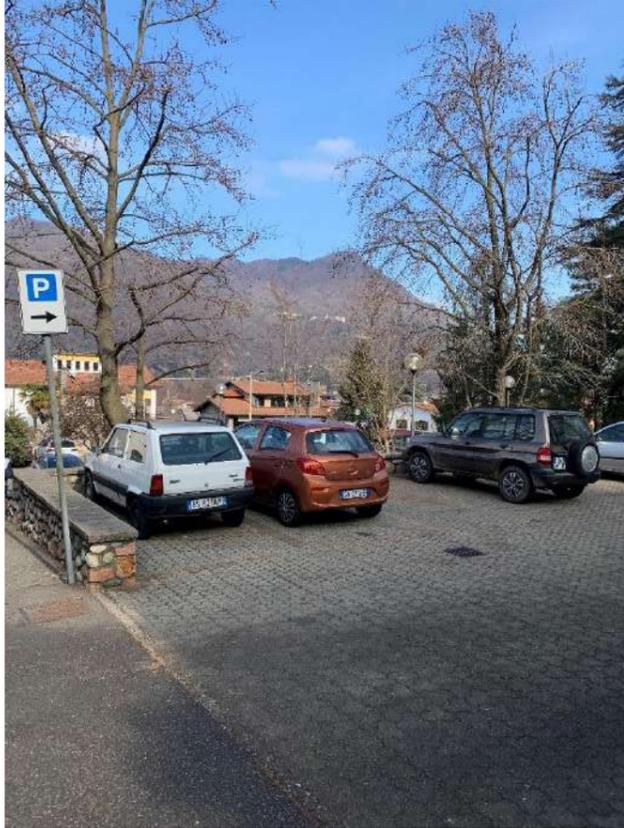
①

<p>●</p> <p>●</p> <p>●</p> <p>●</p>	<p>●</p>
COLLEGAMENTO A PERCORSO PEDONALE	<p>①</p> <p>④</p> <p>⑦</p> <p>⑧</p>	<ul style="list-style-type: none"> Percorso pedonale promiscuo alla auto lungo il corsello

-
COLLEGAMENTO A PERCORSO PEDONALE	<ul style="list-style-type: none"> Non si ritiene necessario intervenire

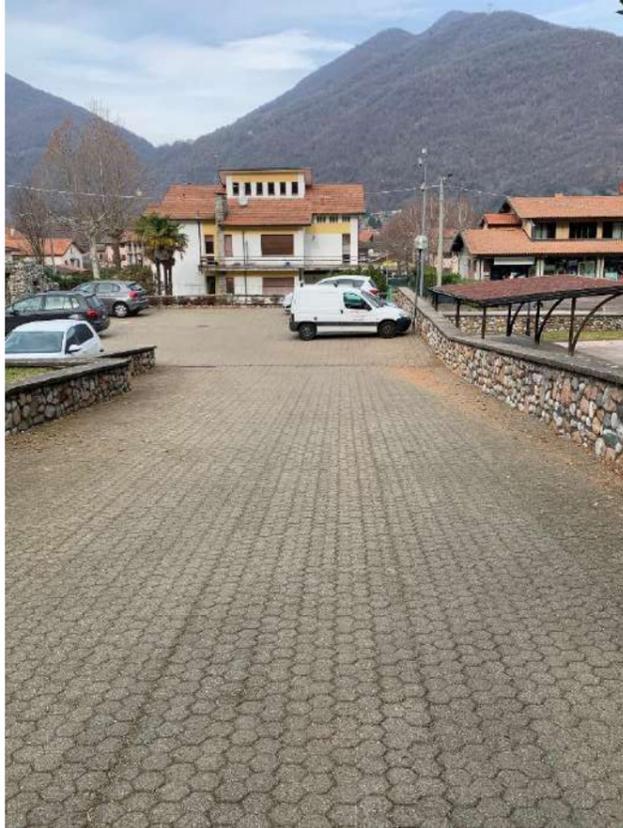
②

<p>●</p> <p>●</p> <p>●</p> <p>●</p>	<p>●</p>
PAVIMENTAZIONE	<p>②</p> <p>③</p> <p>⑤</p> <p>⑧</p>	<ul style="list-style-type: none"> Mancanza di percorso pedonale

SC.4.1
PAVIMENTAZIONE	<ul style="list-style-type: none"> Si rimanda alla voce successiva per quanto riguarda la mancanza di percorso pedonale

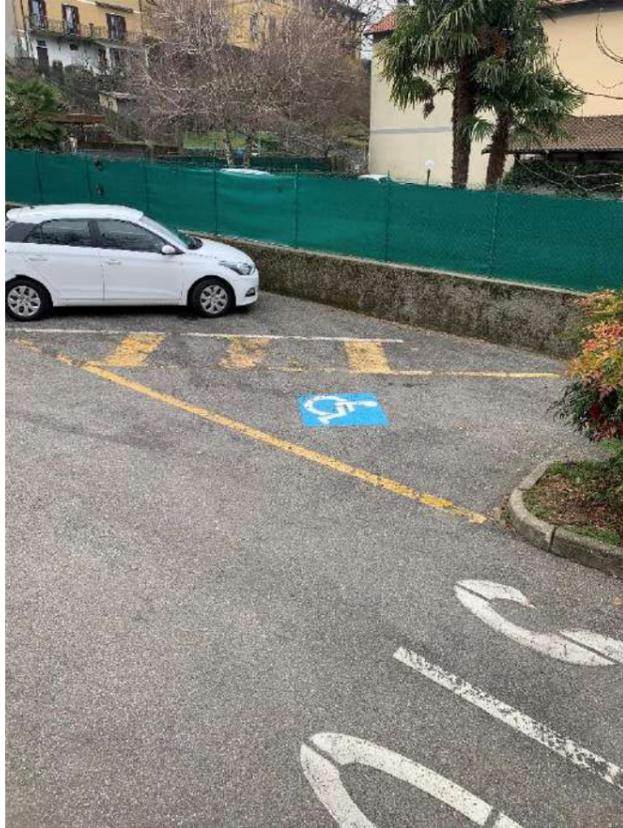
CAT	DC	DESCRIZIONE CRITICITA'	CD	VD	VC
AREA SOSTA VEICOLI	③ ④	<ul style="list-style-type: none"> • Segnaletica orizzontale in cattivo stato di manutenzione • Assenza di adeguata segnaletica verticale 			
ORIENTAMENTO		<ul style="list-style-type: none"> • Mancanza di segnaletica che indichi i percorsi accessibili anche da persona su sedia a ruote • Mancanza di segnaletica e cartellonistica di orientamento/indicazione (es. mappe tattili) • Assenza di cartelli con simboli e scritte ingrandite per favorire l'orientamento nei percorsi di avvicinamento • Assenza di segnaletiche integrate da icone e simboli che favoriscano l'orientamento anche di persone con disabilità intellettiva • Assenza di adeguata illuminazione in corrispondenza della segnaletica 			
PAVIMENTAZIONE	① ② ④ ⑤	<ul style="list-style-type: none"> • Pavimentazione in cattivo stato di manutenzione • Presenza di dislivelli non raccordati con rampe di adeguata pendenza • Mancanza di percorso pedonale

CAT	DESCRIZIONE SOLUZIONI PROGETTUALI	CD	SCHEDE
AREA SOSTA VEICOLI	<ul style="list-style-type: none"> Realizzazione segnaletica orizzontale posto auto riservato perpendicolare al senso di marcia o a spina di pesce Realizzazione segnaletica verticale posto auto riservato

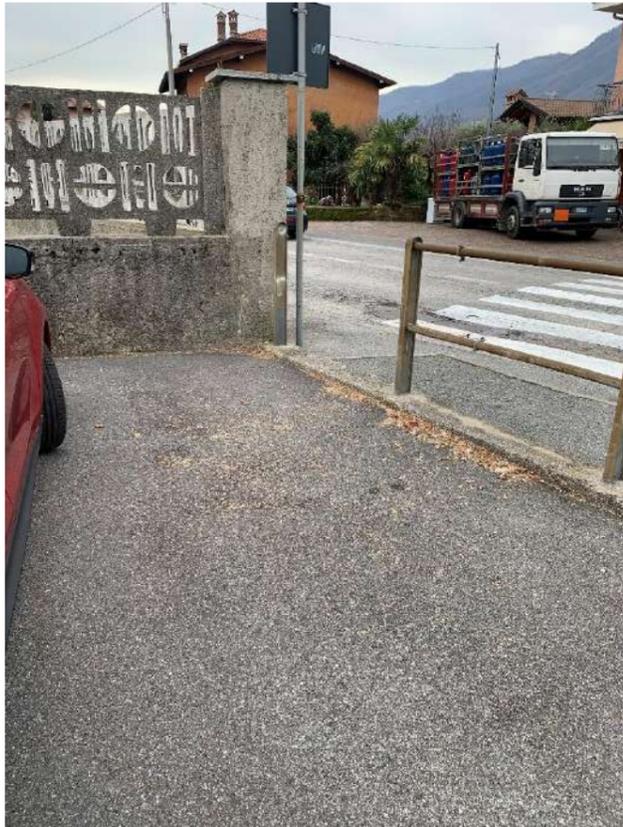
COLLEGAMENTO A PERCORSO PEDONALE	⑥ ⑦ ⑧	<ul style="list-style-type: none"> • Percorso pedonale promiscuo alla auto lungo il corsello 			
VALUTAZIONE COMPLESSIVA DELL'AREA URBANA ALLA LUCE DELLE CRITICITA' RISCONTRATE

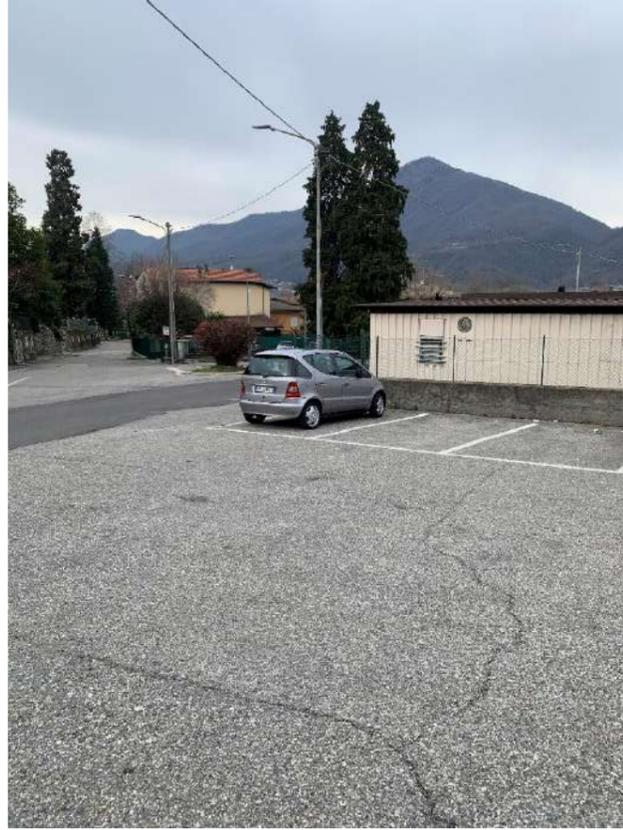
ORIENTAMENTO	②	<ul style="list-style-type: none"> • Mancanza di segnaletica che indichi i percorsi accessibili anche da persona su sedia a ruote • Mancanza di segnaletica e cartellonistica di orientamento/indicazione (es. mappe tattili) • Assenza di cartelli con simboli e scritte ingrandite per favorire l'orientamento nei percorsi di avvicinamento • Assenza di segnaletiche integrate da icone e simboli che favoriscano l'orientamento anche di persone con disabilità intellettiva • Assenza di adeguata illuminazione in corrispondenza della segnaletica

COLLEGAMENTO A PERCORSO PEDONALE	②	<ul style="list-style-type: none"> • Percorso pedonale promiscuo alle auto lungo il corsello

SC.1.1 - SC.4.1
ORIENTAMENTO	<ul style="list-style-type: none"> Fornitura e posa di segnaletica che indichi i percorsi accessibili anche da persona su sedia a ruote Fornitura e posa di mappa tattile descrittiva dei luoghi da esterno / fermata Fornitura e posa di cartellonistica di orientamento/descrittiva delle attività con scritte ingrandite e facilmente leggibili, integrata da icone e simboli da esterno Adeguamento illuminazione esterna esistente

-
COLLEGAMENTO A PERCORSO PEDONALE	<ul style="list-style-type: none"> Non si ritiene necessario intervenire

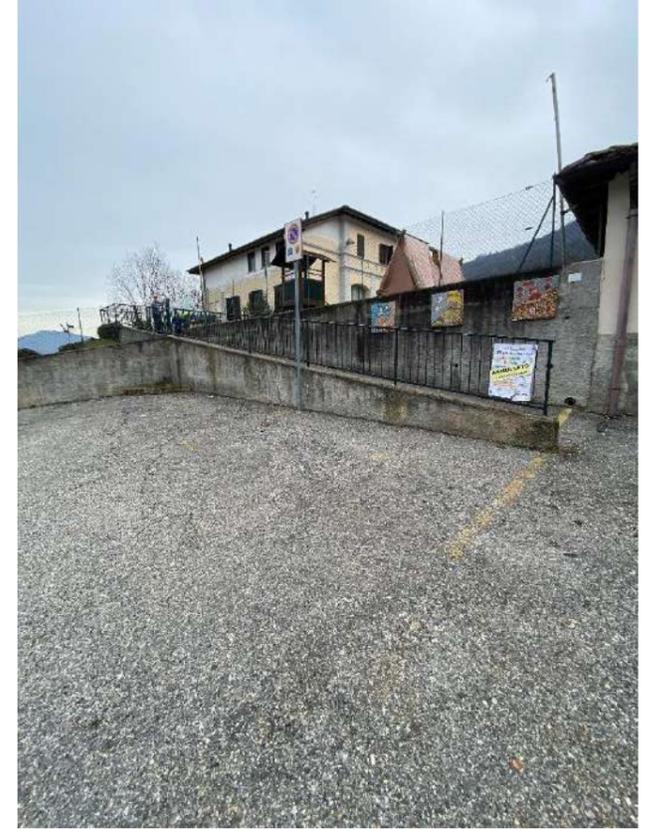
CAT	DC	DESCRIZIONE CRITICITA'	CD	VD	VC
AREA SOSTA VEICOLI	④	<ul style="list-style-type: none"> • Segnaletica orizzontale in cattivo stato di manutenzione, tale da non rendere chiaramente riconoscibile la delimitazione dello stallo • Mancanza di adeguata illuminazione

④

CAT	DESCRIZIONE SOLUZIONI PROGETTUALI	CD	SCHEDE
AREA SOSTA VEICOLI	<ul style="list-style-type: none"> Realizzazione segnaletica orizzontale posto auto riservato perpendicolare al senso di marcia o a spina di pesce Adeguamento illuminazione esterna esistente

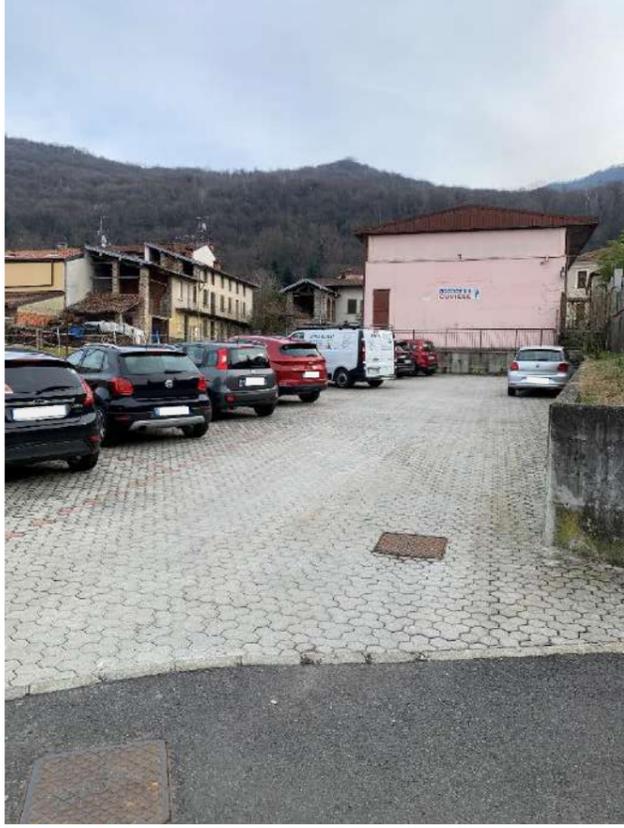
CAT	DC	DESCRIZIONE CRITICITA'	CD	VD	VC
AREA SOSTA VEICOLI	① ②	<ul style="list-style-type: none"> Assenza di posti auto riservati

COLLEGAMENTO A PERCORSO PEDONALE	①	<ul style="list-style-type: none"> Percorso pedonale promiscuo alle auto lungo il corsello

CAT	DESCRIZIONE SOLUZIONI PROGETTUALI	CD	SCHEDE
AREA SOSTA VEICOLI	<ul style="list-style-type: none"> Realizzazione segnaletica orizzontale posto auto riservato perpendicolare al senso di marcia o a spina di pesce Realizzazione segnaletica verticale posto auto riservato Adeguamento illuminazione esterna esistente

-
COLLEGAMENTO A PERCORSO PEDONALE	<ul style="list-style-type: none"> Non si ritiene necessario intervenire

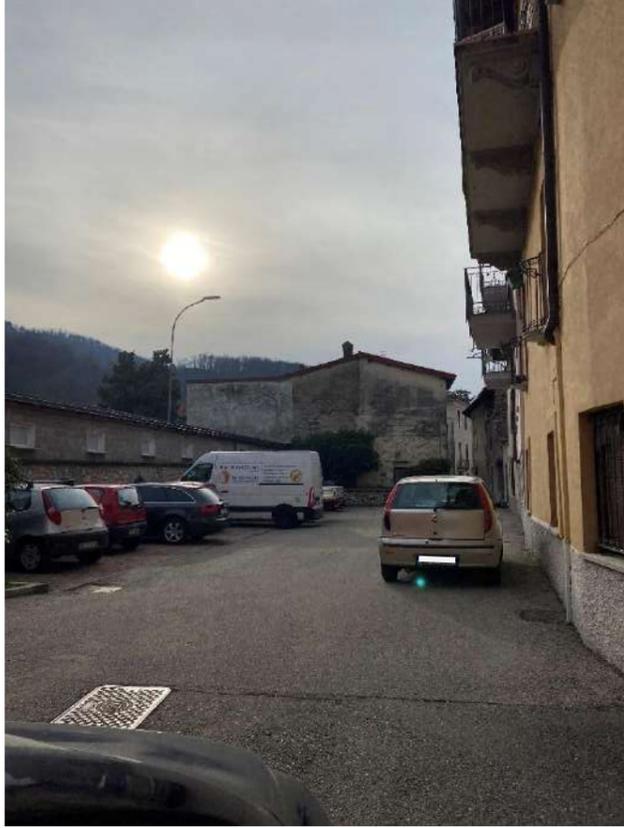
COLLEGAMENTO A PERCORSO PEDONALE	① ②	<ul style="list-style-type: none"> • Percorso pedonale promiscuo alla auto lungo il corsello

-
COLLEGAMENTO A PERCORSO PEDONALE	<ul style="list-style-type: none"> Non si ritiene necessario intervenire

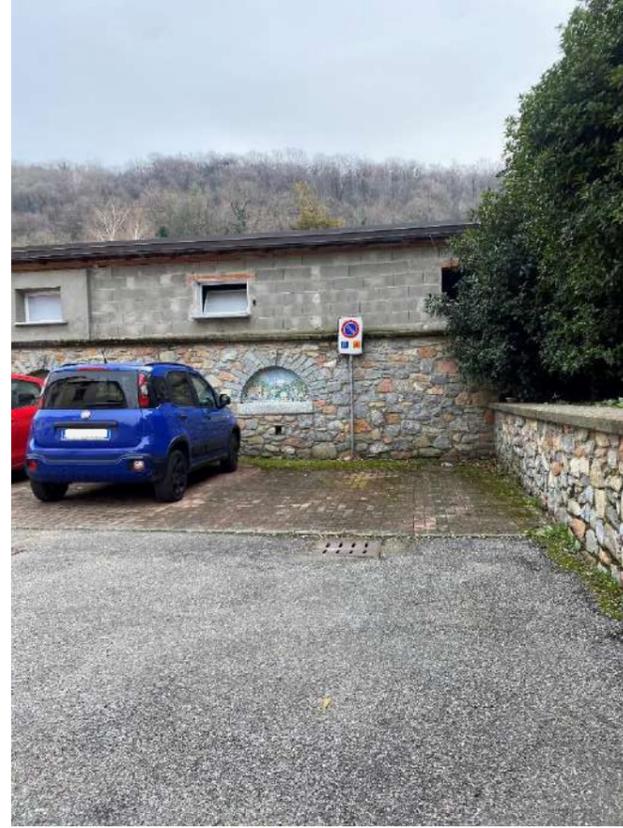
CAT	DC	DESCRIZIONE CRITICITA'	CD	VD	VC
AREA SOSTA VEICOLI	③ ④	<ul style="list-style-type: none"> • Segnaletica orizzontale difficilmente riconoscibile per l'esigua differenza di colore degli autobloccanti che individuano lo stallo rispetto a quelli della pavimentazione

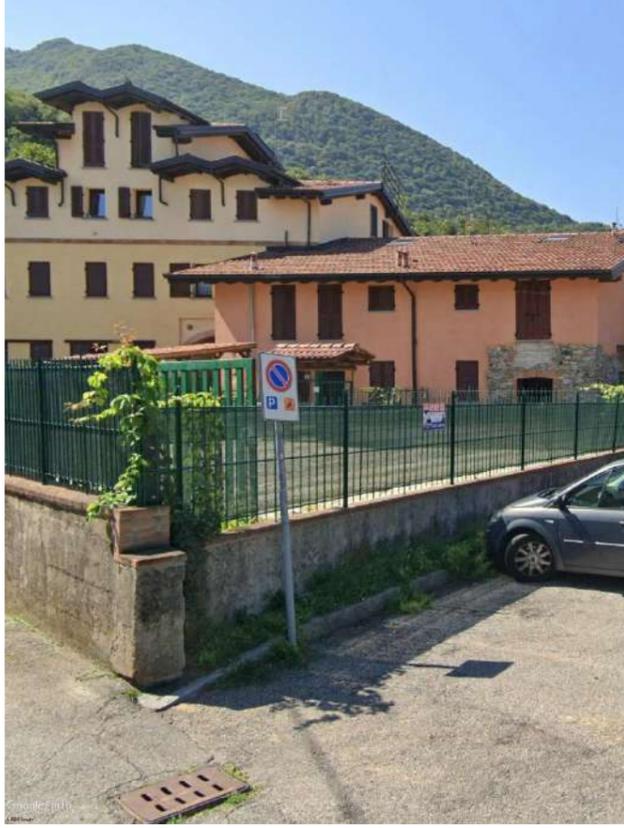
CAT	DC	DESCRIZIONE CRITICITA'	CD	VD	VC
AREA SOSTA VEICOLI	①	<ul style="list-style-type: none"> Mancanza di adeguata illuminazione Segnaletica orizzontale difficilmente riconoscibile per l'esigua differenza di colore degli autobloccanti che individuano lo stallo rispetto a quelli della pavimentazione

CAT	DESCRIZIONE SOLUZIONI PROGETTUALI	CD	SCHEDE
AREA SOSTA VEICOLI	<ul style="list-style-type: none"> Realizzazione segnaletica orizzontale posto auto riservato perpendicolare al senso di marcia o a spina di pesce Adeguamento illuminazione esterna esistente

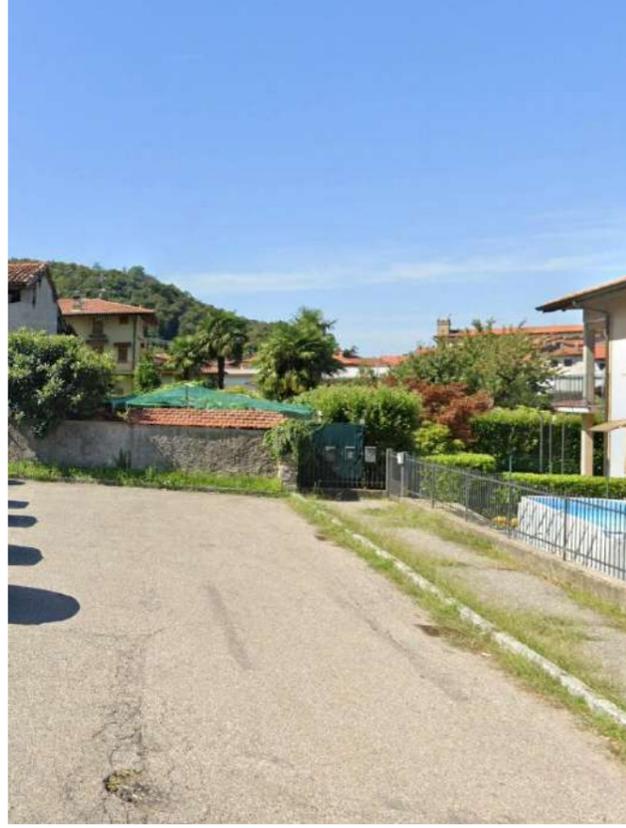
PAVIMENTAZIONE	②	<ul style="list-style-type: none"> Pavimentazione in stato di manutenzione intermedio Mancanza di percorso pedonale

SC.4.1 -SC.5.2
PAVIMENTAZIONE	<ul style="list-style-type: none"> Rifacimento pavimentazione esistente manto bituminoso Si rimanda alla voce successiva per quanto riguarda la mancanza di percorso pedonale

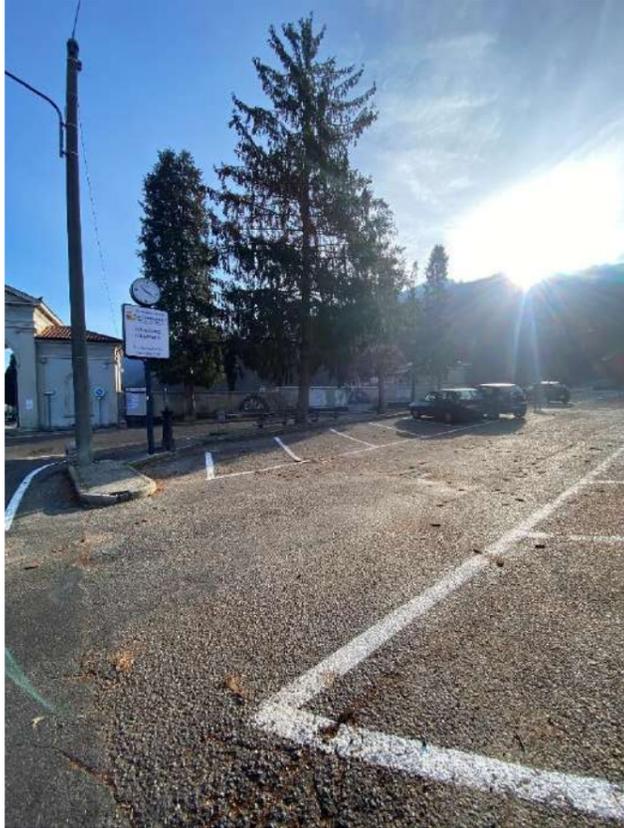
CAT	DC	DESCRIZIONE CRITICITA'	CD	VD	VC
AREA SOSTA VEICOLI	①	<ul style="list-style-type: none"> Assenza di posti auto riservati, tuttavia nelle immediate vicinanze dell'ingresso del Cimitero esiste uno stallo riservato

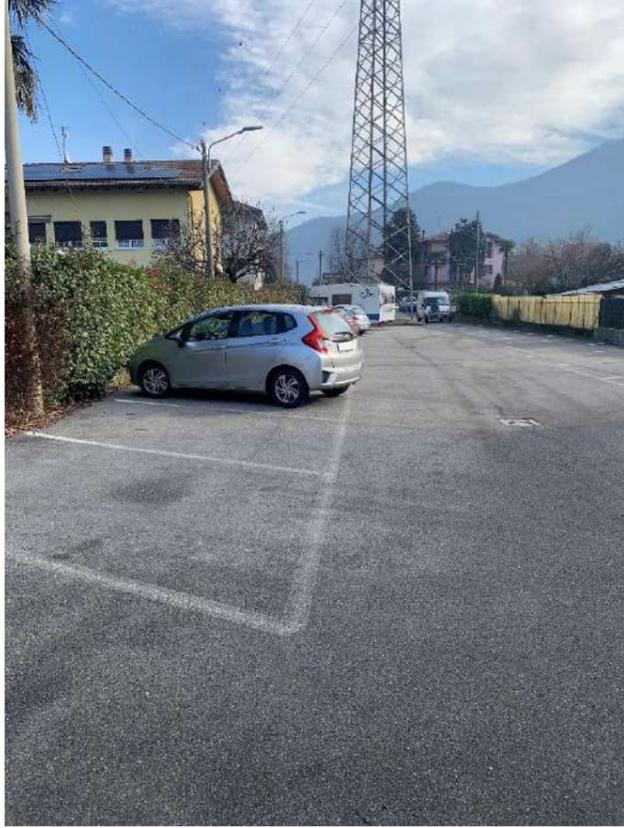
CAT	DC	DESCRIZIONE CRITICITA'	CD	VD	VC
AREA SOSTA VEICOLI	① ②	• Assenza di posti auto riservati

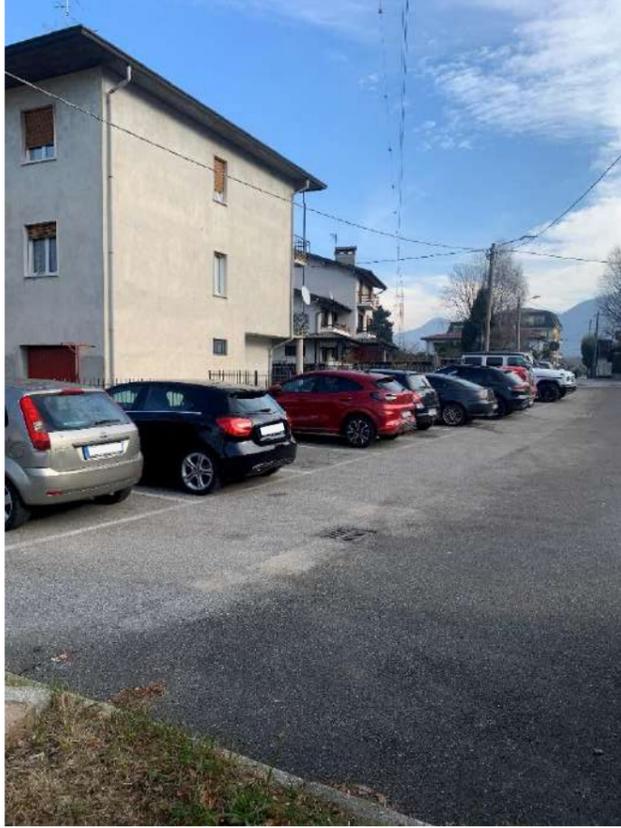
CAT	DC	DESCRIZIONE CRITICITA'	CD	VD	VC
AREA SOSTA VEICOLI	① ②	<ul style="list-style-type: none"> Assenza di posti auto riservati 		●	●
				●	
				●	
				●	
ORIENTAMENTO		<ul style="list-style-type: none"> Mancanza di segnaletica che indichi i percorsi accessibili anche da persona su sedia a ruote Mancanza di segnaletica e cartellonistica di orientamento/indicazione (es. mappe tattili) Assenza di cartelli con simboli e scritte ingrandite per favorire l'orientamento nei percorsi di avvicinamento Assenza di segnaletiche integrate da icone e simboli che favoriscano l'orientamento anche di persone con disabilità intellettiva Assenza di adeguata illuminazione in corrispondenza della segnaletica 		●	●
				●	
				●	
				●	
PAVIMENTAZIONE	③ ④	<ul style="list-style-type: none"> Mancanza di percorso pedonale 		●	●
				●	
				●	
				●	
COLLEGAMENTO A PERCORSO PEDONALE	③ ④	<ul style="list-style-type: none"> Percorso pedonale promiscuo alla auto lungo il corsello 		●	●

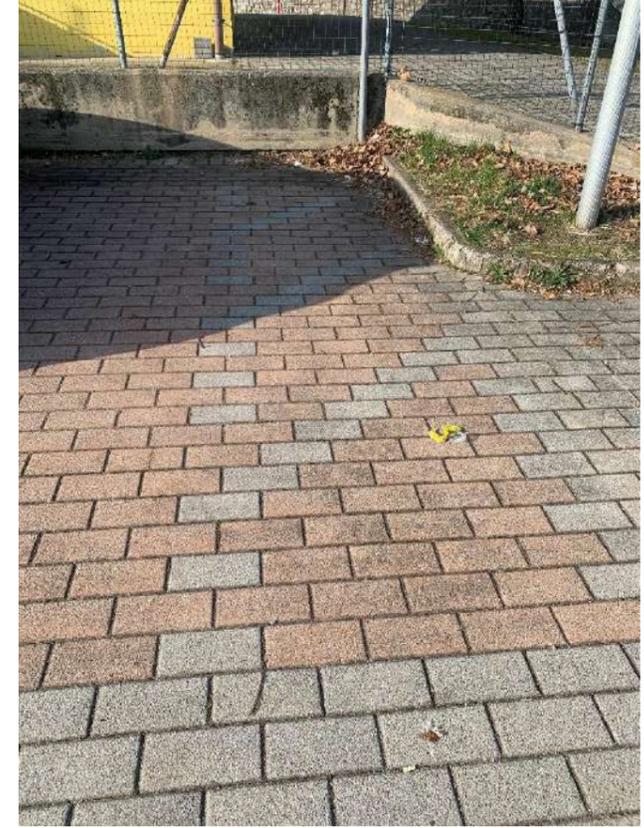
CAT	DC	DESCRIZIONE CRITICITA'	CD	VD	VC
AREA SOSTA VEICOLI	③ ④	<ul style="list-style-type: none"> Spazio zebraato per la rotazione di una carrozzina con larghezza inferiore 1,50 m Assenza di adeguata segnaletica orizzontale, resa difficilmente riconoscibile per l'esigua differenza di colore degli autobloccanti che individuano lo stallo rispetto a quelli della pavimentazione Assenza di adeguata segnaletica verticale

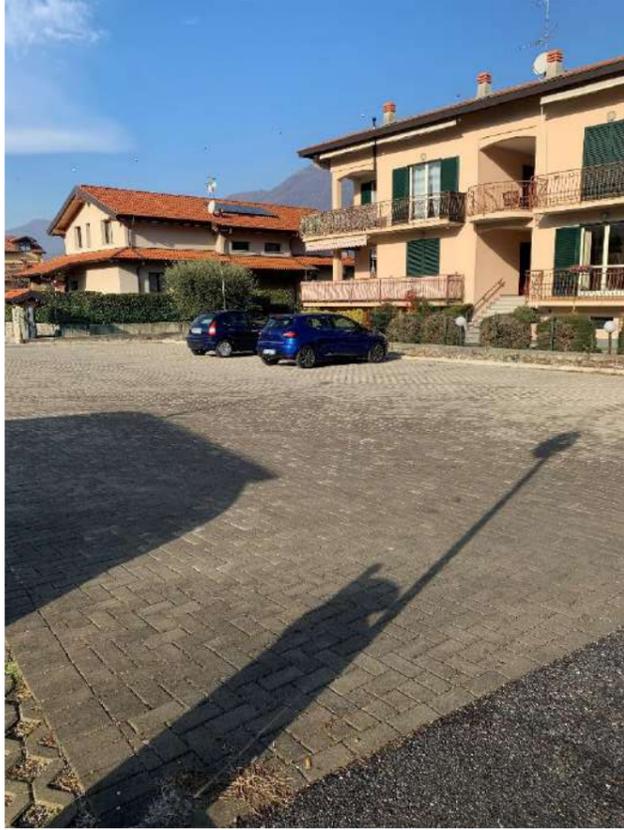
CAT	DC	DESCRIZIONE CRITICITA'	CD	VD	VC
AREA SOSTA VEICOLI	①	<ul style="list-style-type: none"> Assenza di adeguata segnaletica orizzontale, resa difficilmente riconoscibile per l'esigua differenza di colore degli autobloccanti che individuano lo stallo rispetto a quelli della pavimentazione

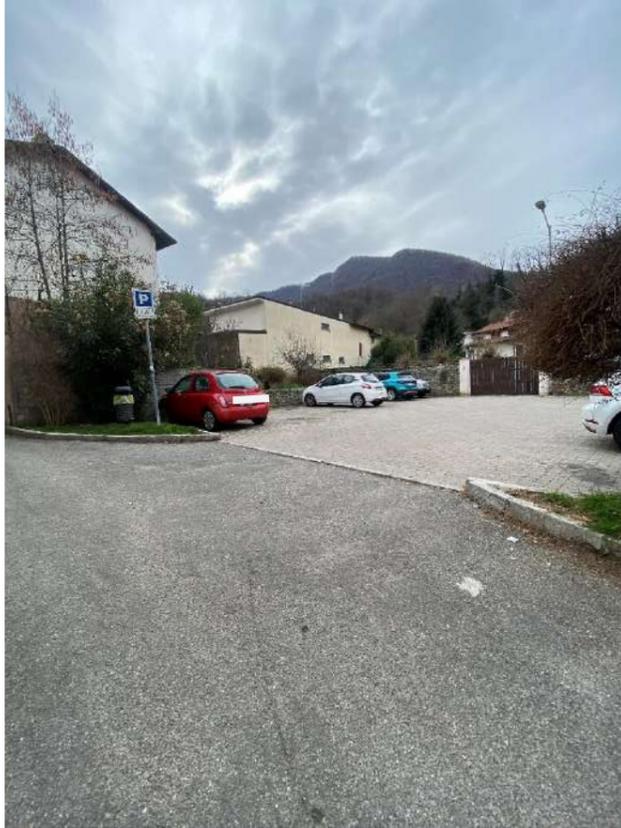
CAT	DC	DESCRIZIONE CRITICITA'	CD	VD	VC
AREA SOSTA VEICOLI	① ② ③	• Assenza di posti auto riservati		●	●
				●	
				●	
				●	
ORIENTAMENTO		<ul style="list-style-type: none"> • Mancanza di segnaletica che indichi i percorsi accessibili anche da persona su sedia a ruote • Mancanza di segnaletica e cartellonistica di orientamento/indicazione (es. mappe tattili) • Assenza di cartelli con simboli e scritte ingrandite per favorire l'orientamento nei percorsi di avvicinamento • Assenza di segnaletiche integrate da icone e simboli che favoriscano l'orientamento anche di persone con disabilità intellettiva • Assenza di adeguata illuminazione in corrispondenza della segnaletica 		●	●
				●	
				●	
				●	
PAVIMENTAZIONE	① ⑤ ⑥	• Mancanza di percorso pedonale		●	●
				●	
				●	
				●	
COLLEGAMENTO A PERCORSO PEDONALE	④ ⑤ ⑥	• Percorso pedonale promiscuo alla auto lungo il corsello		●	●
				●	
				●	
				●	
VALUTAZIONE COMPLESSIVA DELL'AREA URBANA ALLA LUCE DELLE CRITICITA' RISCONTRATE					●

CAT	DESCRIZIONE SOLUZIONI PROGETTUALI	CD	SCHEDE
AREA SOSTA VEICOLI	<ul style="list-style-type: none"> Realizzazione segnaletica orizzontale posto auto riservato perpendicolare al senso di marcia o a spina di pesce

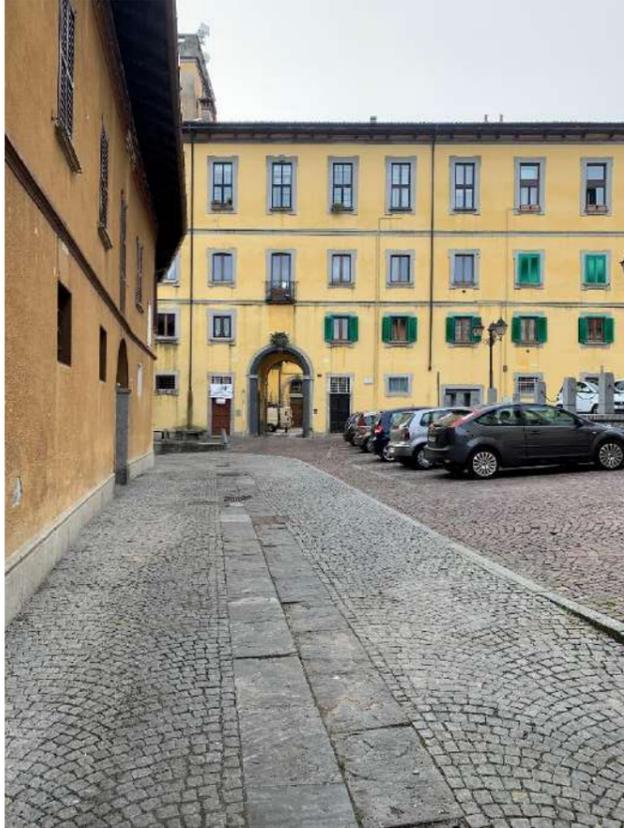
CAT	DC	DESCRIZIONE CRITICITA'	CD	VD	VC
AREA SOSTA VEICOLI	①	<ul style="list-style-type: none"> Assenza di adeguata segnaletica orizzontale

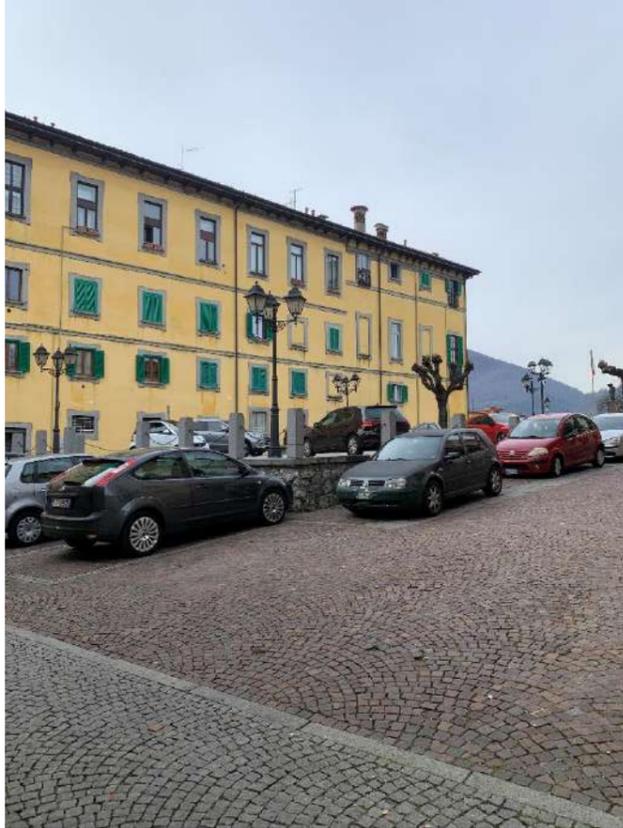
PAVIMENTAZIONE	②	<ul style="list-style-type: none"> Non si rilevano criticità da segnalare

SC.4.1 - SC.5.2
PAVIMENTAZIONE	<ul style="list-style-type: none"> Non si rilevano criticità

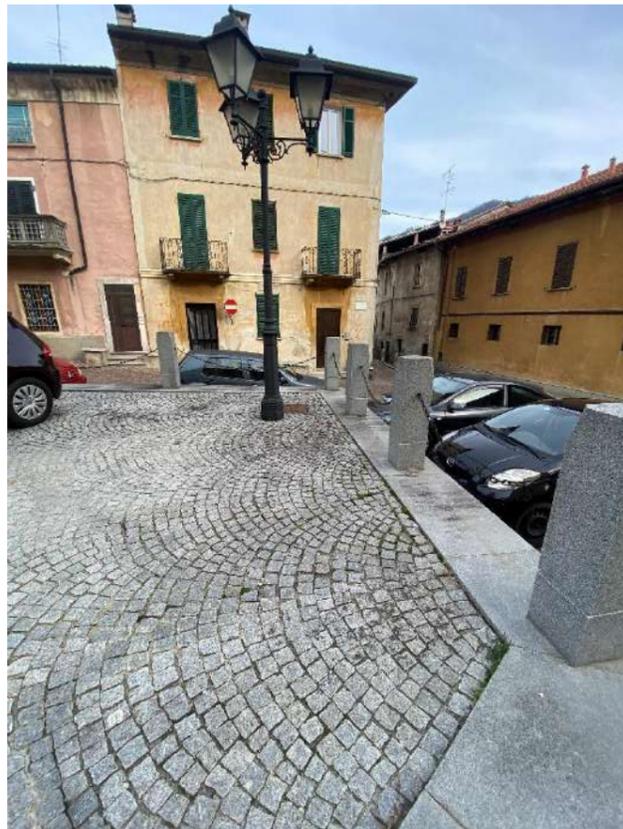
⑦

COLLEGAMENTO A PERCORSO PEDONALE	⑥	<ul style="list-style-type: none"> Mancanza di percorsi guida tattilo-plantari o di guide naturali SCALE Presenza di scala con andamento irregolare e non omogeneo Dimensione alzata > 16 cm Rampe delle scale difficilmente percepibili per i non vedenti Assenza di segnale a pavimento ad indicare l'inizio e la fine della rampa, situato ad almeno 30 cm dal primo ed ultimo scalino Assenza di segnalazione tattilo-plantare con codice "pericolo valicabile" alla sommità e "attenzione servizio" alla base della scala Assenza di marcagrado antidrucciolo di colore contrastante con il resto della pedata Assenza di corrimano

-
COLLEGAMENTO A PERCORSO PEDONALE	<ul style="list-style-type: none"> Posa di piastre tattilo-plantari di "arresto/pericolo" lungo il percorso a segnalare la carreggiata SCALE Demolizione e realizzazione di scala di andamento regolare, pendenza costante, di adeguate dimensioni e rapporti dimensionali Posa di segnalazione tattilo-plantare con codice "pericolo valicabile" alla sommità e "attenzione servizio" alla base della scala Installazione di marcgrado antidrucciolo di colore contrastante con la pedata Fornitura e posa corrimano in corrispondenza di rampa/scala, visivamente percepibile e conforme alla normativa e alla prestazione richiesta
