COMUNE DI
CUVIO
PROVINCIA DI VARESE

PIANO PER L'ELIMINAZIONE DELLE BARRIERE ARCHITETTONICHE

Titolo Elaborato	n° Elaborato
SCHEDE DI ANALISI DELLE CRITICITA' E SOLUZIONI PROGETTUALI _AREE URBANE - AREE VERDI	ALL.08

P.E.B.A.

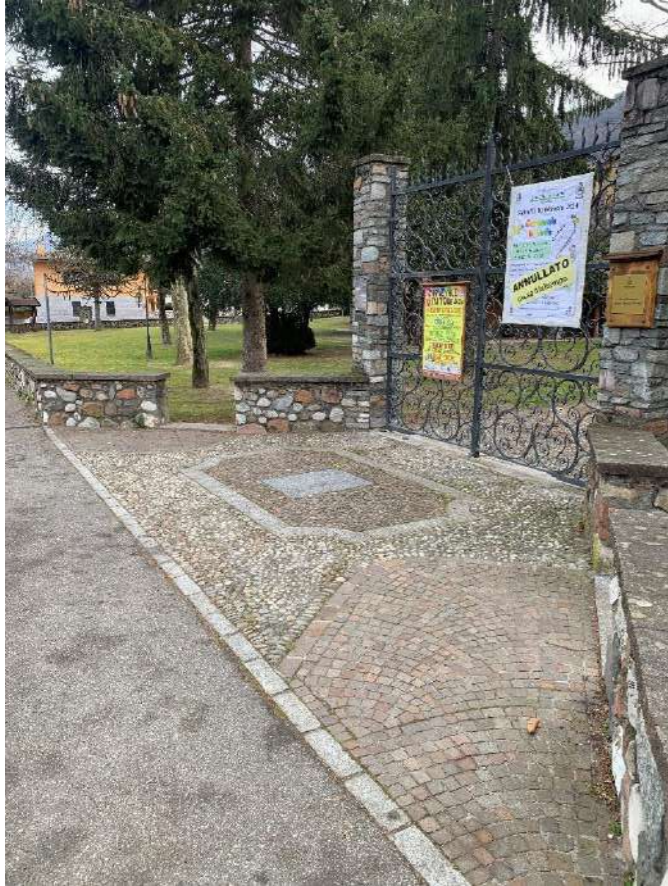
①	<ul style="list-style-type: none"> • ACCESSO DA VIA ERMINIA MAGGI • Assenza di cartelli con indicazioni che facilitino l'orientamento e la fruizione degli spazi, nonché di adeguata segnaletica che indichi le attività presenti ed i percorsi necessari per raggiungerle • Assenza di mappe tattili descrittive delle attività svolte nell'edificio e dei percorsi necessari per raggiungerle 			
	②				
	③				
		<ul style="list-style-type: none"> • ACCESSO DA PIAZZA IV NOVEMBRE • Accesso non immediatamente individuabile • Assenza di cartelli con indicazioni che facilitino l'orientamento e la fruizione degli spazi, nonché di adeguata segnaletica che indichi le attività presenti ed i percorsi necessari per raggiungerle • Assenza di mappe tattili descrittive delle attività svolte nell'edificio e dei percorsi necessari per raggiungerle

-
ACCESSO PRINCIPALE	<ul style="list-style-type: none"> • ACCESSO DA VIA VITTORIO VENETO • Fornitura e posa di cartellonistica di orientamento/descrittiva delle attività con scritte ingrandite e facilmente leggibili, integrata da icone e simboli da esterno • Fornitura e posa di mappa tattile descrittiva dei luoghi da esterno • ACCESSO DA VIA ERMINIA MAGGI • Fornitura e posa di cartellonistica di orientamento/descrittiva delle attività con scritte ingrandite e facilmente leggibili, integrata da icone e simboli da esterno • Fornitura e posa di mappa tattile descrittiva dei luoghi da esterno • ACCESSO DA PIAZZA IV NOVEMBRE • Fornitura e posa di cartellonistica di orientamento/descrittiva delle attività con scritte ingrandite e facilmente leggibili, integrata da icone e simboli da esterno • Fornitura e posa di mappa tattile descrittiva dei luoghi da esterno 	 	-

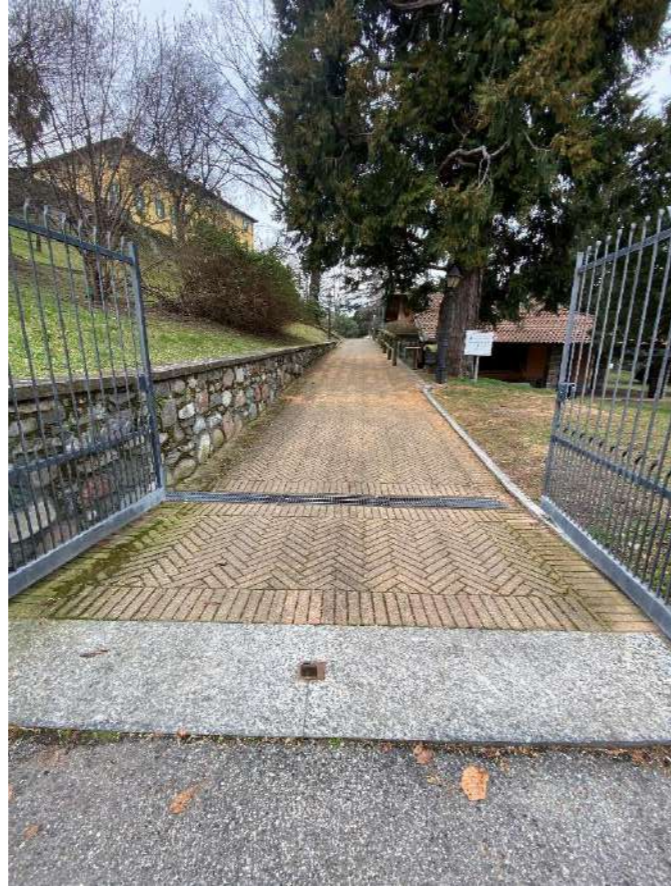
CAT	DC	DESCRIZIONE CRITICITA'	CD	VD	VC
PERCORSI INTERNI	② ⑤ ⑥	<ul style="list-style-type: none"> Mancanza di percorsi accessibili anche da persona con ridotte o impedito capacità motorie o sensoriali Pendenza longitudinale > 5% con ripiano di sosta di profondità < 1,50 m e con percorsi di più di 15 m di lunghezza (*) Pendenza trasversale > 1% Percorsi realizzati con non idonei materiali sdruciolevoli, inadatti a garantire la perfetta planarità e continuità Presenza di dislivelli non raccordati con rampe di adeguata pendenza Mancanza di percorsi guida tattilo-plantari o di guide naturali Percorso pedonale adiacente a zone non pavimentate privo di ciglio realizzato con materiale atto ad assicurare l'immediata percezione visiva e acustica se percorso con bastone

-
		 	-
		 	SC.5.2
PERCORSI INTERNI	<ul style="list-style-type: none"> • Creazione di percorso accessibile anche da persona con ridotte/impedite capacità motorie e sensoriali • Realizzazione di muro di contenimento marciapiede, rialzato di 20 cm rispetto al piano di calpestio, tale da costituire guida naturale

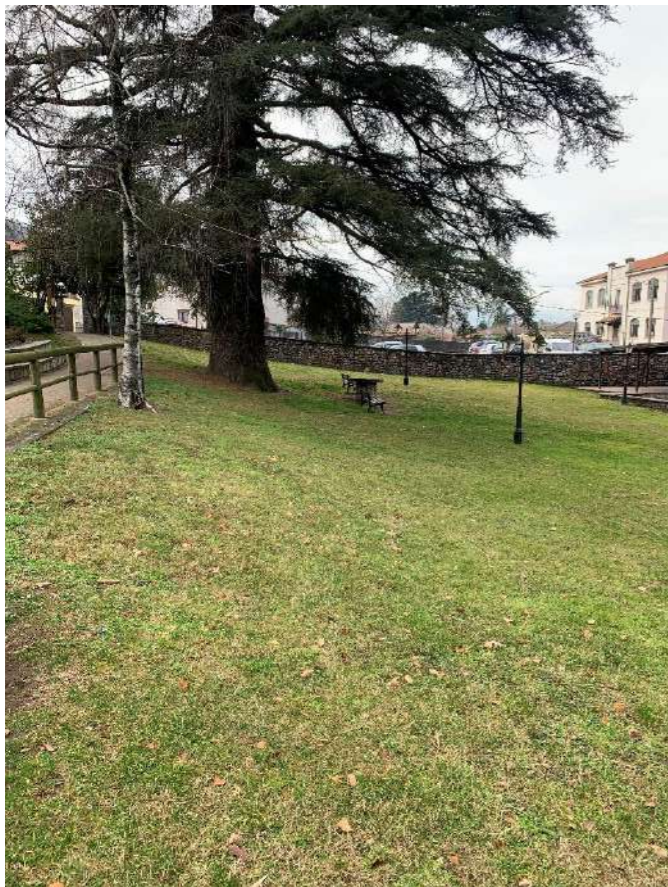
ATTREZZATURE ED ARREDO URBANO	⑤ ⑧	<ul style="list-style-type: none"> Assenza di attrezzature per il gioco e lo sport di tipo inclusivo Assenza di collegamenti percorribili da sedia a ruote tra i percorsi e l'arredo urbano Assenza di segnalazioni tattilo-plantari in corrispondenza dell'arredo urbano Mancanza di cartellonistica esplicativa delle attività facilmente comprensibile anche da persone con disabilità cognitiva Assenza di adeguata illuminazione in corrispondenza degli arredi urbani

SC.4.1 - SC.18.1 - SC.23.1
ATTREZZATURE ED ARREDO URBANO	<ul style="list-style-type: none"> • Fornitura e posa di attrezzature per lo sport/gioco inclusivo • Nuova realizzazione di percorso a raso di collegamento tra i percorsi pedonali e le attrezzature • Posa di segnalazione tattilo plantare per segnalare la presenza delle attrezzature e dell'arredo urbano • Fornitura e posa di cartellonistica di orientamento/descrittiva delle attività con scritte ingrandite e facilmente leggibili, integrata da icone e simboli da esterno • Adeguamento illuminazione esterna esistente

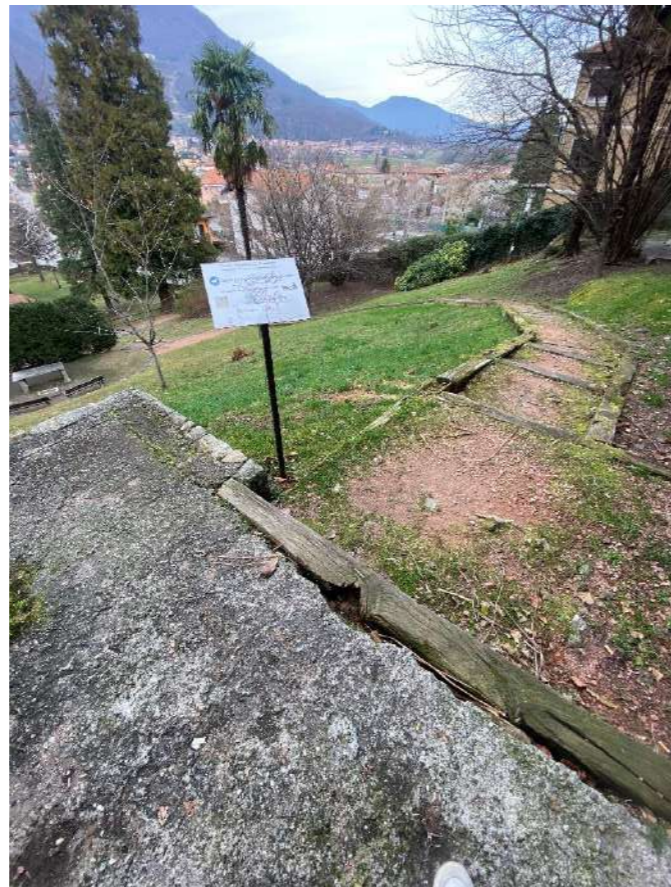
RACCORDI VERTICALI PERCORSI	⑥ ⑦ ⑧	<ul style="list-style-type: none"> SCALE Presenza di scala con andamento irregolare e non omogeneo per tutto il suo sviluppo, con pendenza forte e discontinua Larghezza della scala tale da non consentire il passaggio di due persone e comunque < 1,20 m Pedata sdruciolevole Dimensione alzata > 16 cm Rampe delle scale difficilmente percepibili per i non vedenti Assenza di segnale a pavimento ad indicare l'inizio e la fine della rampa, situato ad almeno 30 cm dal primo ed ultimo scalino Assenza di segnalazione tattilo-plantare con codice "pericolo valicabile" alla sommità e "attenzione servizio" alla base della scala Assenza di marcagrado antidrucciolo di colore contrastante con il resto della pedata Assenza di corrimano Mancanza di adeguata illuminazione

CAT	DESCRIZIONE SOLUZIONI PROGETTUALI	CD	SCHEDE
RACCORDI VERTICALI PERCORSI	<ul style="list-style-type: none"> • SCALE • Demolizione e realizzazione di scala di andamento regolare, pendenza costante, di adeguate dimensioni e rapporti dimensionali • Posa di segnalazione tattilo-plantare con codice "pericolo valicabile" alla sommità e "attenzione servizio" alla base della scala • Fornitura e posa corrimano in corrispondenza di rampa/scala, visivamente percepibile e conforme alla normativa e alla prestazione richiesta • Adeguamento illuminazione esterna esistente

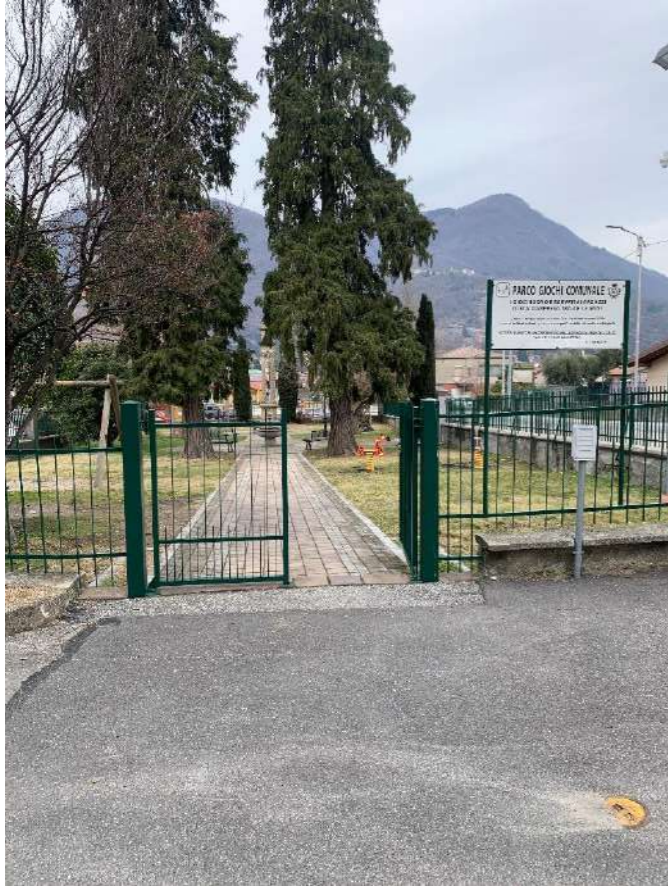
①

ACCESSO PRINCIPALE	<p>①</p> <p>②</p>	<ul style="list-style-type: none"> • Zona antistante l'accesso non in piano, che non consente manovra da parte di persona su sedia a ruote • Zona retrostante l'accesso non in piano • Assenza di cartelli con indicazioni che facilitino l'orientamento e la fruizione degli spazi, nonché di adeguata segnaletica che indichi le attività presenti ed i percorsi necessari per raggiungerle • Assenza di mappe tattili descrittive delle attività svolte nell'edificio e dei percorsi necessari per raggiungerle

-
		 	-
ACCESSO PRINCIPALE	<ul style="list-style-type: none"> • Fornitura e posa di cartellonistica di orientamento/descrittiva delle attività con scritte ingrandite e facilmente leggibili, integrata da icone e simboli da esterno • Fornitura e posa di mappa tattile descrittiva dei luoghi da esterno 	 	-

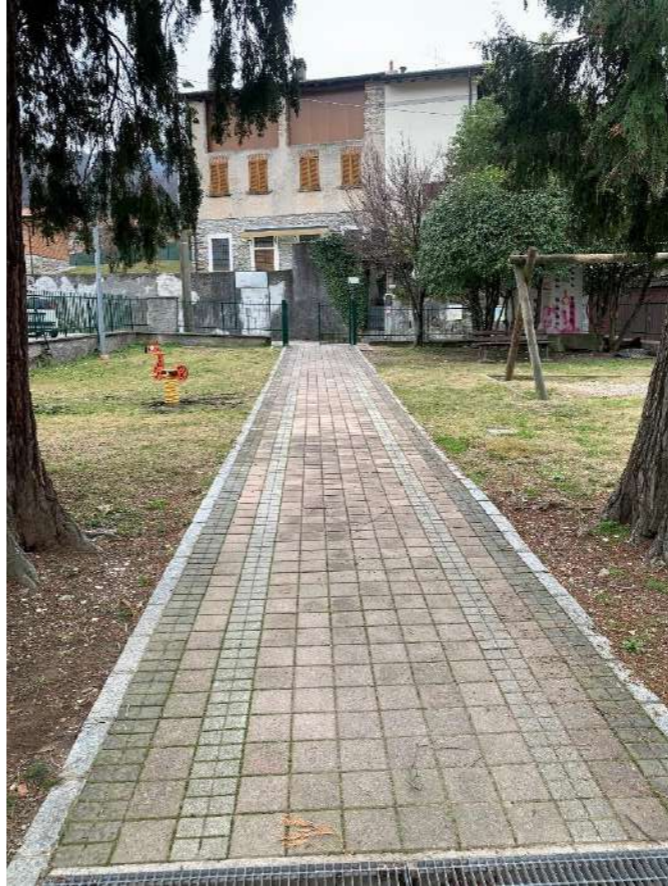
PERCORSI INTERNI	<p>③</p> <p>④</p> <p>⑥</p> <p>⑧</p>	<ul style="list-style-type: none"> • Mancanza di percorsi accessibili anche da persona con ridotte o impedito capacità motorie o sensoriali • Pendenza longitudinale > 5% con ripiano di sosta di profondità < 1,50 m e con percorsi di più di 15 m di lunghezza (*) • Pendenza trasversale > 1% • Presenza di dislivelli non raccordati con rampe di adeguata pendenza • Mancanza di percorsi guida tattilo-plantari o di guide naturali • Percorso pedonale adiacente a zone non pavimentate privo di ciglio realizzato con materiale atto ad assicurare l'immediata percezione visiva e acustica se percorso con bastone

CAT	DC	DESCRIZIONE CRITICITA'	CD	VD	VC
ATTREZZATURE ED ARREDO URBANO	③	<ul style="list-style-type: none"> Assenza di attrezzature per il gioco e lo sport di tipo inclusivo Assenza di segnalazioni tattilo-plantari in corrispondenza dell'arredo urbano Mancanza di cartellonistica esplicativa delle attività facilmente comprensibile anche da persone con disabilità cognitiva Assenza di adeguata illuminazione in corrispondenza delle attrezzature

SC.5.2
PERCORSI INTERNI	<ul style="list-style-type: none"> • Creazione di percorso accessibile anche da persona con ridotte/impedite capacità motorie e sensoriali • Posa di cordolo da aiuola in metallo, tale da costituire guida naturale

-
ATTREZZATURE ED ARREDO URBANO	<ul style="list-style-type: none"> • Fornitura e posa di attrezzature per lo sport/gioco inclusivo • Posa di segnalazione tattilo plantare per segnalare la presenza delle attrezzature e dell'arredo urbano • Fornitura e posa di cartellonistica di orientamento/descrittiva delle attività con scritte ingrandite e facilmente leggibili, integrata da icone e simboli da esterno • Adeguamento illuminazione esterna esistente

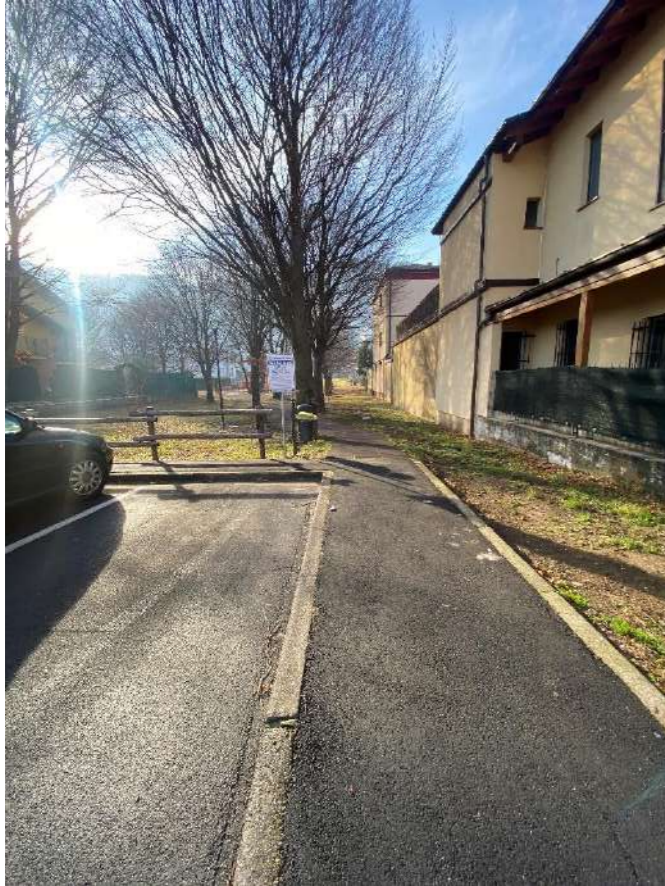
ACCESSO PRINCIPALE	①	<ul style="list-style-type: none"> • ACCESSO DA VIA ENRICO FERMI (NORD) • Assenza di percorsi guida tattilo-plantari o di guide naturali • Assenza di mappe tattili descrittive delle attività svolte nell'edificio e dei percorsi necessari per raggiungerle

SC.1.1 - SC.2.1
ACCESSO PRINCIPALE	<ul style="list-style-type: none"> • ACCESSO DA VIA ENRICO FERMI (NORD) • Posa di cordolo da aiuola in metallo, tale da costituire guida naturale • Fornitura e posa di mappa tattile descrittiva delle attività svolte nell'edificio e dei percorsi necessari per raggiungerle • ACCESSO DA VIA ENRICO FERMI (EST) • Posa di cordolo da aiuola in metallo, tale da costituire guida naturale • Fornitura e posa di mappa tattile descrittiva dei luoghi da esterno

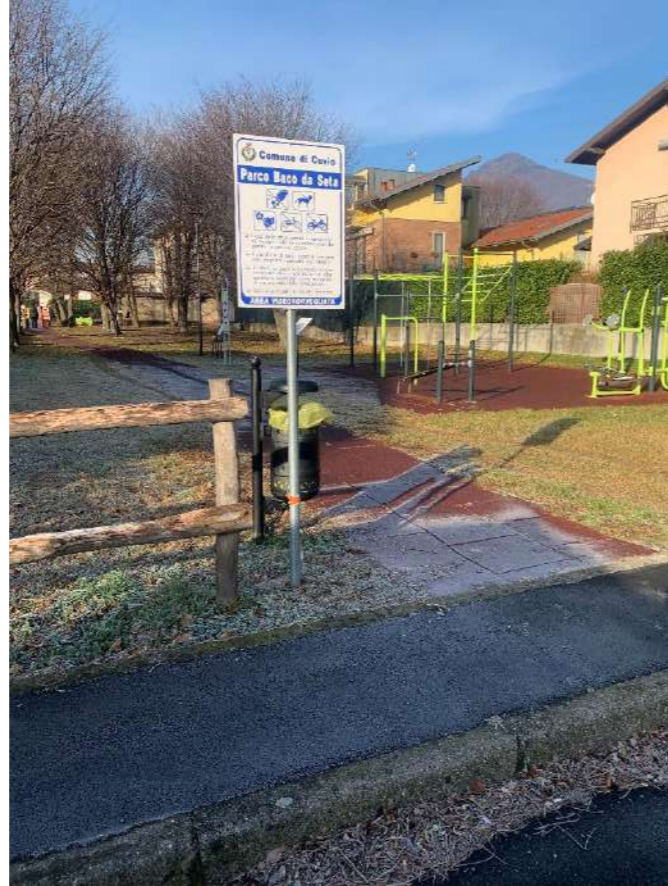
②	<ul style="list-style-type: none"> • ACCESSO DA VIA ENRICO FERMI (EST) • Assenza di percorsi guida tattilo-plantari o di guide naturali

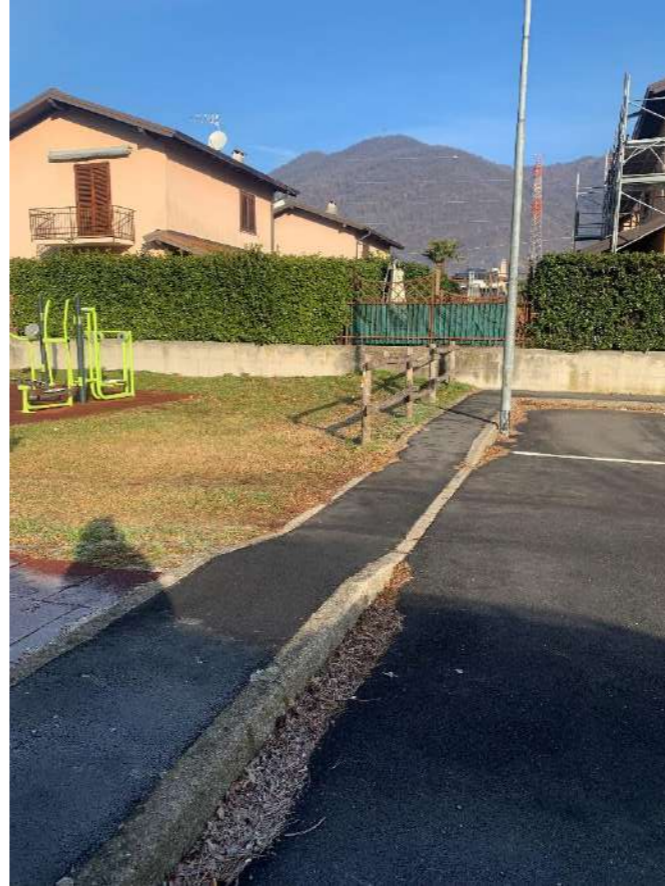
③	<ul style="list-style-type: none"> • Assenza di mappe tattili descrittive delle attività svolte nell'edificio e dei percorsi necessari per raggiungerle

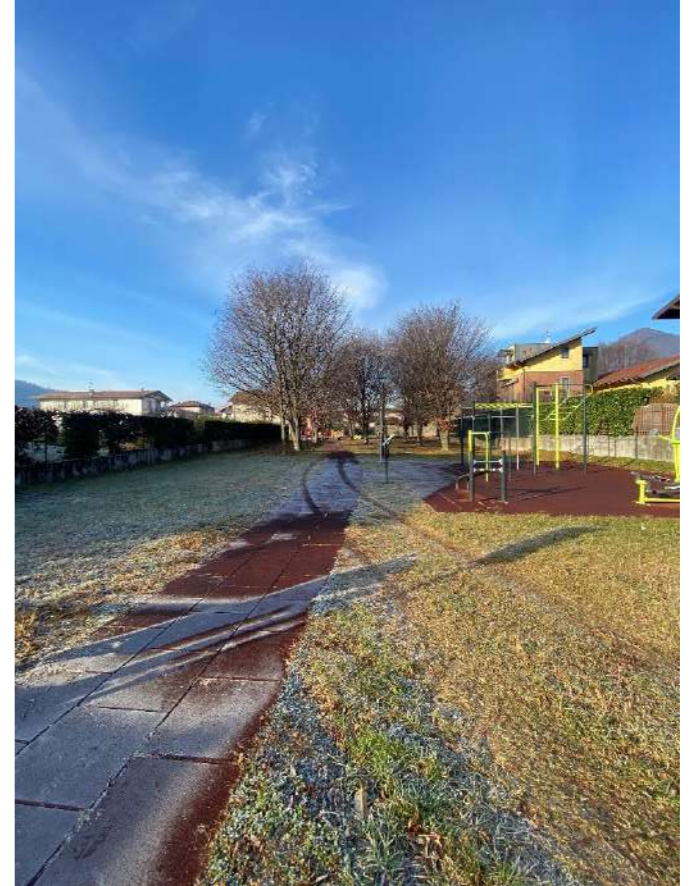
PERCORSI INTERNI	④	<ul style="list-style-type: none"> • Mancanza di percorsi guida tattilo-plantari o di guide naturali

<input type="radio"/> <input type="radio"/> <input type="radio"/> <input type="radio"/>	<input type="radio"/>
ATTREZZATURE ED ARREDO URBANO	<p>④</p> <p>⑥</p> <p>⑦</p> <p>⑧</p>	<ul style="list-style-type: none"> Mancanza di arredo urbano (panchine, fontanelle etc.) raggiungibili anche da persone su sedia a ruote Assenza di segnalazioni tattilo-plantari in corrispondenza dell'arredo urbano

-
PERCORSI INTERNI	<ul style="list-style-type: none"> • Posa di cordolo da aiuola in metallo, tale da costituire guida naturale

-
		 	-
ATTREZZATURE ED ARREDO URBANO	<ul style="list-style-type: none"> • Fornitura e posa di attrezzature per lo sport/gioco inclusivo • Posa di segnalazione tattilo plantare per segnalare la presenza delle attrezzature e dell'arredo urbano

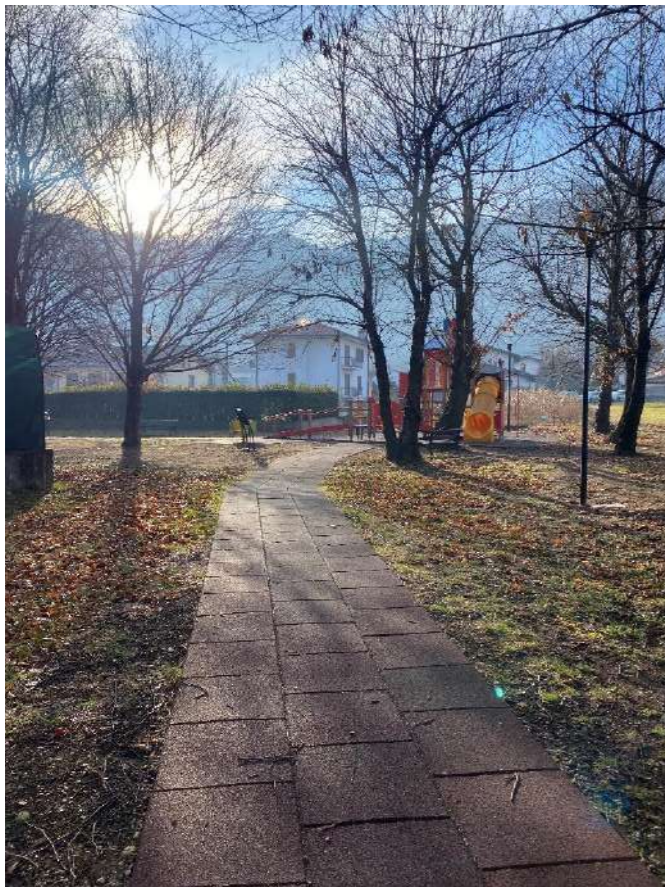
⑤	<ul style="list-style-type: none"> • Percorso pedonale adiacente a zone non pavimentate privo di ciglio realizzato con materiale atto ad assicurare l'immediata percezione visiva e acustica se percorso con bastone
