COOPERATIVA COMO CONSUMO
Via Roma 11 – Uggiate Trevano (CO)

PROGRAMMA INTEGRATO D'INTERVENTO (P.I.I.)
COMPARTO COOP
VIA C. CANTÙ, VIA PARINI, VIA G. GARIBALDI, VIA MAMELI
COMUNE DI CADORAGO (CO)

RELAZIONE GEOLOGICA
R1 – R3

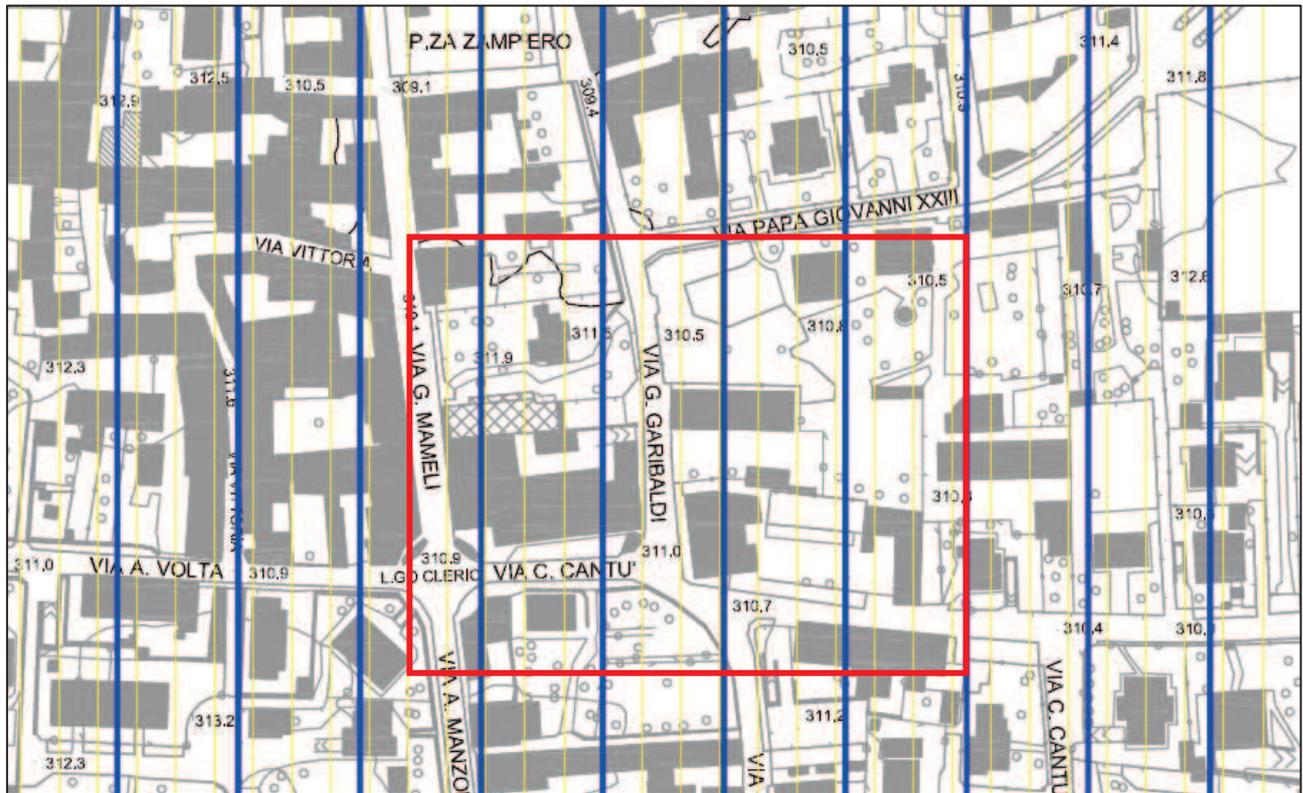
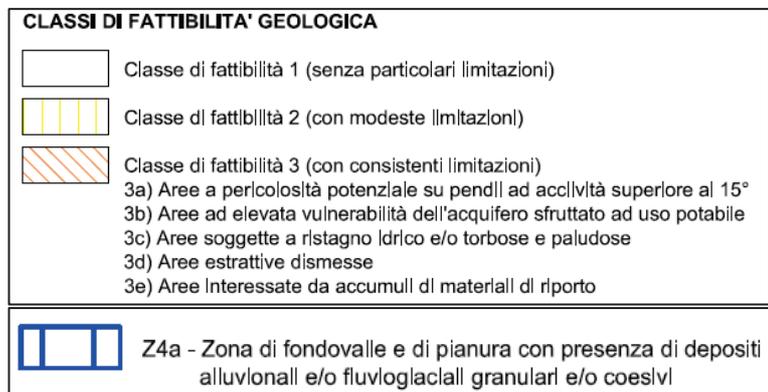
Figura 2 - stralcio carta di fattibilità geologica e delle azioni di piano

Sulla base delle informazioni desunte dallo Studio Geologico Comunale parte integrante del P.G.T, l'ambito d'interesse è stato inserito in **Classe 2 - Fattibilità con modeste limitazioni**.

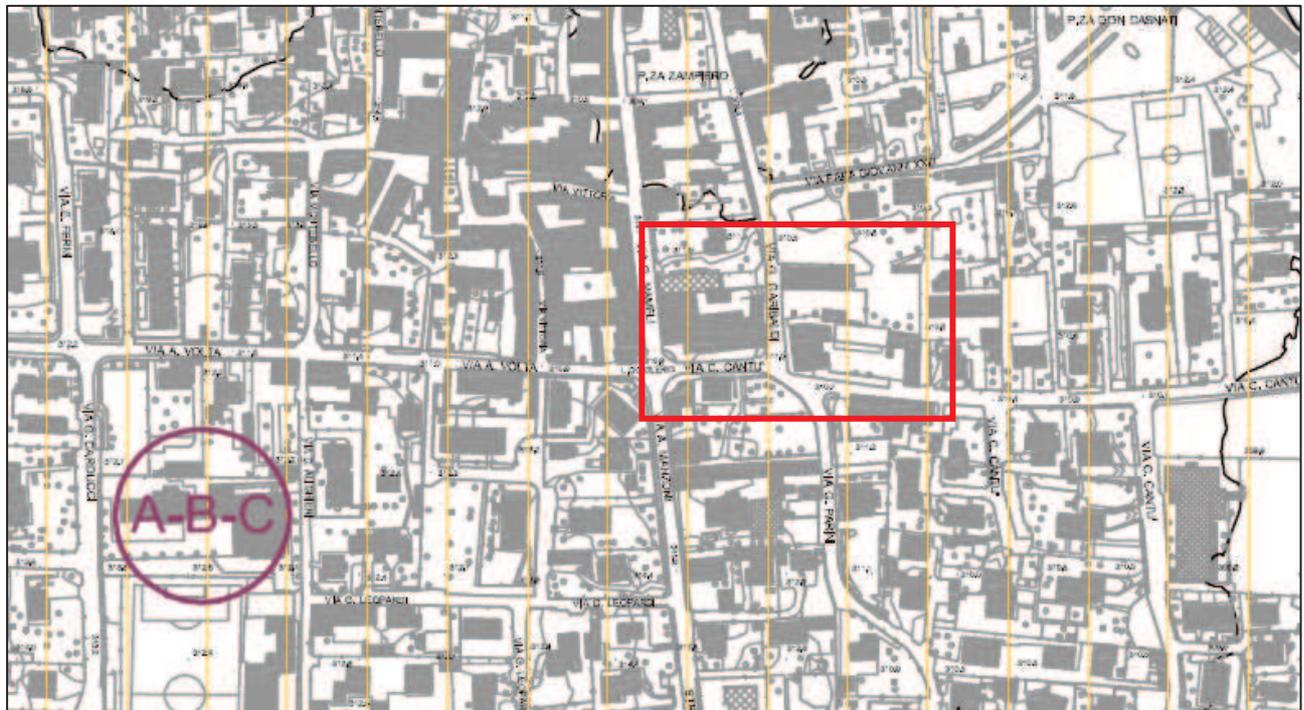
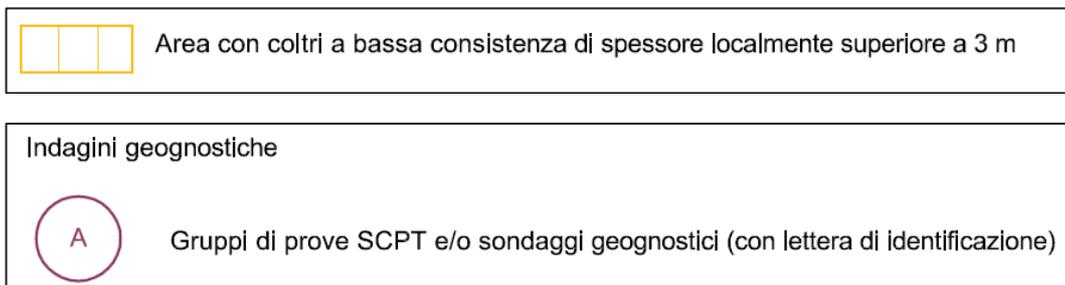
Figura 3 - stralcio carta di sintesi (da Componente Geologica del PGT)

L'area in esame non è caratterizzata da alcun elemento di pericolosità e/o vulnerabilità specifico (**Figura 3**). L'intervento ricade tra le aree con coltri a bassa consistenza di spessore localmente superiore a 3 m.

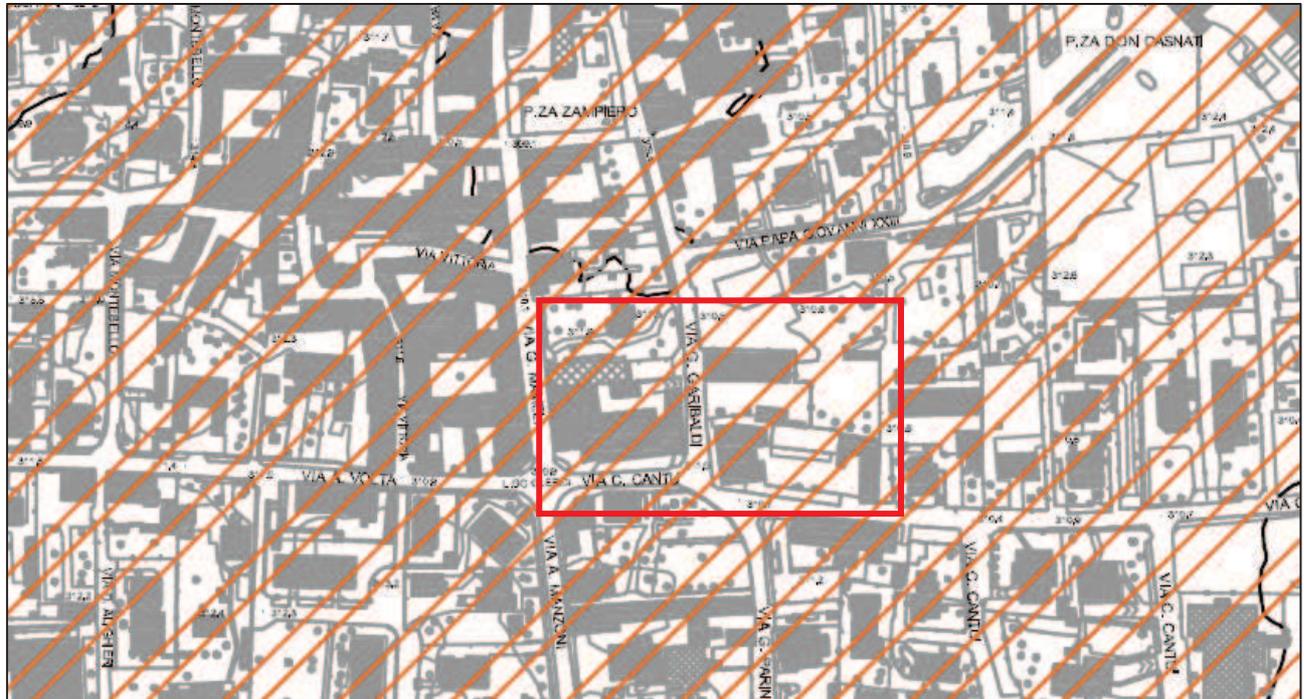
Figura 4 - stralcio della carta della PLS (da Componente Geologica del PGT)

La **Figura 4** seguente riporta uno stralcio della carta di pericolosità sismica locale allegata al PGT.

L'ambito ricade all'interno di uno scenario di tipo **"Z4a"**: Zona di fondovalle e di pianura con presenza di depositi alluvionali e/o fluvioglaciali granulari e/o coesivi.

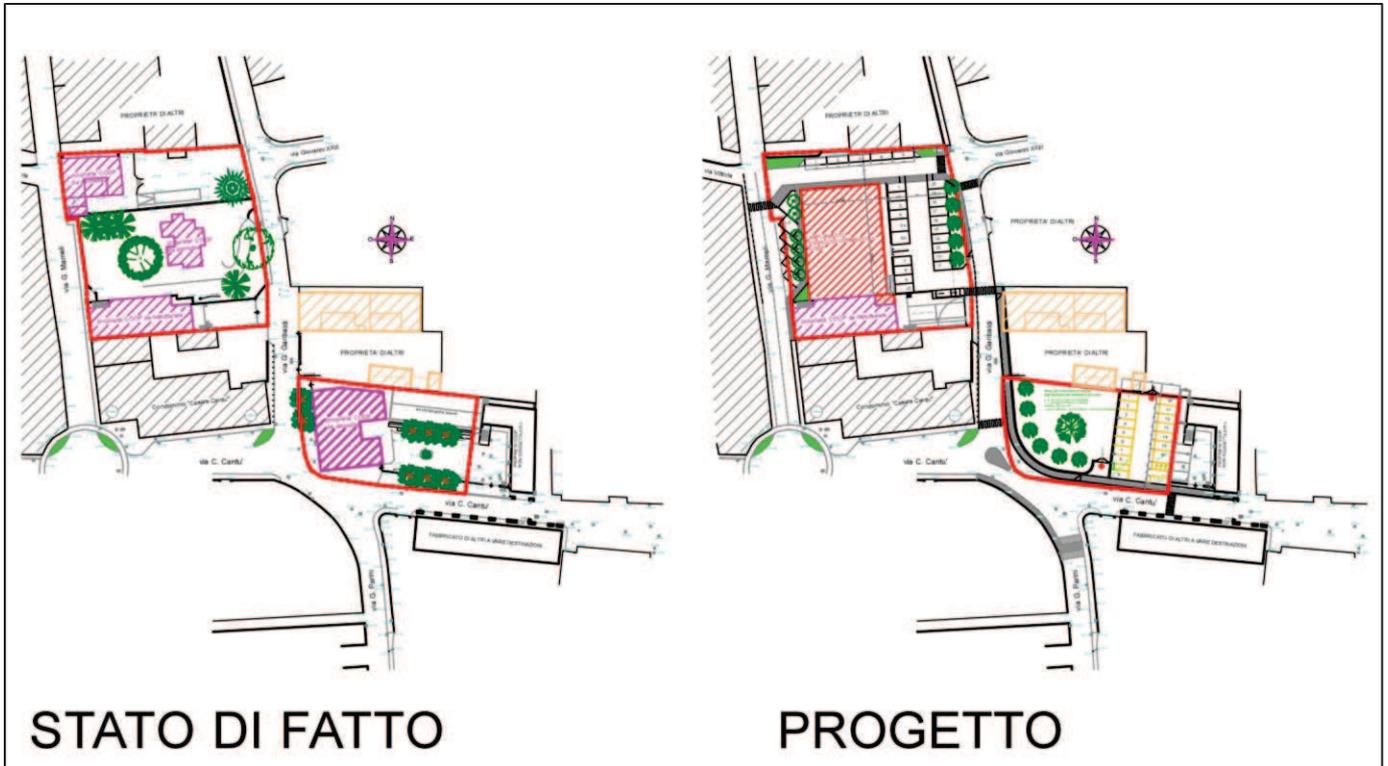
Figura 5 - stralcio planimetrico delle opere in progetto

L'intervento in progetto prevede la realizzazione di un nuovo fabbricato commerciale con demolizione di edifici esistenti e riqualificazione delle aree circostanti con formazione di aree a parcheggio. Di seguito si riporta uno stralcio planimetrico degli interventi in progetto.

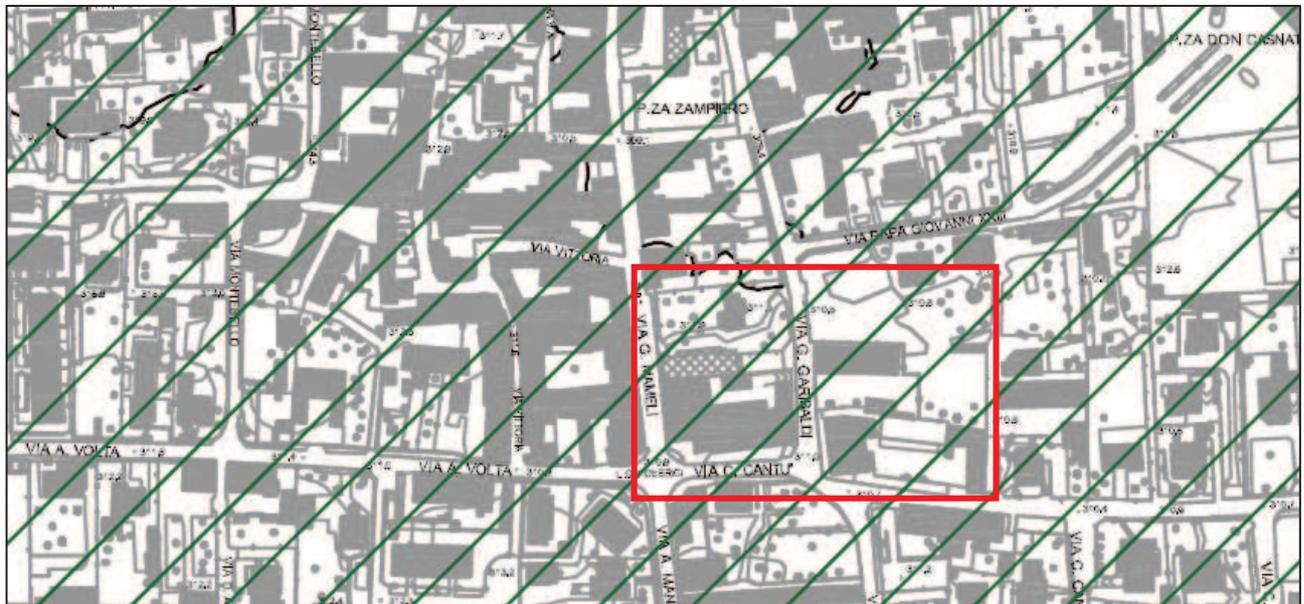
Figura 6 – stralcio della carta geologica

Nello specifico l'area in oggetto è ubicata in corrispondenza dei depositi di contatto morenico appartenenti **all'Unità di Cadorago**: si tratta di ghiaie medio fini a supporto di matrice, diamicton massivi a supporto di matrice e ghiaie medio grossolane massive a supporto sia di matrice sia clastico, sabbie medio fini massive con clasti (depositi fluvioglaciali).

Di seguito (*Figura 6*) si riporta lo stralcio della Carta geologica con l'individuazione dell'area in esame.

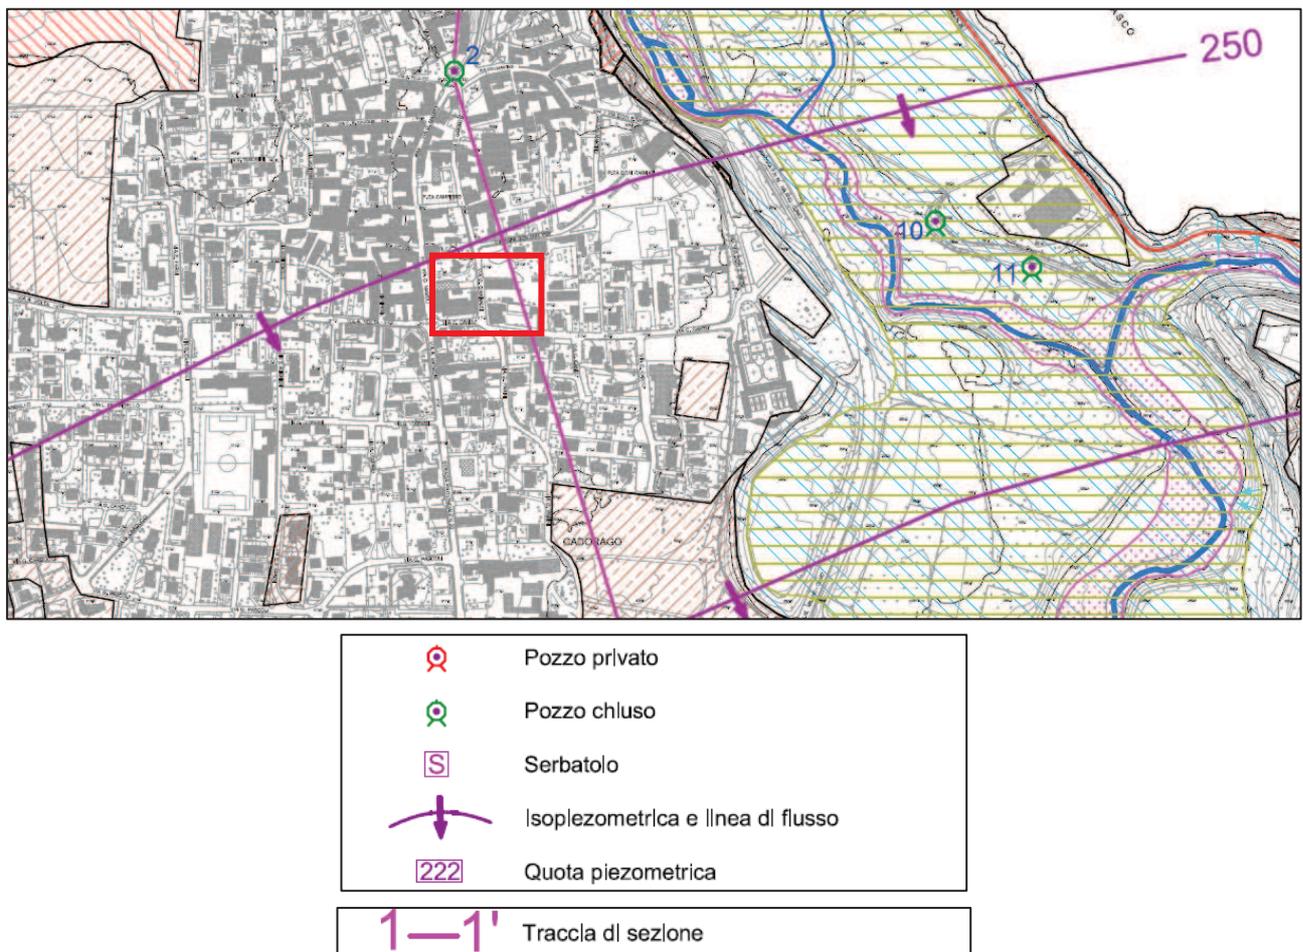
Figura 7 – stralcio della carta idrogeologica

Per quanto riguarda l'assetto idrogeologico dell'area in esame, ricostruito sulla base delle stratigrafie dei pozzi ubicati nelle immediate vicinanze, si evidenzia la presenza di una falda freatica con direzione di flusso NW-SE posta all'interno dei depositi ghiaioso-conglomeratici riferibili al Ceppo, con soggiacenza di circa 70 m rispetto al piano campagna. La piezometria della falda è compresa tra i 240 e i 250 m s.l.m.

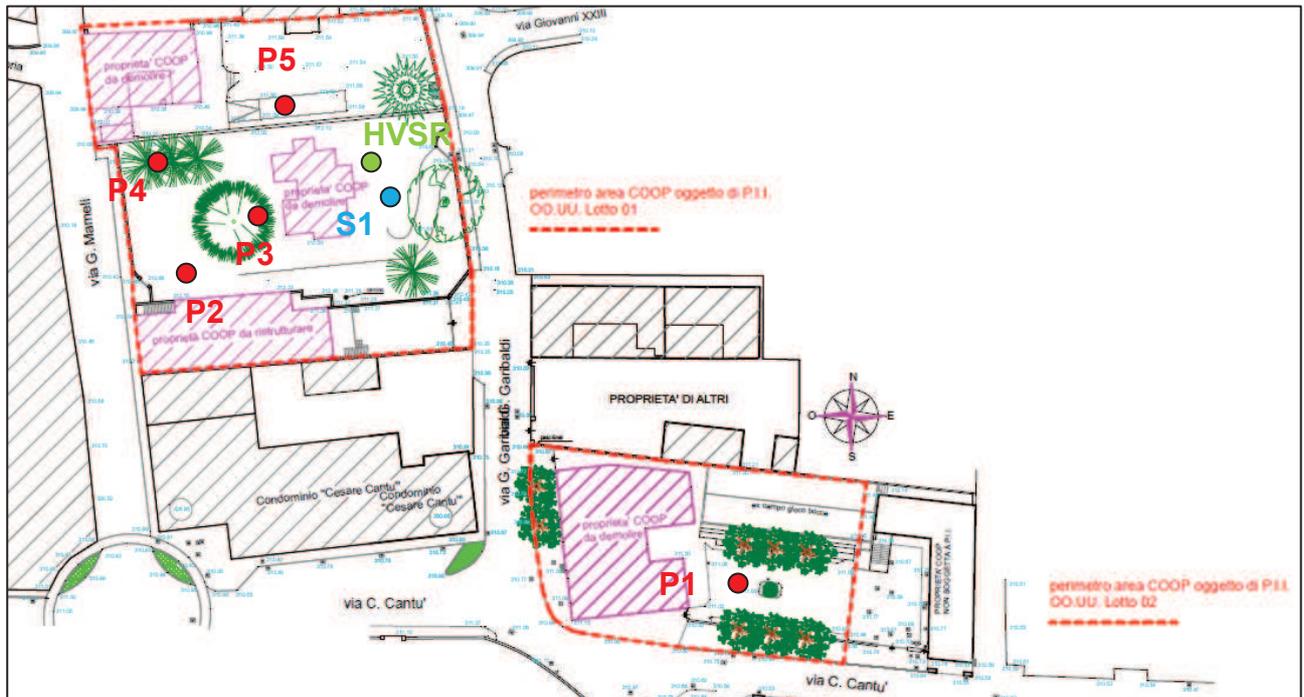
Figura 9 – ubicazione indagini geognostiche

Per la caratterizzazione sito specifica dell'area, l'identificazione delle unità litotecniche del sottosuolo e successivamente per la definizione della parametrizzazione geotecnica del terreno, presso il sito in oggetto sono state effettuate le seguenti indagini, ubicate come da *Figura 9*:

- n.5 prove penetrometriche dinamiche;
- n.1 sondaggio geognostico a carotaggio continuo con prove Le Franc e SPT in foro;

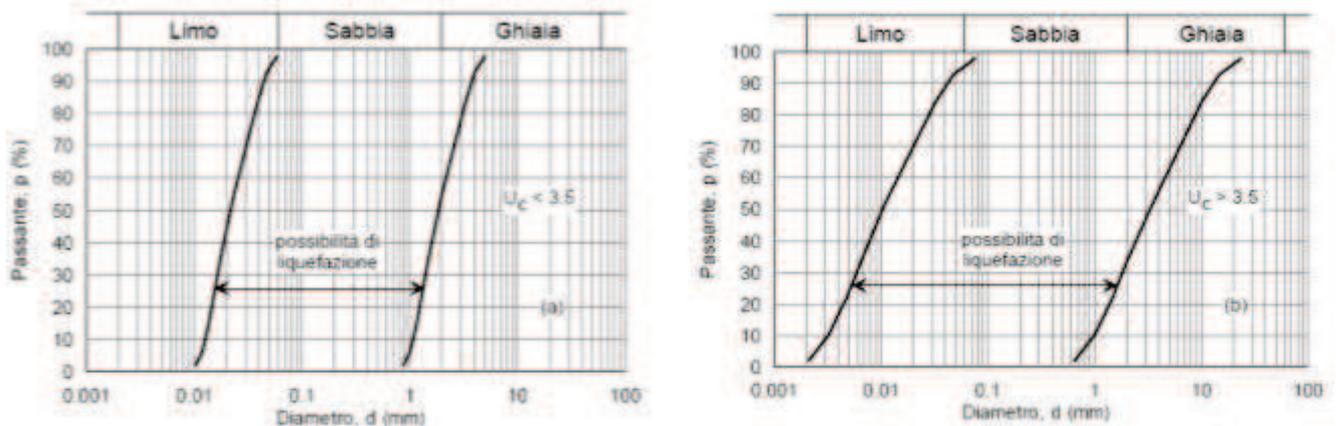
Figura 14 - fusi granulometrici di terreni suscettibili di liquefazione (figura 7.11.1 NTC 2008)

4. distribuzione granulometrica esterna alle zone indicate nella Figura 7.11.1(a) nel caso di terreni con coefficiente di uniformità $U_c < 3,5$ ed in Figura 7.11.1(b) nel caso di terreni con coefficiente di uniformità $U_c > 3,5$.

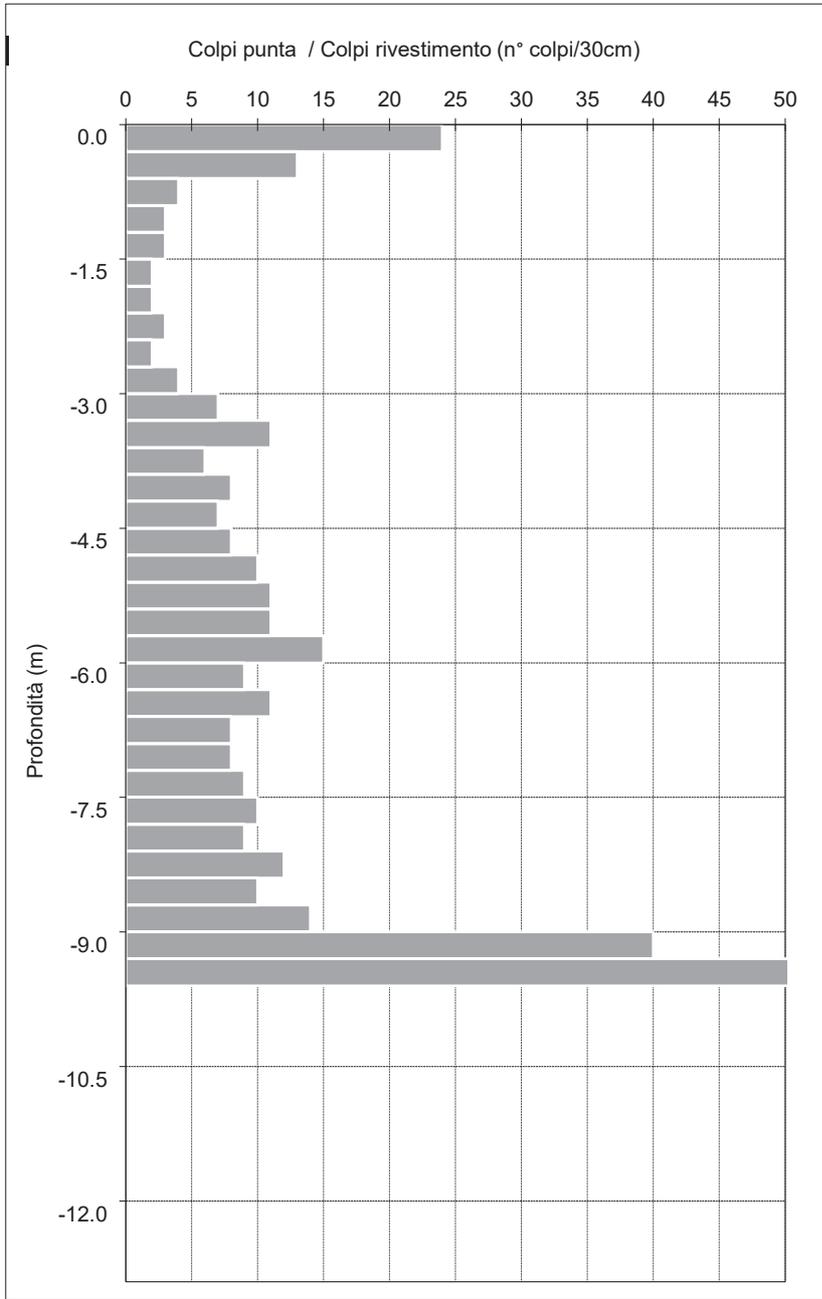
Prova penetrometrica dinamica n.		1	
Comm.:	COOP COMO CONSUMO	Data:	22/07/2021
Località:	Cadorago (CO)	Quota inizio:	p.c.
Indirizzo:	via Garibaldi - via Mameli - via Cantù	Falda (m):	-
Attrezzatura:	Pagani 63/100

Quota [m]		N _{SCPT}	N _{RIVEST}
0,0	-0,3	24	
-0,3	-0,6	13	
-0,6	-0,9	4	
-0,9	-1,2	3	
-1,2	-1,5	3	
-1,5	-1,8	2	
-1,8	-2,1	2	
-2,1	-2,4	3	
-2,4	-2,7	2	
-2,7	-3,0	4	
-3,0	-3,3	7	
-3,3	-3,6	11	
-3,6	-3,9	6	
-3,9	-4,2	8	
-4,2	-4,5	7	
-4,5	-4,8	8	
-4,8	-5,1	10	
-5,1	-5,4	11	
-5,4	-5,7	11	
-5,7	-6,0	15	
-6,0	-6,3	9	
-6,3	-6,6	11	
-6,6	-6,9	8	
-6,9	-7,2	8	
-7,2	-7,5	9	
-7,5	-7,8	10	
-7,8	-8,1	9	
-8,1	-8,4	12	
-8,4	-8,7	10	
-8,7	-9,0	14	
-9,0	-9,3	40	
-9,3	-9,6	100	
-9,6	-9,9		
-9,9	-10,2		
-10,2	-10,5		
-10,5	-10,8		
-10,8	-11,1		
-11,1	-11,4		
-11,4	-11,7		
-11,7	-12,0

- P1 a 9.60 m da p.c. (rifiuto);
- P2 a 9.60 m da p.c. (rifiuto);
- P3 a 9.60 m da p.c. (rifiuto);
- P4 a 9.90 m da p.c. (rifiuto);
- P5 a 6.60 m da p.c. (rifiuto);

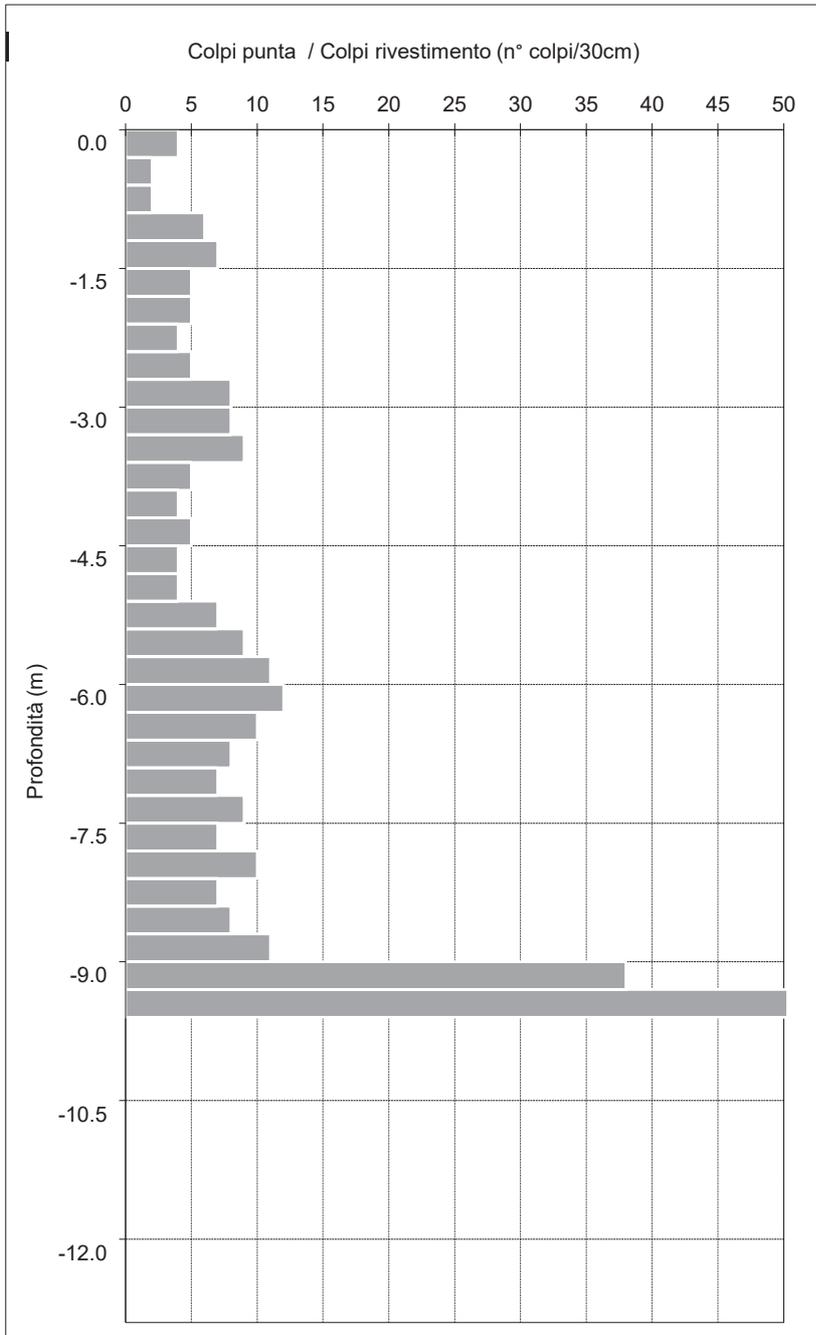
Prova penetrometrica dinamica n.		2	
Comm.:	COOP COMO CONSUMO	Data:	22/07/2021
Località:	Cadorago (CO)	Quota inizio:	p.c.
Indirizzo:	via Garibaldi - via Mameli - via Cantù	Falda (m):	-
Attrezzatura:	Pagani 63/100

Quota [m]		N _{SCPT}	N _{RIVEST}
0,0	-0,3	4	
-0,3	-0,6	2	
-0,6	-0,9	2	
-0,9	-1,2	6	
-1,2	-1,5	7	
-1,5	-1,8	5	
-1,8	-2,1	5	
-2,1	-2,4	4	
-2,4	-2,7	5	
-2,7	-3,0	8	
-3,0	-3,3	8	
-3,3	-3,6	9	
-3,6	-3,9	5	
-3,9	-4,2	4	
-4,2	-4,5	5	
-4,5	-4,8	4	
-4,8	-5,1	4	
-5,1	-5,4	7	
-5,4	-5,7	9	
-5,7	-6,0	11	
-6,0	-6,3	12	
-6,3	-6,6	10	
-6,6	-6,9	8	
-6,9	-7,2	7	
-7,2	-7,5	9	
-7,5	-7,8	7	
-7,8	-8,1	10	
-8,1	-8,4	7	
-8,4	-8,7	8	
-8,7	-9,0	11	
-9,0	-9,3	38	
-9,3	-9,6	100	
-9,6	-9,9		
-9,9	-10,2		
-10,2	-10,5		
-10,5	-10,8		
-10,8	-11,1		
-11,1	-11,4		
-11,4	-11,7		
-11,7	-12,0

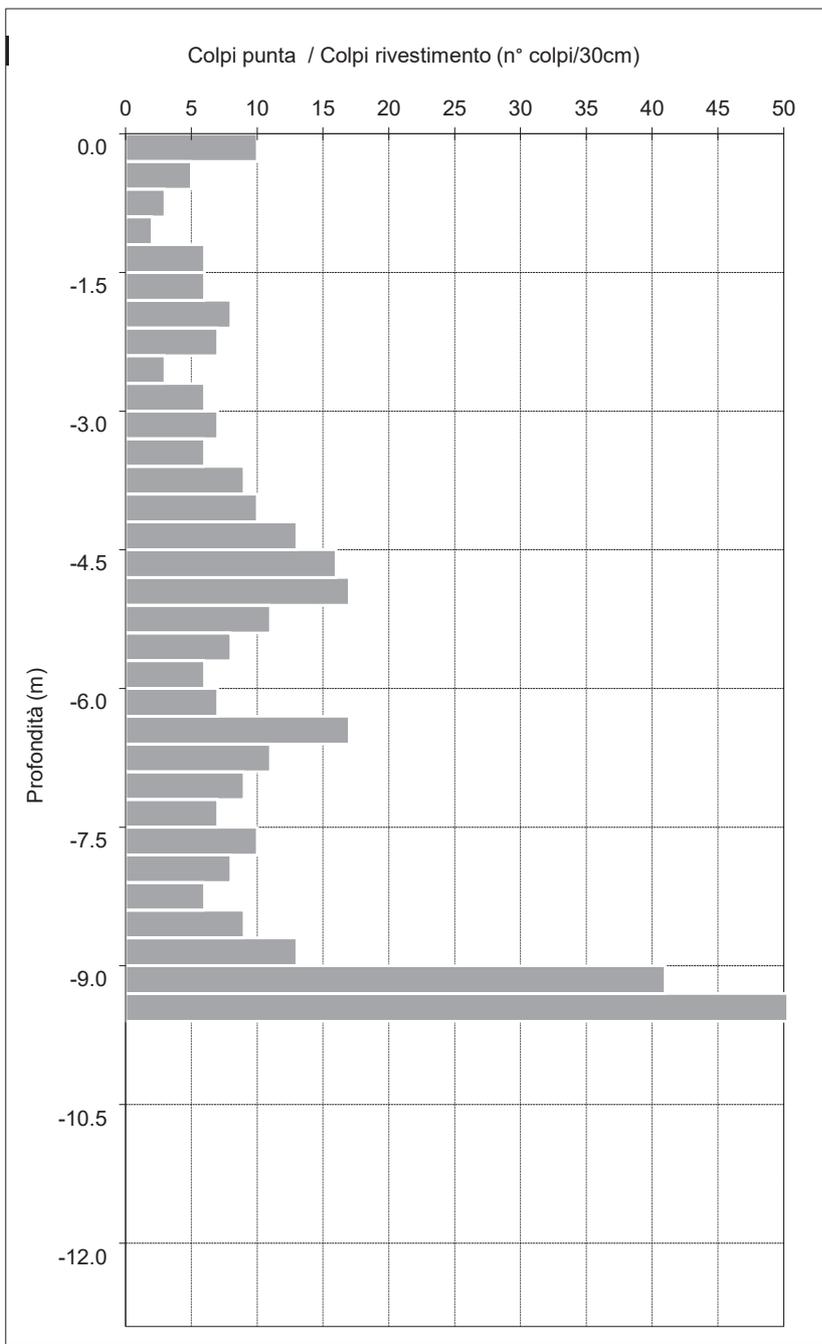
Prova penetrometrica dinamica n.		3	
Comm.:	COOP COMO CONSUMO	Data:	22/07/2021
Località:	Cadorago (CO)	Quota inizio:	p.c.
Indirizzo:	via Garibaldi - via Mameli - via Cantù	Falda (m):	-
Attrezzatura:	Pagani 63/100

Quota [m]		N _{SCPT}	N _{RIVEST}
0,0	-0,3	10	
-0,3	-0,6	5	
-0,6	-0,9	3	
-0,9	-1,2	2	
-1,2	-1,5	6	
-1,5	-1,8	6	
-1,8	-2,1	8	
-2,1	-2,4	7	
-2,4	-2,7	3	
-2,7	-3,0	6	
-3,0	-3,3	7	
-3,3	-3,6	6	
-3,6	-3,9	9	
-3,9	-4,2	10	
-4,2	-4,5	13	
-4,5	-4,8	16	
-4,8	-5,1	17	
-5,1	-5,4	11	
-5,4	-5,7	8	
-5,7	-6,0	6	
-6,0	-6,3	7	
-6,3	-6,6	17	
-6,6	-6,9	11	
-6,9	-7,2	9	
-7,2	-7,5	7	
-7,5	-7,8	10	
-7,8	-8,1	8	
-8,1	-8,4	6	
-8,4	-8,7	9	
-8,7	-9,0	13	
-9,0	-9,3	41	
-9,3	-9,6	100	
-9,6	-9,9		
-9,9	-10,2		
-10,2	-10,5		
-10,5	-10,8		
-10,8	-11,1		
-11,1	-11,4		
-11,4	-11,7		
-11,7	-12,0

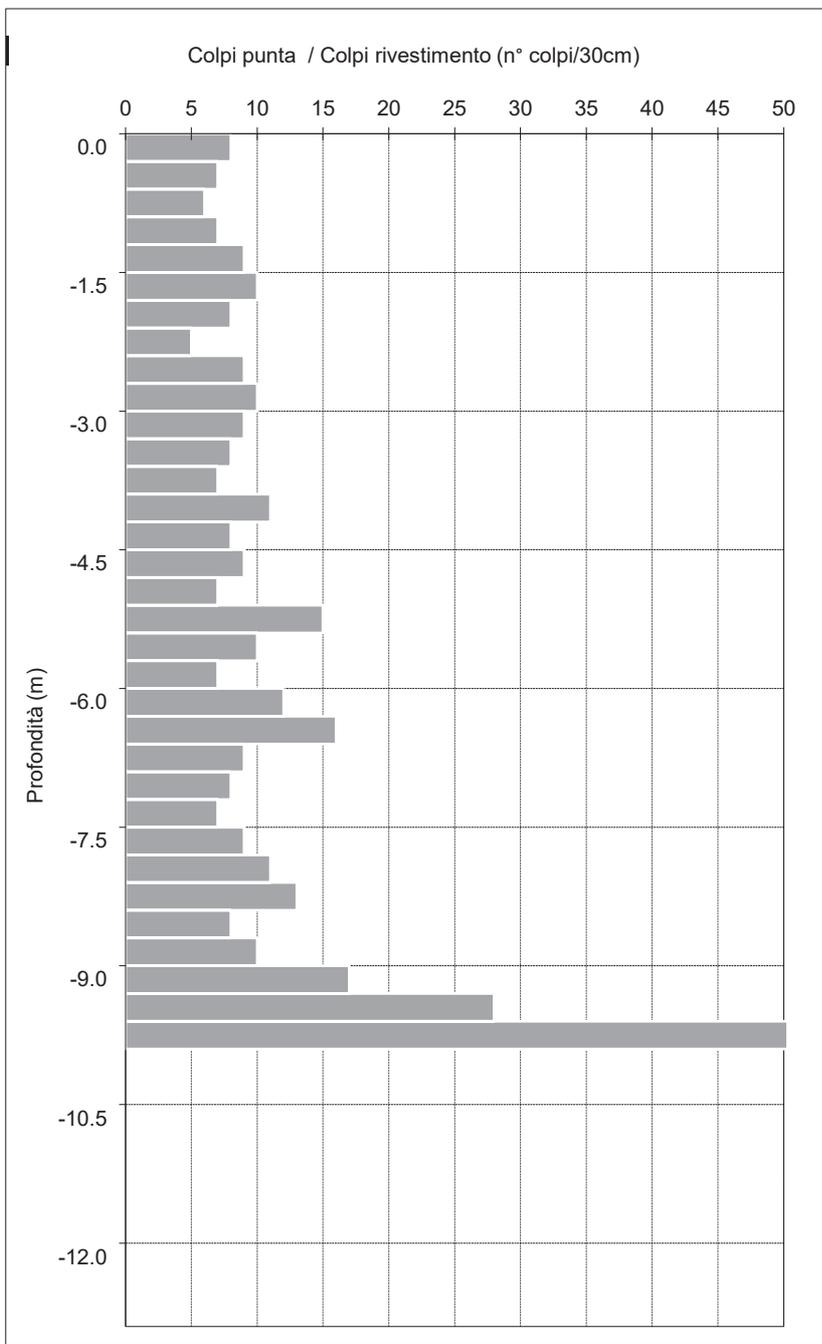
Prova penetrometrica dinamica n.		4	
Comm.:	COOP COMO CONSUMO	Data:	22/07/2021
Località:	Cadorago (CO)	Quota inizio:	p.c.
Indirizzo:	via Garibaldi - via Mameli - via Cantù	Falda (m):	-
Attrezzatura:	Pagani 63/100

Quota [m]		N _{SCPT}	N _{RIVEST}
0,0	-0,3	8	
-0,3	-0,6	7	
-0,6	-0,9	6	
-0,9	-1,2	7	
-1,2	-1,5	9	
-1,5	-1,8	10	
-1,8	-2,1	8	
-2,1	-2,4	5	
-2,4	-2,7	9	
-2,7	-3,0	10	
-3,0	-3,3	9	
-3,3	-3,6	8	
-3,6	-3,9	7	
-3,9	-4,2	11	
-4,2	-4,5	8	
-4,5	-4,8	9	
-4,8	-5,1	7	
-5,1	-5,4	15	
-5,4	-5,7	10	
-5,7	-6,0	7	
-6,0	-6,3	12	
-6,3	-6,6	16	
-6,6	-6,9	9	
-6,9	-7,2	8	
-7,2	-7,5	7	
-7,5	-7,8	9	
-7,8	-8,1	11	
-8,1	-8,4	13	
-8,4	-8,7	8	
-8,7	-9,0	10	
-9,0	-9,3	17	
-9,3	-9,6	28	
-9,6	-9,9	100	
-9,9	-10,2		
-10,2	-10,5		
-10,5	-10,8		
-10,8	-11,1		
-11,1	-11,4		
-11,4	-11,7		
-11,7	-12,0

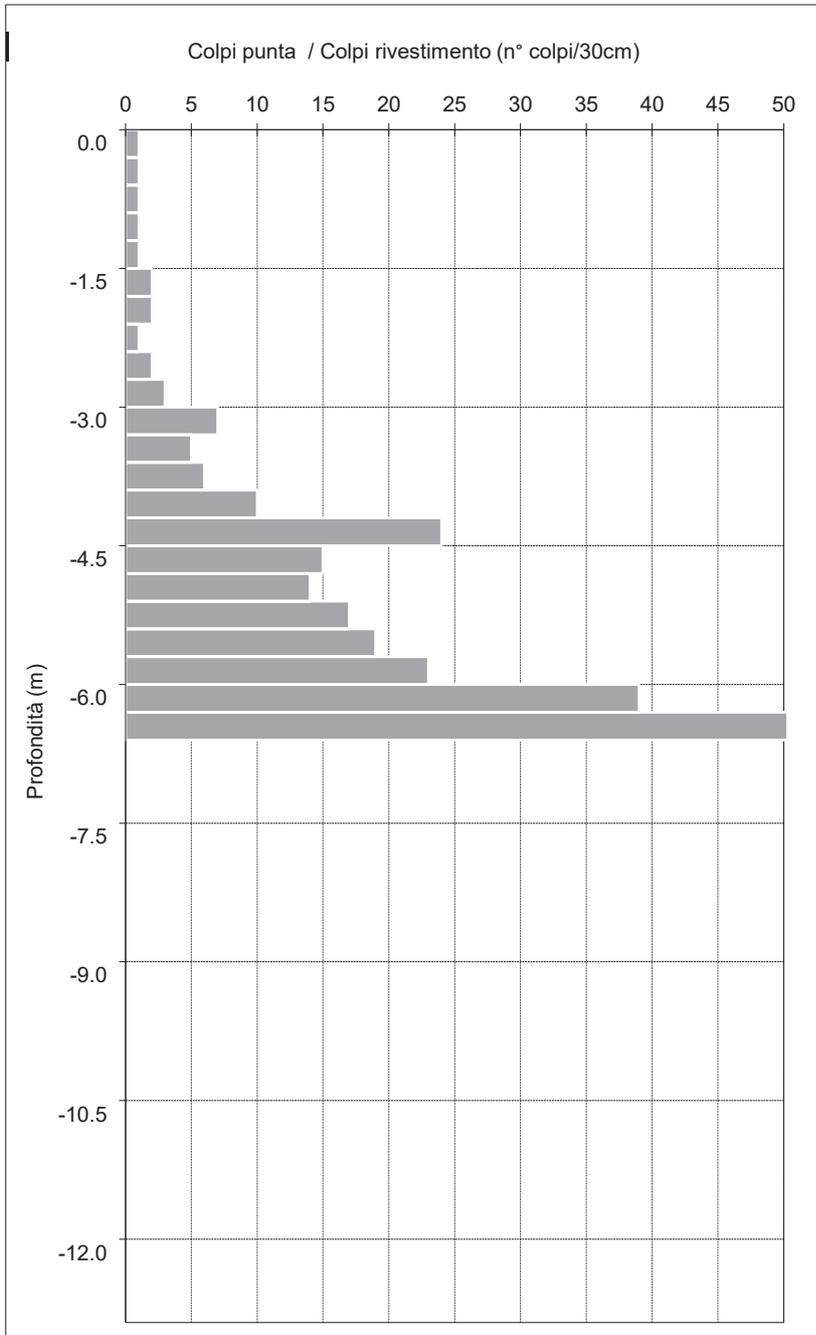
Prova penetrometrica dinamica n.		5	
Comm.:	COOP COMO CONSUMO	Data:	22/07/2021
Località:	Cadorago (CO)	Quota inizio:	p.c.
Indirizzo:	via Garibaldi - via Mameli - via Cantù	Falda (m):	-
Attrezzatura:	Pagani 63/100

Quota [m]		N _{S_{CPT}}	N _{R_{IVEST}}
0,0	-0,3	1	
-0,3	-0,6	1	
-0,6	-0,9	1	
-0,9	-1,2	1	
-1,2	-1,5	1	
-1,5	-1,8	2	
-1,8	-2,1	2	
-2,1	-2,4	1	
-2,4	-2,7	2	
-2,7	-3,0	3	
-3,0	-3,3	7	
-3,3	-3,6	5	
-3,6	-3,9	6	
-3,9	-4,2	10	
-4,2	-4,5	24	
-4,5	-4,8	15	
-4,8	-5,1	14	
-5,1	-5,4	17	
-5,4	-5,7	19	
-5,7	-6,0	23	
-6,0	-6,3	39	
-6,3	-6,6	100	
-6,6	-6,9		
-6,9	-7,2		
-7,2	-7,5		
-7,5	-7,8		
-7,8	-8,1		
-8,1	-8,4		
-8,4	-8,7		
-8,7	-9,0		
-9,0	-9,3		
-9,3	-9,6		
-9,6	-9,9		
-9,9	-10,2		
-10,2	-10,5		
-10,5	-10,8		
-10,8	-11,1		
-11,1	-11,4		
-11,4	-11,7		
-11,7	-12,0

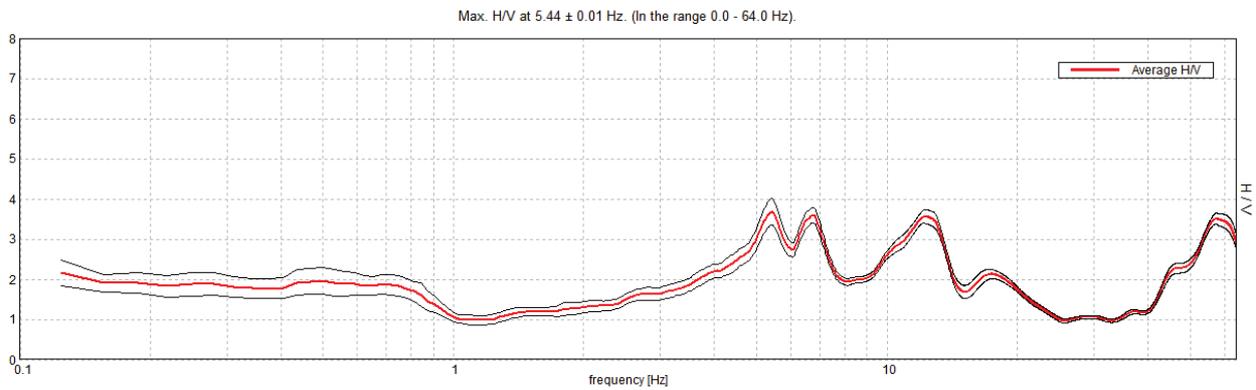
RAPPORTO SPETTRALE ORIZZONTALE SU VERTICALE

Picco H/V a 5.44 ± 0.01 Hz (nell'intervallo 0.0 - 64.0 Hz).

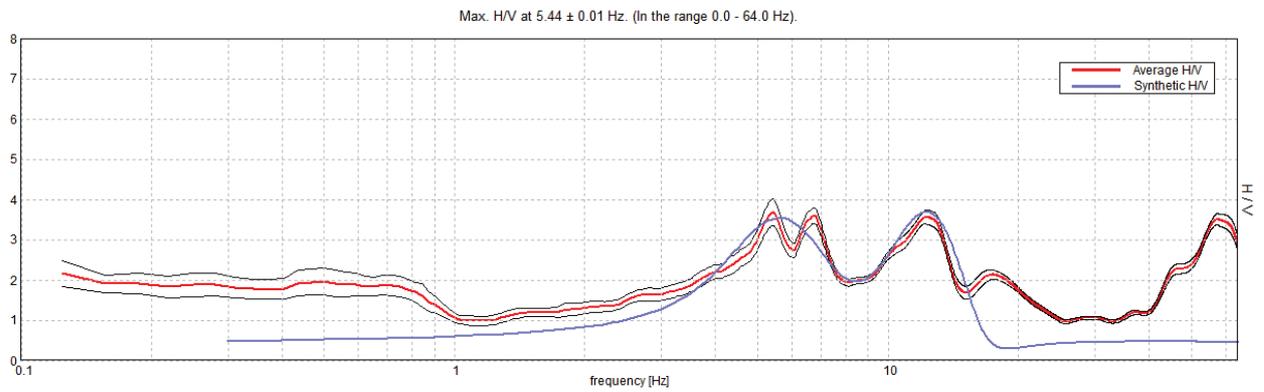
H/V SPERIMENTALE vs. H/V SINTETICO

Profondità alla base dello strato [m]	Spessore [m]	Vs [m/s]	Rapporto di Poisson
2.00	2.00	190	0.40
4.80	2.80	210	0.39
22.80	18.00	470	0.35
inf.	inf.	850	0.35

Vs(0.0-30.0)=425m/s

Dall'indagine HVSR condotta presso l'area in oggetto è emerso un valore di V_S 30 pari a 425 m/s, da cui si evince che la
