Amministrazione Comunale di Consiglio di Rumo

**CENSIMENTO DEL RETICOLO IDROGRAFICO MINORE AI SENSI
DELLA D.G.R 7/7868 del 25/01/2002**

Rapporto: 011-03g
Comm. : 2k037

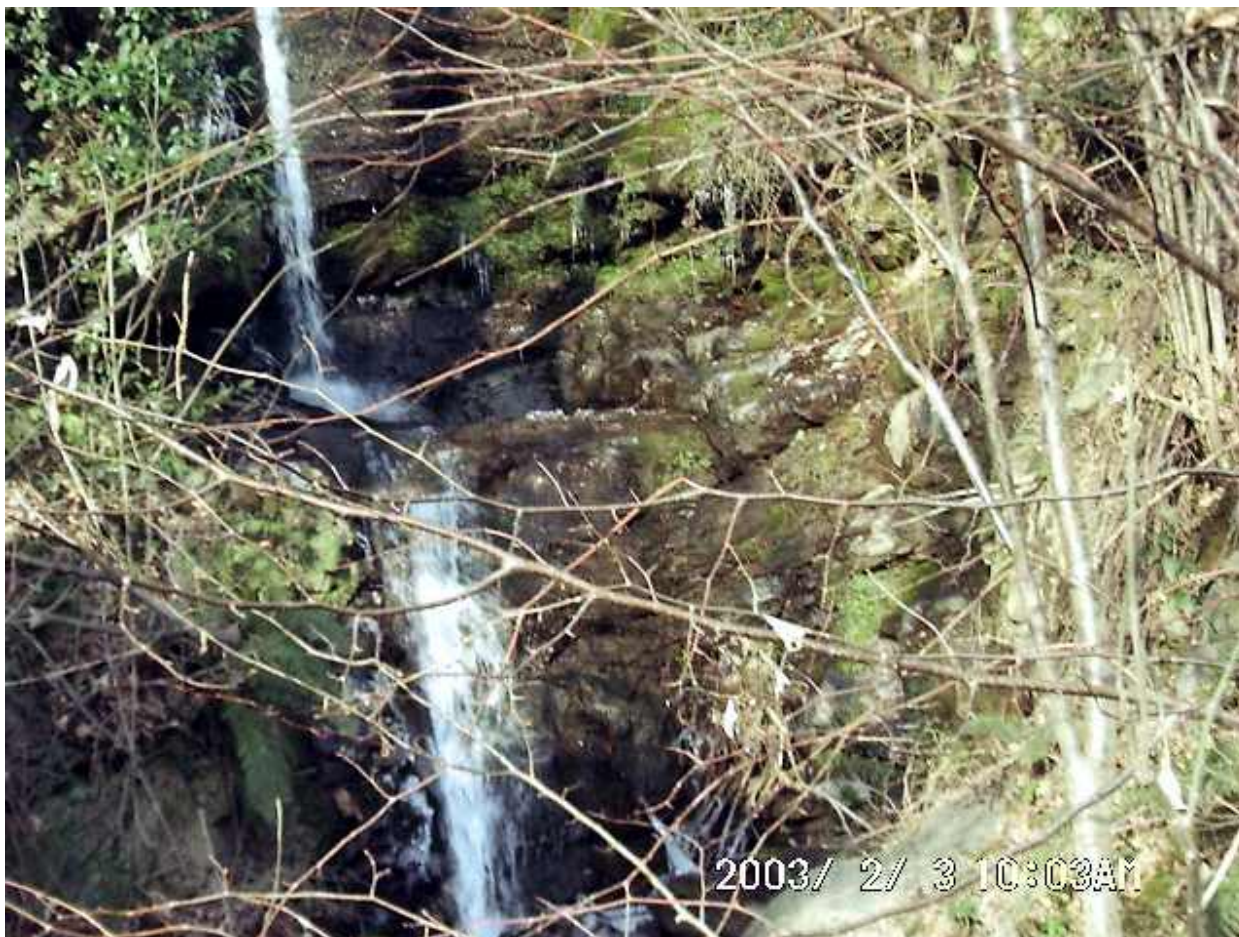
Foto n°1 Corso d'acqua A

L'alveo del corso d'acqua è impostato quasi interamente in roccia ed è localmente interrotto da soglie naturali. La sezione d'alveo si mantiene all'incirca costante, con larghezza di 2 m e altezza di 1.5 m al di sotto dei 300 m s.l.m., oltre i quali è stata rilevata una sezione di 4 x 3 m.

Le sponde sono impostate in depositi sciolti, che appaiono stabili e colonizzati da vegetazione spontanea, nonché localmente interessati da terrazzamento con muri a secco abbandonati, ma in buono stato di conservazione. Localmente, come intorno a quota 255 m s.l.m. e 245 m s.l.m., rispettivamente in destra e in sinistra, la sponda è impostata in roccia compatta.

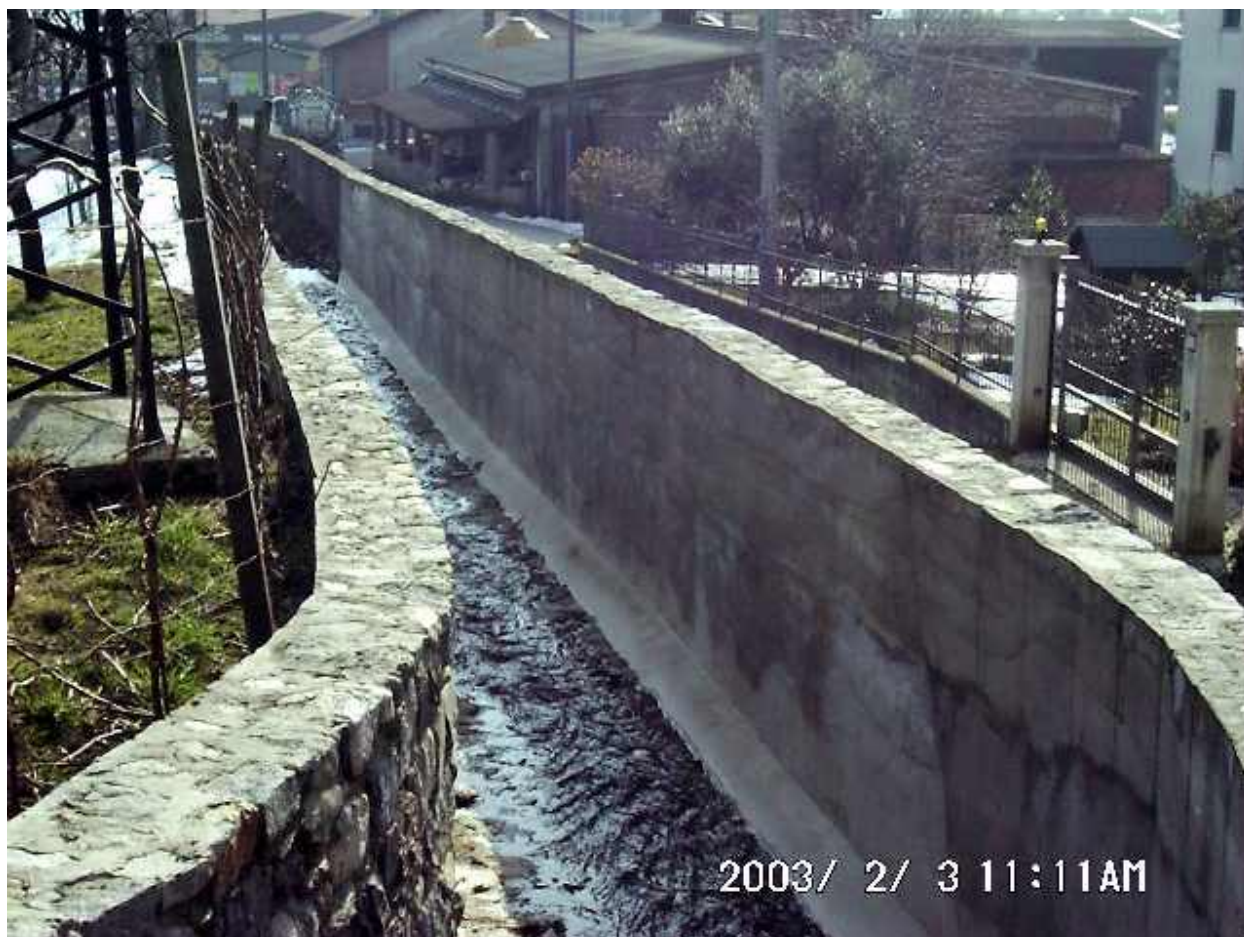
Foto n°2 Corso d'acqua A - Canalizzazione

- a quota 285 m s.l.m. un sottopasso alla mulattiera di 2 x 1 m, a valle del quale le sponde sono realizzate in muratura a secco di altezza media di 2.5 m in buono stato di conservazione; tali opere sono presenti in modo quasi continuo lungo tutta l'asta fino ad essere sostituite da murature in pietrame e malta verso quota 220 m s.l.m.;
- a quota 250 m s.l.m. il corso d'acqua supera un edificio in scatolare di calcestruzzo mediante un passaggio avente sezione di 6 x 3 m;
- a quota 215 m s.l.m. una soglia precede il sottopasso stradale avente sezione 2 x 1.40 m a monte e 2 x 1.70 m a valle e segna l'inizio del selciato di fondo;
- a valle del sottopasso il corso d'acqua risulta canalizzato, anche fuori dal territorio comunale, e interessato dalla presenza di argini in calcestruzzo e pietrame con selciato di fondo.

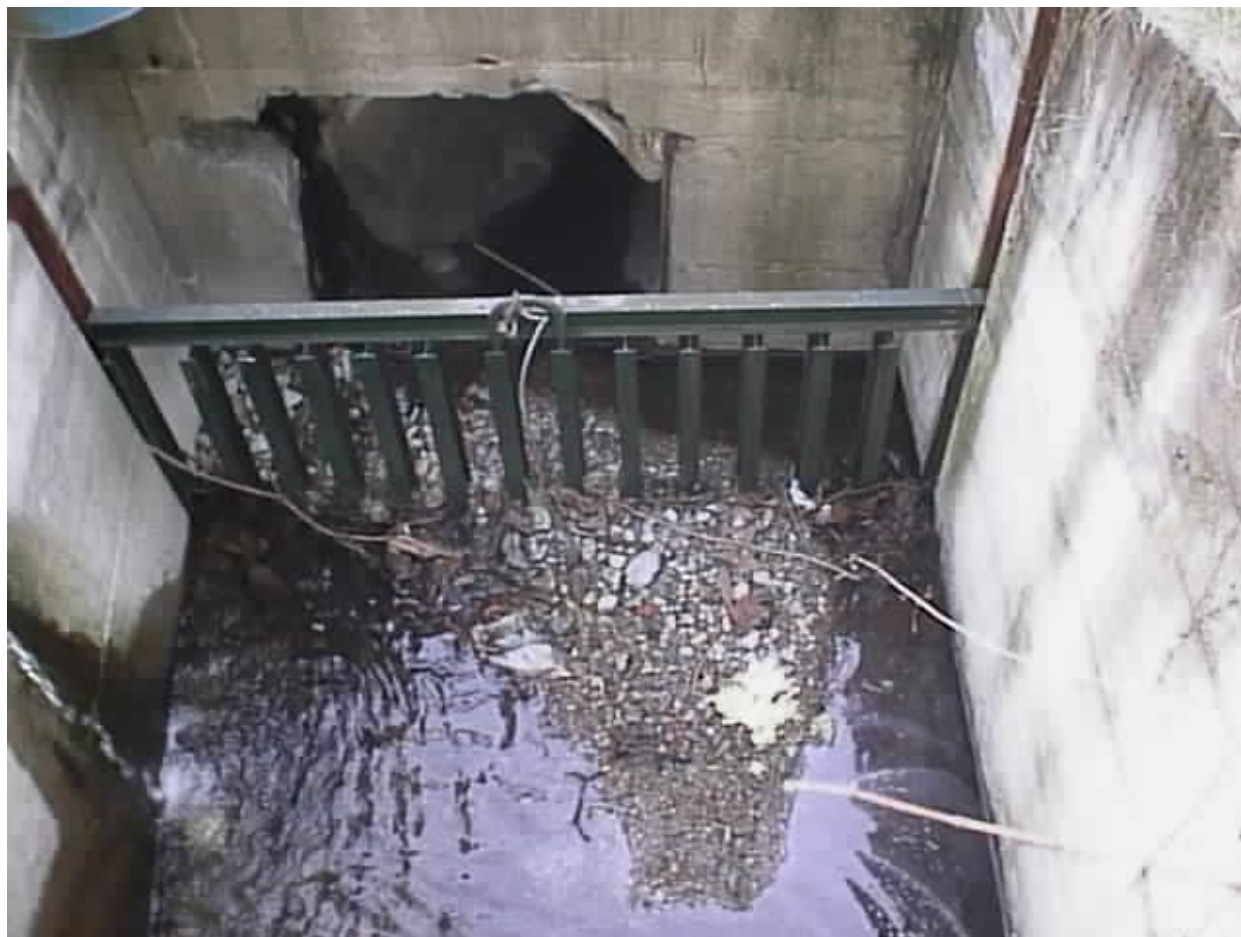
Foto n°3 Corso d'acqua B – Vasca di accumulo con griglia

Queste conducono l'acqua ad una vasca di accumulo di 4 x 4.5 x 2.0 m ove si trova una griglia verticale in ferro di circa 2.8 x 1.0 m (spaziatura delle barre 10 cm) posta appena a monte del sottopasso alla strada il cui diametro è 1.5 m (vedi foto 3).

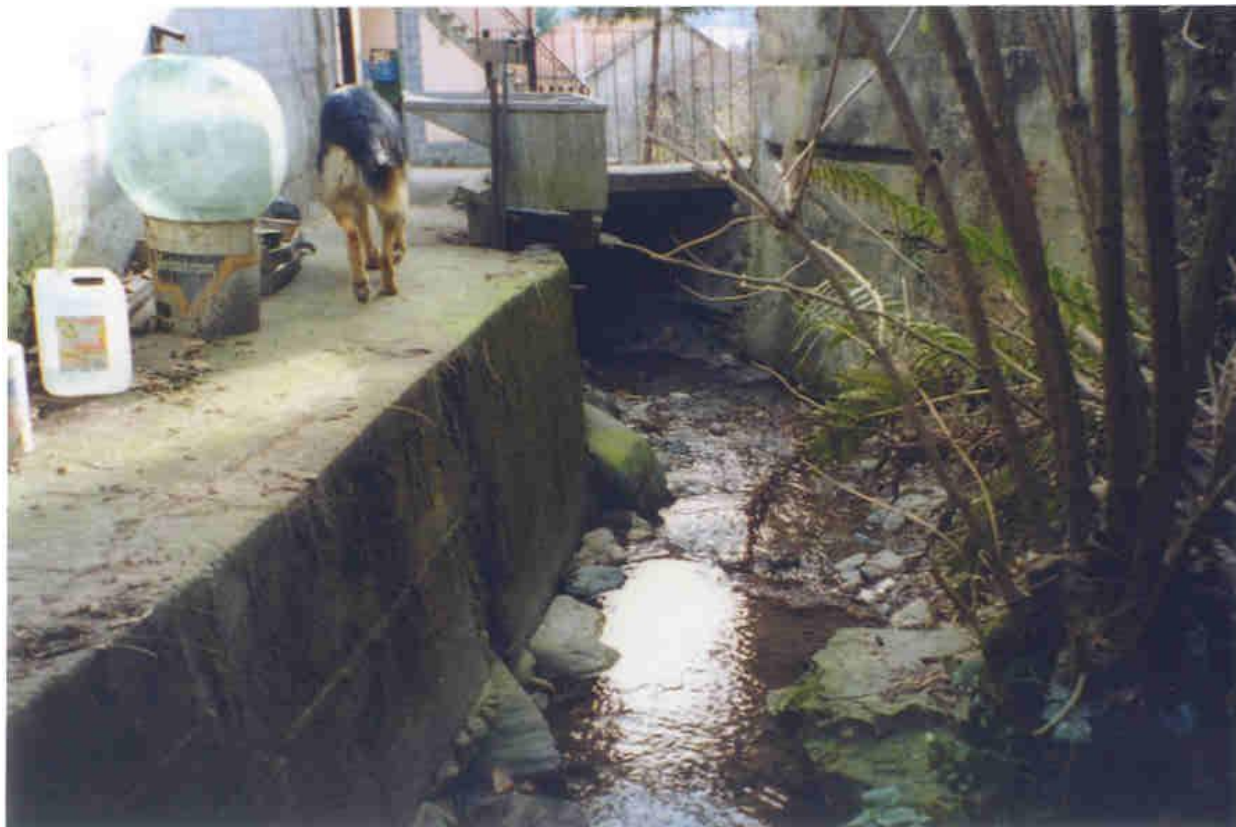
Foto n°4 Corso d'acqua C – Canalizzazione

Tra le quote 230 e 225 m s.l.m. il corso d'acqua è stato tombinato al di sotto di un piccolo gruppo di case per un tratto di circa 50 m, la sezione della tombinatura è di 1.5 x 2.5 m.

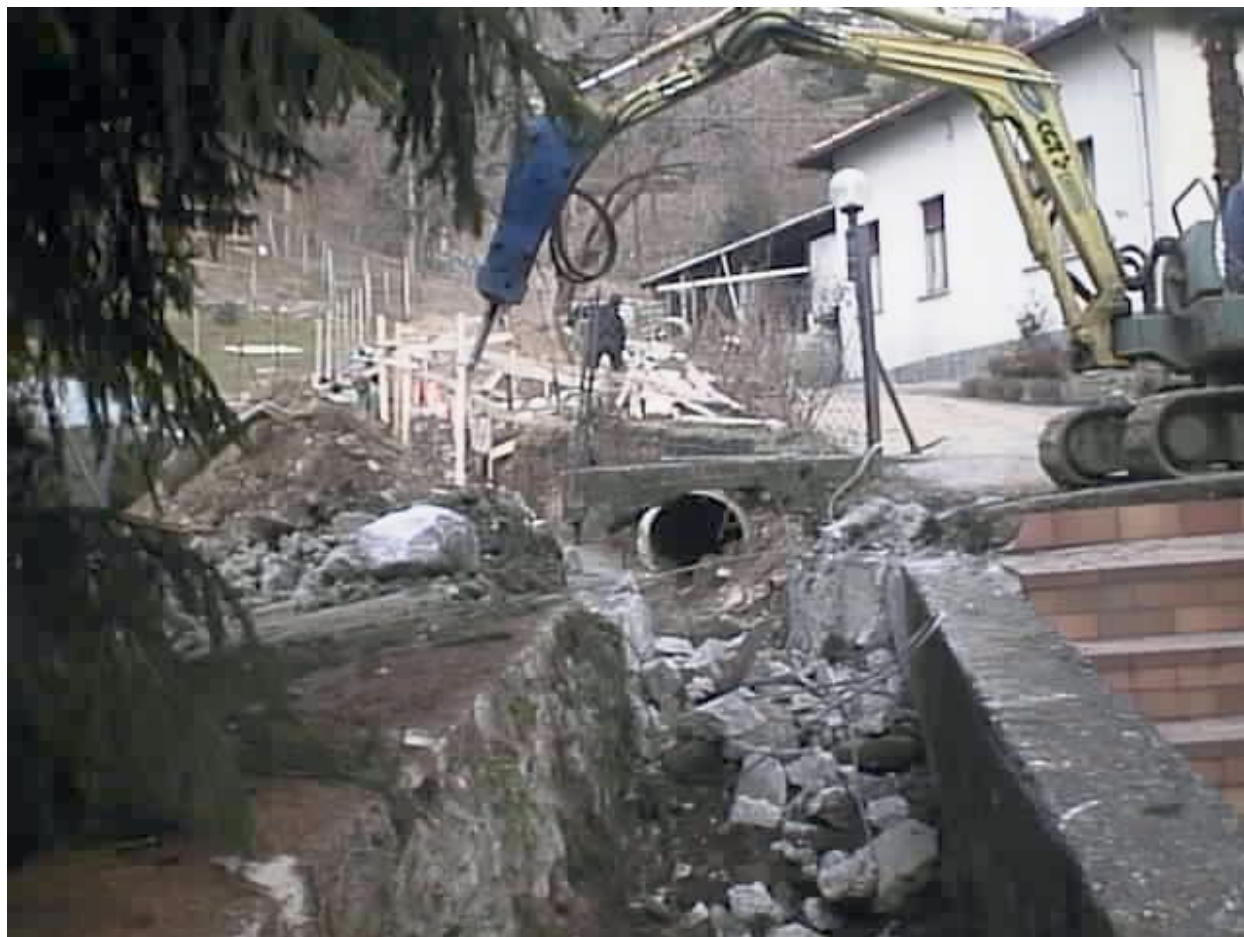
Foto n°5 Corso d'acqua C – Lavori di sistemazione della canalizzazione

A valle della confluenza, tra le quote 215 e 210 m s.l.m., sono in corso lavori di sistemazione su un tratto di circa 60 m che prevedono la realizzazione di una canalizzazione in pietrame e calcestruzzo, avente sezione di 1 x 1 m che si raccordi a quella analoga già esistente intorno a quota 207 m s.l.m.

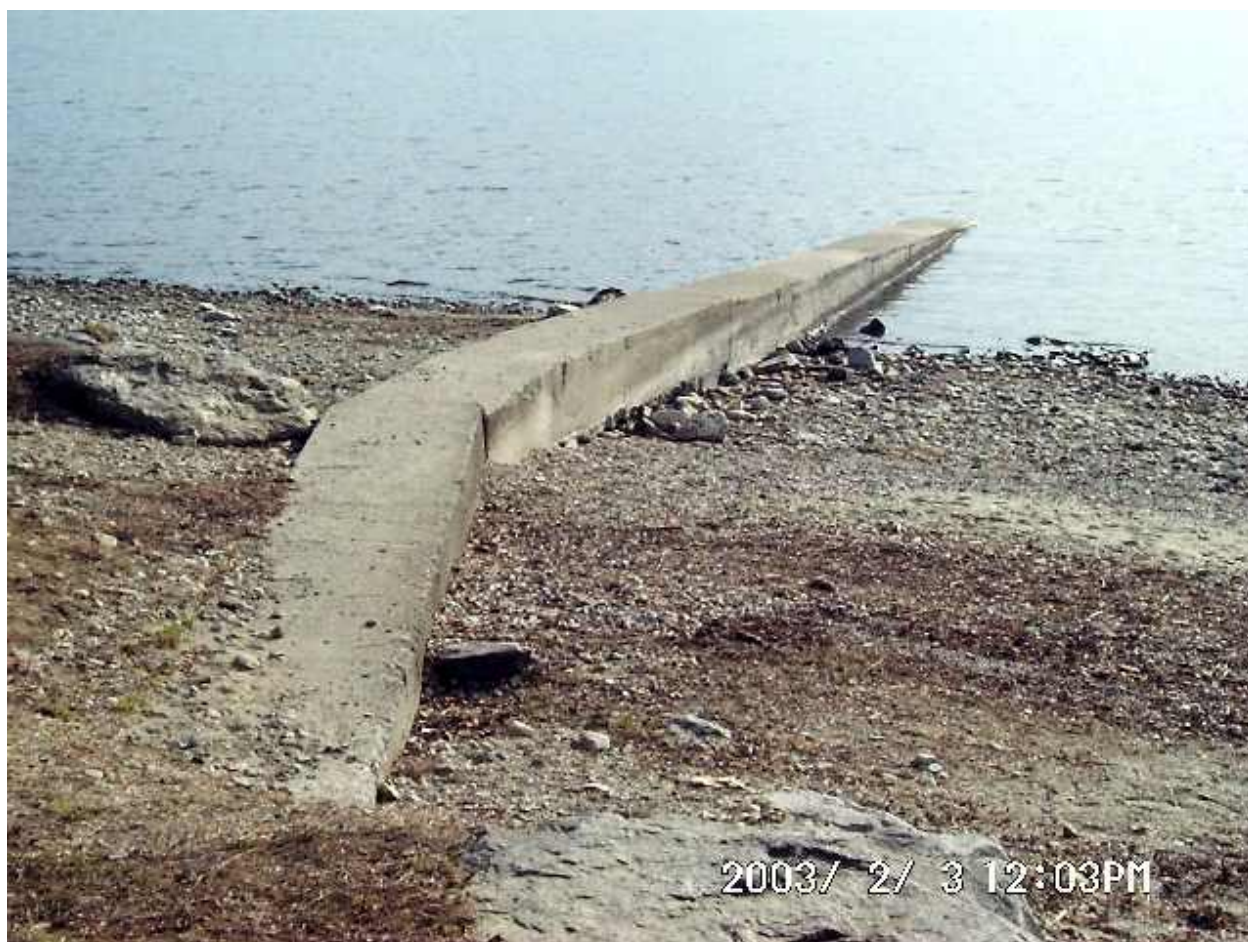
Foto n°6 Corso d'acqua C – Sbocco al lago

Dallo sbocco della vasca il corso d'acqua è canalizzato tramite elementi prefabbricati in calcestruzzo aventi sezione 1 x 0.5 m, lungo un percorso di circa 400 m. Gli stessi

convogliano le acque ad una tubazione di diametro pari a 0.5 m, parte della quale è in fase di posa lungo un breve tratto di alcuni metri, che conferisce al Lago di Como.

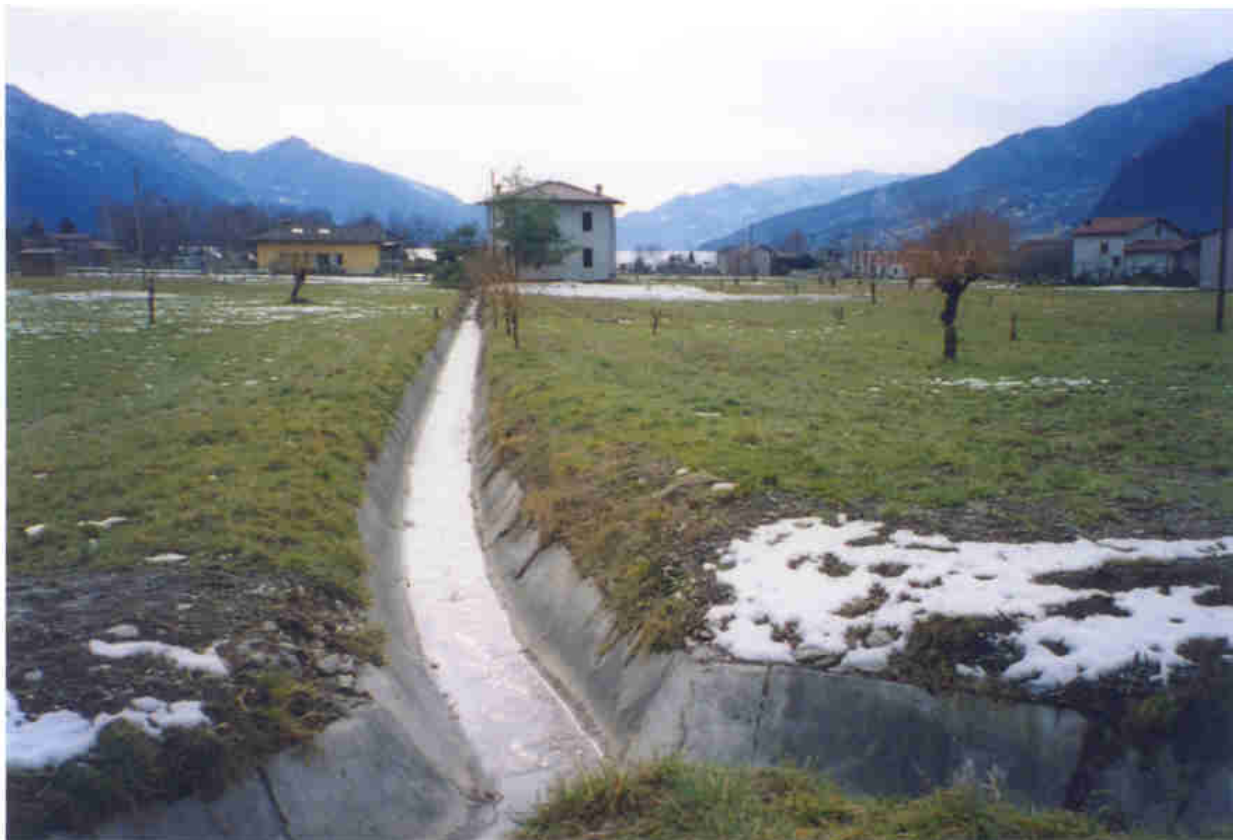
Foto n°7 Corso d'acqua D – Canalette prefabbricate in calcestruzzo

Superato il sottopasso il corso d'acqua riceve le acque di un canale secondario parzialmente tombinato proveniente dalla sinistra idraulica che si origina a q. 220 circa; successivamente il corso d'acqua D è convogliato al corso C mediante canalette prefabbricate in CLS a sezione trapezia di 1 x 0.5 m.

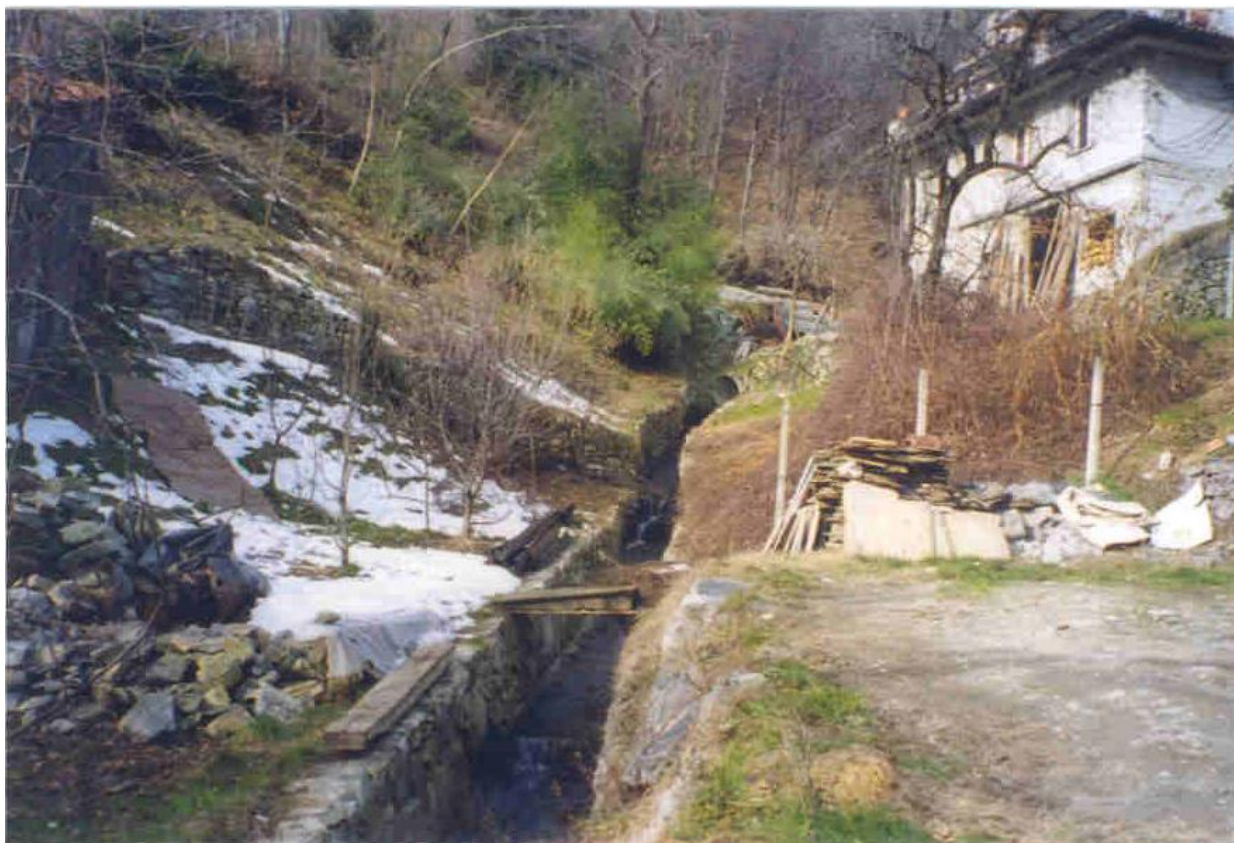
Foto n°8 Corso d'acqua E – Canalizzazione

Da quota 340 m s.l.m. la valletta scorre entro depositi sciolti, privo di qualunque opera fino a quota 285 m s.l.m., dove viene intubato e non risulta più direttamente osservabile.

Lo sbocco della tubazione è sito intorno a quota 210 m s.l.m. ed è realizzato mediante un tubo in PVC di 0.5 m di diametro.

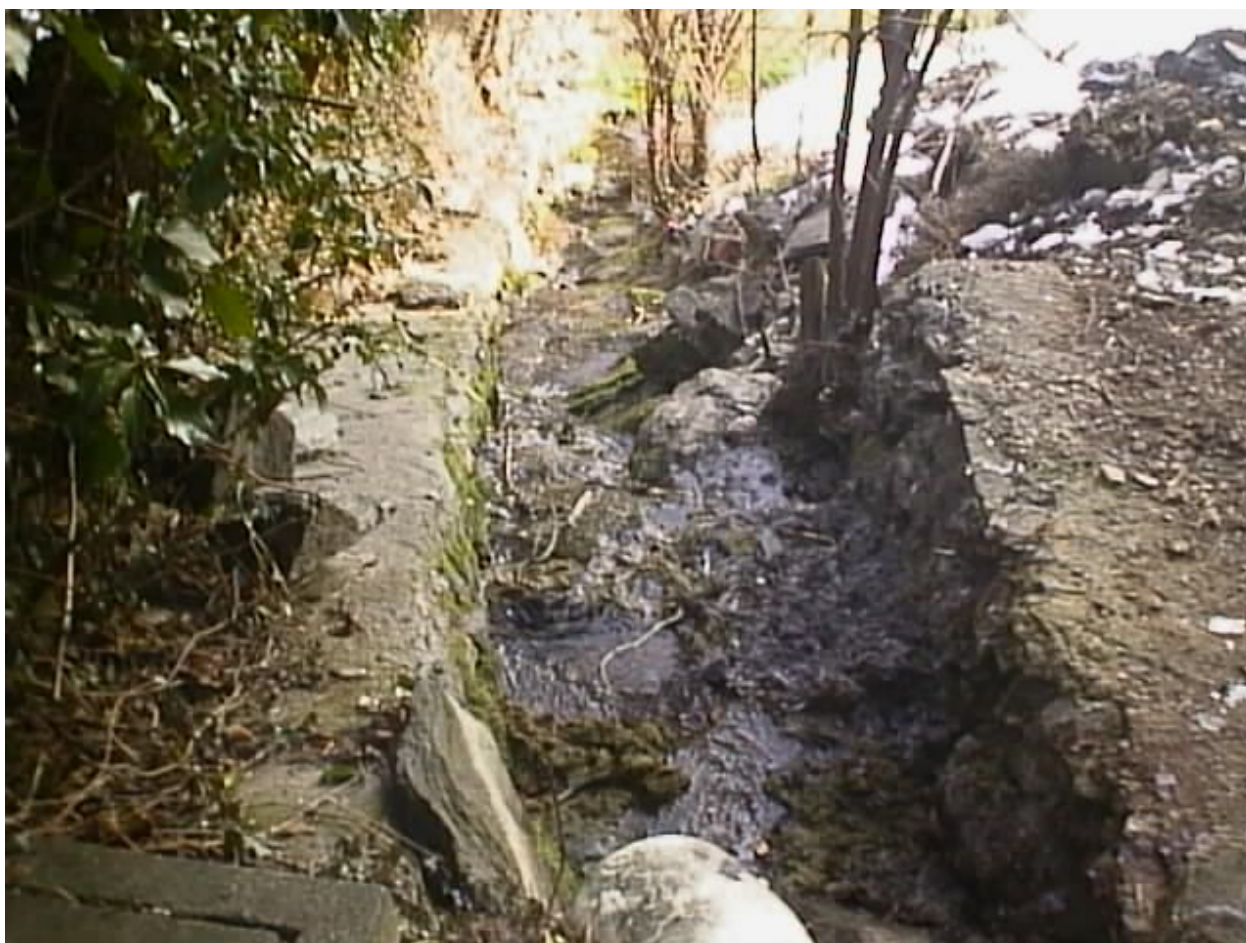
Foto n°9 Corso d'acqua H – Tratto iniziale con selciatoone di fondo

Se si eccettua la presenza per alcuni metri nel tratto iniziale di selciato di fondo e di due sottopassi alla strada mediante tubi in CLS di diametro pari a 1 m, posti alle quote 495 e 410 m s.l.m., lungo l'asta non si rilevano opere.

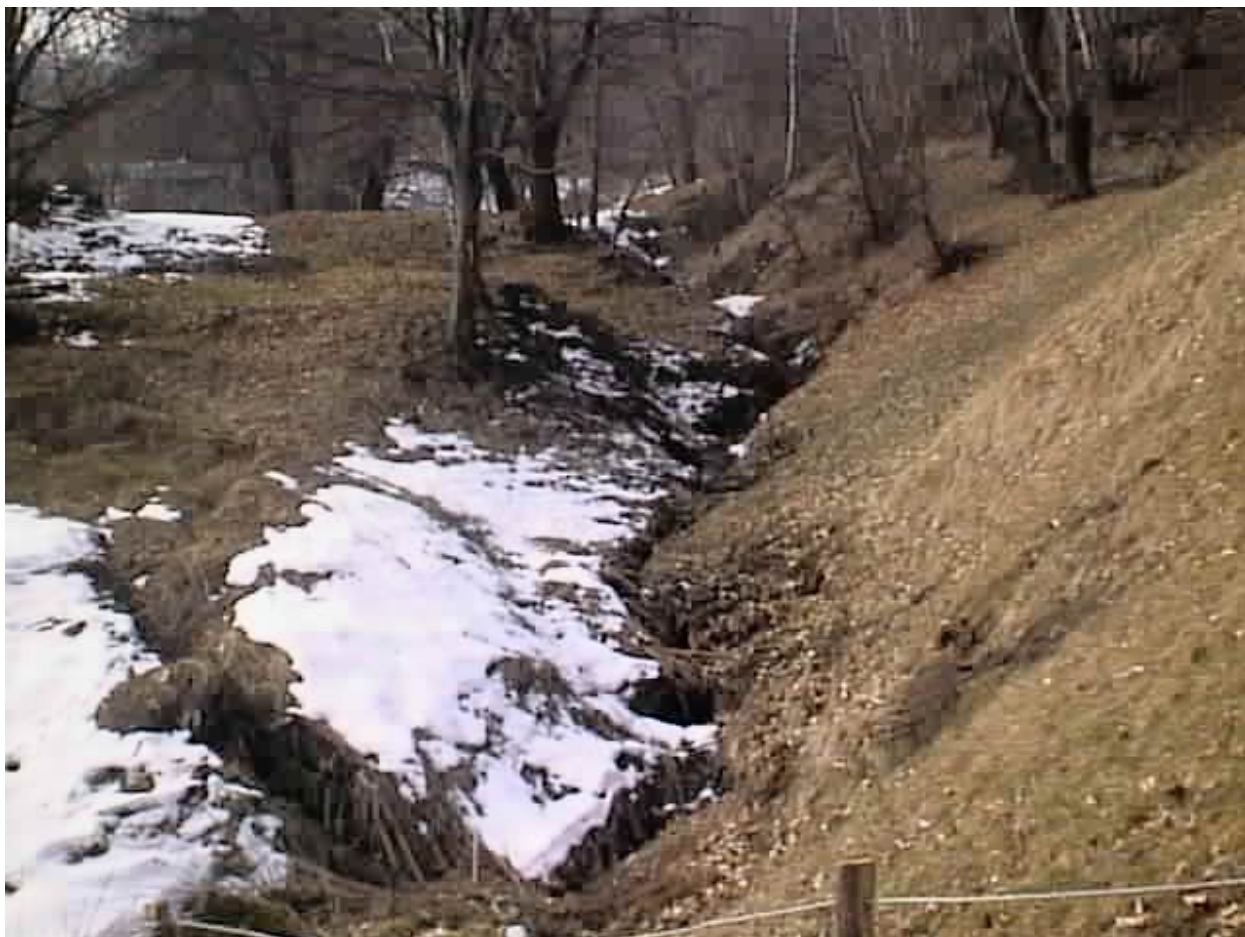
Foto n°10 Corso d'acqua L – Alveo debolmente inciso in depositi sciolti

La vallecchia di sinistra passa al di sotto di una strada sterrata mediante un'apertura di 0.5 x 0.5 m priva di tubo intorno a quota 525 m s.l.m. Dopo la confluenza a quota 470 m s.l.m. le acque sono contenute entro un alveo debolmente inciso impostato in depositi morenici fino a quota 390 m s.l.m.
