COMUNE DI BERBENNO DI VALTELLINA

PEBA

PIANO DI ELIMINAZIONE DELLE BARRIERE ARCHITETTONICHE

ALL.A_RELAZIONE ILLUSTRATIVA

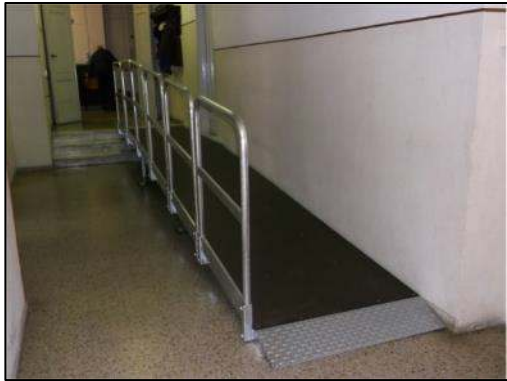
</div> <p style="text-align: center;"><i>Figura 15- Esempi di soluzioni progettuali di raccordo</i></p>

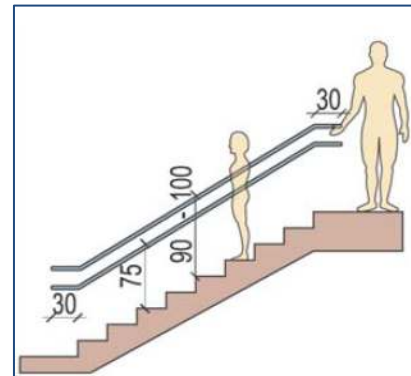
- installare corrimano su entrambi i lati della scala o della rampa
- il corrimano a due altezze 90-100 e 75 cm è un elemento di sicurezza per i bambini;
- il corrimano deve essere prolungato 30 cm oltre la scala per migliorarne la presa
- il corrimano collocato al centro, se la larghezza della scala lo consente, permette di scegliere con che mano ancorarsi
- corrimano deve essere facilmente afferrabile, con diametro di 3-4 cm, con una distanza dalla parete di 4 cm e con mensole di sostegno fissate nella parte inferiore del corrimano

Figura 16 - Esempio di soluzione progettuale per l'installazione di corrimano su corpo scala

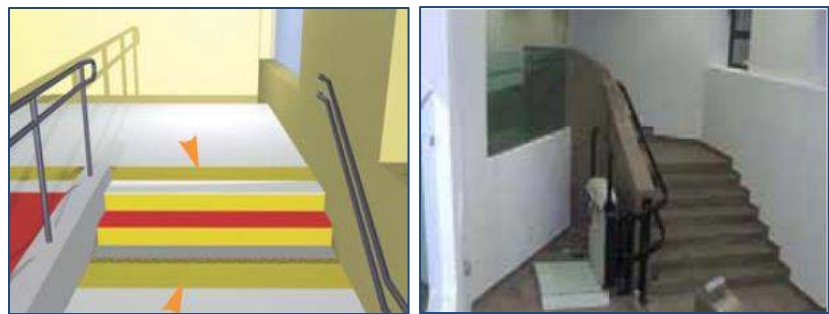
La piattaforma elevatrice rappresenta la soluzione più efficace e pratica per superare i dislivelli in alternativa al servoscala.

Figura 23 e Figura 24- Esempi di piattaforma elevatrice

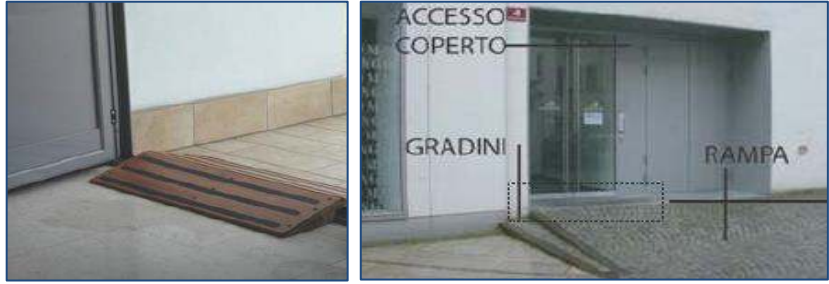
Figura 25e Figura 26 - Esempi di rampa di collegamento

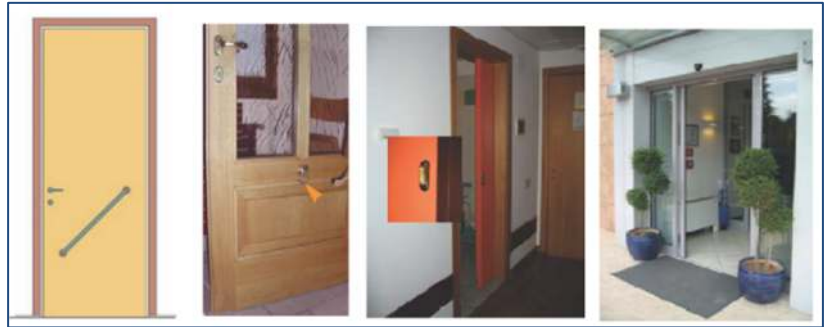
Figura 27- Esempi di modalità di chiusura delle porte

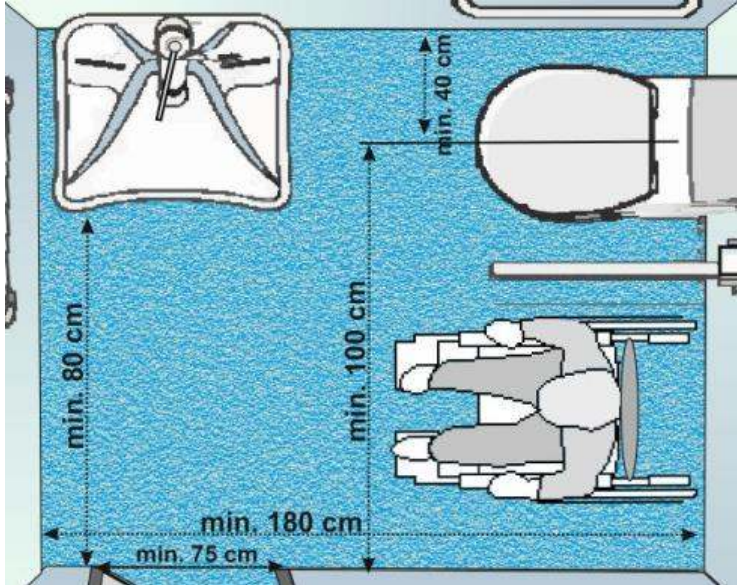
<p><u>B) Mancata segnalazione dei servizi</u></p>	<p>corrimano in prossimità della tazza W.C., posto ad altezza di cm 80 dal calpestio, e di diametro cm 3 - 4; se fissato a parete deve essere posto a cm 5 dalla stessa.</p>	
<p><u>C) Inadeguatezza dei servizi igienici e mancata rispondenza alle normative</u></p>

<p><i>Figura 30 - Corretta disposizione di un bagno per disabili</i></p>

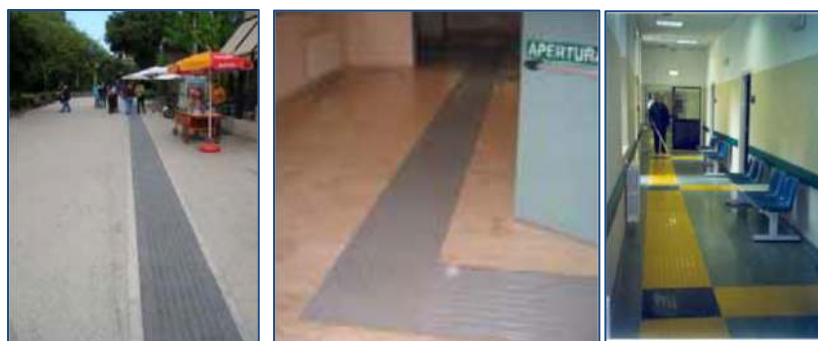
Figura 39, figura 40, Figura 41- Esempi di Segnali tattilo plantari

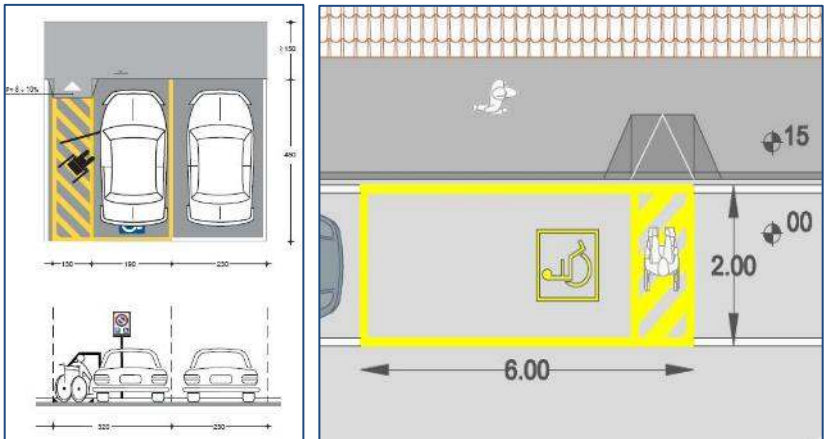
P	PARCHEGGIO DISABILI	
<p>Normativa di riferimento</p>	<ul style="list-style-type: none"> • <u>D.P.R. 503/96</u> <ul style="list-style-type: none"> ○ Art. 10 ○ Art. 16 • <u>D.M. 236/89</u> <ul style="list-style-type: none"> ○ Art. 4.2.3 • <u>D.L 285/92</u> <ul style="list-style-type: none"> ○ Art. 40 ○ Art. 149 del regolamento di attuazione 	
Criticità	Soluzione progettuale	
<p>A) Mancanza di parcheggi destinati a persone con <u>disabilità</u></p>	<p>Creazione di stalli auto destinati alle persone con disabilità in prossimità degli accessi agli edifici di interesse e ai luoghi pubblici, adeguatamente dimensionati e dotati di segnaletica verticale e orizzontale conforme alla normativa vigente</p>

<p><i>Figura 43 - Soluzione progettuale per realizzazione stalli auto per disabili</i></p>	
<p>B) <u>Parcheeggi per disabili non adeguati</u></p>	<p>Adeguamento di stalli auto destinati alle persone con disabilità, adeguatamente dimensionati e dotati di segnaletica verticale e orizzontale conforme alla normativa vigente</p>

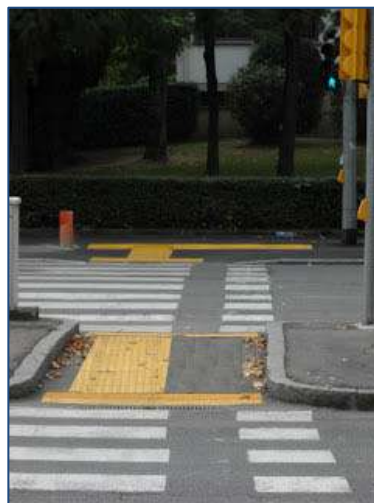
Figura 46 - Esempio di attraversamento pedonale
