COMUNE DI CERCINO
PROVINCIA DI SONDRIO

PIANO DI GOVERNO DEL TERRITORIO

TAVOLA: PdR.04.b

NUCLEO DI ANTICA FORMAZIONE DI PIUSSOGNO:
SCHEDE PER LA DISCIPLINA DEGLI INTERVENTI

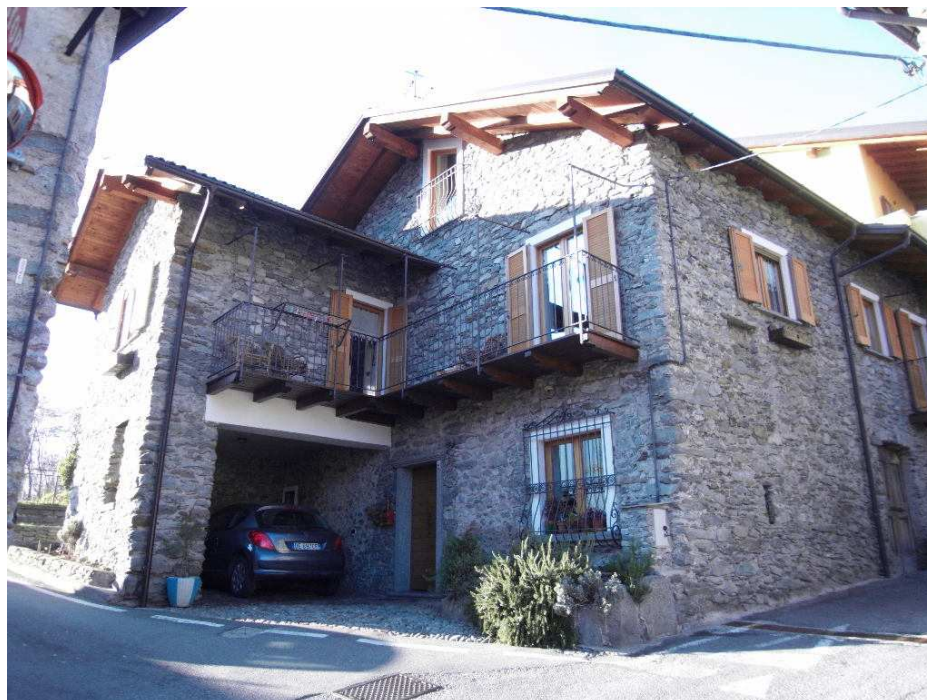
N°edificio : 1

STATO DI CONSERVAZIONE	Buono
CONSISTENZA	N°PIANI : 3
GRADO DI UTILIZZAZIONE	Totale
GRADO DI INTERESSE AMBIENTALE E PAESAGGISTICO	Edificio recentemente ristrutturato, di particolare pregio ed interesse architettonico, muratura d'ambito in pietra e manto di copertura in pioda.
DESTINAZIONE D'USO	PIANO TERRA: autorimessa PIANI SUPERIORI: residenza

INTERVENTO AMMESSO	Manutenzione straordinaria
INCREMENTO VOLUMETRICO	Una tantum 20%, nel rispetto dei parametri edilizi e urbanistici di cui all'articolo 20.1 delle N.T.A.
DESTINAZIONE D'USO	Residenziale
FINITURE DI FACCIATA	PARETI: come esistente OPERE IN LEGNO: come esistente
ELEMENTI DA:	
CONSERVARE E VALORIZZARE	Aperture ad arco esistenti
SISTEMARE-INTRODURRE	
ELIMINARE	
Note:	  A photograph showing a section of a building's facade. The main part is a rough-hewn stone wall. In the center, there is a dark wooden double door with an arched top. Above the door, there is a window with orange-brown shutters. To the right of the stone wall, there is a balcony with a metal railing and orange-brown shutters. The wall to the right of the balcony is painted a light yellow color. Some green bushes are visible at the bottom right of the stone wall.

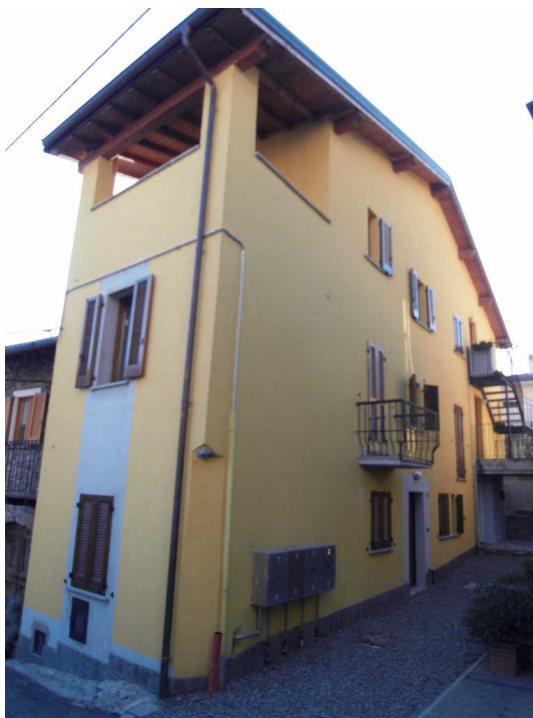
N°edificio : 2

STATO DI CONSERVAZIONE	Buono
CONSISTENZA	N°PIANI : 3
GRADO DI UTILIZZAZIONE	Totale
GRADO DI INTERESSE AMBIENTALE E PAESAGGISTICO	Edificio recentemente ristrutturato, con pareti intonacate e tinteggiate. Tetto in legno e manto di copertura in piode
DESTINAZIONE D'USO	PIANO TERRA: residenza PIANI SUPERIORI: residenza

INTERVENTO AMMESSO	Manutenzione straordinaria
INCREMENTO VOLUMETRICO	Una tantum 20%, nel rispetto dei parametri edilizi e urbanistici di cui all'articolo 20.1 delle N.T.A.
DESTINAZIONE D'USO	Residenziale
FINITURE DI FACCIATA	PARETI: tinteggiatura con colori tenui OPERE IN LEGNO: come esistente
ELEMENTI DA:	
CONSERVARE E VALORIZZARE	
SISTEMARE-INTRODURRE	
ELIMINARE	
Note:

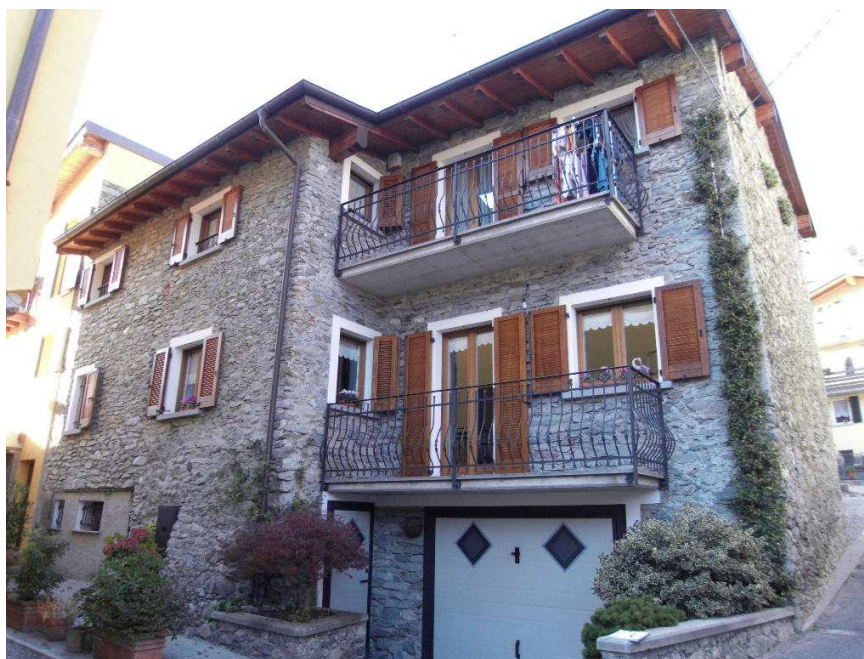
N°edificio : 3

STATO DI CONSERVAZIONE	Buono
CONSISTENZA	N°PIANI : 3
GRADO DI UTILIZZAZIONE	Totale
GRADO DI INTERESSE AMBIENTALE E PAESAGGISTICO	Edificio recentemente ristrutturato, di particolare pregio ed interesse architettonico, muratura d'ambito in pietra, balconi in ferro a disegno semplice e manto di copertura in piode
DESTINAZIONE D'USO	PIANO TERRA: autorimessa PIANI SUPERIORI: residenza

INTERVENTO AMMESSO	Manutenzione straordinaria
INCREMENTO VOLUMETRICO	Una tantum 20%, nel rispetto dei parametri edilizi e urbanistici di cui all'articolo 20.1 delle N.T.A.
DESTINAZIONE D'USO	Residenziale
FINITURE DI FACCIATA	PARETI: come esistente OPERE IN LEGNO: come esistente
ELEMENTI DA:	
CONSERVARE E VALORIZZARE	
SISTEMARE- INTRODURRE	
ELIMINARE	
Note:

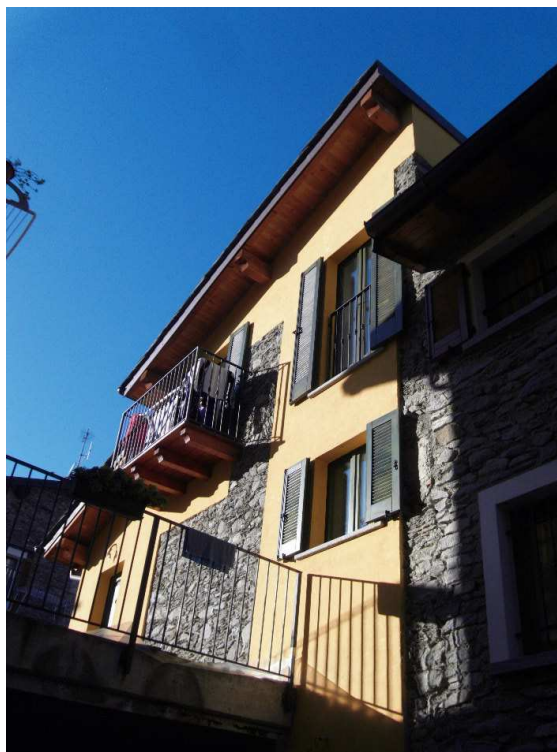
N°edificio : 4

STATO DI CONSERVAZIONE	Buono
CONSISTENZA	N°PIANI : 3
GRADO DI UTILIZZAZIONE	Totale
GRADO DI INTERESSE AMBIENTALE E PAESAGGISTICO	Edificio recentemente ristrutturato, con balconcini in legno e ferro, muratura esterna in sasso a vista e intonaco tinteggiato con colore tenue.
DESTINAZIONE D'USO	PIANO TERRA: deposito PIANI SUPERIORI: residenza

INTERVENTO AMMESSO	Manutenzione straordinaria
INCREMENTO VOLUMETRICO	Una tantum 20%, nel rispetto dei parametri edilizi e urbanistici di cui all'articolo 20.1 delle N.T.A.
DESTINAZIONE D'USO	Residenziale
FINITURE DI FACCIATA	PARETI: come esistente OPERE IN LEGNO: come esistente
ELEMENTI DA:	
CONSERVARE E VALORIZZARE	
SISTEMARE- INTRODURRE	
ELIMINARE	
Note:

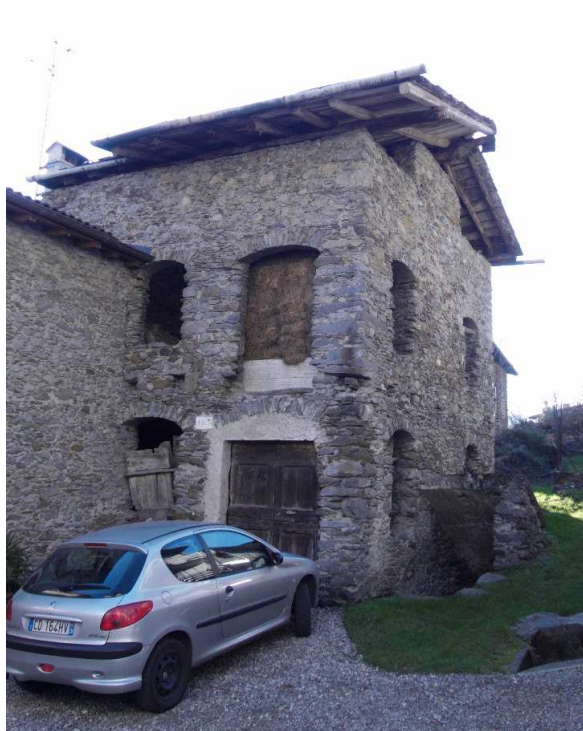
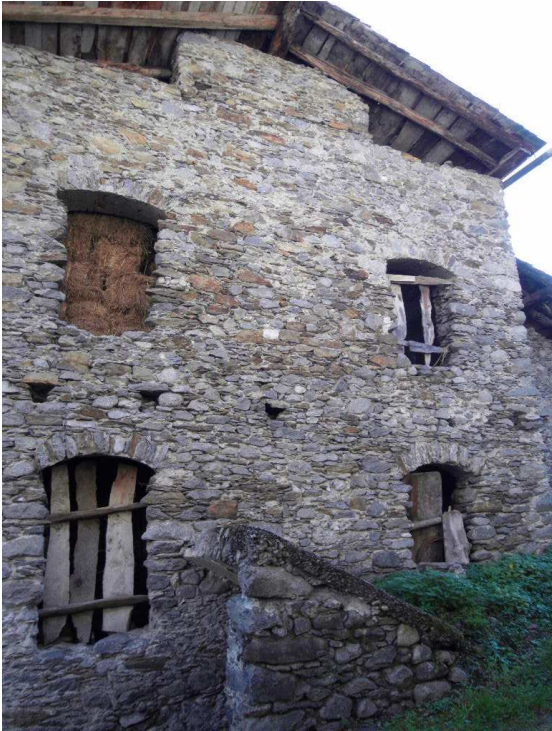
N°edificio : 5

STATO DI CONSERVAZIONE	Mediocre
CONSISTENZA	N°PIANI : 2 + sottotetto
GRADO DI UTILIZZAZIONE	Nessuno
GRADO DI INTERESSE AMBIENTALE E PAESAGGISTICO	Edificio di particolare pregio e interesse architettonico con muratura in pietra a vista, apertura a arco ribassato. Copertura in legno e pioda.
DESTINAZIONE D'USO	PIANO TERRA: agricolo PIANI SUPERIORI: agricolo

INTERVENTO AMMESSO	Ristrutturazione edilizia
INCREMENTO VOLUMETRICO	Una tantum 20%, nel rispetto dei parametri edilizi e urbanistici di cui all'articolo 20.1 delle N.T.A.
DESTINAZIONE D'USO	Residenziale
FINITURE DI FACCIATA	PARETI: come esistente OPERE IN LEGNO: come esistente
ELEMENTI DA:	
CONSERVARE E VALORIZZARE	Muratura in pietra a vista Mantenere i vuoti e i vani murari delle aperture
SISTEMARE-INTRODURRE	Ripristinare apertura ad arco su fronte est Manto di copertura in piode locali
ELIMINARE	
Note:

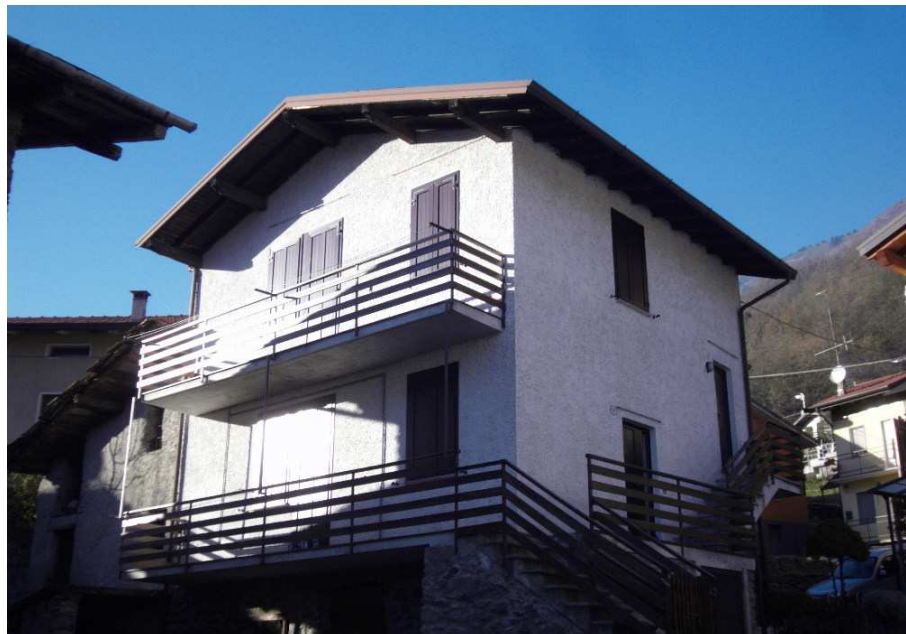
N°edificio : 6

STATO DI CONSERVAZIONE	Buono
CONSISTENZA	N°PIANI : 3
GRADO DI UTILIZZAZIONE	Nessuno
GRADO DI INTERESSE AMBIENTALE E PAESAGGISTICO	Edificio recentemente ristrutturato, senza mantenere-conservare alcuna caratteristica tipologico-edilizia del fabbricato originario
DESTINAZIONE D'USO	PIANO TERRA: deposito PIANI SUPERIORI: residenza

INTERVENTO AMMESSO	Manutenzione straordinaria
INCREMENTO VOLUMETRICO	Una tantum 20%, nel rispetto dei parametri edilizi e urbanistici di cui all'articolo 20.1 delle N.T.A.
DESTINAZIONE D'USO	Residenziale
FINITURE DI FACCIATA	PARETI: tinteggiatura con colori tenui OPERE IN LEGNO: come esistente
ELEMENTI DA:	
CONSERVARE E VALORIZZARE	
SISTEMARE-INTRODURRE	Manto di copertura in piode locali
ELIMINARE	
Note:

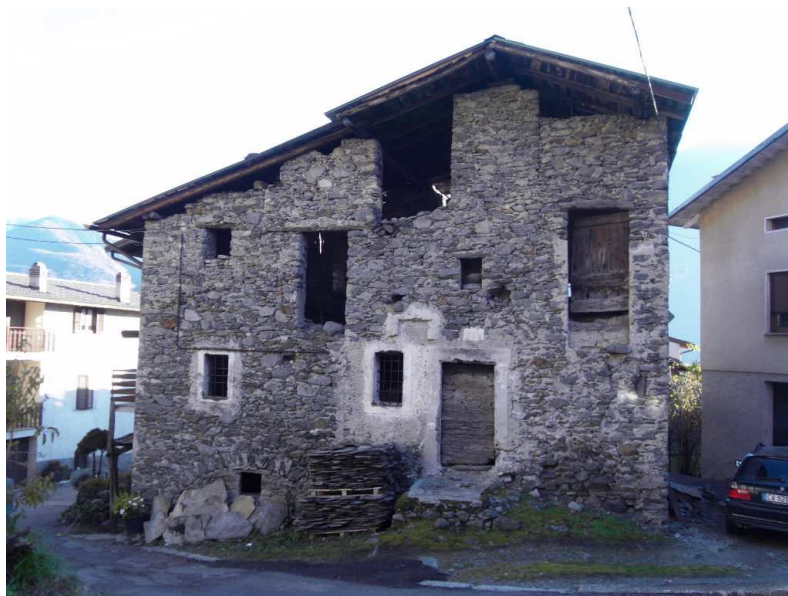
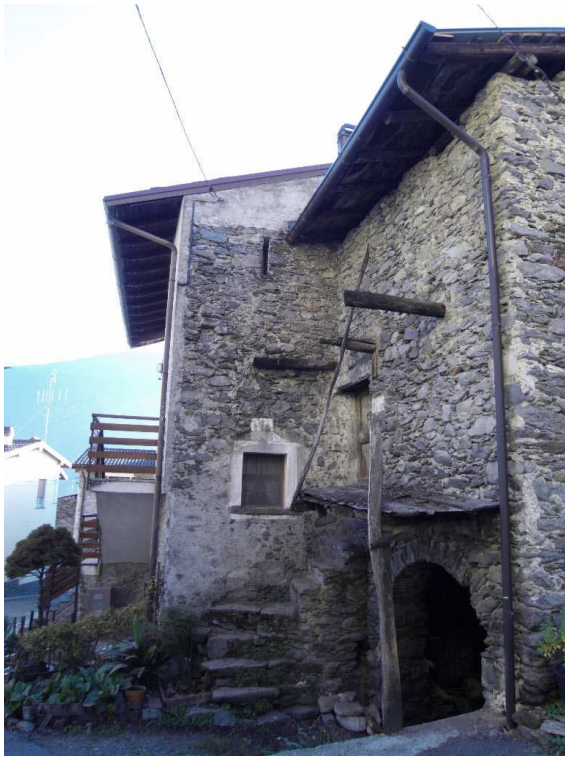
N°edificio : 7

STATO DI CONSERVAZIONE	Mediocre
CONSISTENZA	N°PIANI : 3
GRADO DI UTILIZZAZIONE	Nessuno
GRADO DI INTERESSE AMBIENTALE E PAESAGGISTICO	Edificio di particolare pregio ed interesse architettonico, con muratura in pietra locale a vista e serramenti in legno. Manto di copertura in cementegola.
DESTINAZIONE D'USO	PIANO TERRA: agricolo PIANI SUPERIORI: agricolo

INTERVENTO AMMESSO	Ristrutturazione edilizia
INCREMENTO VOLUMETRICO	Una tantum 20%, nel rispetto dei parametri edilizi e urbanistici di cui all'articolo 20.1 delle N.T.A.
DESTINAZIONE D'USO	Residenziale
FINITURE DI FACCIATA	PARETI: come esistente OPERE IN LEGNO: come esistente
ELEMENTI DA:	
CONSERVARE E VALORIZZARE	Muratura in pietra a vista Mantenere i vuoti e i vani murari delle aperture
SISTEMARE-INTRODURRE	Manto di copertura in piode locali Ripristinare arco tamponato su lato nord
ELIMINARE	
Note:

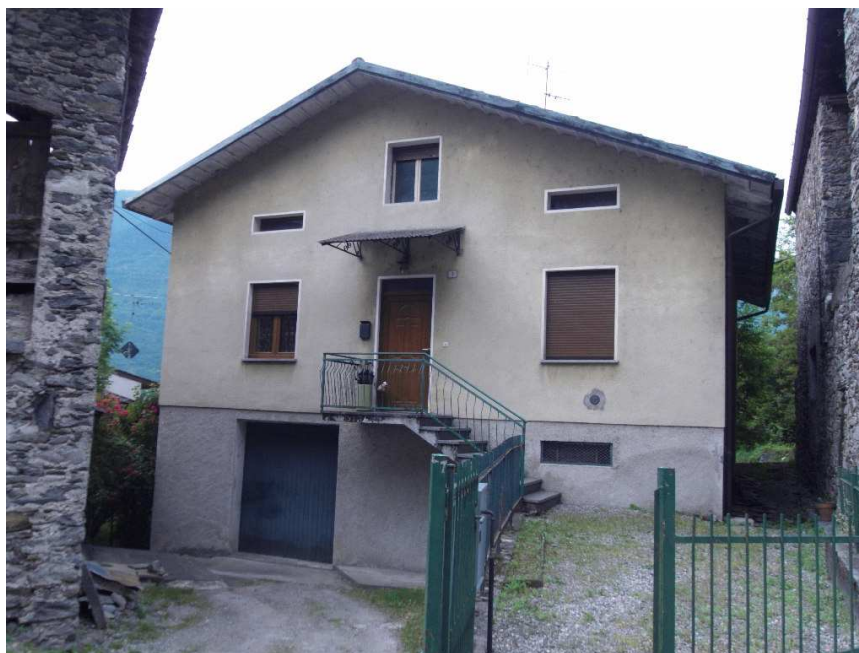
N°edificio : 8

STATO DI CONSERVAZIONE	Buono
CONSISTENZA	N°PIANI : 2 + sottotetto
GRADO DI UTILIZZAZIONE	Totale
GRADO DI INTERESSE AMBIENTALE E PAESAGGISTICO	Edificio ristrutturato negli anni '70, senza mantenere-conservare alcuna caratteristica tipologico-edilizia del fabbricato originario
DESTINAZIONE D'USO	PIANO TERRA: autorimessa PIANI SUPERIORI: residenza

INTERVENTO AMMESSO	Manutenzione straordinaria
INCREMENTO VOLUMETRICO	Una tantum 20%, nel rispetto dei parametri edilizi e urbanistici di cui all'articolo 20.1 delle N.T.A.
DESTINAZIONE D'USO	Residenziale
FINITURE DI FACCIATA	PARETI: come esistente OPERE IN LEGNO: come esistente
ELEMENTI DA:	
CONSERVARE E VALORIZZARE	
SISTEMARE- INTRODURRE	
ELIMINARE	
Note:

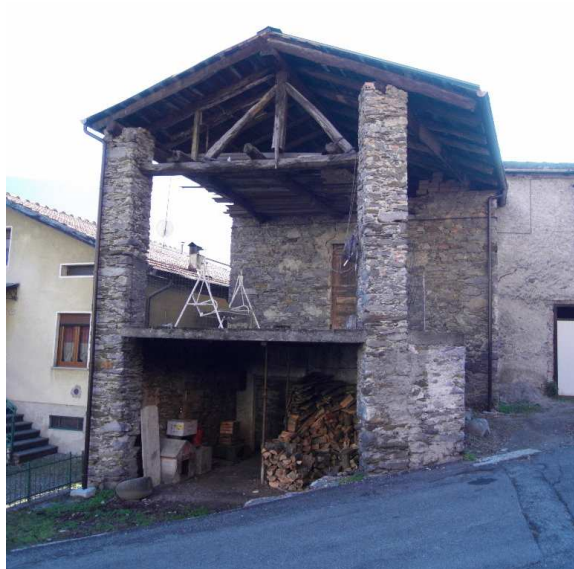
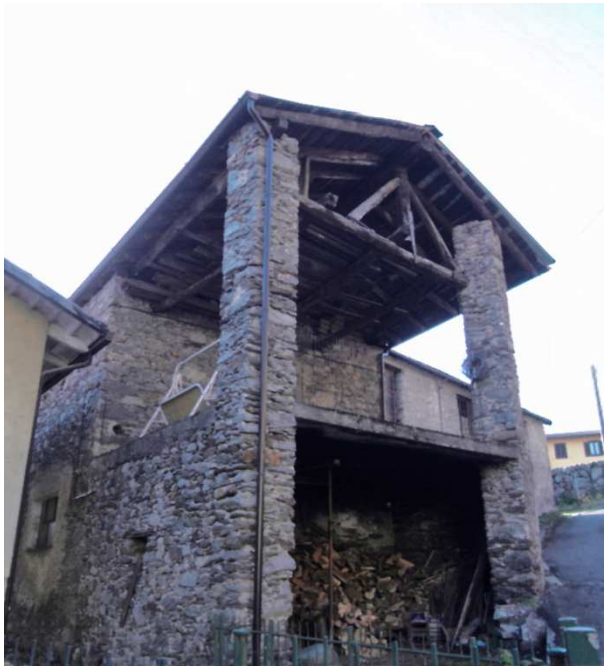
N°edificio : 9

STATO DI CONSERVAZIONE	Mediocre
CONSISTENZA	N°PIANI : 2 + sottotetto
GRADO DI UTILIZZAZIONE	Parziale
GRADO DI INTERESSE AMBIENTALE E PAESAGGISTICO	Edificio di particolare pregio ed interesse architettonico con muratura in pietra e interessante capriata su fronte a nord-est. Copertura in legno e manto di copertura in lamiera.
DESTINAZIONE D'USO	PIANO TERRA: agricolo PIANI SUPERIORI: agricolo

INTERVENTO AMMESSO	Ristrutturazione edilizia
INCREMENTO VOLUMETRICO	Una tantum 20%, nel rispetto dei parametri edilizi e urbanistici di cui all'articolo 20.1 delle N.T.A.
DESTINAZIONE D'USO	Residenziale
FINITURE DI FACCIATA	PARETI: come esistente OPERE IN LEGNO: come esistente
ELEMENTI DA:	
CONSERVARE E VALORIZZARE	Capriata in legno verso fronte nord-est. Disposizione architettonica della facciata nord-est
SISTEMARE-INTRODURRE	
ELIMINARE	
Note:

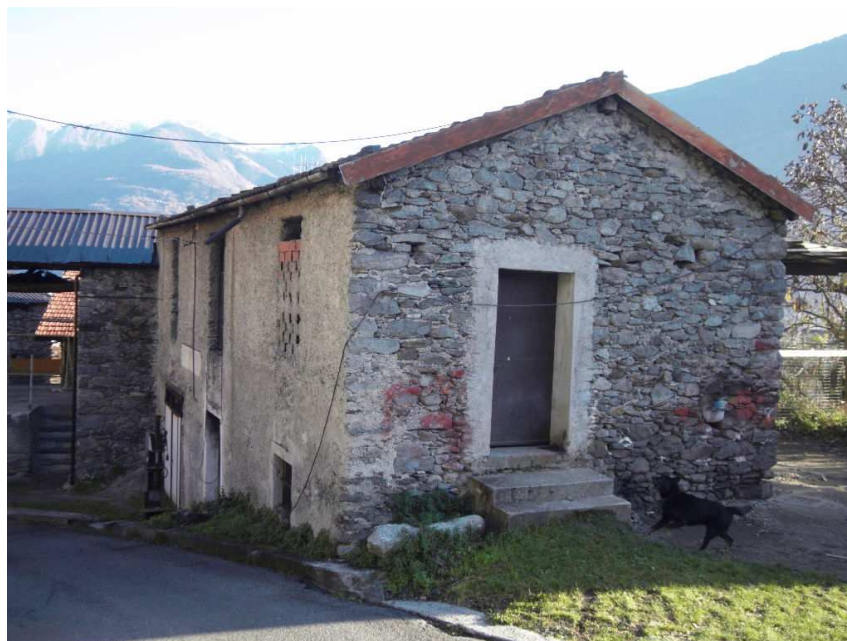
N° edificio : 10

STATO DI CONSERVAZIONE	Mediocre
CONSISTENZA	N°PIANI : 2
GRADO DI UTILIZZAZIONE	Nessuno
GRADO DI INTERESSE AMBIENTALE E PAESAGGISTICO	Edificio rurale con muratura in pietra a vista per la parte ovest e intonaco tintecciato lungo il lato nord. Copertura in legno e manto di copertura in marsigliesi.
DESTINAZIONE D'USO	PIANO TERRA: agricolo PIANI SUPERIORI: agricolo

INTERVENTO AMMESSO	Ristrutturazione edilizia
INCREMENTO VOLUMETRICO	Una tantum 20%, nel rispetto dei parametri edilizi e urbanistici di cui all'articolo 20.1 delle N.T.A.
DESTINAZIONE D'USO	Residenziale
FINITURE DI FACCIATA	PARETI: tinteggiatura con colori tenui OPERE IN LEGNO: serramenti e copertura
ELEMENTI DA:	
CONSERVARE E VALORIZZARE	
SISTEMARE-INTRODURRE	Manto di copertura in piode locali
ELIMINARE	
Note:

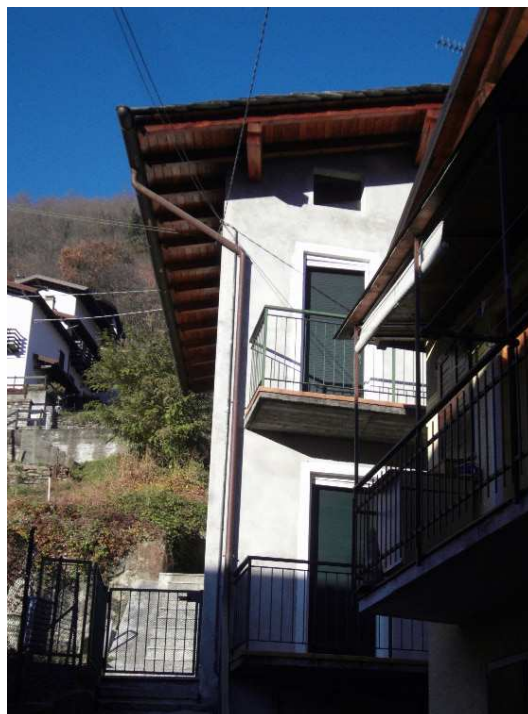
N° edificio : 11

STATO DI CONSERVAZIONE	Buono
CONSISTENZA	N°PIANI : 4
GRADO DI UTILIZZAZIONE	Totale
GRADO DI INTERESSE AMBIENTALE E PAESAGGISTICO	Edificio recentemente ristrutturato, con pareti esterne intonacate, terrazzi con parapetto in ferro a disegno semplice e tetto in legno con manto di copertura in piode.
DESTINAZIONE D'USO	PIANO TERRA: residenza PIANI SUPERIORI: residenza

INTERVENTO AMMESSO	Manutenzione straordinaria
INCREMENTO VOLUMETRICO	Una tantum 20%, nel rispetto dei parametri edilizi e urbanistici di cui all'articolo 20.1 delle N.T.A.
DESTINAZIONE D'USO	Residenziale
FINITURE DI FACCIATA	PARETI: tinteggiatura con colori tenui OPERE IN LEGNO: come esistente
ELEMENTI DA:	
CONSERVARE E VALORIZZARE	
SISTEMARE- INTRODURRE	
ELIMINARE	
Note:

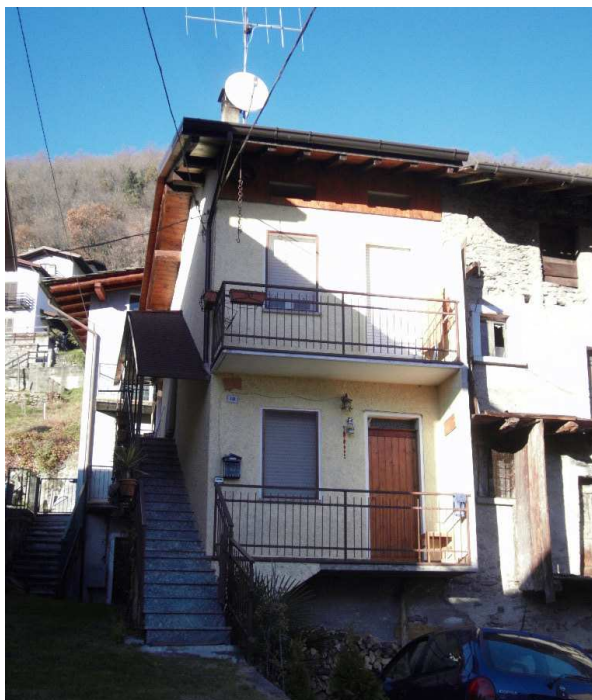
N° edificio : 12

STATO DI CONSERVAZIONE	Buono
CONSISTENZA	N° PIANI : 2 + sottotetto
GRADO DI UTILIZZAZIONE	Totale
GRADO DI INTERESSE AMBIENTALE E PAESAGGISTICO	Edificio recentemente ristrutturato, con pareti esterne intonacate e tinteggiate con colori tenui. Terrazzi con parapetto in ferro a disegno semplice e tetto in legno con manto di copertura in piode.
DESTINAZIONE D'USO	PIANO TERRA: residenza PIANI SUPERIORI: residenza

INTERVENTO AMMESSO	Manutenzione straordinaria
INCREMENTO VOLUMETRICO	Una tantum 20%, nel rispetto dei parametri edilizi e urbanistici di cui all'articolo 20.1 delle N.T.A.
DESTINAZIONE D'USO	Residenziale
FINITURE DI FACCIATA	PARETI: tinteggiatura con colori tenui OPERE IN LEGNO: come esistente
ELEMENTI DA:	
CONSERVARE E VALORIZZARE	
SISTEMARE- INTRODURRE	
ELIMINARE	
Note:

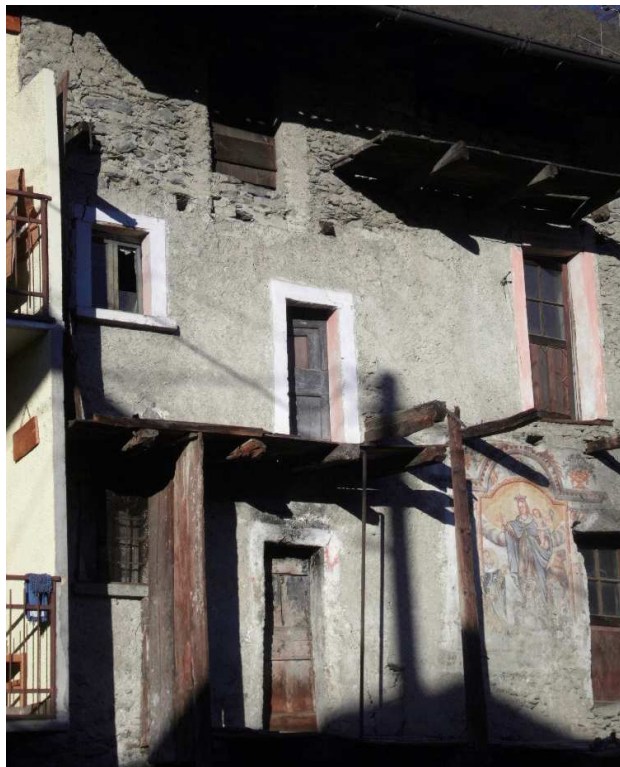
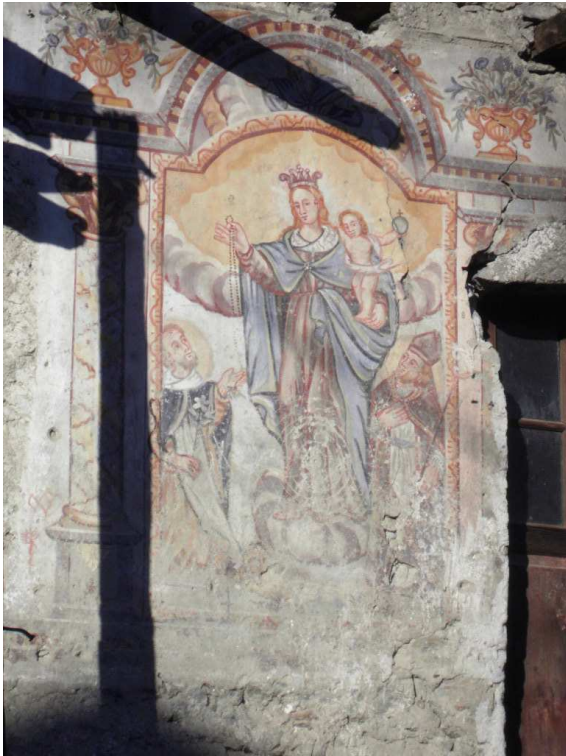
N°edificio : 13

STATO DI CONSERVAZIONE	Pessimo
CONSISTENZA	N°PIANI : 3
GRADO DI UTILIZZAZIONE	Nessuno
GRADO DI INTERESSE AMBIENTALE E PAESAGGISTICO	Edificio di particolare pregio ed interesse architettonico con muratura in pietra in parte intonacata. Copertura in legno e piode. Affresco lungo la facciata esposta a sud.
DESTINAZIONE D'USO	PIANO TERRA: residenza PIANI SUPERIORI: residenza

INTERVENTO AMMESSO	Ristrutturazione edilizia
INCREMENTO VOLUMETRICO	Una tantum 20%, nel rispetto dei parametri edilizi e urbanistici di cui all'articolo 20.1 delle N.T.A.
DESTINAZIONE D'USO	Residenziale
FINITURE DI FACCIATA	PARETI: tinteggiatura con colori tenui OPERE IN LEGNO: come esistente
ELEMENTI DA:	
CONSERVARE E VALORIZZARE	Affresco lungo la facciata esposta a sud.
SISTEMARE-INTRODURRE	Manto di copertura in piode locali Ballatoio su tre livelli lungo il fronte sud
ELIMINARE	
Note:

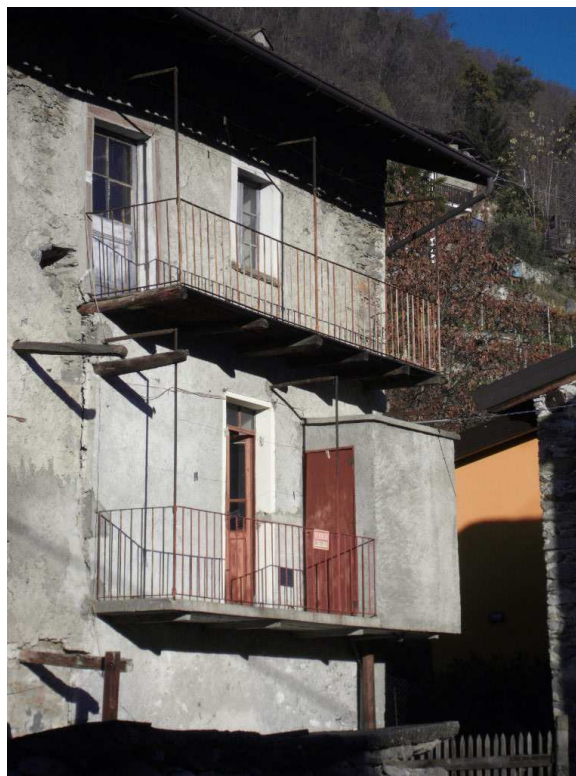
N°edificio : 14

STATO DI CONSERVAZIONE	Mediocre
CONSISTENZA	N°PIANI : 3
GRADO DI UTILIZZAZIONE	Nessuno
GRADO DI INTERESSE AMBIENTALE E PAESAGGISTICO	Edificio di particolare pregio ed interesse architettonico con muratura in pietra per gran parte intonacata. Copertura in legno e piode.
DESTINAZIONE D'USO	PIANO TERRA: residenza PIANI SUPERIORI: residenza

INTERVENTO AMMESSO	Ristrutturazione edilizia
INCREMENTO VOLUMETRICO	Una tantum 20%, nel rispetto dei parametri edilizi e urbanistici di cui all'articolo 20.1 delle N.T.A.
DESTINAZIONE D'USO	Residenziale
FINITURE DI FACCIATA	PARETI: tinteggiatura con colori tenui OPERE IN LEGNO: come esistente
ELEMENTI DA:	
CONSERVARE E VALORIZZARE	
SISTEMARE- INTRODURRE	Manto di copertura in piode locali
ELIMINARE	Corpo in aggetto su fronte sud
Note:

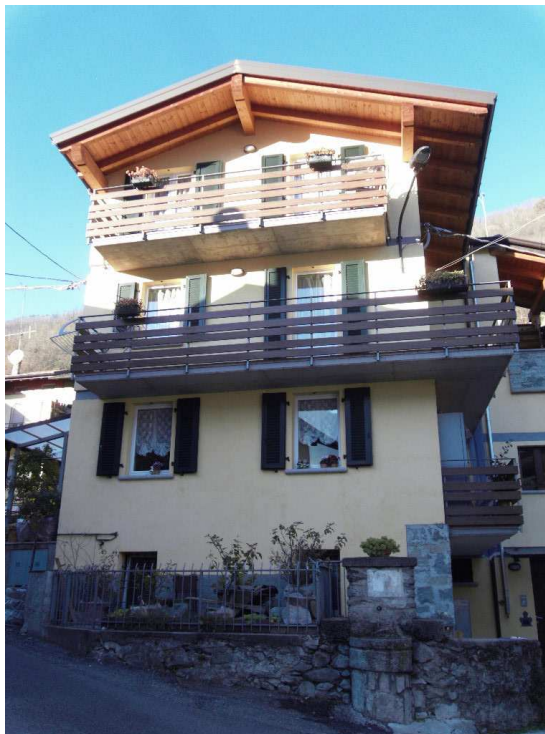
N° edificio : 15

STATO DI CONSERVAZIONE	Buono
CONSISTENZA	N°PIANI : 4
GRADO DI UTILIZZAZIONE	Totale
GRADO DI INTERESSE AMBIENTALE E PAESAGGISTICO	Edificio recentemente ristrutturato, con pareti intonacate e tinteggiate. Manto di copertura in legno e piode. Terrazzi con parapetti in legno.
DESTINAZIONE D'USO	PIANO TERRA: autorimessa PIANI SUPERIORI: residenza

INTERVENTO AMMESSO	Manutenzione straordinaria
INCREMENTO VOLUMETRICO	Una tantum 20%, nel rispetto dei parametri edilizi e urbanistici di cui all'articolo 20.1 delle N.T.A.
DESTINAZIONE D'USO	Residenziale
FINITURE DI FACCIATA	PARETI: come esistenti OPERE IN LEGNO: come esistente
ELEMENTI DA:	
CONSERVARE E VALORIZZARE	
SISTEMARE- INTRODURRE	
ELIMINARE	
Note:

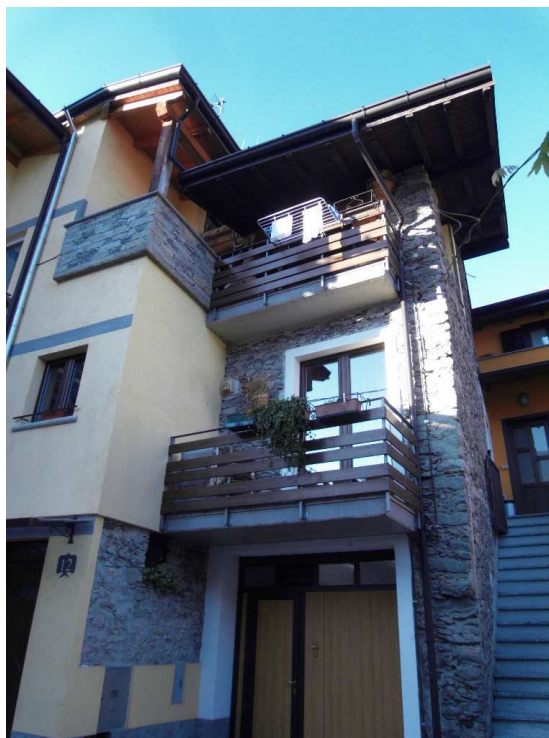
N° edificio : 16

STATO DI CONSERVAZIONE	Buono
CONSISTENZA	N°PIANI : 3 + sottotetto
GRADO DI UTILIZZAZIONE	Totale
GRADO DI INTERESSE AMBIENTALE E PAESAGGISTICO	Edificio recentemente ristrutturato, di particolare pregio ed interesse architettonico, muratura d'ambito in pietra, balconi con parapetto in legno e manto di copertura in piode
DESTINAZIONE D'USO	PIANO TERRA: deposito PIANI SUPERIORI: residenza

INTERVENTO AMMESSO	Manutenzione straordinaria
INCREMENTO VOLUMETRICO	Una tantum 20%, nel rispetto dei parametri edilizi e urbanistici di cui all'articolo 20.1 delle N.T.A.
DESTINAZIONE D'USO	Residenziale
FINITURE DI FACCIATA	PARETI: come esistente OPERE IN LEGNO: come esistente
ELEMENTI DA:	
CONSERVARE E VALORIZZARE	
SISTEMARE- INTRODURRE	
ELIMINARE	
Note:

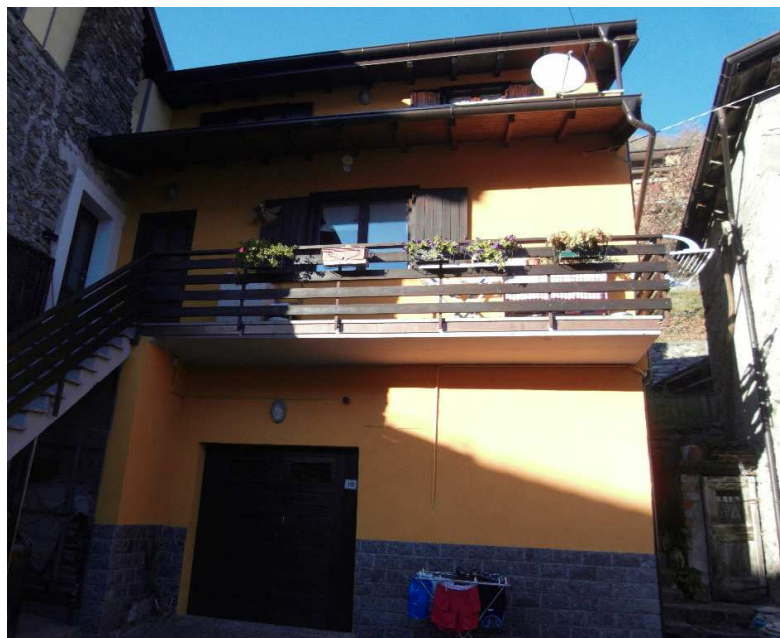
N° edificio : 17

STATO DI CONSERVAZIONE	Buono
CONSISTENZA	N° PIANI : 3
GRADO DI UTILIZZAZIONE	Totale
GRADO DI INTERESSE AMBIENTALE E PAESAGGISTICO	Edificio recentemente ristrutturato, con pareti intonacate e tinteggiate. Tetto in legno e manto di copertura in piode
DESTINAZIONE D'USO	PIANO TERRA: autorimessa PIANI SUPERIORI: residenza

INTERVENTO AMMESSO	Manutenzione straordinaria
INCREMENTO VOLUMETRICO	Una tantum 20%, nel rispetto dei parametri edilizi e urbanistici di cui all'articolo 20.1 delle N.T.A.
DESTINAZIONE D'USO	Residenziale
FINITURE DI FACCIATA	PARETI: come esistente OPERE IN LEGNO: come esistente
ELEMENTI DA:	
CONSERVARE E VALORIZZARE	
SISTEMARE- INTRODURRE	
ELIMINARE	
Note:

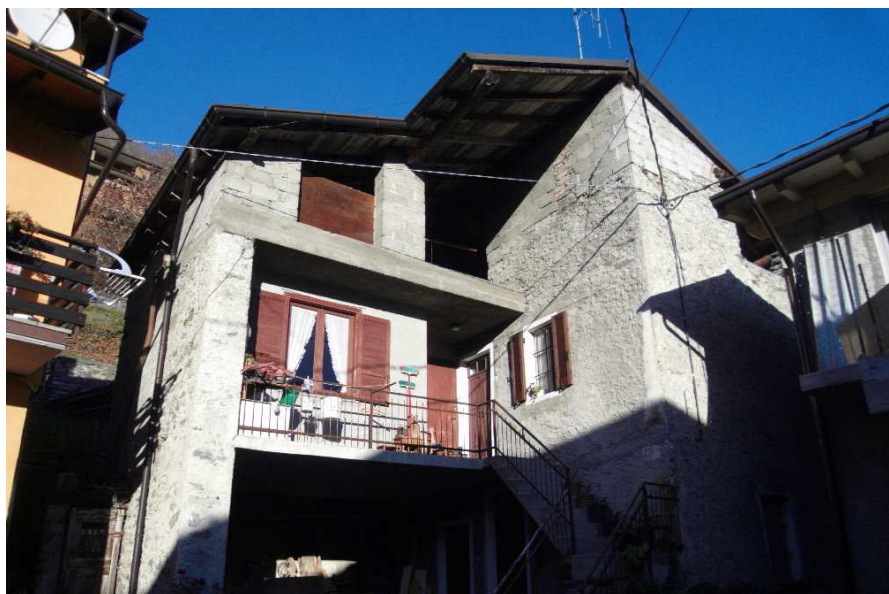
N°edificio : 18

STATO DI CONSERVAZIONE	Mediocre
CONSISTENZA	N°PIANI : 3
GRADO DI UTILIZZAZIONE	Parziale
GRADO DI INTERESSE AMBIENTALE E PAESAGGISTICO	Edificio con pareti esterne in raso pietra nella parte inferiore e blocchi in cls nella parte superiore. Esterno, in parte, intonacato non tinteggiato. Tetto con struttura portante in legno.
DESTINAZIONE D'USO	PIANO TERRA: deposito PIANI SUPERIORI: residenza

INTERVENTO AMMESSO	Ristrutturazione edilizia
INCREMENTO VOLUMETRICO	Una tantum 20%, nel rispetto dei parametri edilizi e urbanistici di cui all'articolo 20.1 delle N.T.A.
DESTINAZIONE D'USO	Residenziale
FINITURE DI FACCIATA	PARETI: tinteggiatura con colori tenui OPERE IN LEGNO: come esistente
ELEMENTI DA:	
CONSERVARE E VALORIZZARE	
SISTEMARE-INTRODURRE	Manto di copertura in piode locali Intonacare la parte del muro esterno realizzata con i blocchi in cls a vista. Valorizzare la muratura in raso pietra
ELIMINARE	
Note:

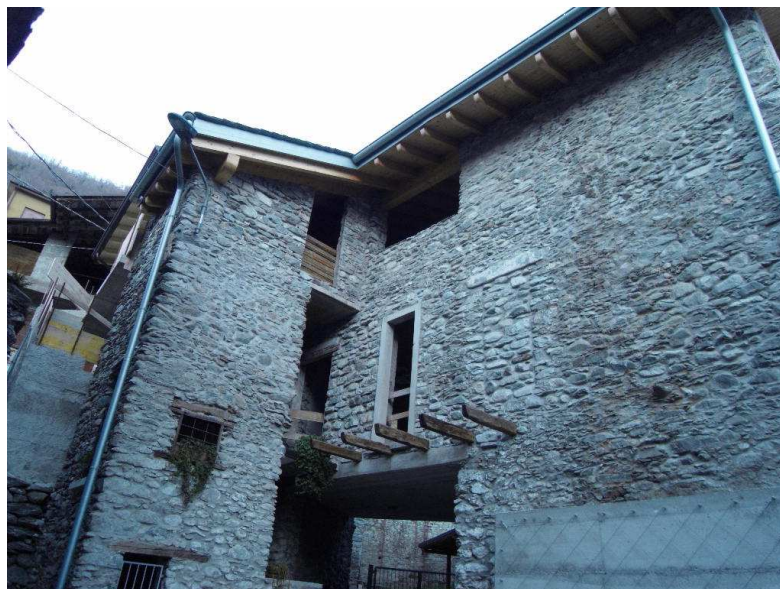
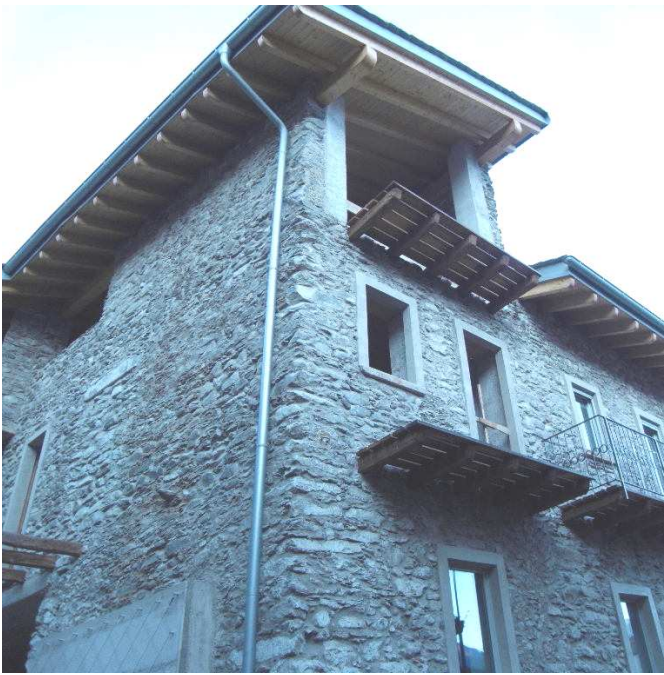
N° edificio : 19

STATO DI CONSERVAZIONE	In fase di ristrutturazione
CONSISTENZA	N°PIANI : 3 + seminterrato
GRADO DI UTILIZZAZIONE	Nessuno
GRADO DI INTERESSE AMBIENTALE E PAESAGGISTICO	Edificio di particolare interesse architettonico, con muratura in pietra a vista. Aperure con cornice. Tetto e balconi in legno e manto di copertura in piode.
DESTINAZIONE D'USO	PIANO TERRA: residenza PIANI SUPERIORI: residenza

INTERVENTO AMMESSO	Manutenzione straordinaria
INCREMENTO VOLUMETRICO	Una tantum 20%, nel rispetto dei parametri edilizi e urbanistici di cui all'articolo 20.1 delle N.T.A.
DESTINAZIONE D'USO	Residenziale
FINITURE DI FACCIATA	PARETI: come esistente OPERE IN LEGNO: come esistente
ELEMENTI DA:	
CONSERVARE E VALORIZZARE	Muratura in pietra a vista
SISTEMARE-INTRODURRE	Completare i balconi in legno con un parapetto in ferro come l'edificio vicino (vedi edificio n. 29)
ELIMINARE	
Note:

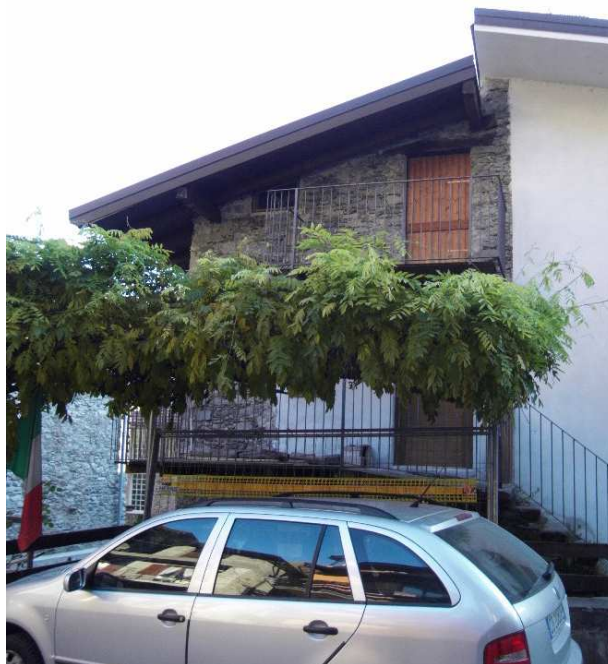
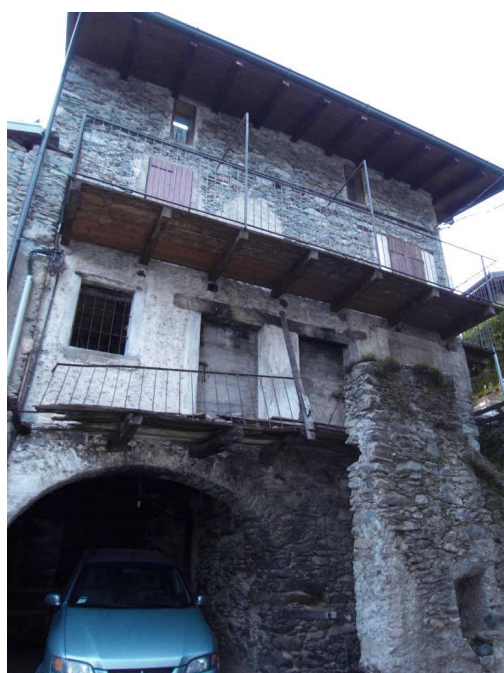
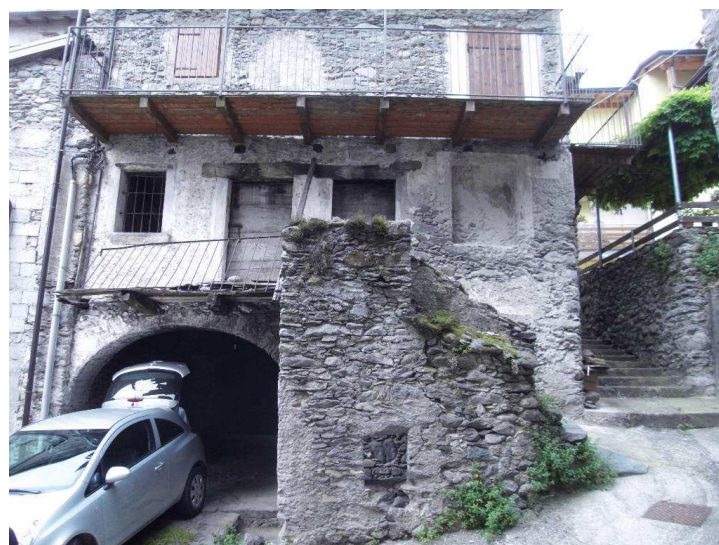
N° edificio : 20

STATO DI CONSERVAZIONE	Mediocre
CONSISTENZA	N°PIANI : 3 + seminterrato
GRADO DI UTILIZZAZIONE	Totale
GRADO DI INTERESSE AMBIENTALE E PAESAGGISTICO	Edificio recentemente ristrutturato (in parte), con pareti esterne in pietra a vista e serramenti in legno. Balconi con parapetto in ferro a disegno semplice. Affresco sulla parete a est Tetto con struttura portante in legno.
DESTINAZIONE D'USO	PIANO TERRA: residenza PIANI SUPERIORI: residenza

INTERVENTO AMMESSO	Ristrutturazione edilizia
INCREMENTO VOLUMETRICO	Una tantum 20%, nel rispetto dei parametri edilizi e urbanistici di cui all'articolo 20.1 delle N.T.A.
DESTINAZIONE D'USO	Residenziale
FINITURE DI FACCIATA	PARETI: come esistente OPERE IN LEGNO: come esistente
ELEMENTI DA:	
CONSERVARE E VALORIZZARE	Apertura ad arco al piano interrato sul lato est dell'edificio. Disposizione architettonica della facciata est. Balconi in legno con parapetti e montanti verticali in ferro Affresco su facciata est.
SISTEMARE-INTRODURRE	
ELIMINARE

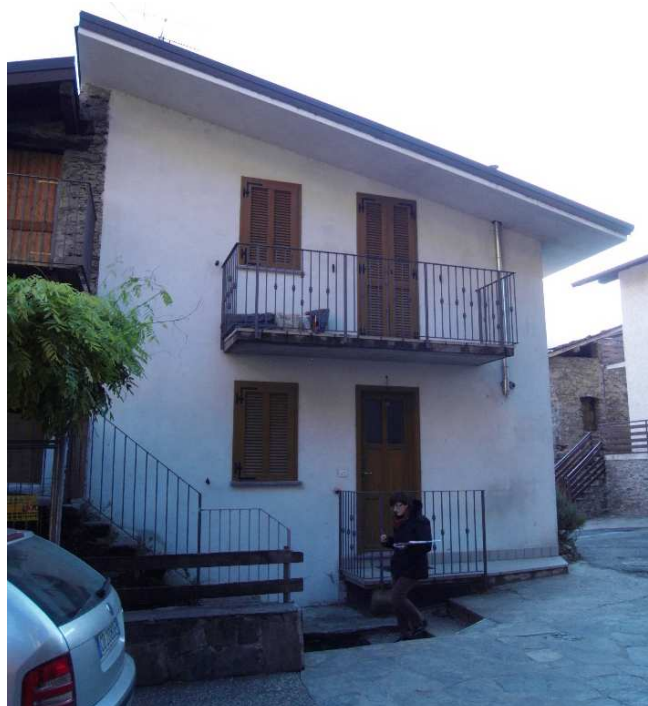
N° edificio : 21a

STATO DI CONSERVAZIONE	Buono
CONSISTENZA	N°PIANI : 3
GRADO DI UTILIZZAZIONE	Utilizzato
GRADO DI INTERESSE AMBIENTALE E PAESAGGISTICO	Edificio recentemente ristrutturato, senza mantenere-conservare alcuna caratteristica tipologico-edilizia del fabbricato originario
DESTINAZIONE D'USO	PIANO TERRA: autorimessa PIANI SUPERIORI: residenza

INTERVENTO AMMESSO	Manutenzione straordinaria
INCREMENTO VOLUMETRICO	Una tantum 20%, nel rispetto dei parametri edilizi e urbanistici di cui all'articolo 20.1 delle N.T.A.
DESTINAZIONE D'USO	Residenziale
FINITURE DI FACCIATA	PARETI: tinteggiatura con colori tenui OPERE IN LEGNO: come esistente
ELEMENTI DA:	
CONSERVARE E VALORIZZARE	
SISTEMARE- INTRODURRE	
ELIMINARE	
Note:

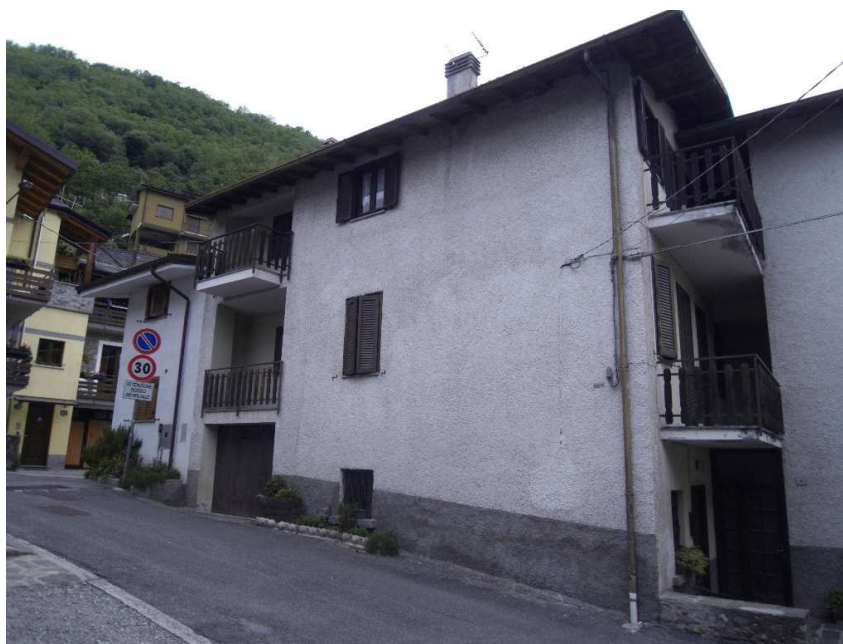
N°edificio : 21b

STATO DI CONSERVAZIONE	Buono
CONSISTENZA	N°PIANI : 3
GRADO DI UTILIZZAZIONE	Utilizzato
GRADO DI INTERESSE AMBIENTALE E PAESAGGISTICO	Edificio recentemente ristrutturato, senza mantenere-conservare alcuna caratteristica tipologico-edilizia del fabbricato originario
DESTINAZIONE D'USO	PIANO TERRA: autorimessa PIANI SUPERIORI: residenza

INTERVENTO AMMESSO	Manutenzione straordinaria
INCREMENTO VOLUMETRICO	Una tantum 20%, nel rispetto dei parametri edilizi e urbanistici di cui all'articolo 20.1 delle N.T.A.
DESTINAZIONE D'USO	Residenziale
FINITURE DI FACCIATA	PARETI: tinteggiatura con colori tenui OPERE IN LEGNO: come esistente
ELEMENTI DA:	
CONSERVARE E VALORIZZARE	
SISTEMARE- INTRODURRE	Intonacare e tinteggiare le facciate come l'edificio adiacente (21b). Parapetti in legno disposti orizzontalmente. Basculante in legno.
ELIMINARE	
Note:

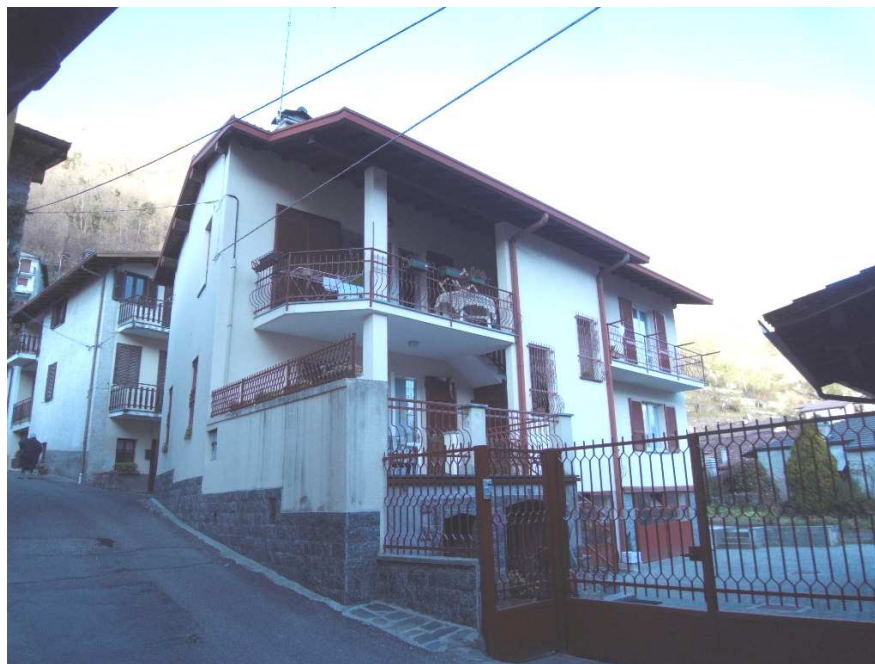
N° edificio : 22

STATO DI CONSERVAZIONE	Buono
CONSISTENZA	N° PIANI : 2 + seminterrato
GRADO DI UTILIZZAZIONE	Totale
GRADO DI INTERESSE AMBIENTALE E PAESAGGISTICO	Edificio recentemente ristrutturato, senza mantenere-conservare alcuna caratteristica tipologico-edilizia del fabbricato originario
DESTINAZIONE D'USO	PIANO TERRA: autorimessa PIANI SUPERIORI: residenza

INTERVENTO AMMESSO	Manutenzione straordinaria
INCREMENTO VOLUMETRICO	Una tantum 20%, nel rispetto dei parametri edilizi e urbanistici di cui all'articolo 20.1 delle N.T.A.
DESTINAZIONE D'USO	Residenziale
FINITURE DI FACCIATA	PARETI: come esistente OPERE IN LEGNO: come esistente
ELEMENTI DA:	
CONSERVARE E VALORIZZARE	
SISTEMARE- INTRODURRE	
ELIMINARE	
Note:

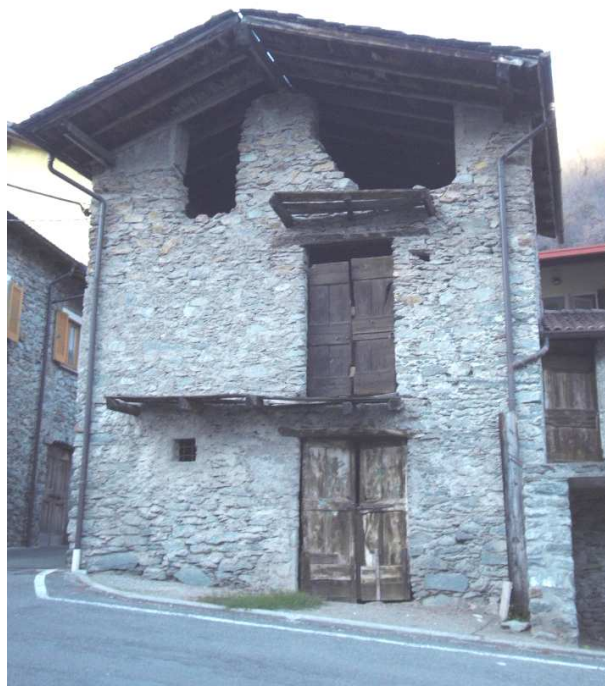
N° edificio : 23

STATO DI CONSERVAZIONE	Mediocre
CONSISTENZA	N°PIANI : 3
GRADO DI UTILIZZAZIONE	Nessuna
GRADO DI INTERESSE AMBIENTALE E PAESAGGISTICO	Edificio rurale con muratura in pietra locale a vista, serramenti, terrazzi e struttura del tetto in legno con manto di copertura in piode.
DESTINAZIONE D'USO	PIANO TERRA: agricolo PIANI SUPERIORI: agricolo

INTERVENTO AMMESSO	Ristrutturazione edilizia
INCREMENTO VOLUMETRICO	Una tantum 20%, nel rispetto dei parametri edilizi e urbanistici di cui all'articolo 20.1 delle N.T.A.
DESTINAZIONE D'USO	Residenziale
FINITURE DI FACCIATA	PARETI: muratura in pietra a vista OPERE IN LEGNO: serramenti, balconi e struttura tetto
ELEMENTI DA:	
CONSERVARE E VALORIZZARE	Valorizzare la muratura in pietra vista (vedi edificio n. 1)
SISTEMARE-INTRODURRE	Manto di copertura in piode locali
ELIMINARE	
Note:

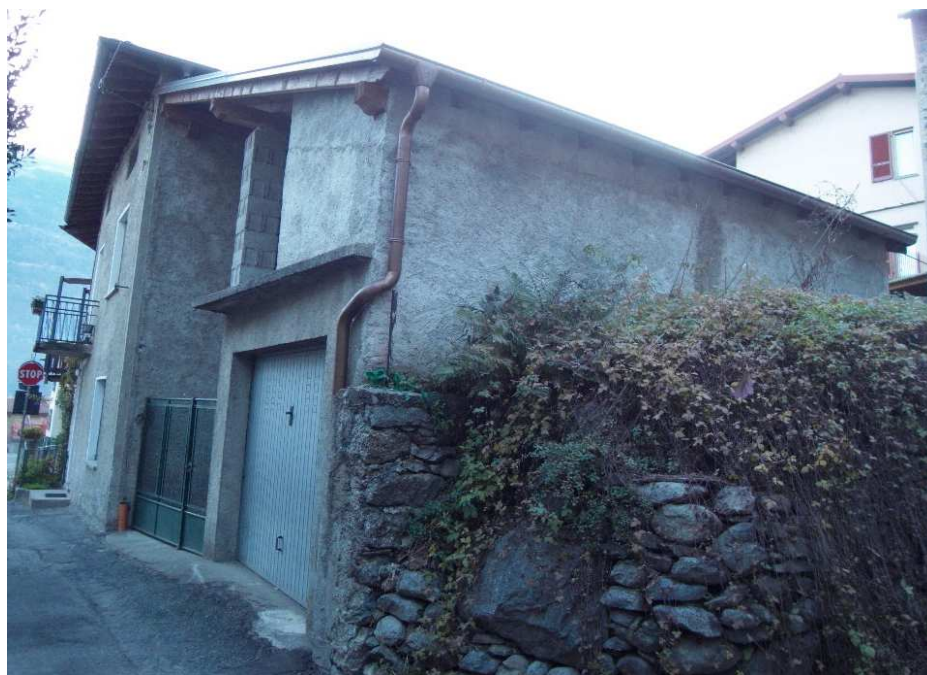
N° edificio : 27

STATO DI CONSERVAZIONE	Mediocre
CONSISTENZA	N°PIANI : 2
GRADO DI UTILIZZAZIONE	Parziale
GRADO DI INTERESSE AMBIENTALE E PAESAGGISTICO	Edificio rurale ristrutturato di recente. Facciate con intonacate al rustico e pilastrino in blocchi in cls
DESTINAZIONE D'USO	PIANO TERRA: autorimessa PIANI SUPERIORI: agricolo
