Comune di Costa Masnaga

# PEBA 2024 | 2034

PIANO ELIMINAZIONE  
BARRIERE ARCHITETTONICHE

Schede percorsi pubblici – valutazione  
Vers. 1.1

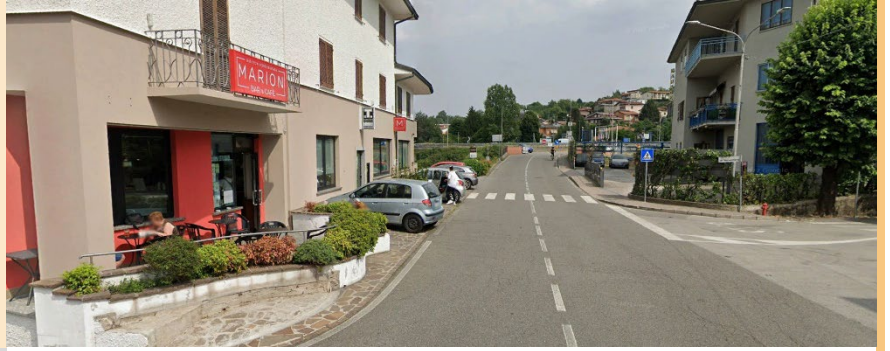
**2024 | 2034**  
**valutazione percorsi**  
**V01**

Problemi di udito	Non vedenti	Fragili e caregiver	Carrozz.	Autismo	
						(D1) via Luigi Cadorna, da intersezione con via Armando Diaz a viale 4 Novembre. Presenza di marciapiede continuo, adeguato e con scivoli (A.)
						(D2) via Luigi Cadorna, da intersezione con viale 4 Novembre all'intersezione con SS36. Percorso pedonale che si restringe e si allarga con scivoli (A.)
						(D3) via Luigi Cadorna, da intersezione con SS36 a via M. Buonarroti. Presenza di percorso pedonale largo e ben connesso. (A.)
	X	X	X	X	X	(S1) via Luigi Cadorna, da intersezione con via Armando Diaz al parcheggio. Assenza di percorsi pedonali e di spazi per il transito pedonale (N.A)
						(S2) area parcheggio di via Cadorna con marciapiede (A.)
	X	X	X	X	X	(S3) via Luigi Cadorna, dal parcheggio a civico 5. Assenza di percorsi pedonali e di spazi per il transito pedonale (N.A)
	X		X	X		(S4) via Luigi Cadorna, da civico 5 a intersezione con via A. Manzoni. Presenza di banchina minima (a tratti stretta e a tratti più larga) ma che permette il transito dei pedoni. (P.A.)

X	X	X	X	X	(S5) via Luigi Cadorna, dall'intersezione con via A. Manzoni al civico 50. Presenza di spazio minimo per il passaggio pedonale, non segnalato, spesso occupato dalle auto (P.A -)
	X	X	X	X	X	(S6) via Luigi Cadorna, da civico 50 all'intersezione con SS36. Assenza di percorsi pedonali (N.A)
	X	X	X	X	X	(S7) via Luigi Cadorna, sottopassaggio da intersezione con SS36 alla rotatoria dal lato opposto della SS36. Assenza di percorsi pedonali (N.A)

C'è una buona continuità generale. Tuttavia, si nota una discontinuità nell'accessibilità dovuta alla mancanza di attraversamenti pedonali longitudinali e di percorsi tracciati alle intersezioni con Via Manzoni, via IV Novembre, via Cipressi.

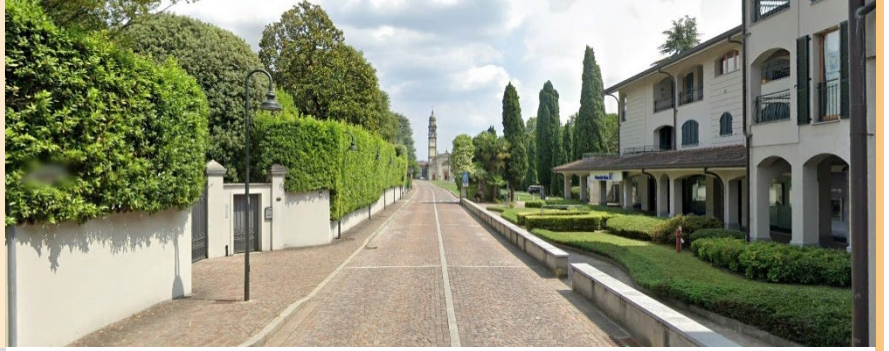
V02

Valutazione generale: Buona accessibilità, rilevate alcune criticità

Problemi di udito	Non vedenti	Fragili e caregiver	Carrozz.	Autismo	Descrizione
					(D1) via Giuseppe Mazzini, da Piazza Giuseppe Colombo a civico 14. Continuità del percorso con presenza di scivoli (A.)
		X	X		(D2) via Giuseppe Mazzini, da civico 18 a chiesa (lato area verde). Continuità del percorso pedonale con scivoli, ma con pavimentazione discontinua e poco confortevole per carrozzina (ciottoli, piastrelle distanziate) (A. -)
					(D3) via Giuseppe Mazzini, da civico 3 all'intersezione con via Armando Diaz. Continuità e presenza di scivoli e sufficiente spazio per il passaggio (A.)
					(S1) via Giuseppe Mazzini, da civico 14 fino a intersezione con via Cipressi. Presenza di marciapiedi con attraversamenti pedonali adeguati e con scivoli (A.)

Il percorso presenta una buona continuità sia interna che esterna, tuttavia si riscontrano alcune problematiche legate alla continuità trasversale della strada, a causa dell'assenza di scivoli e dispositivi di orientamento e sicurezza

T	Piazza Colombo G. P. Bulciaghetto	☺ ☹ ☹	T	Intersezione tra via Diaz e via Mazzini (attraversamento rialzato)	☺ ☹ ☹
T	Su ingresso dell'area parcheggio della banca (suolo discontinuo per presenza di ciottolato)	☹ ☹ ☹			
T	Piazza Santa Maria Assunta, all'altezza della chiesa. (lato marciapiede con discontinuità di oltre 10 cm)	☹ ☹ ☹			
T	Tra chiesa e area parcheggio	☹ ☹ ☹

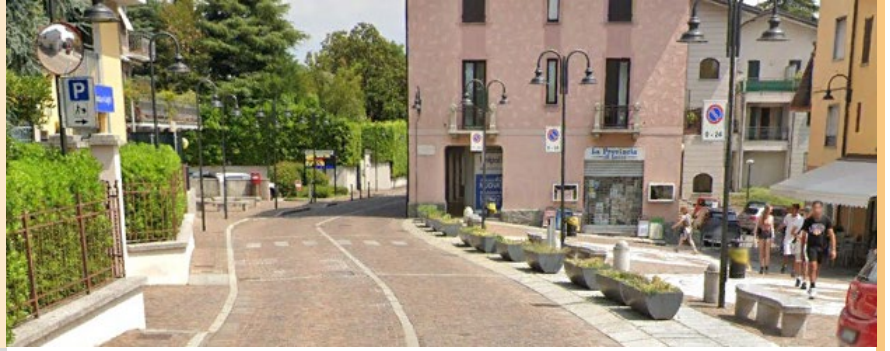
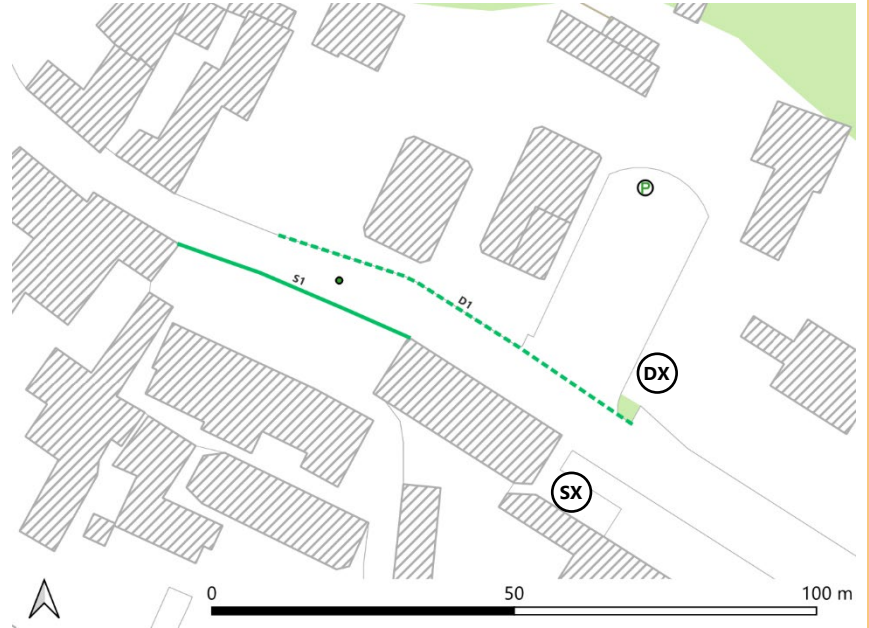
**2024 | 2034**  
**valutazione percorsi**  
**V03**

<p>Problemi di udito   Non vedenti   Fragili e caregiver   Carrozz.   Autismo</p>		<p><b>Descrizione generale</b></p> <p>Valutazione generale: buona accessibilità e sicurezza della piazza</p> <p>(D1) piazza Colombo Giuseppe, da civico 20 a civico 14 di via Giuseppe Mazzini. Presenza di percorso pedonale stretto, con pali segnaletici in mezzo al passaggio (A. -)</p> <p>(S1) piazza Colombo Giuseppe, da via XXV Aprile a via Giuseppe Mazzini. Percorso in piazza pedonalizzata (A.)</p>

<p><b>Note</b></p> <p>Generale buona continuità della piazza con i percorsi pedonali circostanti di via Mazzini, con l'area parcheggio nei pressi della posta e via XXV Aprile.</p>				
<p><b>Parcheggi riservati</b></p> <p>Numero rilevato: 1</p>	<p><b>Accessibilità</b></p>

<p><b>Note</b></p> <ul style="list-style-type: none"> <li>• 1 posto auto riservato nell'area parcheggio della piazza (A.). È consigliato posizionarlo in area prossima alle poste.</li> </ul>				
<p><b>Fermate T.P.L.</b></p>	<p><b>Mobilità</b></p>	<p><b>Orientamento</b></p>	<p><b>Confort</b></p>	<p><b>Note</b></p> <p>/</p>		
<p><b>Attraversamenti</b></p> <p><b>Approccio A.O.S.</b>  <b>Accessibilità</b>          (continuità percorsi, assenza ostacoli e barriere)  <b>Orientamento</b>          (strisce podotattili – paletto - semaforo acustico)  <b>Sicurezza</b>          (segnaletica, illuminazione, visibilità, velocità auto)</p>	<p><b>Ubicazione e descrizione</b></p> <p>Attraversamenti presenti e valutati per la Via Mazzini</p>			<p><b>Ubicazione e descrizione</b></p> <p>A O S</p>
