RIGENERAZIONE URBANA DA INDUSTRIALE A RESIDENZIALE

VIA DIAZ – COSTA MASNAGA (LC)

RELAZIONE AMBIENTALE AI SENSI DEL Dlgs 152/06 e smi

LECCO – OTTOBRE 2022

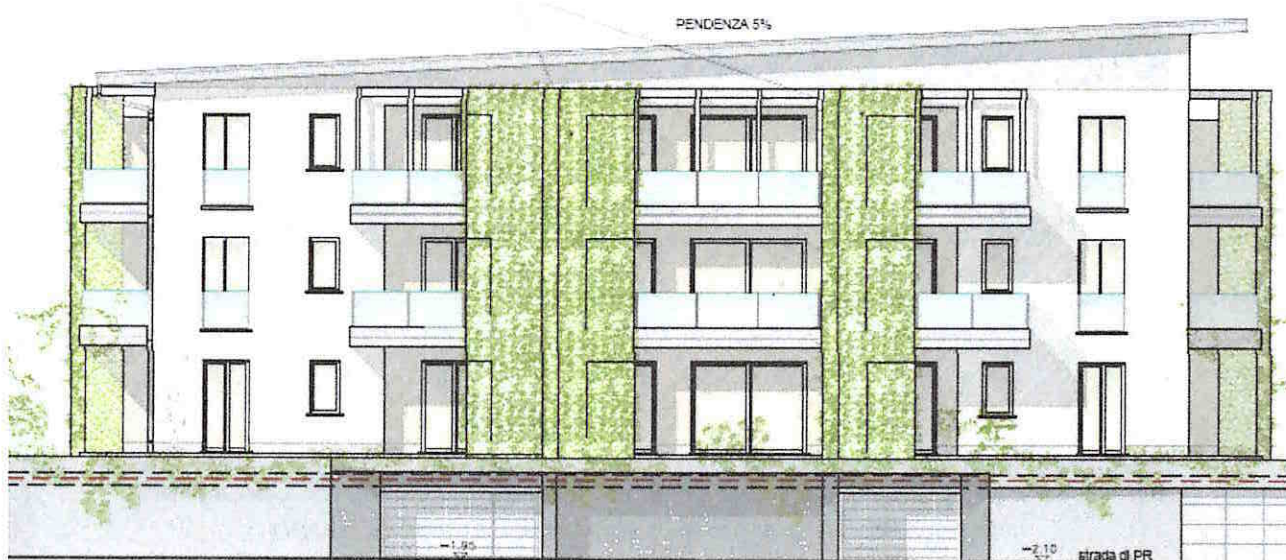
L'intervento in progetto a cura di Arch. Gianvittorio Pelucchi, cui si rimanda per i particolari, prevede la rigenerazione urbana da industriale a residenziale di un terreno, per la costruzione di una nuova palazzina residenziale costituita da 3 piani fuori terra più un vano interrato.

Prospetto dell'opera in progetto

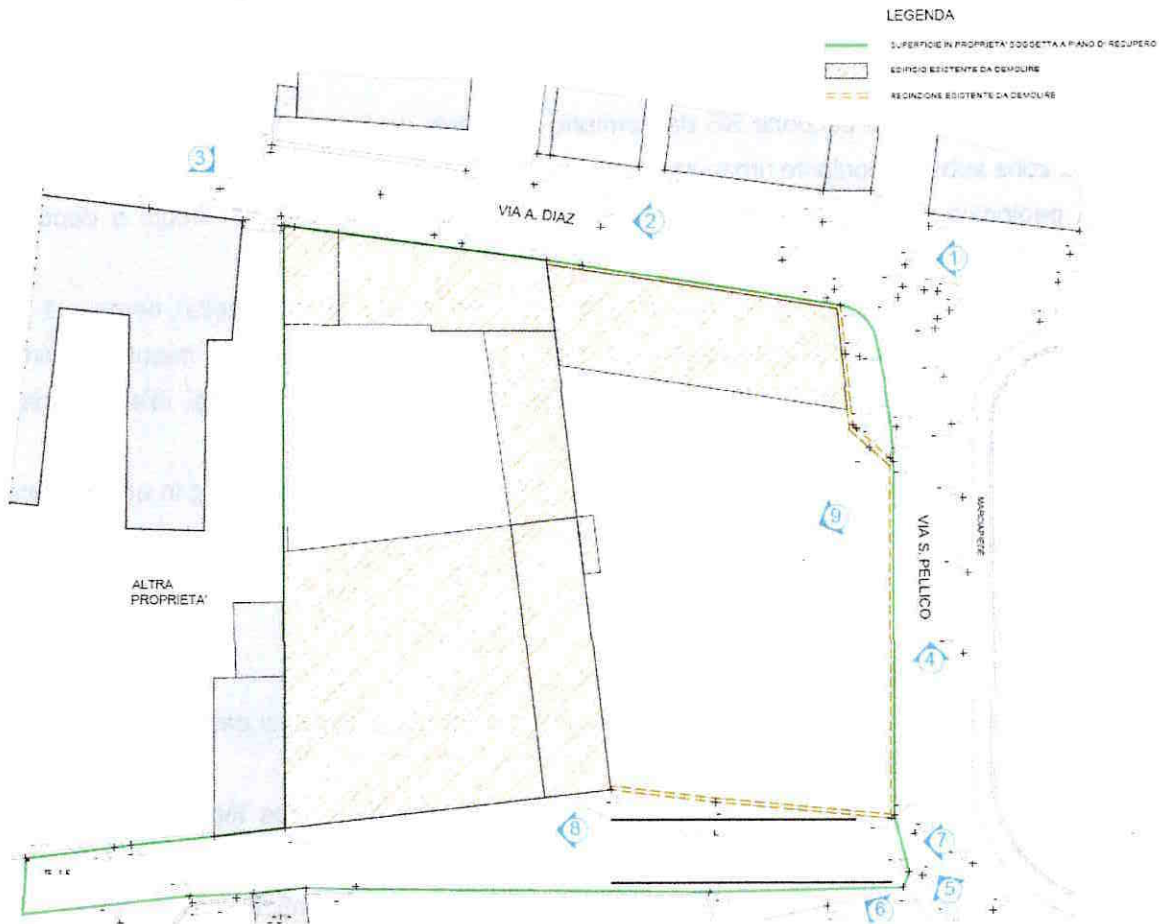
L'area in oggetto ricopre una superficie di circa 2364 m² e attualmente è occupata da un capannone industriale.

Pianta stato di fatto del terreno oggetto di studio

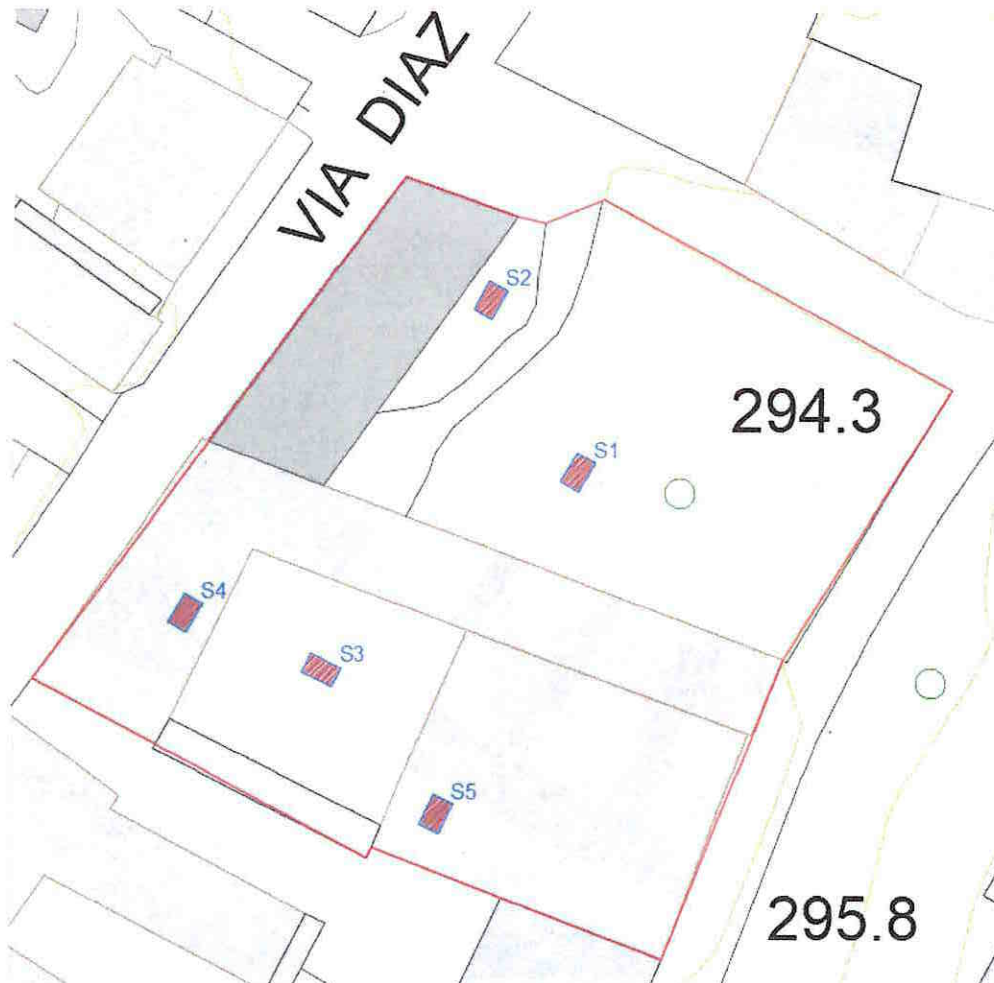
Estratto della TAVOLA n. 1 (ubicazione indagini) allegata a fine testo

In data 9/11/2022 sono stati eseguiti n. 5 scavi di assaggio, mediante escavatore meccanico, ubicati in modo da coprire uniformemente tutta l'area ed in particolar modo le zone ritenute maggiormente "a rischio" in relazione alle attività precedenti.

Di seguito si riporta l'ubicazione degli scavi d'assaggio, visibile alla TAVOLA n. 1 allegata a fine testo.

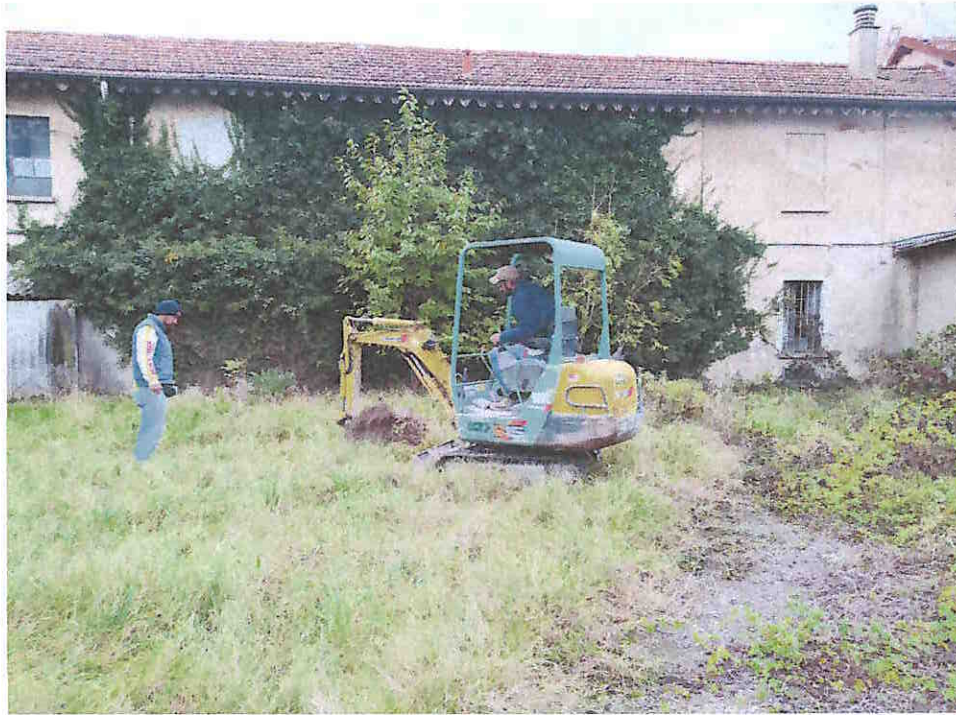
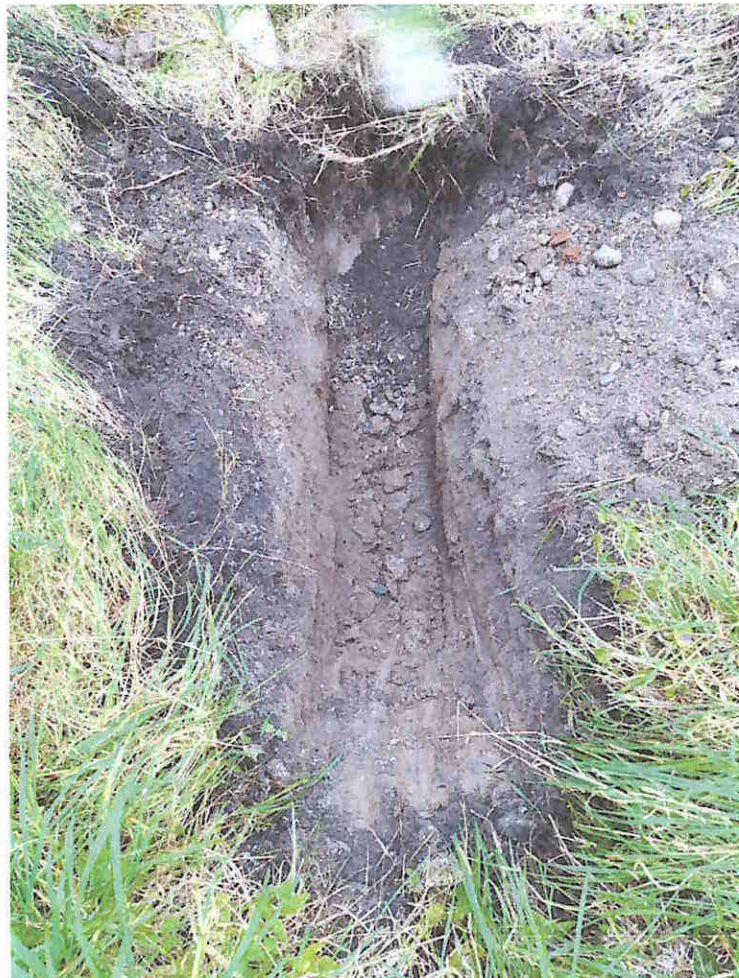
Scavo d'assaggio n.1

Da 0.0 a -0.5 m: Sabbia ghiaiosa con rari laterizi
 Da -0.5 a -1.2 m: Sabbia ghiaiosa debolmente limosa, scura

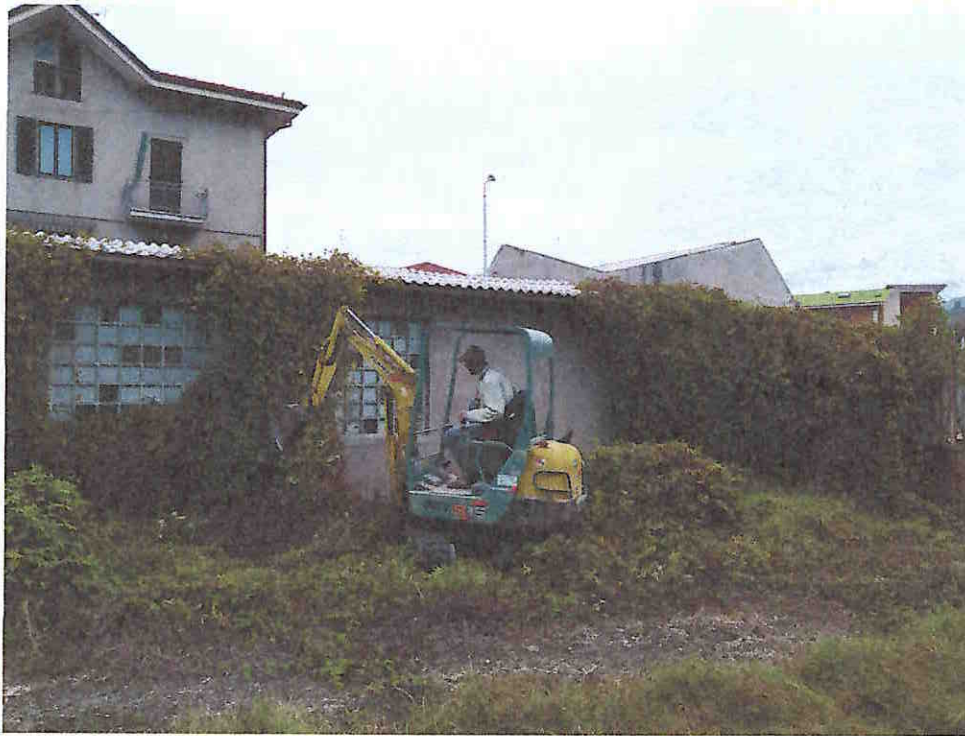
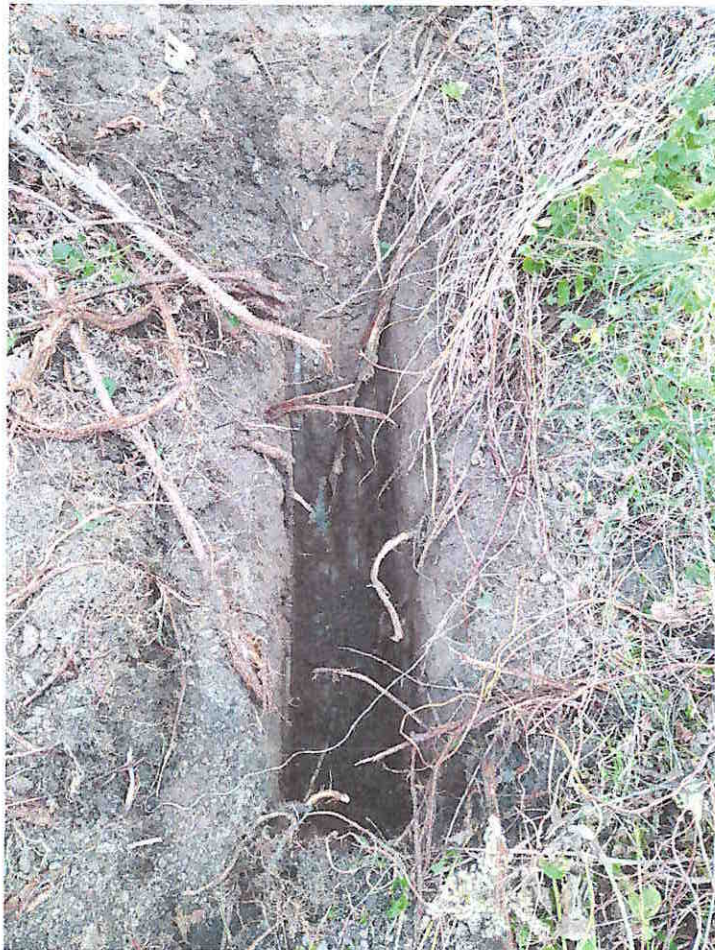
Scavo d'assaggio n.2

Da 0.0 a -0.3 m: Sabbia debolmente limosa con rari laterizi
 Da -0.3 a -1.2 m: Sabbia debolmente limosa

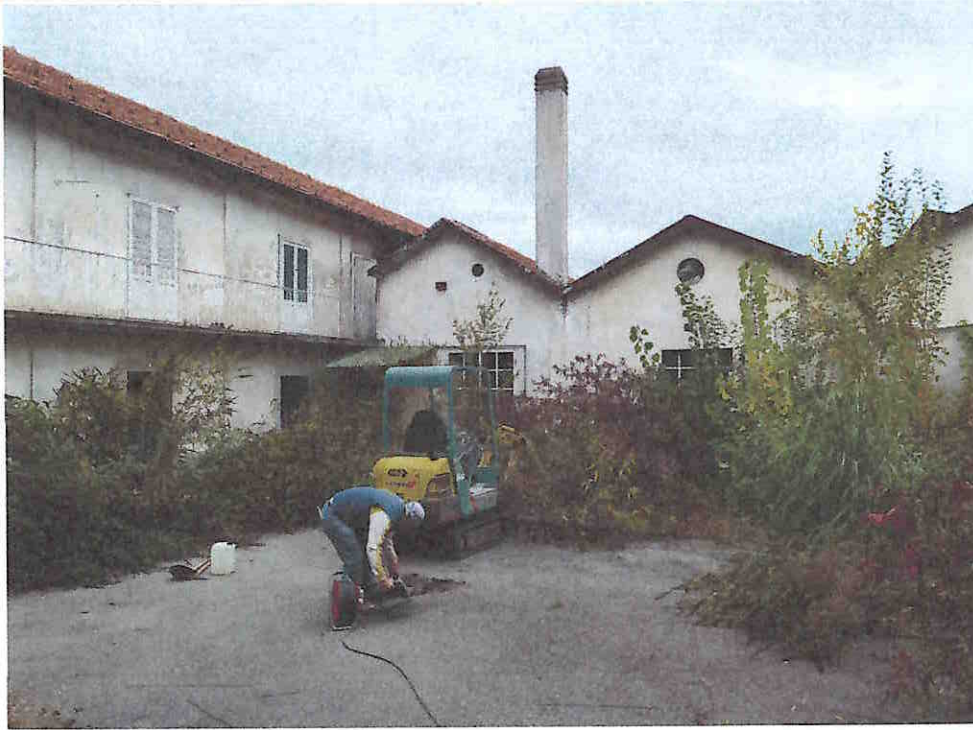
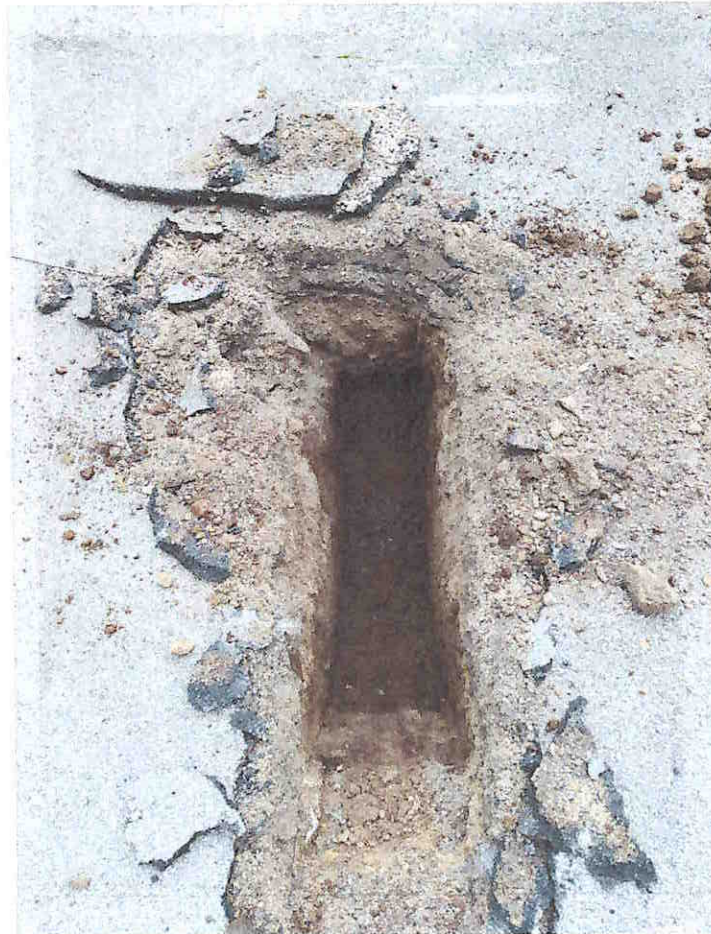
Scavo d'assaggio n.3

Da 0.0 a -0.1 m: Asfalto
 Da -0.1 a -1.2 m: Sabbia debolmente limosa

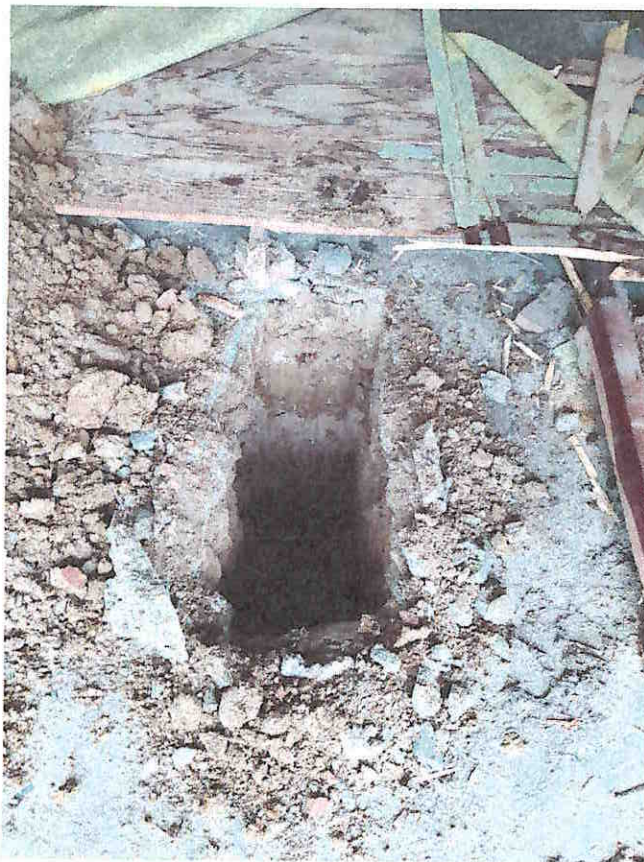
Scavo d'assaggio n.4

Da 0.0 a -0.1 m: Cemento
 Da -0.1 a -1 m: Sabbia ghiaiosa con rari ciottoli e laterizi
