INDAGINE AMBIENTALE PRELIMINARE

Ai sensi del D.Lgs. 152/06 s.m.i.

**IMMOBILIARE REGINA SRL
EX DITTA ECOFAST ITALIA SPA
SITA IN VIA ELIGIO BRIGATTI
COMUNE DI RONCO BRIANTINO (Mb)**

APRILE 2017

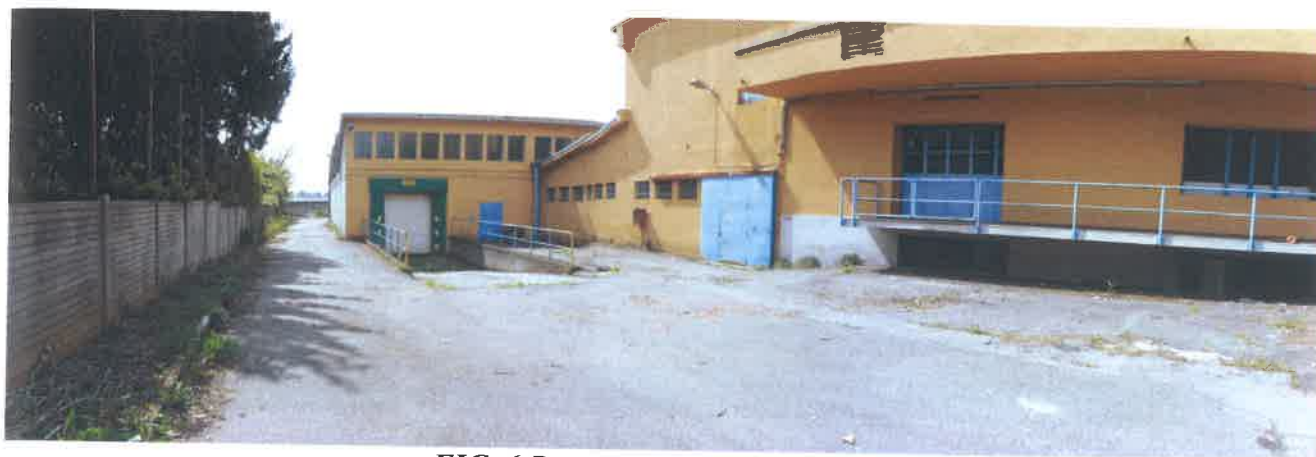
FIG. 6 Panoramica area in oggetto

Morfologicamente la zona in esame è caratterizzata da antichi terrazzi fluvio-glaciali.

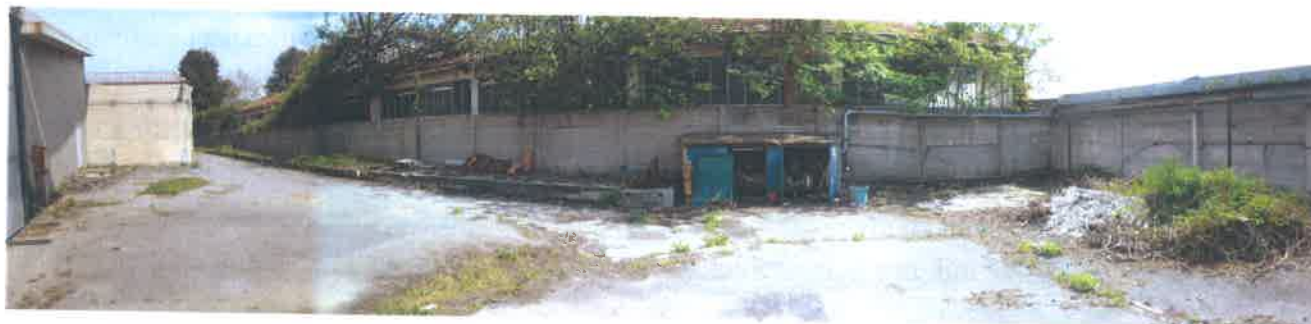
FIG. 7 Panoramica area in oggetto

La natura dei terreni è prevalentemente argillosa, simile al ferretto.

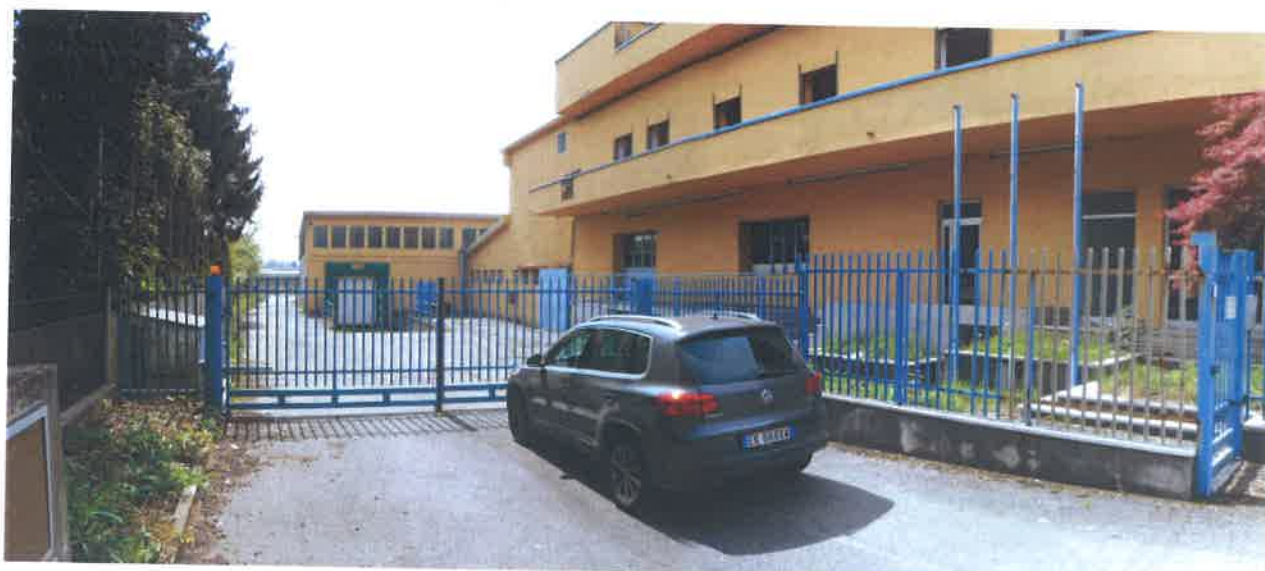
FIG. 8 Panoramica terreni in oggetto

I depositi fluvio-glaciali Wurm (Plesitocene superiore 80.000-10.000) sono costituiti da ciottoli arrotondati, ghiaie e sabbie immersi in una matrice sabbiosa-limoso; la porzione superficiale è fortemente pedogenizzata ed alterata per circa -1.50/2.00 m da p.c.. Questi depositi hanno dato

luogo alla zona pianeggiante, riempiendo i canali erosi dalle acque di fusione dei ghiacciai wurmiani (ultima glaciazione).

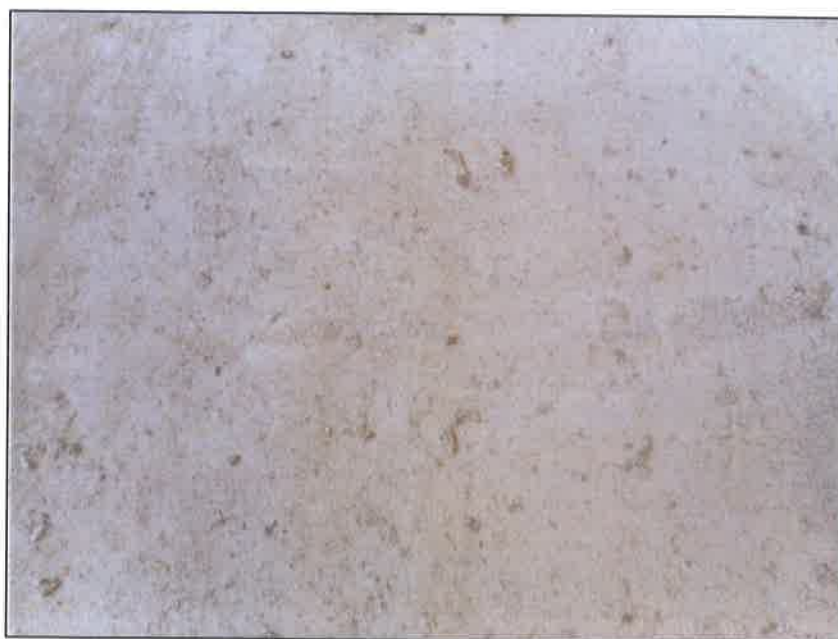
Le forme di possibile contaminazione risultano confinate al suolo e sottosuolo esclusivamente per sversamenti accidentali, anche se la maggior parte dell'area è interessata da pavimentazioni integre e massive senza indizi di cedimento o di particolare fratturazione.

FIG.16 Particolare Pavimentazione ala Sud capannone esistente

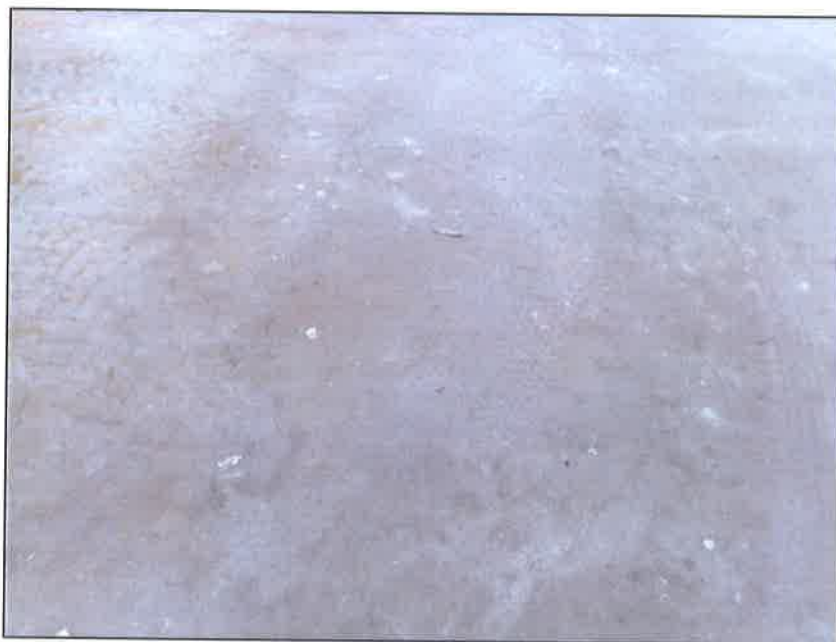
FIG.17 Particolare Pavimentazione ala W capannone esistente

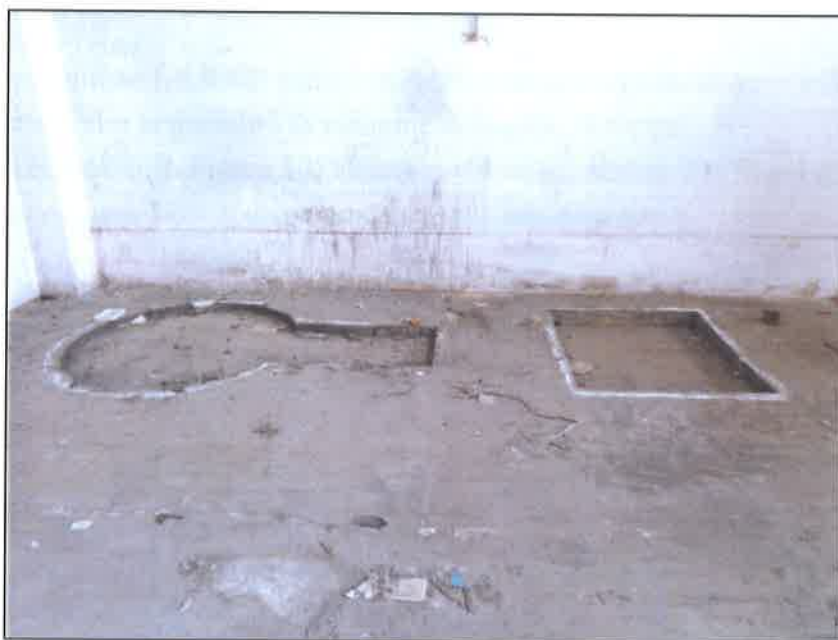
Pertanto i punti di campionamento sono stati indirizzati in corrispondenza a zone interessate da fessurazioni nella pavimentazione o aree adibite a carico scarico merci.

FIG.19 Particolare punto di campionamento S3

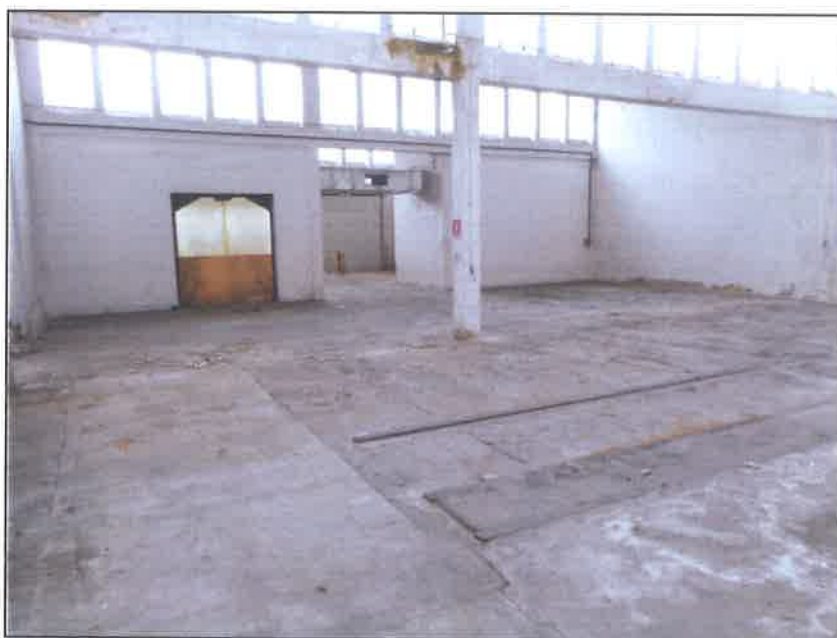
FIG.20 Particolare punto di campionamento S5

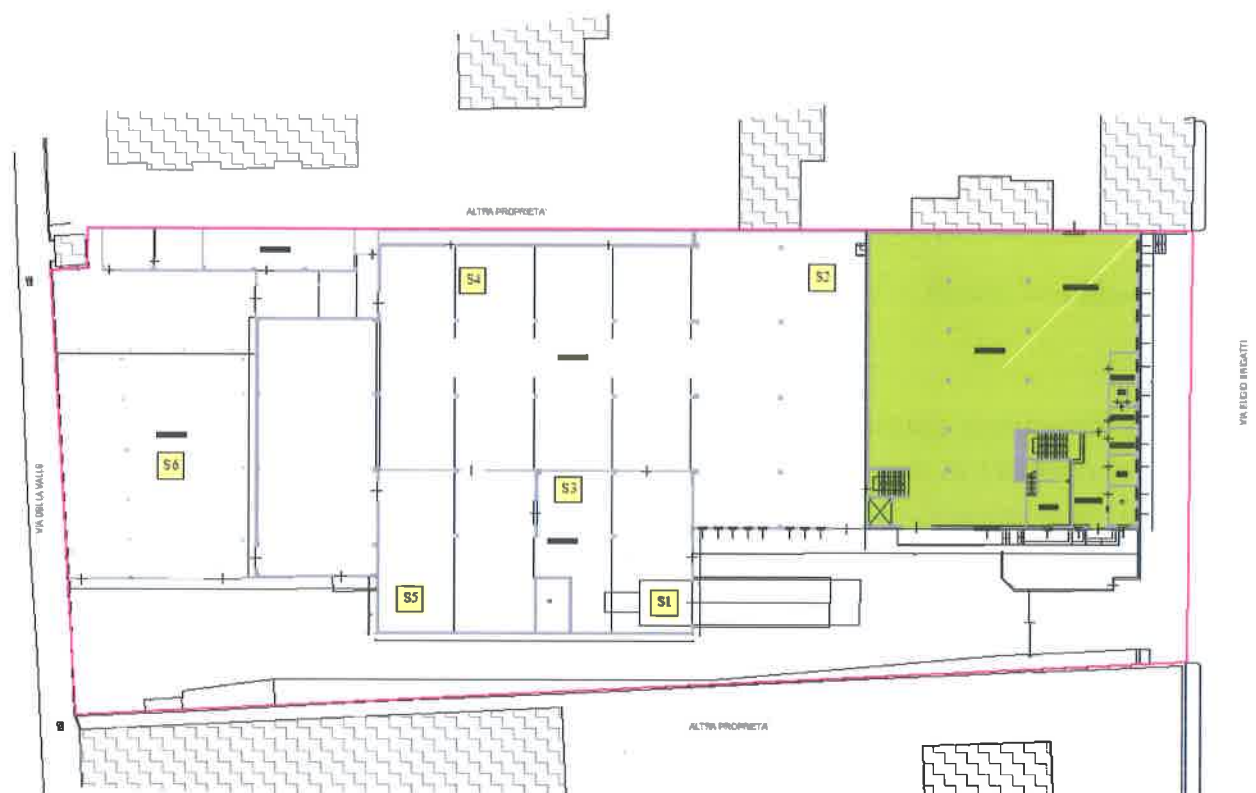
FIG. 21 Proposta di indagine

Indagine mediante 6 punti (cfr. Figura 20) attraverso la realizzazione di 6 Scavi di assaggio fino alla profondità massima di circa 3,00 m da piano campagna esistente (p.c.).

- Area di proprietà
- S Punti di Indagine proposti
- Area non soggetta a demolizione e cambio di destinazione

Al fine di verificare le condizioni chimiche del deposito si propone di campionare e analizzare due livelli di indagine in corrispondenza di ogni trincea esplorativa (0-1 m; 2-3 m).

In funzione della verifica da eseguire in relazione all'attività esistente, i limiti di riferimento sono quelli previsto dalla tabella 1 dell'allegato 5 al titolo V del d.lgs. 152/06 alla colonna B.

Per la determinazione della qualità dei terreni, in assenza di specifiche attività chimicamente esigenti ed essendo limitati i centri di rischio, saranno ricercati per tutti i punti di campionamento mediante Trincee esplorative, i seguenti analiti:

- Idrocarburi pesanti (C>12);
- Metalli (Arsenico, Cadmio, Nichel, Piombo, Rame, Zinco, Mercurio, , Cromo totale, Cromo VI).
