# COMUNE DI CIVO

## REALIZZAZIONE POLO SPORTIVO COMPRENSORIALE IN FRAZIONE SERONE

### **RELAZIONE GEOLOGICA-SISMICA-INVARIANZA IDRAULICA**

Geologo Danilo Grossi

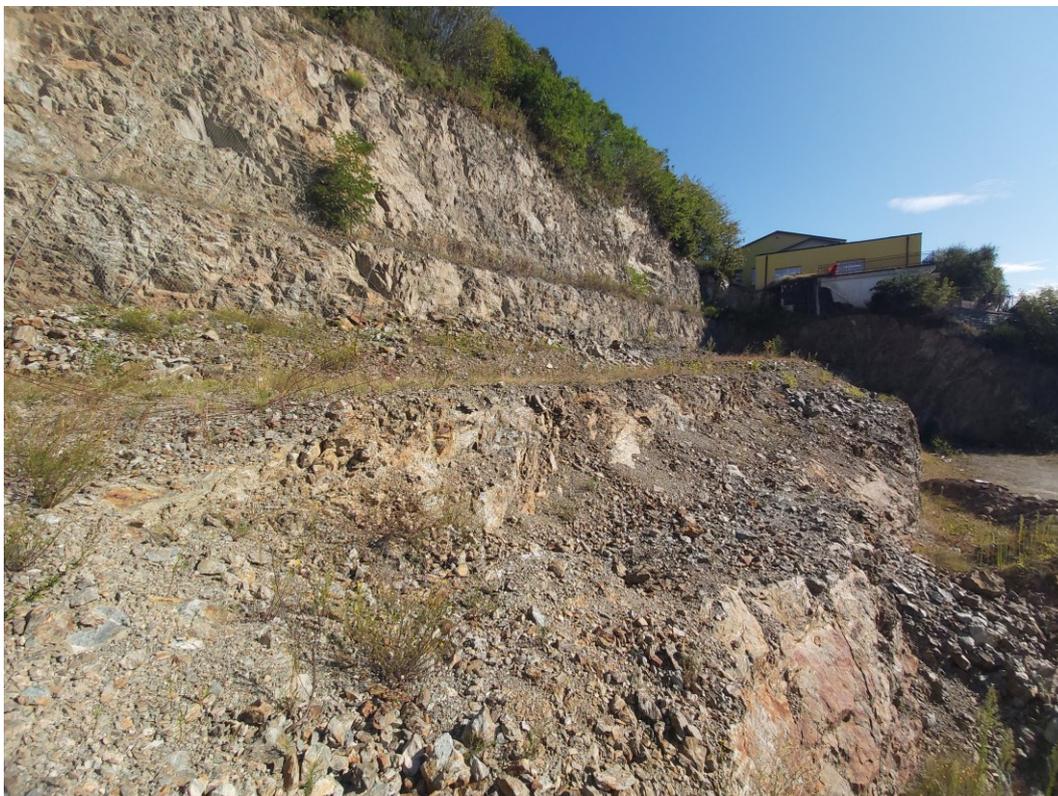
foto 1

Si tratta di un sito che è già stato oggetto di scavo di sbancamento nell'ambito di un precedente intervento, sempre da parte del comune di Civo, mediante il quale si sono creati due ampi ripiani che hanno raggiunto quote circa paragonabili alle quote di imposta di progetto (foto 1).

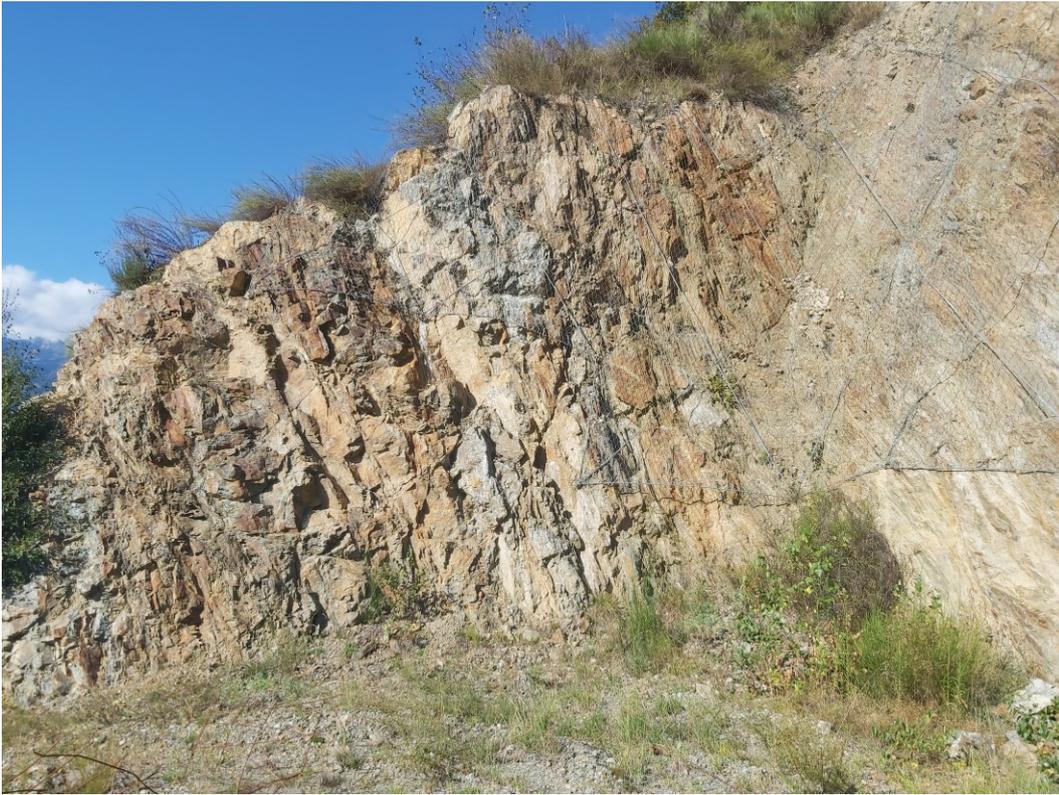
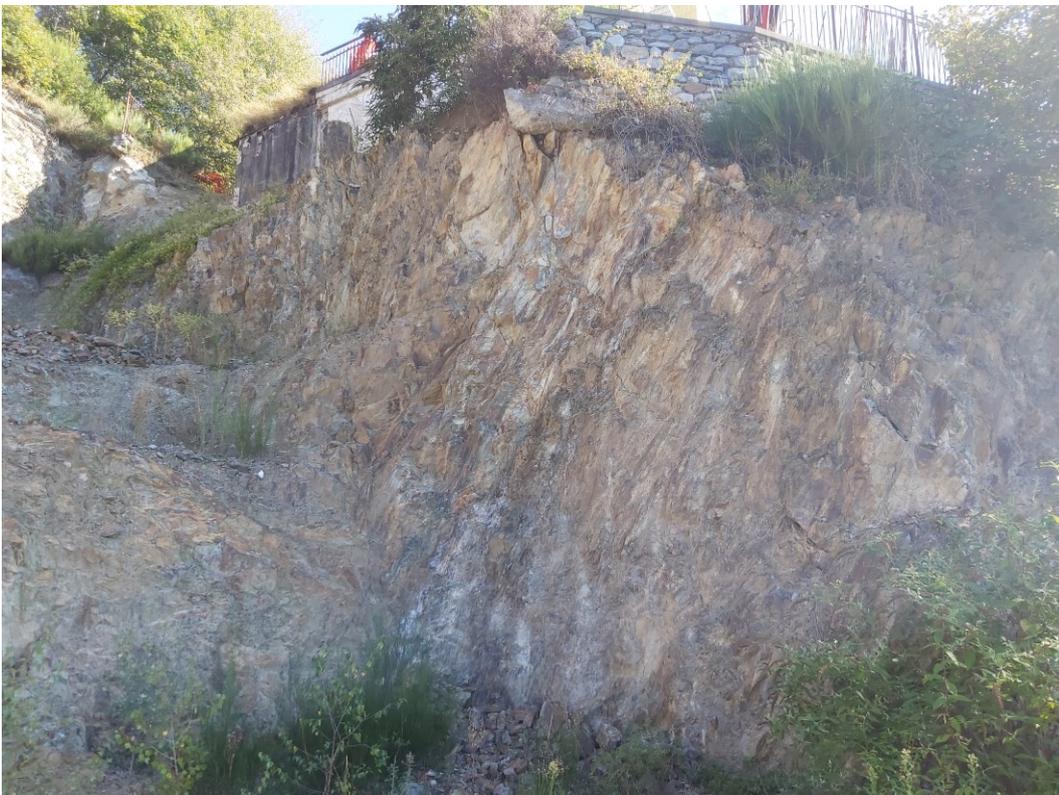
Le scarpate di scavo, interamente impostate nel substrato roccioso, hanno messo in evidenza la presenza di un ammasso roccioso metamorfico, costituito da gneiss e micascisti, appartenenti alla Formazione degli Gneiss del Monte Tonale (g<sub>st</sub>) – Cristallino del Tonale – Australpino superiore, molto fratturati e dislocati, con piani di scistosità che cambiano spesso giacitura, a causa del passaggio dell'importante lineamento tettonico a scala regionale denominato "linea tettonica Insubrica (LI)" che, con andamento est-ovest attraversa l'intera Valtellina mettendo a contatto l'Australpino superiore a nord con il Basamento orobico a sud. Lungo tale faglia è, infatti, presente una fascia, larga da decine a centinaia di metri, di rocce molto fratturate (cataclasiti e miloniti) che presentano una sostanziale orientazione della foliazione principale in direzione E-W, parallela al Lineamento Insubrico, subverticale e con giacitura mediamente orientata a nord (reggipoggio – foto 2 e 3).

La roccia si presenta in affioramento caratterizzata da una diffusa foliazione, prevalentemente costituita dalla scistosità, assai piegata e disturbata da stress tettonici che conferiscono all'ammasso un aspetto molto fratturato, sostanzialmente privo di volumi con roccia massiccia, interrotto da fasce di roccia milonitica di colore grigio scuro. Tali informazioni, tratte dal rilievo superficiale delle scarpate di scavo, hanno trovato piena conferma anche nell'esame dell'R.Q.D. delle carote recuperate dai quattro sondaggi a carotaggio continuo realizzati all'interno della prevista sagoma di ingombro planimetrica del fabbricato, dove si è sempre riscontrata la presenza di un substrato roccioso con RQD < 40-50% - poor rock.

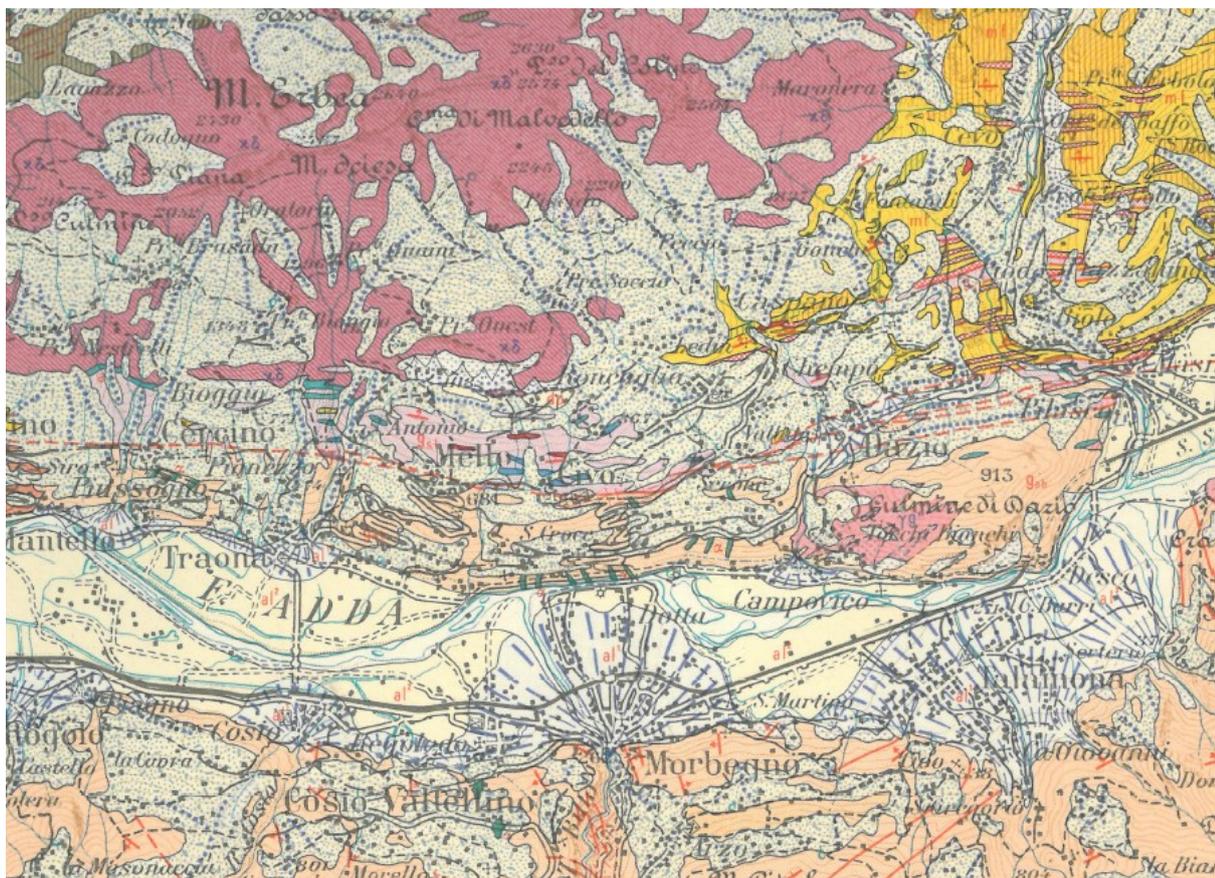
Estratto Carta Geologica d'Italia – Foglio 7-18 Pizzo Bernina - Sondrio

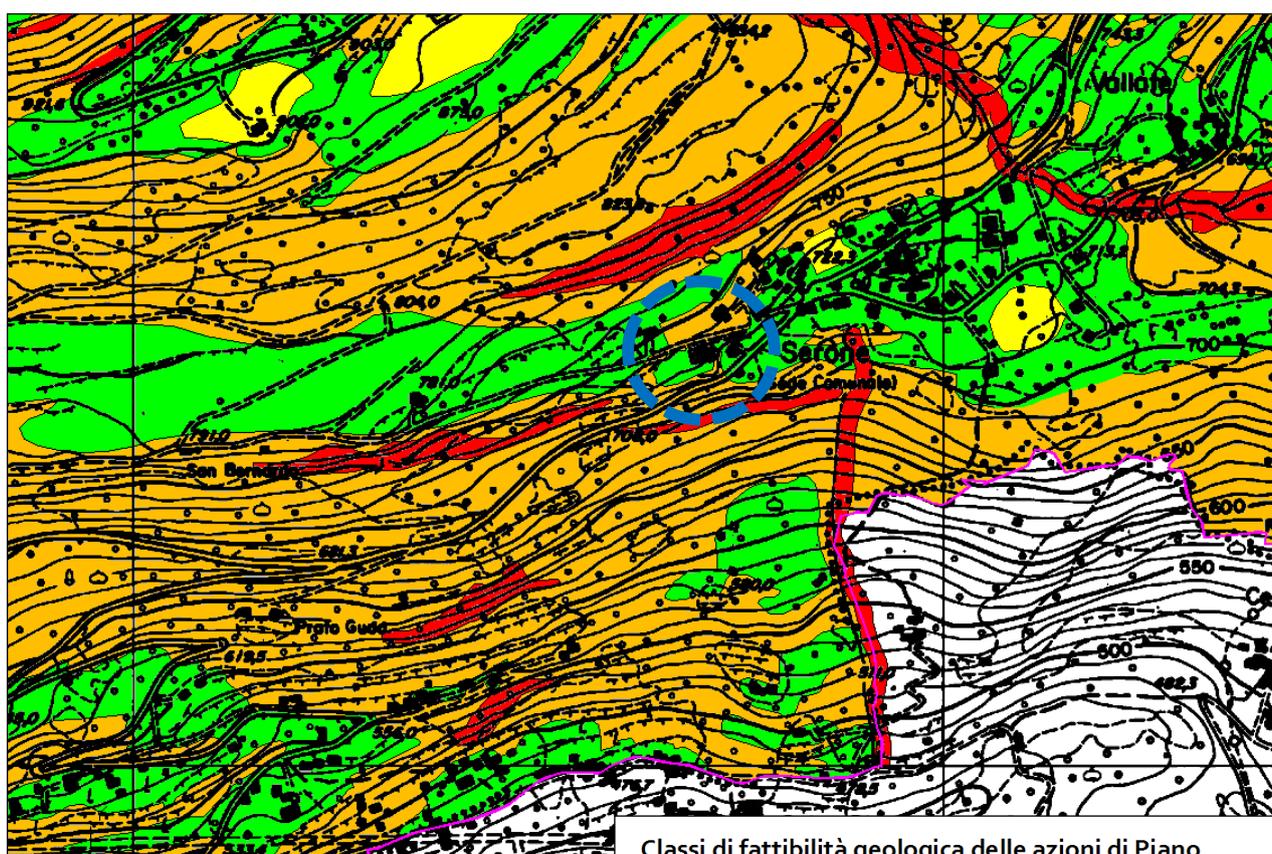
La zona interessata dall'intervento in progetto risulta posta all'interno della classe di fattibilità geologica 2 e 3 rispettivamente corrispondente a fattibilità "con modeste e consistenti limitazioni". Per tali classi la Normativa di Fattibilità Geologica del PGT non prevede limitazioni di carattere geologico all'edificazione.

Estratto Carta di fattibilità geologica del PGT

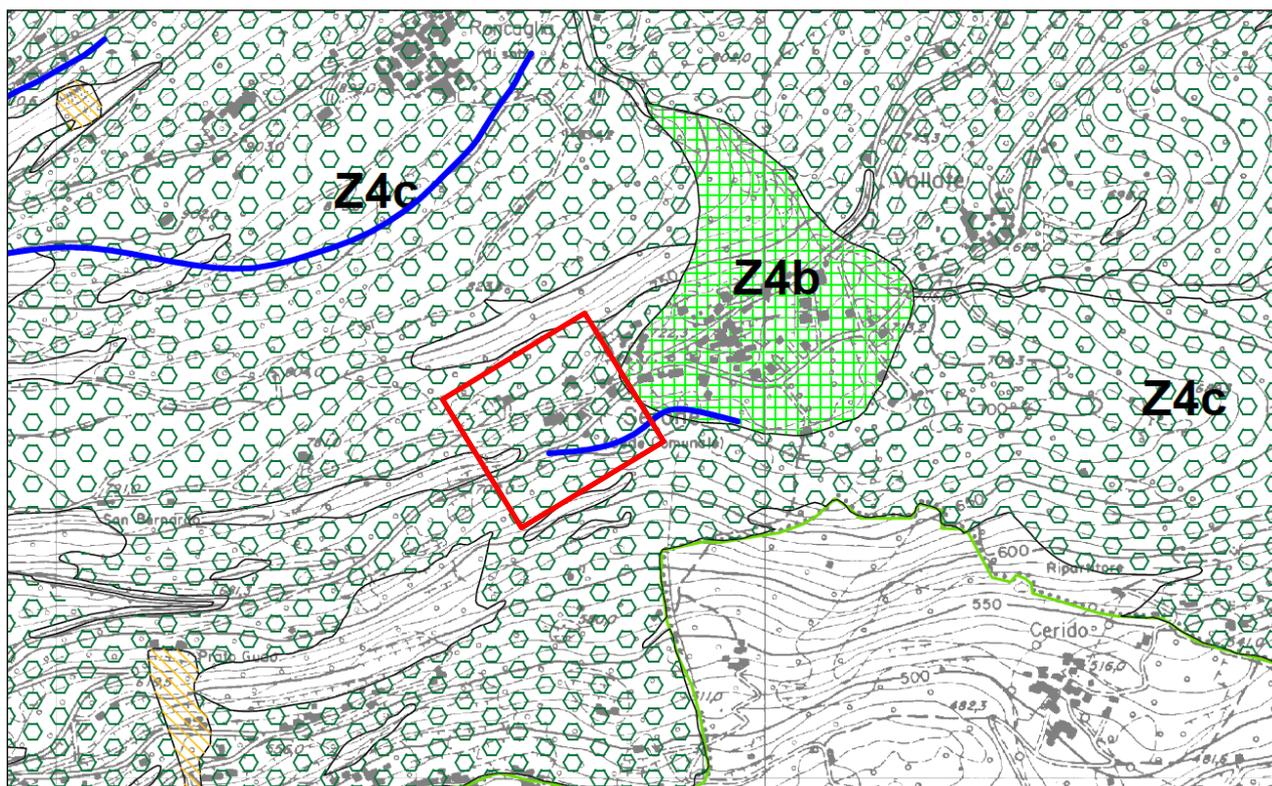
L'area in esame ricade all'interno dello scenario di amplificazione sismica **Z4c**: "Zona morenica con presenza di depositi granulari e/o coesivi".

Estratto Carta di Pericolosità Sismica Locale – PSL del PGT

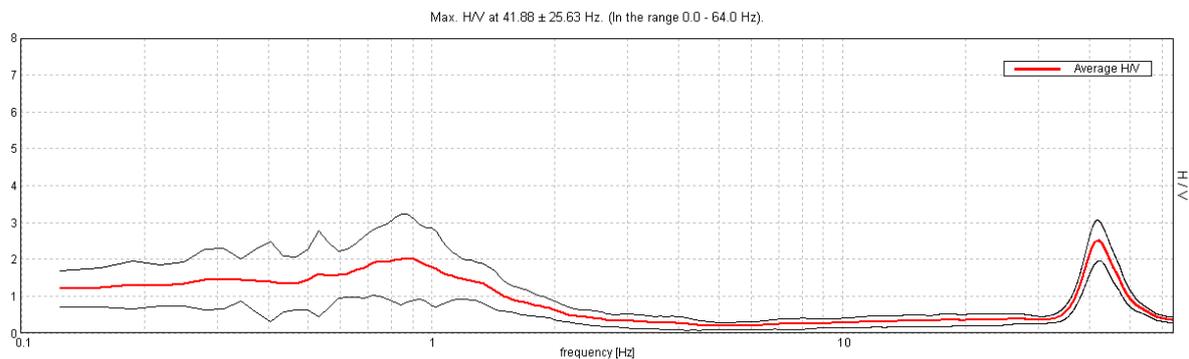
In accordo a quanto previsto dalla normativa la definizione del modello sismico del sottosuolo e la determinazione della  $V_{s,eq}$  è stata effettuata sulla base dei risultati di una specifica indagine sismica passiva HVSR con Tromino realizzata in corrispondenza del ripiano di sbancamento posto a quota inferiore. Con questa metodica vengono misurate le vibrazioni ambientali nelle tre direzioni dello spazio attraverso un unico sensore tridirezionale posto sulla superficie del terreno. In particolare, viene valutato il rapporto di ampiezza fra le componenti orizzontali e verticali del moto (metodo HVSR ovvero “Horizontal to Vertical Spectral Ratios – H/V”).

### RAPPORTO SPETTRALE ORIZZONTALE SU VERTICALE

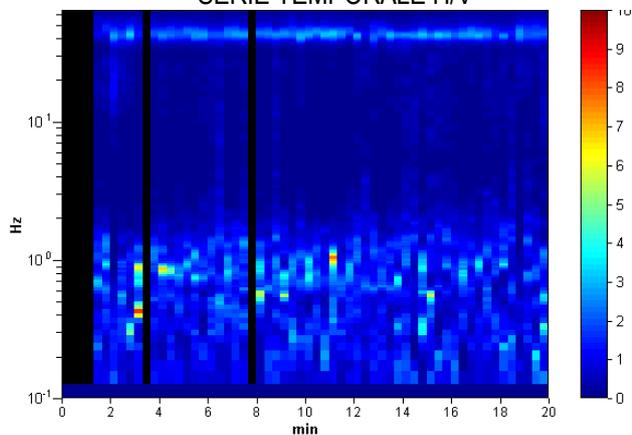
### SERIE TEMPORALE H/V

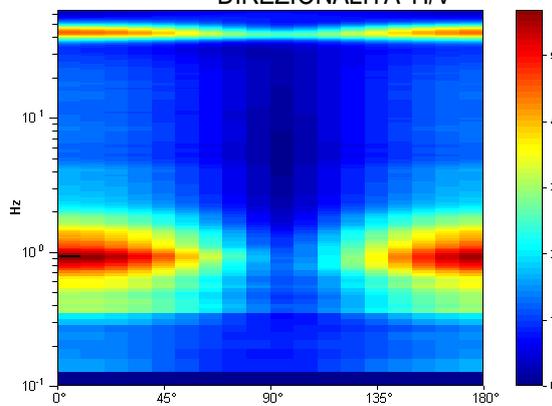
### DIREZIONALITA' H/V

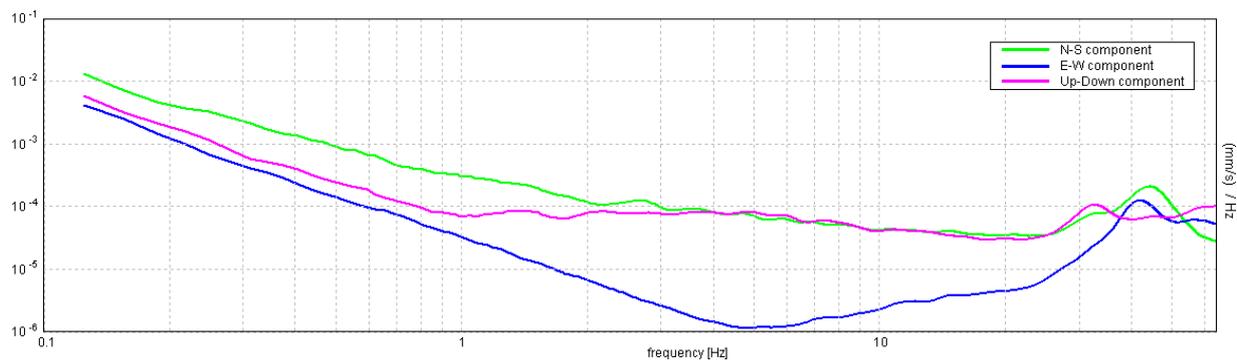
### SPETTRI DELLE SINGOLE COMPONENTI

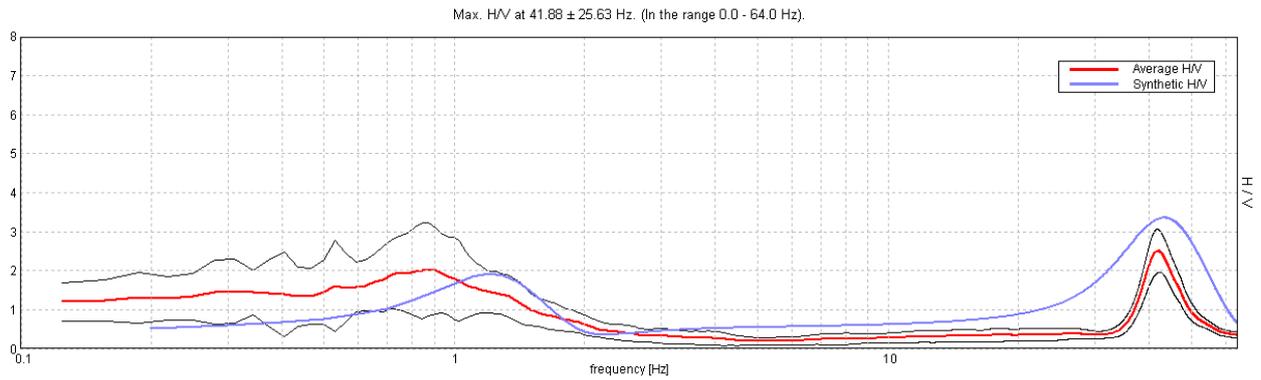
### H/V SPERIMENTALE vs. H/V SINTETICO

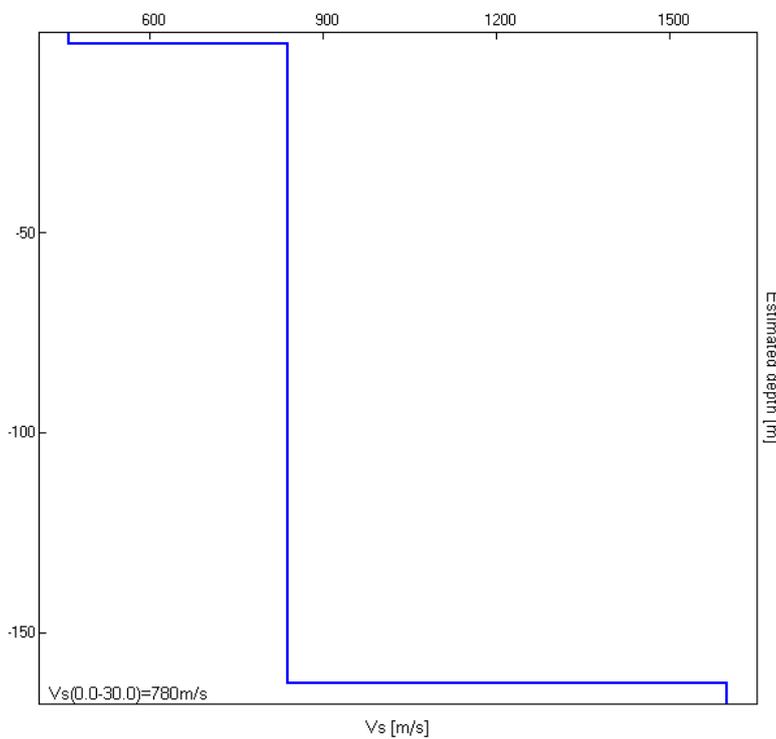
stratigrafia sismica

Profondità alla base dello strato (m)	Spessore strato (m)	Velocità onde sismiche Vs (m/s)	Interpretazione litostratigrafica strato
2,80	2,80	460	Strato superficiale di terreni incoerenti di riporto e cappellaccio di roccia fratturata
162,80	160	840	Substrato roccioso mediamente fratturato
Inf	Inf	1600	Substrato roccioso compatto

Interpretazione litostratigrafica da indagine geofisica

$V_{s,eq}(0.0 - 2.8 \text{ m}) = 460 \text{ m/s}$  terreno categoria B

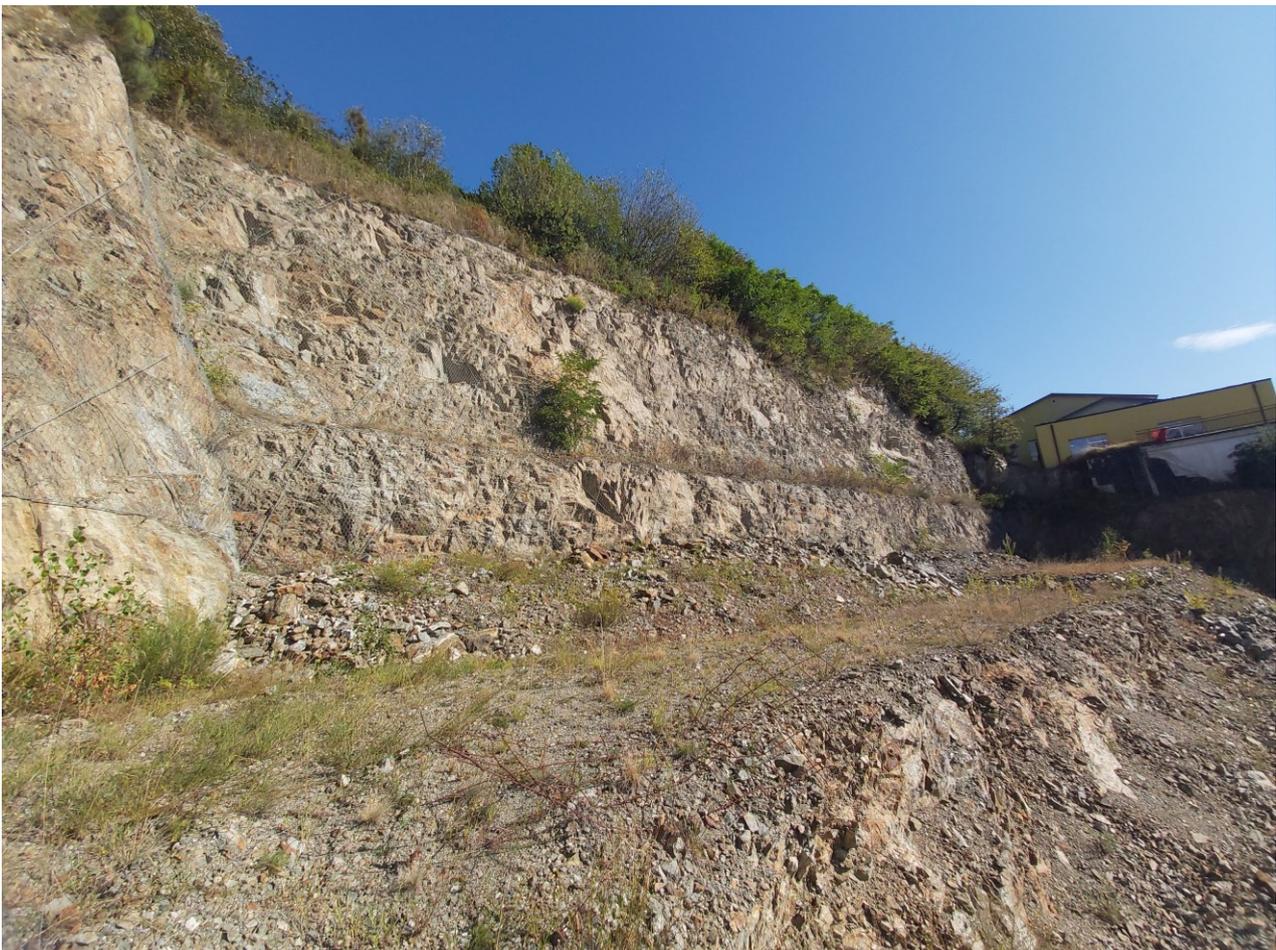
foto 4

In corrispondenza del ripiano posto a quota superiore (~ 722 m slm) è presente un deposito di materiale a ridosso del piede del versante roccioso, mentre nella zona pianeggiante il substrato roccioso è mediamente presente a profondità mai superiori a 1,0 m così com'è possibile rilevare dalle scarpate di scavo (foto 4).

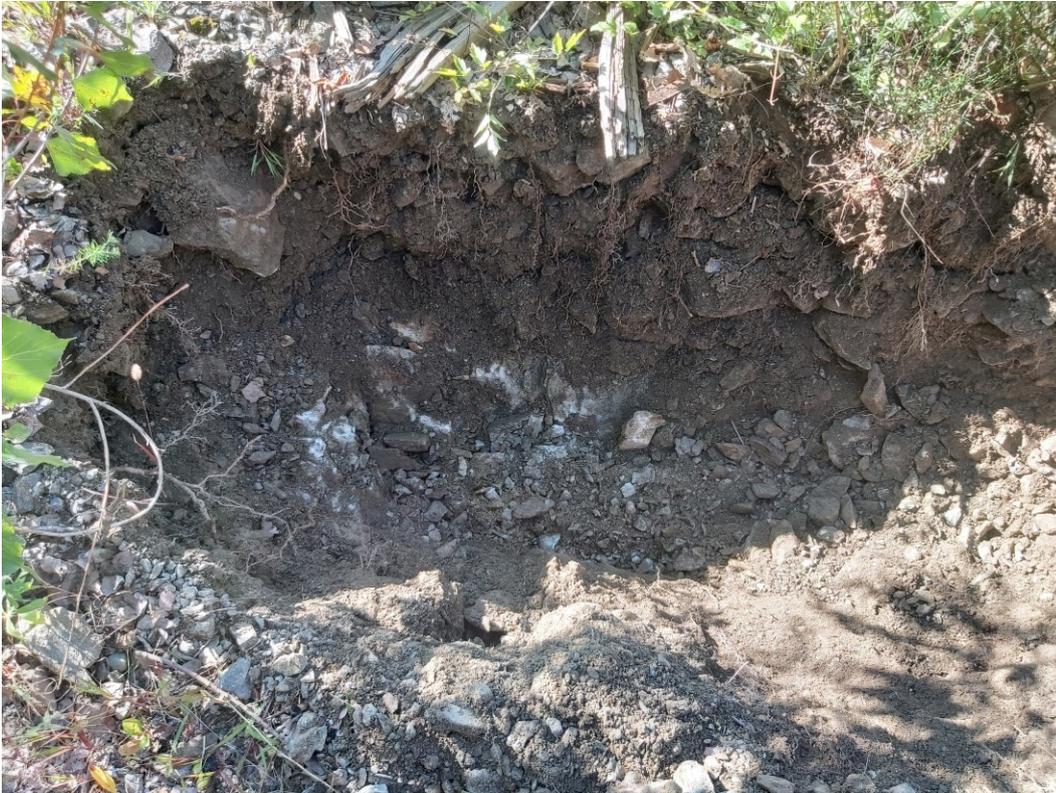
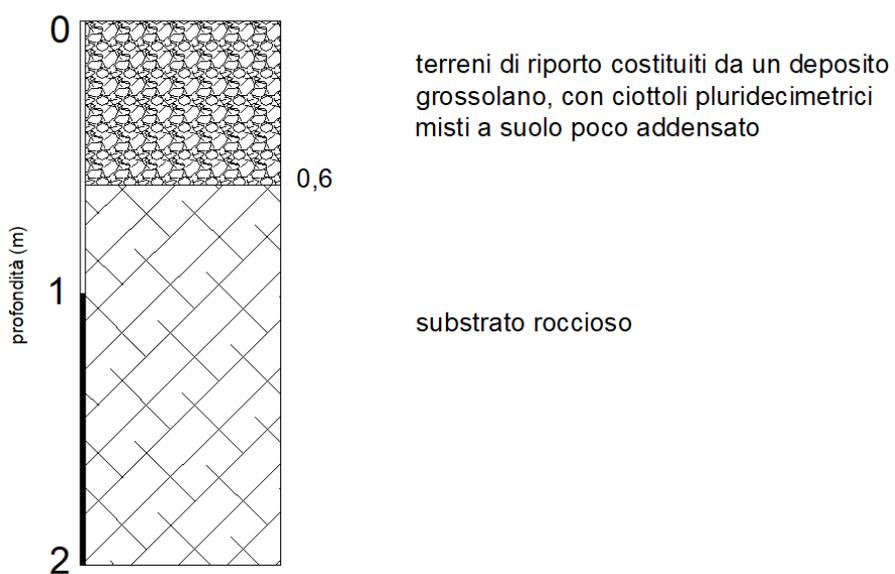
foto 5

## SCAVO S1

Stratigrafia:

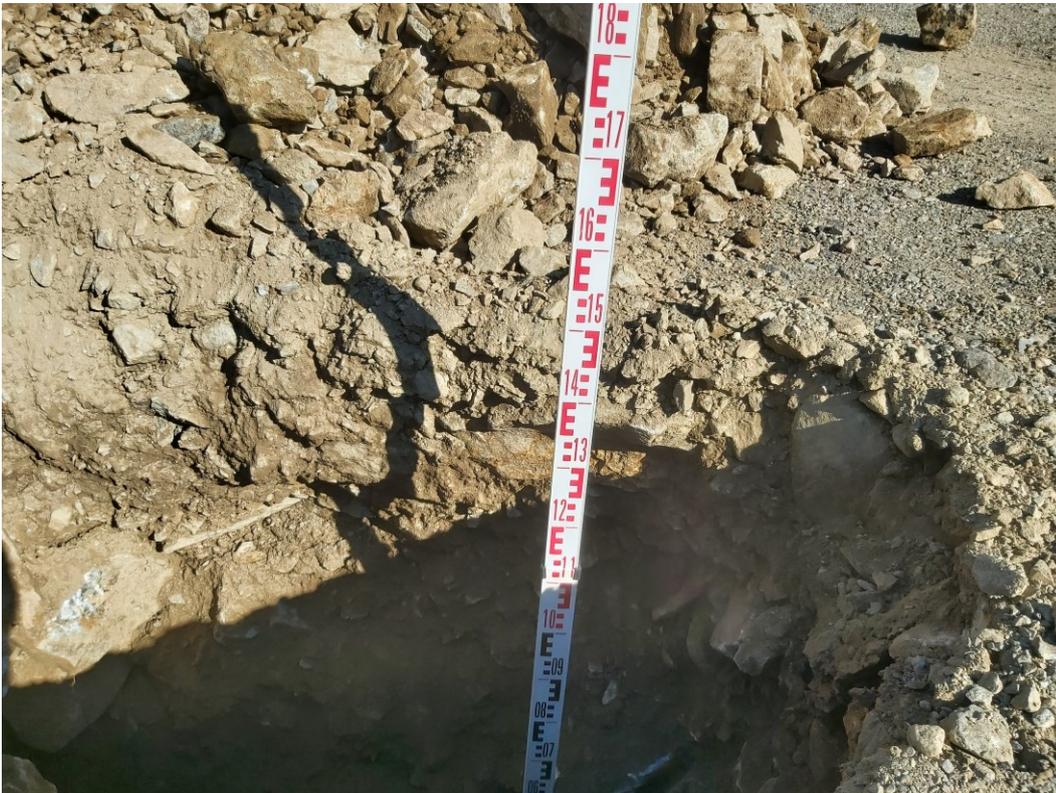
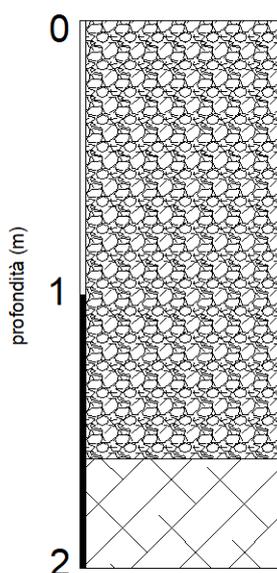
foto 6

## SCAVO S2

terreni di riporto costituiti da un deposito grossolano, con ciottoli pluridecimetrici mediamente addensati in matrice sabbiosa

substrato roccioso

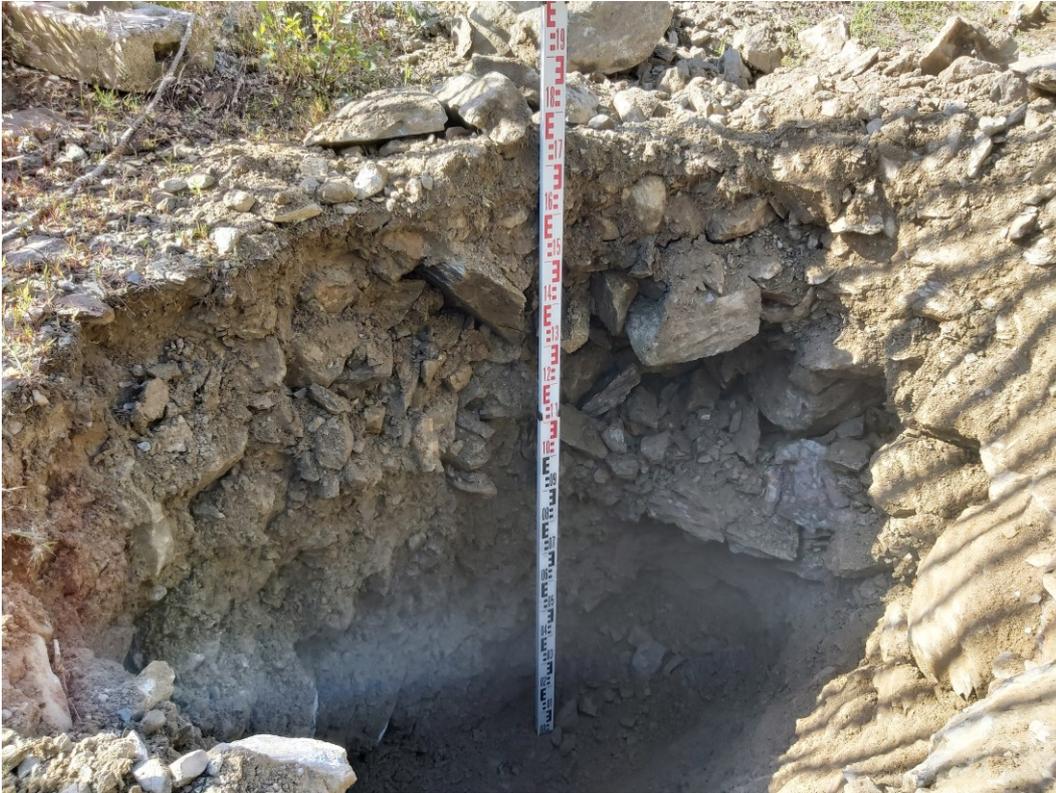
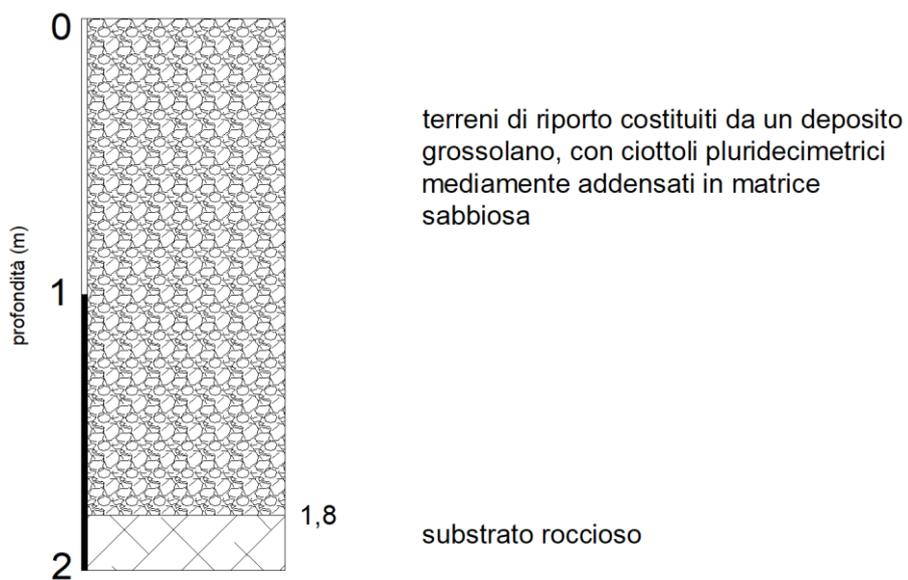
foto 7

## SCAVO S3

Stratigrafia:

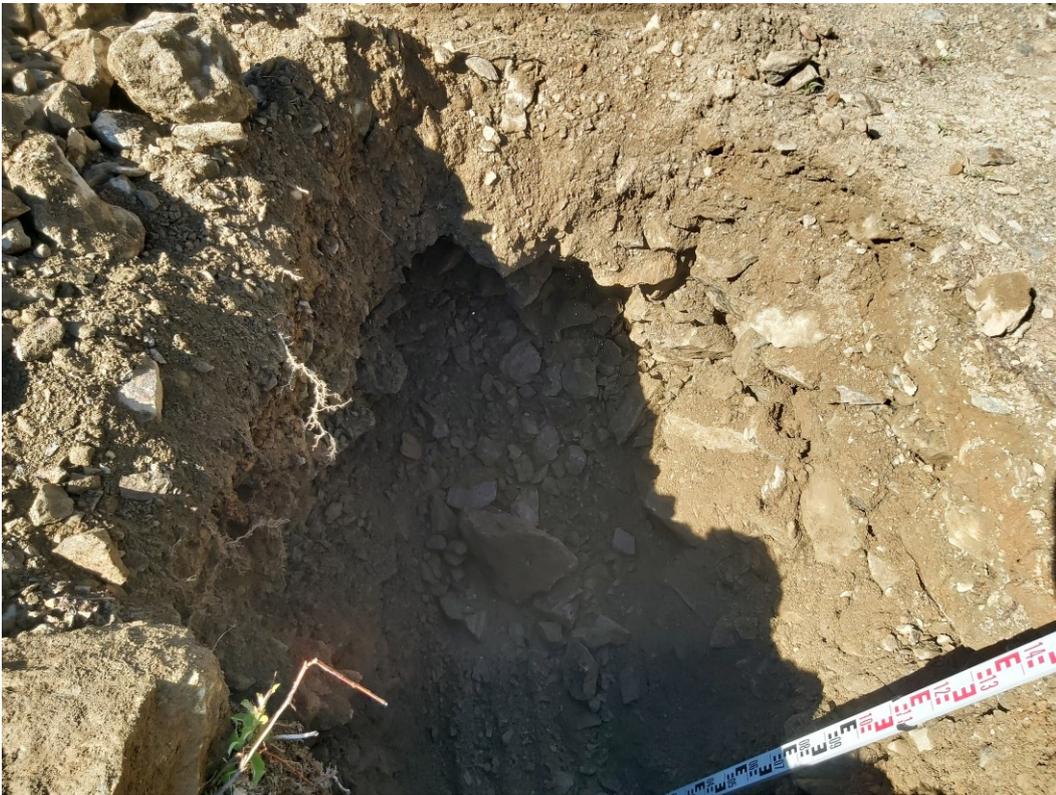
foto 8

## SCAVO S4

Stratigrafia:

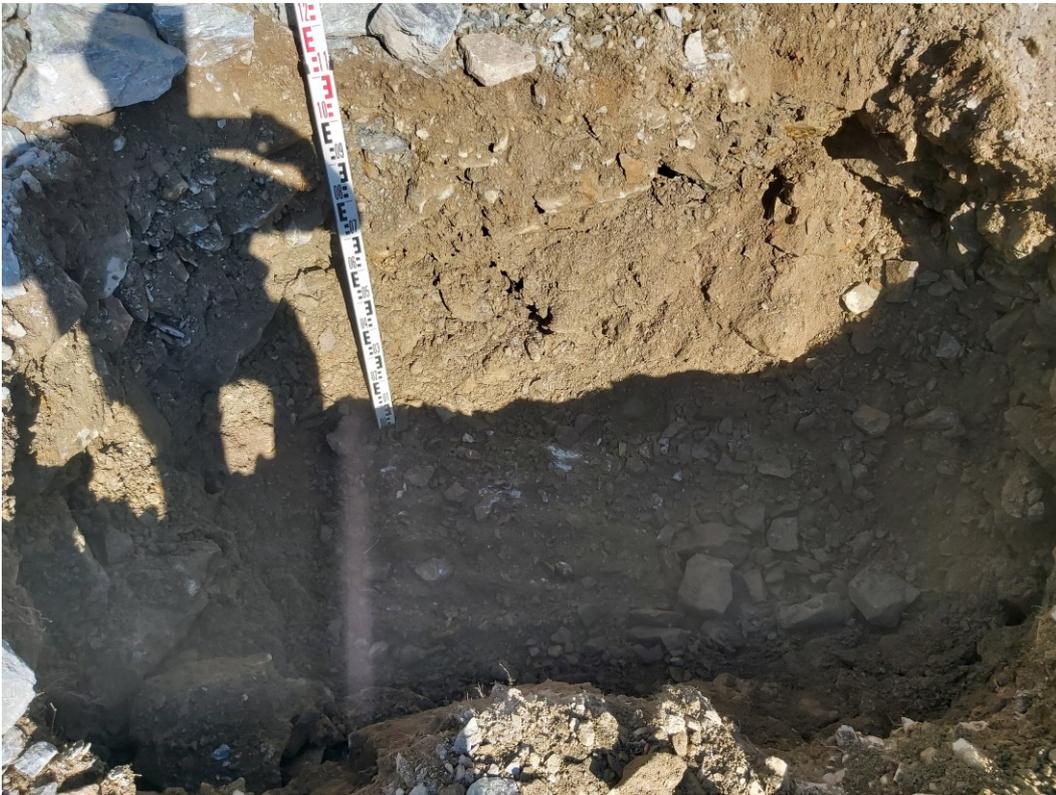
foto 9

## SCAVO S5

Stratigrafia:

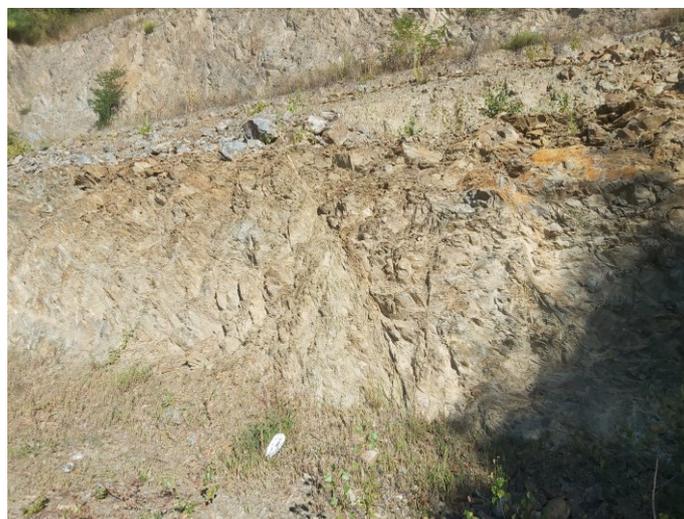
Foto 10

Classificazione di Bieniawski			
Indice		punteggio	valore
Resistenza alla compressione	R1	4	25-50 Mpa
RQD	R2	3	< 25%
Spaziatura delle discontinuità	R3	8	0.06-0.2 m
Condizioni delle discontinuità	R4		
Continuità		2	3-10 m
Apertura		4	0,1-1 mm
Rugosità		3	legg. rugoso
Riempimento		4	comp. < 5mm
Alterazione		1	molto alterati
Totale	R4	14	
Condizioni idrauliche	R5	15	asciutto
Orientamento delle discontinuità	R6	-5	discreto
RISULTATI			
RMR base	RMR <sub>base</sub>	44	
RMR corretto	RMR <sub>corretto</sub>	39	
Classe qualità roccia	IV	scadente	
coesione caratteristica (kPa)	c	220	
angolo di attrito caratteristico (°)	$\phi$	27

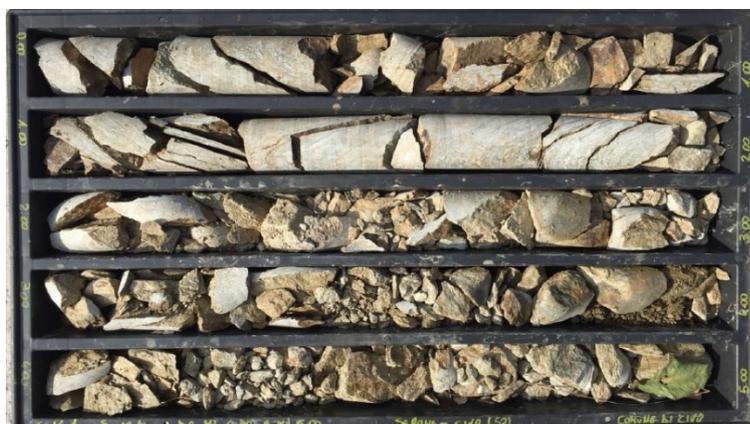
Per la caratterizzazione geomeccanica del substrato roccioso sono stati utilizzati i dati di RQD tratti dai sondaggi a carotaggio continuo realizzati in sito, nell'ambito del precedente progetto, integrati con il rilievo strutturale delle attuali scarpate di scavo. E' stato utilizzato il noto sistema R.M.R. (Rock Mass Rating) proposto da Bieniawski che usa i seguenti 6 parametri da rilevare sul terreno:

Foto 11 - carote sondaggio

I risultati ottenuti confermano, di fatto, quanto già emerso in sede di rilievo geologico superficiale.

Il substrato roccioso presente è assai fratturato e tettonizzato, a causa del passaggio dell'importante lineamento tettonico denominato Linea Insubrica. Complessivamente l'ammasso roccioso ha un elevato grado di fratturazione (RQD 0 – 50%), un indice di qualità IV – scadente -, e un sistema di discontinuità prevalentemente associato alla scistosità assai ondulato, con direzione prevalente est-ovest ed immersione subverticale, leggermente a reggipoggio rispetto al pendio

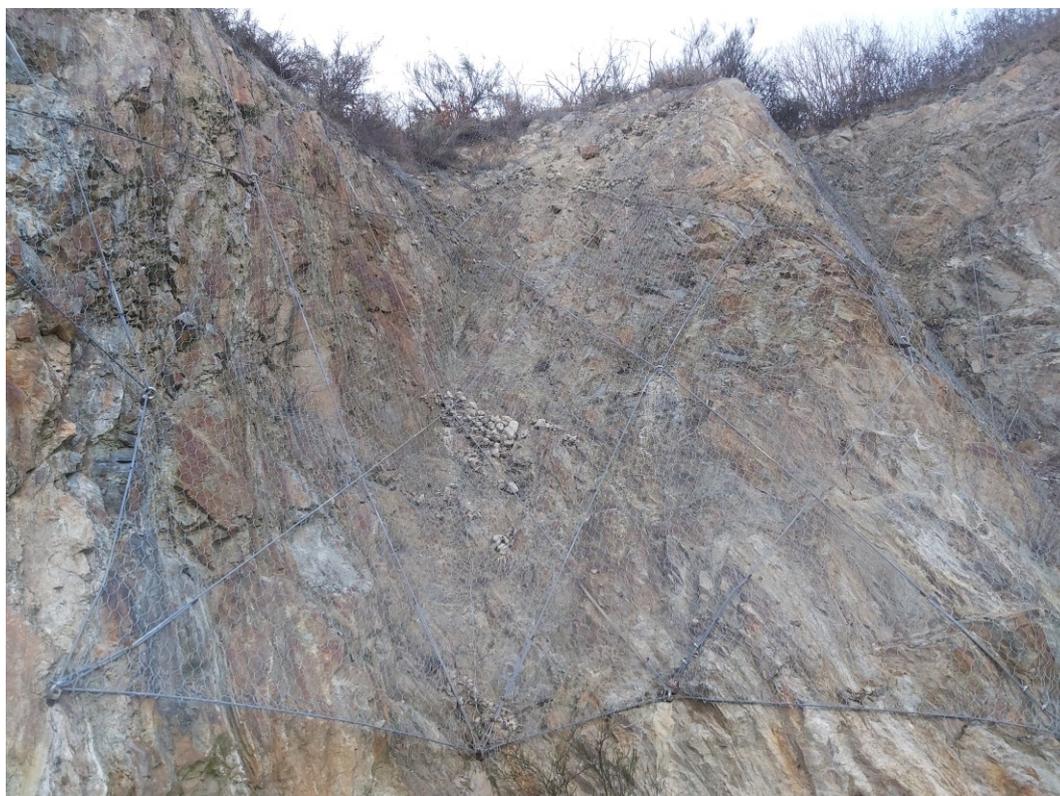
Foto 12

Nella situazione attuale i fronti di scavo sono stati messi in sicurezza mediante un rivestimento corticale in rete e funi di acciaio ancorate alla roccia (foto 12). Tale opera necessita di un intervento di manutenzione che preveda la pulizia della rete dal materiale detritico sciolto che si è accumulato a tergo a seguito di distacchi provenienti dalla parete rocciosa.

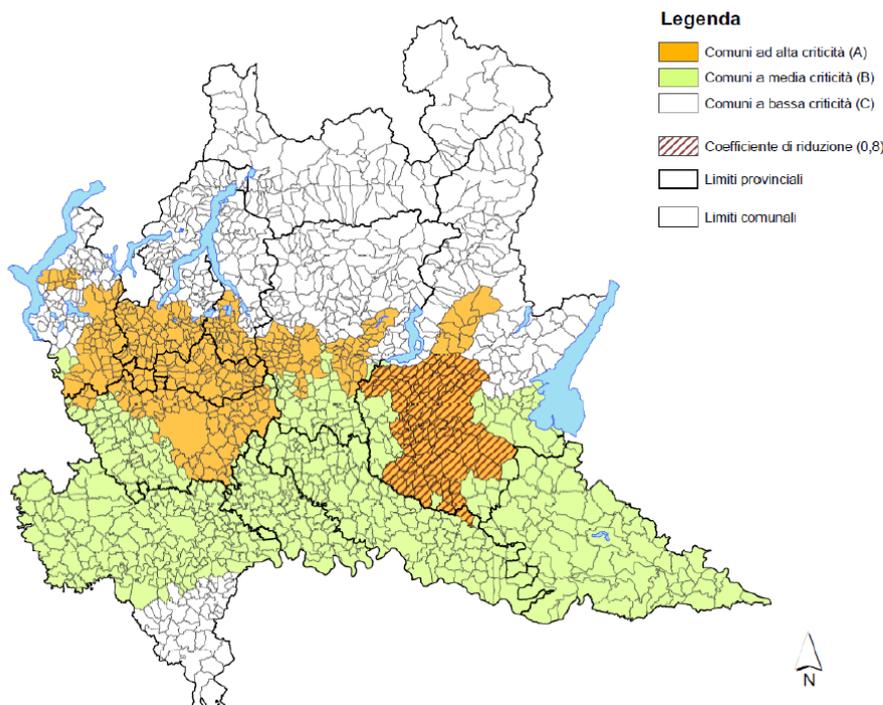
Il comune di Civo è classificato in:                    Area C – Bassa criticità idraulica  
Volume minimo di laminazione:                    W        – 400 mc per ettaro di superficie scolante impermeabile  
Portata massima scarico nel ricettore:            Q        – 20 l/s per ettaro di superficie scolante impermeabile

Cartografia degli ambiti a diversa criticità idraulica:

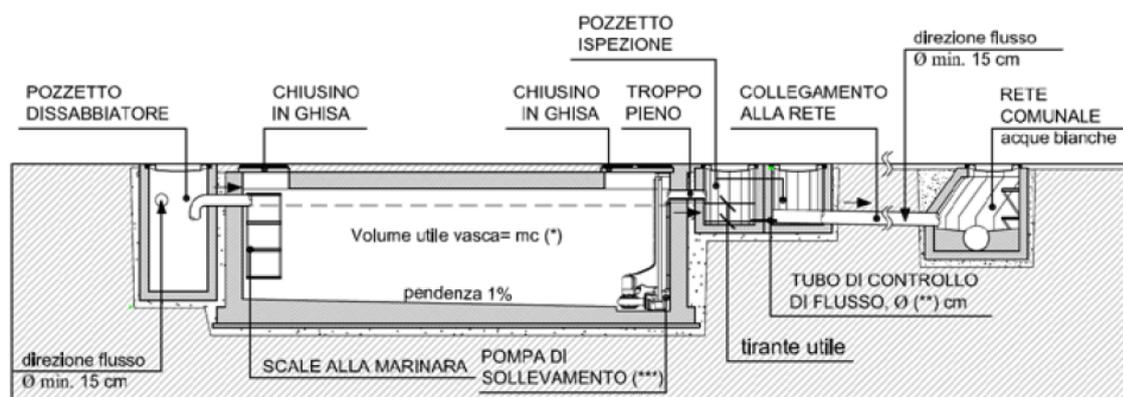
- La vasca di laminazione andrà realizzata in accordo agli schemi sottoindicati (r.r. 7/2017);
- Al fine di limitare i fenomeni di sedimentazione di materiale solido all'interno della vasca con conseguente intasamento e perdita di funzionalità della pompa di sollevamento è necessario prevedere, a monte e prima dell'entrata in vasca, la posa di un pozzetto dissabbiatore che andrà periodicamente pulito;

Sezione tipo vasca da regolamento regionale

- *Vasche di laminazione*: le operazioni di manutenzione che richiede una vasca di laminazione sono del tutto riconducibili a quanto descritto per caditoie e pozzetti in generale da eseguire con cadenza semestrale o a seguito di eventi meteorici particolarmente estremi; con idoneo automezzo aspirante, dotato di attrezzatura per il lavaggio in pressione e cisterna di accumulo della capacità di 10 [m] oppure, in alternativa, a mano e/o con opportuna attrezzatura, comprensiva di rimozione e ricollocazione del chiusino (che dovrà essere effettuata riposizionando eventuali spessori antirumore) e la pulizia finale delle zone interessate dall'intervento. L'intervento nel dettaglio comprende la rimozione di qualsiasi materiale o corpo estraneo depositatosi, il lavaggio con acqua pulita, lo espurgo di materiali di qualsiasi natura e consistenza dalle caditoie e dalle relative tubazioni di raccordo, comprese le materie putride, la pulizia e il lavaggio di tutte le parti oggetto d'intervento eseguiti mediante getti idrodinamici ad alta pressione realizzati con appositi mezzi idropulenti ed aspiranti. Particolare attenzione andrà posta nella verifica di funzionalità della pompa di sollevamento.
