# COMUNE DI CIVO

## REALIZZAZIONE POLO SPORTIVO COMPRENSORIALE IN FRAZIONE SERONE

### **RELAZIONE GEOLOGICA-SISMICA-INVARIANZA IDRAULICA**

Geologo Danilo Grossi

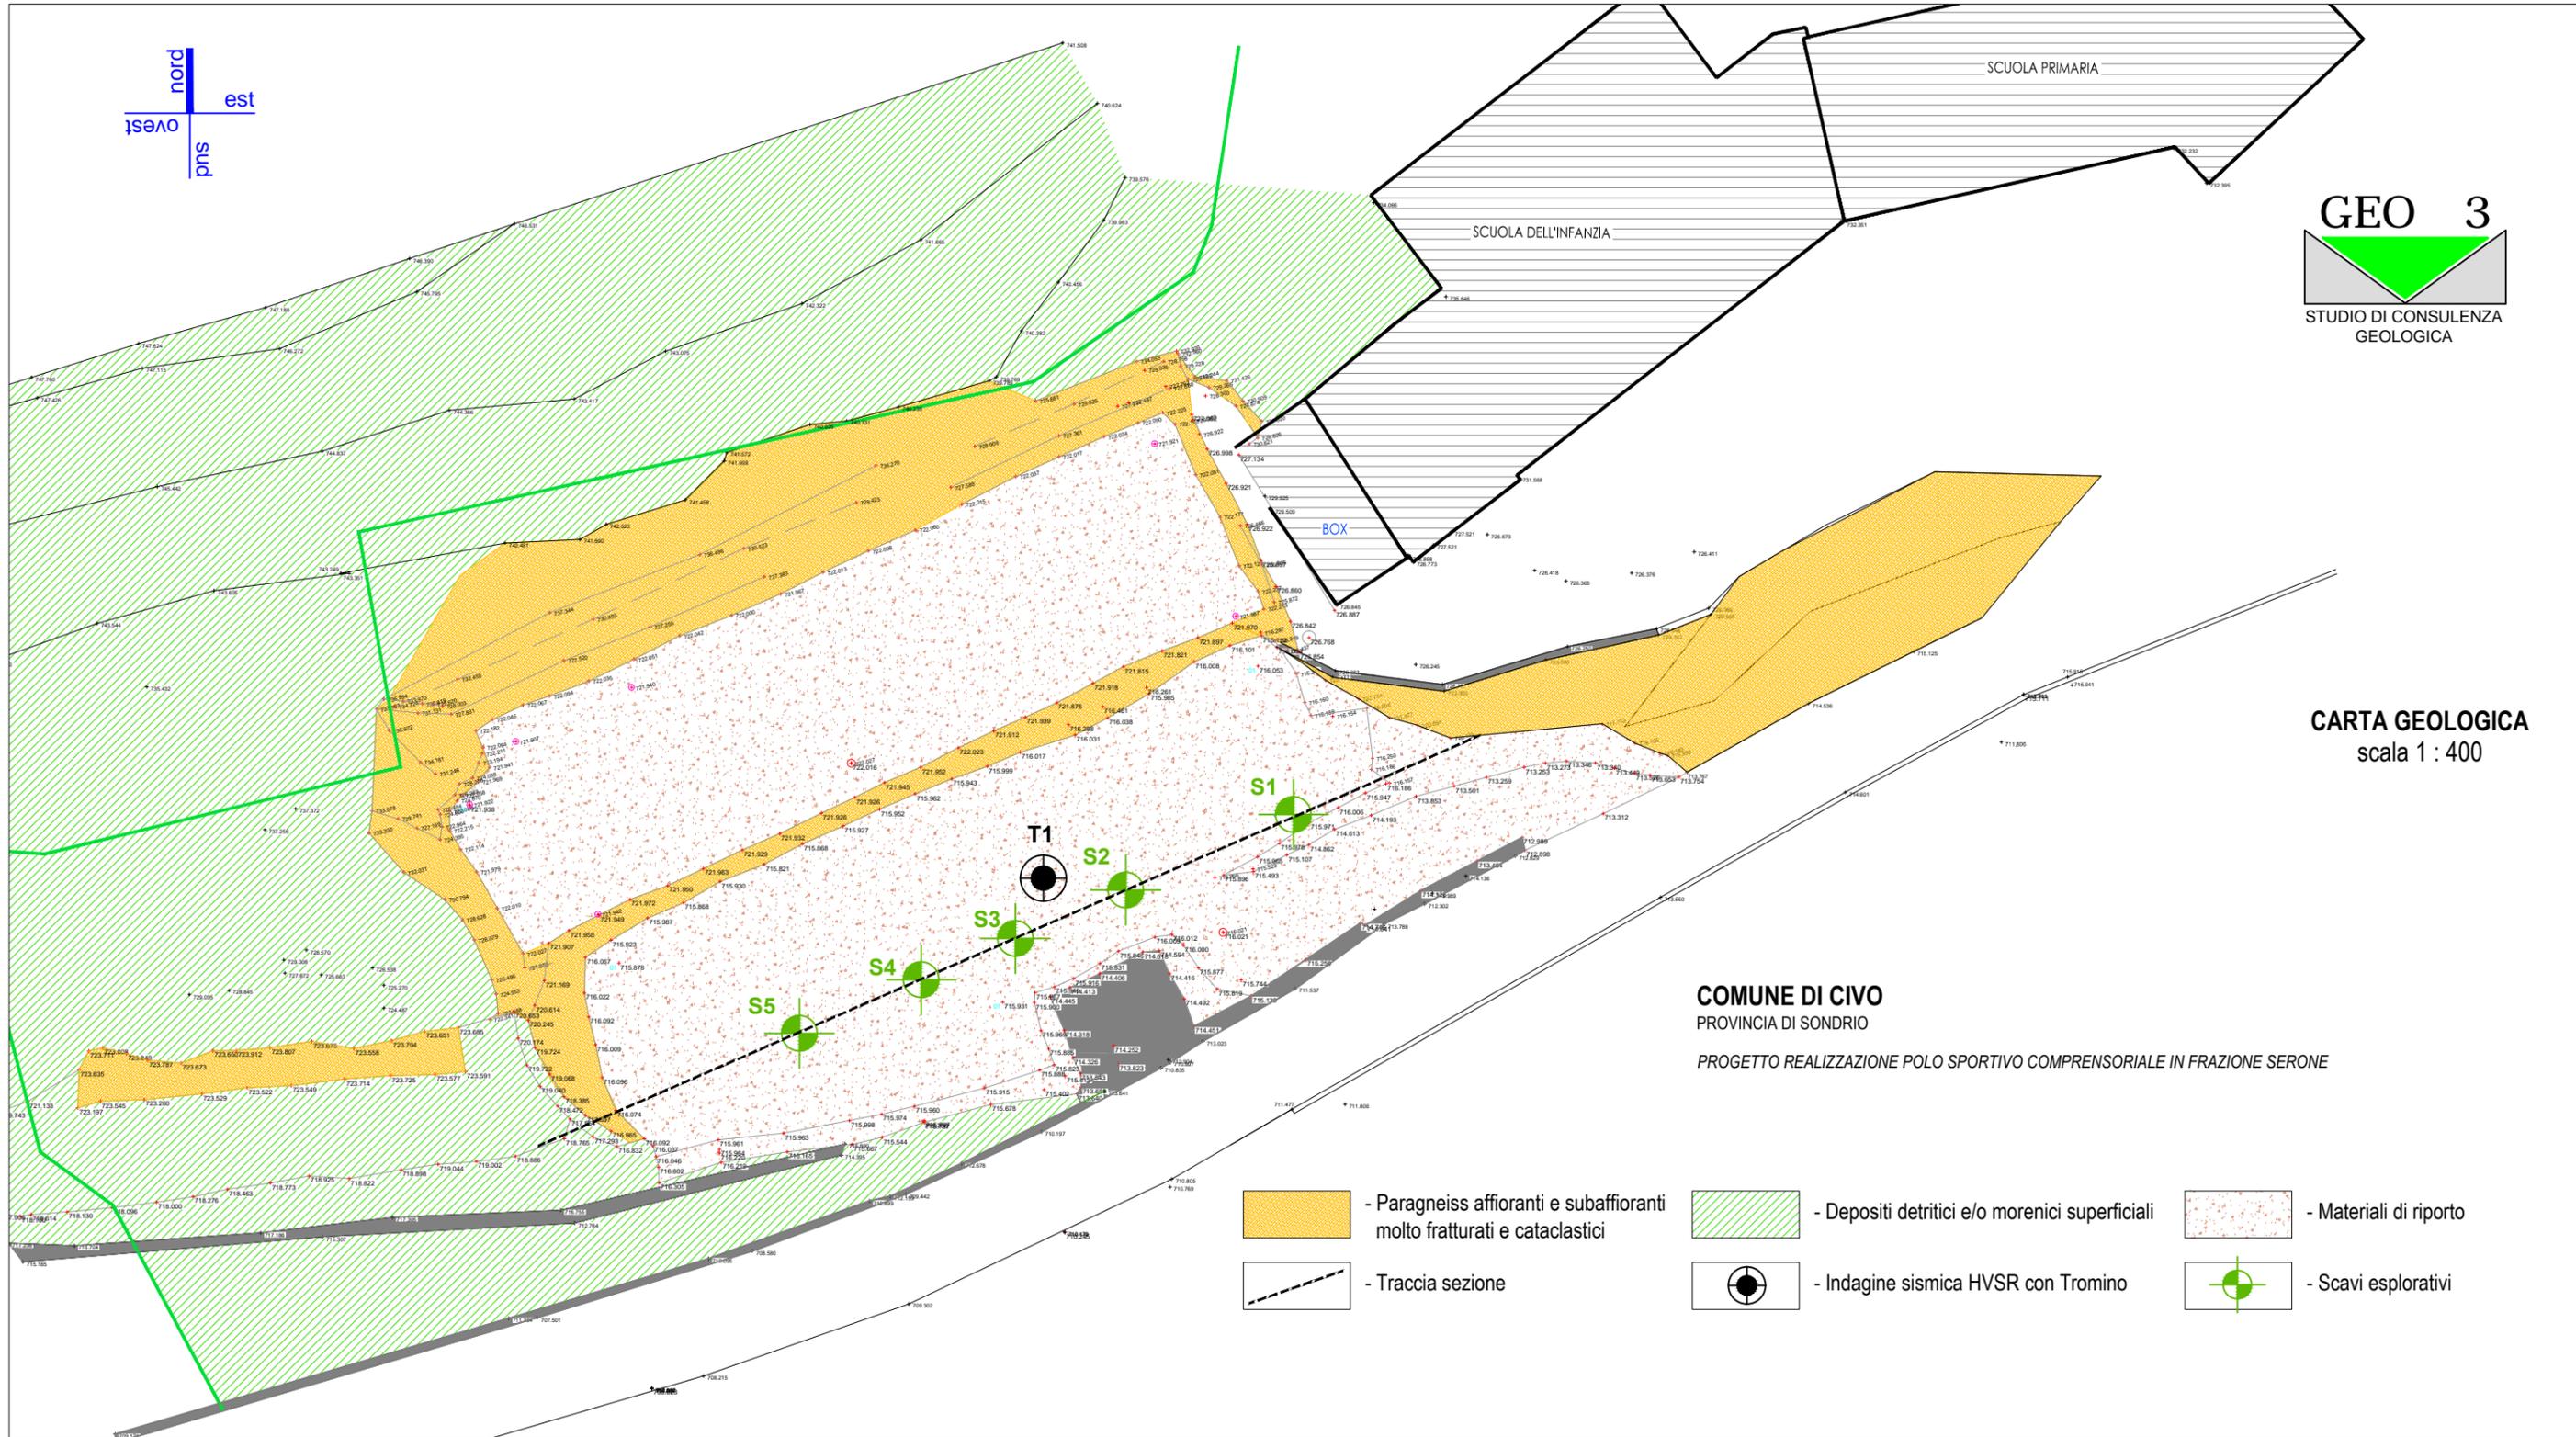
**CARTA GEOLOGICA**  
scala 1 : 400

- Paragneiss affioranti e subaffioranti molto fratturati e cataclastici
- Depositi detritici e/o morenici superficiali
- Materiali di riporto
- Traccia sezione
- Indagine sismica HVSr con Tromino
- Scavi esplorativi

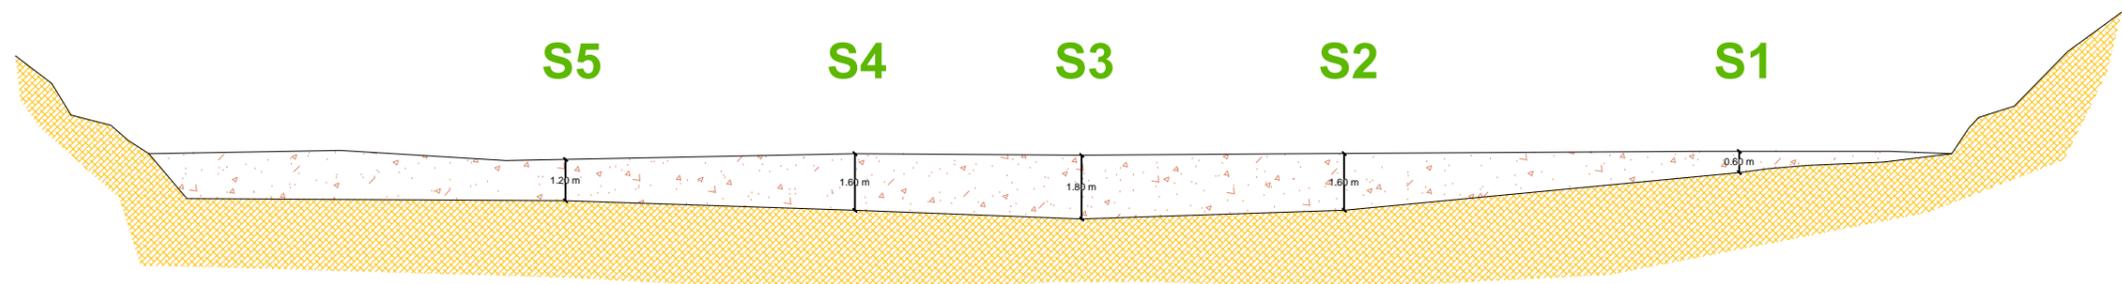
**SEZIONE**  
scala 1 : 200
