COMUNE DI MONTAGNA IN VALTELLINA

PEBA DEGLI EDIFICI E DELLO SPAZIO URBANO

All. A - Schede ricognitive e programmatiche degli interventi sugli attrattori pubblici

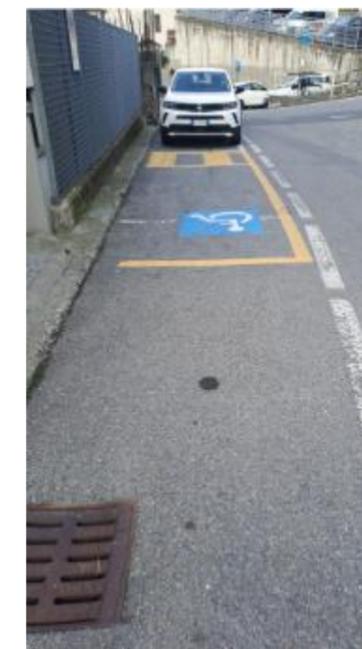
foto 1

CODICE EDIFICIO	NOME/DESCRIZIONE	LOCALITÀ	
1.M	MUNICIPIO	Montagna centro	
1. LUOGO DI ARRIVO/ATTESTAMENTO	Parzialmente accessibile	13. ILLUMINAZIONE	Accessibile

2. PARCHEGGIO DI SERVIZIO	Parzialmente accessibile	14. ILLUMINAZIONE DI EMERGENZA	Accessibile
3. PERCORSI E COLLEGAMENTI AL CONTESTO	Parzialmente accessibile	15. INFISSI, PORTE E FINESTRE	Accessibile

7. AREE DI STAZIONAMENTO	Accessibile	19. RAMPE	Non Accessibile
8. ARREDI	Accessibile	20. SCALE	Accessibile
9. ASCENSORI	Presente e accessibile	21. SEGNALETICA DI ORIENTAMENTO	Non Accessibile

LUOGO DI ARRIVO: eliminare gradino di ingresso prevedendo uno sbarco di maggiori dimensioni

PARCHEGGI: realizzare nuovi parcheggi disabili con dimensioni adeguate, al posto di quelli esistenti

PERCORSI DI COLLEGAMENTO; RAMPE: rampa con pendenza magg. 8%, rimodulazione rampa e raccordo con ingressi

SEGNALETICA DI ORIENTAMENTO: realizzare segnaletica di orientamento percorso accessibile

SERVIZI IGIENICI: inserire pulsante pneumatico

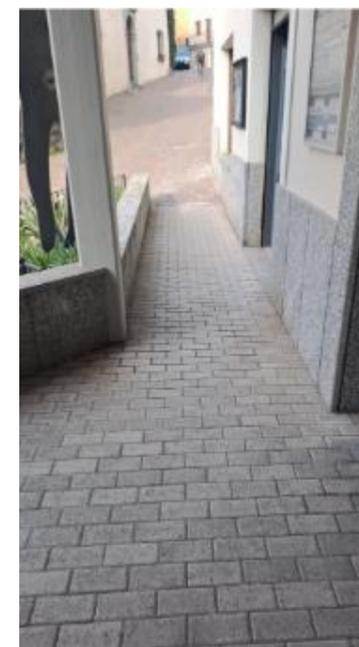
foto 1

1. LUOGO DI ARRIVO/ATTESTAMENTO	Non Accessibile	13. ILLUMINAZIONE	Accessibile
2. PARCHEGGIO DI SERVIZIO	Non Accessibile	14. ILLUMINAZIONE DI EMERGENZA	Accessibile

3. PERCORSI E COLLEGAMENTI AL CONTESTO	Non Accessibile	15. INFISSI, PORTE E FINESTRE	Accessibile
4. ACCESSI	Accessibile	16. INTERRUTTORI E MANIGLIE	Accessibile

7. AREE DI STAZIONAMENTO	Accessibile	19. RAMPE	Non Accessibile
8. ARREDI	Non Accessibile	20. SCALE	Accessibile
9. ASCENSORI	Presente e accessibile	21. SEGNALETICA DI ORIENTAMENTO	Non Accessibile

LUOGO DI ARRIVO; PERCORSI DI COLLEGAMENTO: strada con pendenza superiore al 12%, da prevedere raccordo con l'ingresso Municipio e rampa farmacia esistente

SEGNALETICA DI ORIENTAMENTO: realizzare segnaletica che indichi il percorso accessibile

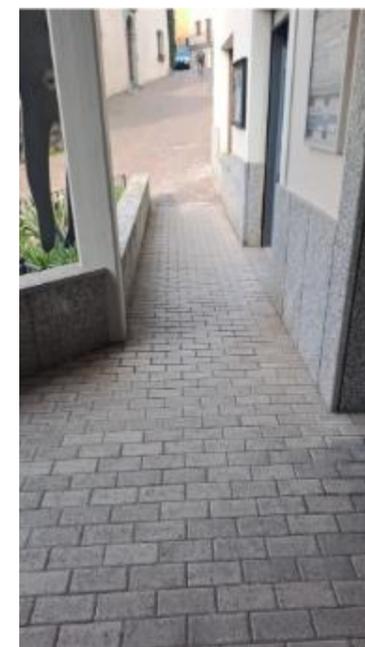
foto 1

1. LUOGO DI ARRIVO/ATTESTAMENTO	Non Accessibile	13. ILLUMINAZIONE	Accessibile
2. PARCHEGGIO DI SERVIZIO	Non Accessibile	14. ILLUMINAZIONE DI EMERGENZA	Accessibile

3. PERCORSI E COLLEGAMENTI AL CONTESTO	Non Accessibile	15. INFISSI, PORTE E FINESTRE	Accessibile
4. ACCESSI	Accessibile	16. INTERRUTTORI E MANIGLIE	Accessibile

7. AREE DI STAZIONAMENTO	Accessibile	19. RAMPE	Parzialmente accessibile
8. ARREDI	Accessibile	20. SCALE	Accessibile
9. ASCENSORI	Non Necessario	21. SEGNALETICA DI ORIENTAMENTO	Non Accessibile

LUOGO DI ARRIVO; PERCORSI DI COLLEGAMENTO: strada con pendenza superiore al 12%

INGRESSI: realizzare raccordo soglia ingresso e sostituire porta perchè troppo pesante

RAMPE: realizzare raccordo rampe con sbarco ascensore dall'edificio municipio (atrio esterno ufficio anagrafe) e rampa esistenti

SEGNALETICA DI ORIENTAMENTO: realizzare segnaletica che indichi il percorso accessibile

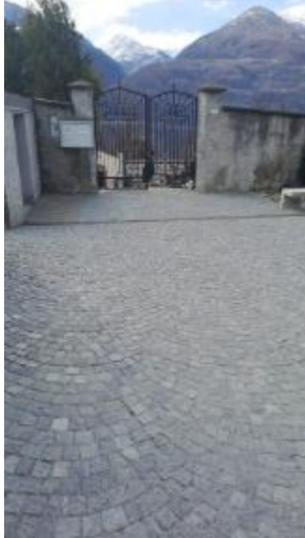
<p>foto 1</p>

3. PERCORSI E COLLEGAMENTI AL CONTESTO	Parzialmente accessibile	15. INFISSI, PORTE E FINESTRE	
4. ACCESSI	Accessibile	16. INTERRUTTORI E MANIGLIE	
5. PORTE, PORTONI O INGRESSI	Parzialmente accessibile	17. PAVIMENTAZIONI

10. COLORI E TINTEGGIATURA PREDONIMANTE		22. SERVIZI IGIENICI	
11. CORDOLI		23. ALTRI ELEMENTI DI DISAGIO	
12. CORRIMANO			
INTERVENTI		STIMA DEI COSTI	
PARCHEGGI: realizzare parcheggio disabili di fronte all'ingresso compreso attraversamento pedonale		PARCHEGGI: 2.000 €	
PERCORSI DI COLLEGAMENTO: marciapiede inaccessibile - vedi interventi ambito urbano		PERCORSI DI COLLEGAMENTO: marciapiede inaccessibile - vedi interventi ambito urbano	
INGRESSI: accessibile solo la parte superiore		INGRESSI: accessibile solo la parte superiore	
TOTALE: € 2000

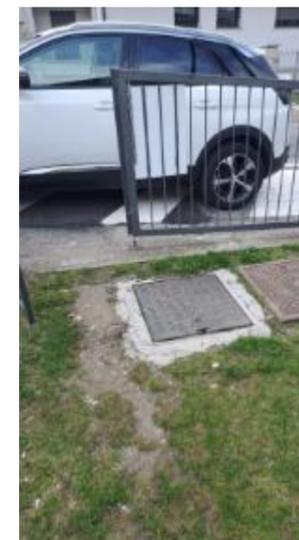
foto 1

1. LUOGO DI ARRIVO/ATTESTAMENTO	Parzialmente accessibile	13. ILLUMINAZIONE	
2. PARCHEGGIO DI SERVIZIO	Non Accessibile	14. ILLUMINAZIONE DI EMERGENZA	
3. PERCORSI E COLLEGAMENTI AL CONTESTO	Non Accessibile	15. INFISSI, PORTE E FINESTRE

4. ACCESSI	Non Accessibile	16. INTERRUTTORI E MANIGLIE	
5. PORTE, PORTONI O INGRESSI	Non Accessibile	17. PAVIMENTAZIONI	
6. ATRI O LOCALI DI INGRESSO	Accessibile	18. ELEVATORI E MONTASCALE	Non necessario

7. AREE DI STAZIONAMENTO	Accessibile	19. RAMPE	
8. ARREDI		20. SCALE	
9. ASCENSORI	Non Necessario	21. SEGNALETICA DI ORIENTAMENTO	
10. COLORI E TINTEGGIATURA PREDONIMANTE		22. SERVIZI IGIENICI	Non Accessibile

PARCHEGGI: realizzare parcheggio disabili

PERCORSI DI COLLEGAMENTO: realizzare marciapiede - vedi interventi ambito urbano

ACCESSI: raccordare con esterno

INGRESSI: raccordare gradino e camminamento (marciapiede) interno; raccordare con zona a verde

SERVIZI IGIENICI: realizzare bagno disabili nello spazio lato est

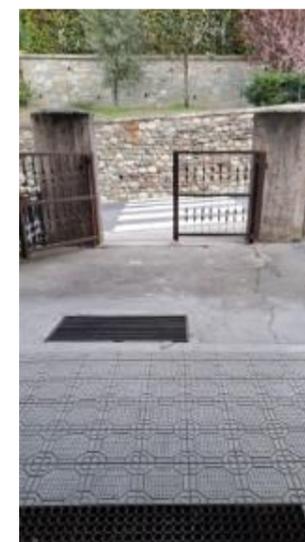
foto 1

1. LUOGO DI ARRIVO/ATTESTAMENTO	Accessibile	13. ILLUMINAZIONE	Accessibile
2. PARCHEGGIO DI SERVIZIO	Non Accessibile	14. ILLUMINAZIONE DI EMERGENZA	Accessibile

3. PERCORSI E COLLEGAMENTI AL CONTESTO	Parzialmente accessibile	15. INFISSI, PORTE E FINESTRE	Accessibile
4. ACCESSI	Parzialmente accessibile	16. INTERRUTTORI E MANIGLIE	Accessibile

7. AREE DI STAZIONAMENTO	Accessibile	19. RAMPE	
8. ARREDI	Accessibile	20. SCALE	Accessibile
9. ASCENSORI	Da prevedere	21. SEGNALETICA DI ORIENTAMENTO	Accessibile

10. COLORI E TINTEGGIATURA PREDONIMANTE	Accessibile	22. SERVIZI IGIENICI	Non Accessibile
11. CORDOLI	Accessibile	23. ALTRI ELEMENTI DI DISAGIO	Non presenti

PERCORSI DI COLLEGAMENTO: accesso ingresso principale solo da strada (diretto su strada) e non da parcheggio

INGRESSI: raccordare gradino accesso palestra/mensa

ASCENSORE: da realizzare per raggiungere piani primo e secondo

SERVIZI IGIENICI: realizzare bagno disabili piano aule (se si realizza ascensore è disponibile il bagno disabili al piano mensa)

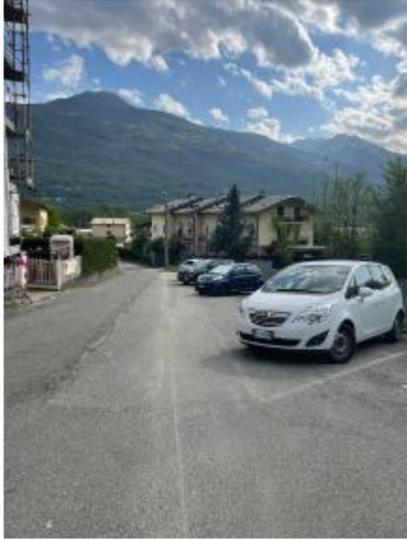
2. PARCHEGGIO DI SERVIZIO	Parzialmente accessibile	14. ILLUMINAZIONE DI EMERGENZA		
3. PERCORSI E COLLEGAMENTI AL CONTESTO	Accessibile	15. INFISSI, PORTE E FINESTRE

4. ACCESSI	Accessibile	16. INTERRUTTORI E MANIGLIE		
5. PORTE, PORTONI O INGRESSI	Accessibile	17. PAVIMENTAZIONI		Parzialmente accessibile
6. ATRI O LOCALI DI INGRESSO		18. ELEVATORI E MONTASCALE

7. AREE DI STAZIONAMENTO		19. RAMPE		
8. ARREDI	Non Accessibile	20. SCALE		
9. ASCENSORI		21. SEGNALETICA DI ORIENTAMENTO		
10. COLORI E TINTEGGIATURA PREDONIMANTE		22. SERVIZI IGIENICI

PARCHEGGIO: realizzare parcheggio disabili con segnaletica orizzontale

ARREDI: installare giochi accessibili

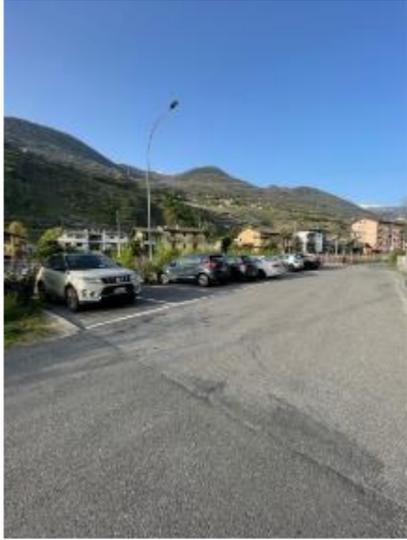
2. PARCHEGGIO DI SERVIZIO	Parzialmente accessibile	14. ILLUMINAZIONE DI EMERGENZA		
3. PERCORSI E COLLEGAMENTI AL CONTESTO	Accessibile	15. INFISSI, PORTE E FINESTRE

PARCHEGGIO: realizzare parcheggio disabili con segnaletica orizzontale
