COMUNE DI TOVO DI SANT'AGATA
(Provincia di Sondrio)

**INDIVIDUAZIONE DEL RETICOLO IDRICO MINORE, LE
RELATIVE FASCE DI RISPETTO E LA DEFINIZIONE DELLE
ATTIVITA' VIETATE O SOGGETTE AD AUTORIZZAZIONE
COMUNALE, IN BASE AI CRITERI ESPOSTI NELLA D.G.R
7/7868 DEL 25/01/2002 PER L'ESERCIZIO DI POLIZIA
IDRAULICA DI COMPETENZA COMUNALE**

ALLEGATO N. 1
Relazioni Tecniche
Relazione Tecnica - Geologica

1.1

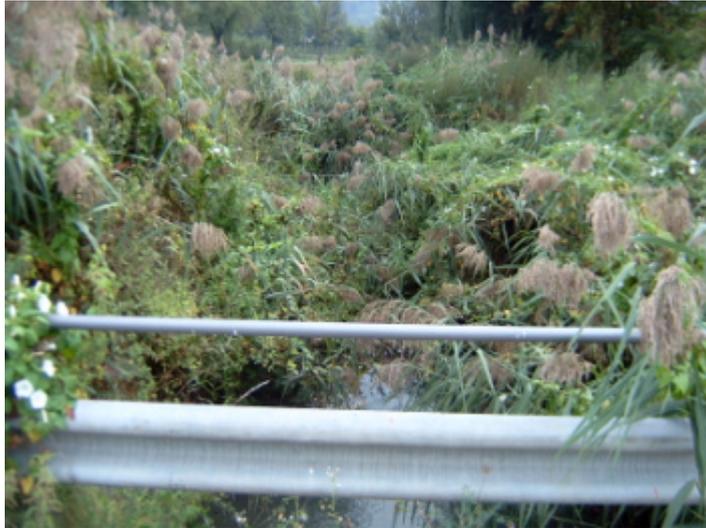
Foto 6

La roggia entra nel perimetro dell'insediamento produttivo (foto 26*) per uscirne dopo pochi metri e costeggiarne il lato sud-orientale. La strada di accesso alla cooperativa sovrappassa la roggia (foto 6* e 7) con una soglia in cls di luce adeguata.

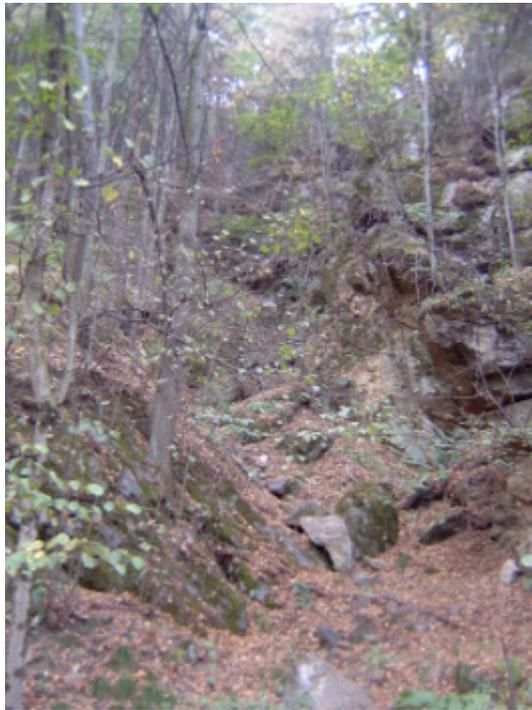
Foto 14

In prossimità del piano, l'alveo, attualmente secco (foto 14), devia leggermente verso nord e la sua traccia si perde nel bosco (foto 15*). Le acque della valle a questo punto, seguendo la morfologia dei luoghi raggiungerebbero la sottostante strada, venendo poi drenate dal sistema di raccolta delle acque bianche.

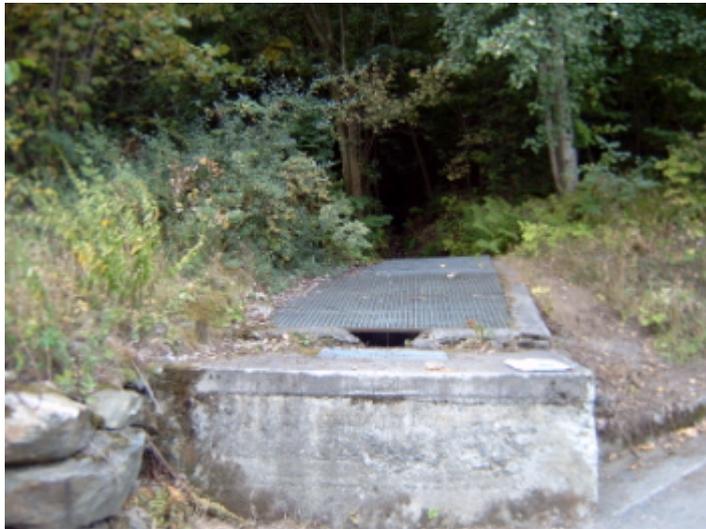
Foto 16

A quota 540 m s.l.m. è presente una piccola vasca con griglia (foto 16) che convoglia le acque all'interno del collettore delle acque bianche; questo, a sua volta, reca tramite un ultimo tratto aereo in cls (foto 24) le acque nel fosso colatore identificato come SO/TO/014.

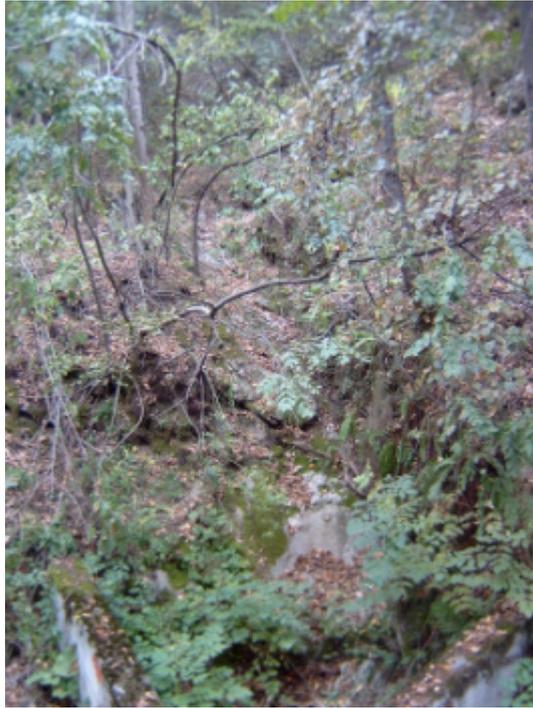
Foto 17

La Valle nasce a quota 1040 m s.l.m. e scende lungo un versante acclive (pendenza media 45 - 50%) con direzione NW, non regimato tra le rocce del substrato (micascisti) ed i depositi morenici di età quaternaria (foto 17* e 18*).

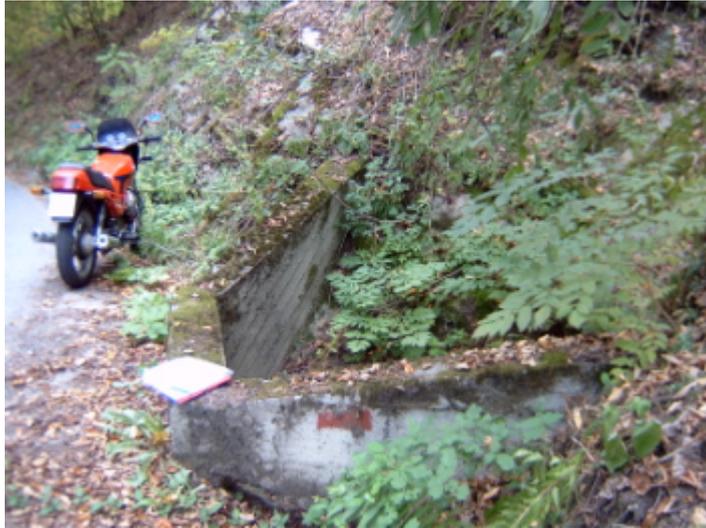
Foto 19

L'alveo, che risulta chiaramente individuabile solo sotto gli 800 metri di quota, interseca la strada che sale verso gli alpeggi in diversi punti nei quali risulta regimato da tombotti e tubi in cls del diametro massimo di 50 cm (foto 19).

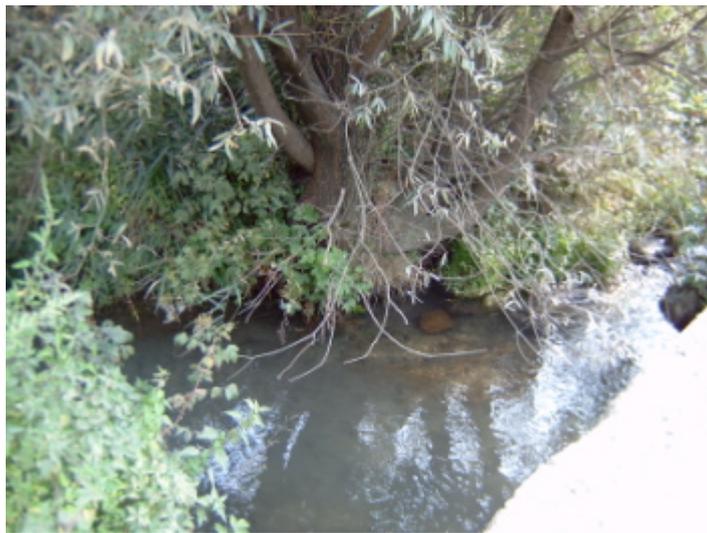
Foto 25

In prossimità della Cooperativa Ortofrutticola Alta Valtellina (COAV) la Roggia dei Mulini riceve le acque provenienti dai fossi colatori di fondovalle (foto 25) e quindi dalla maggior parte delle valli che solcano il versante del comune di Tovo.

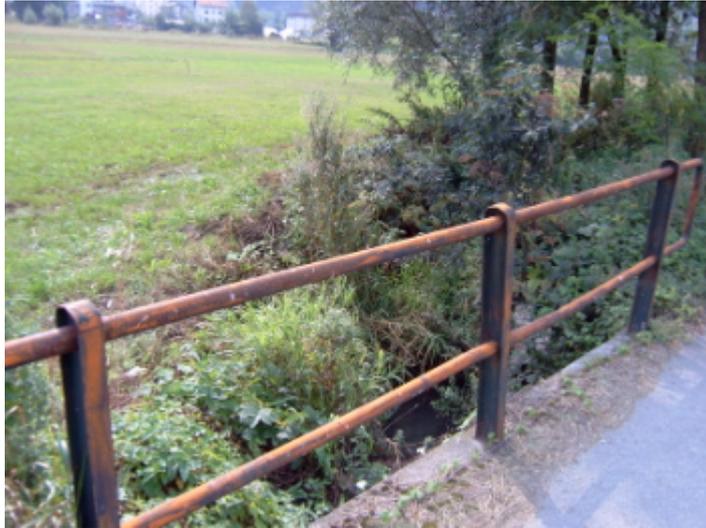
Foto 28

Vengono sottopassate alcune strade interpoderali (foto 28* e 29*) tramite platee in cls aventi luce adeguata (foto 30).

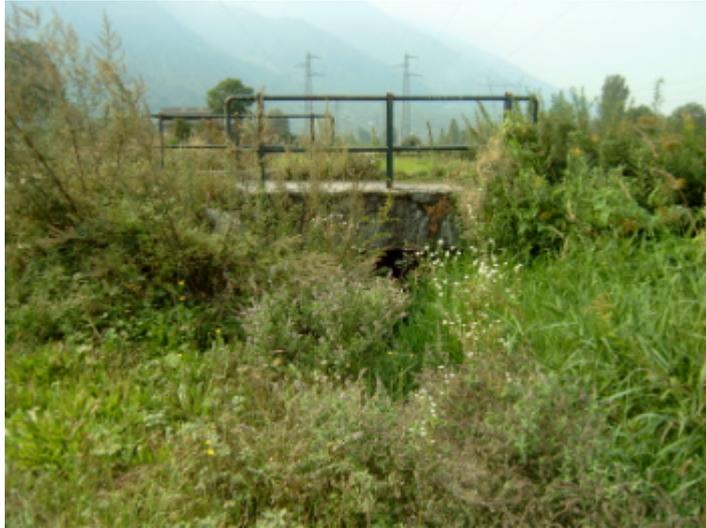
Foto 31

Giunta nel perimetro del Comune di Tovo la roggia costeggia alcuni insediamenti produttivi, sottopassa lo svincolo della superstrada e prosegue in aperta campagna a distanze maggiori di 250 metri dal centro del paese in un alveo regimato tramite muri a secco o non regimato. Evidente è la presenza di vegetazione infestante in alveo (foto 31*).

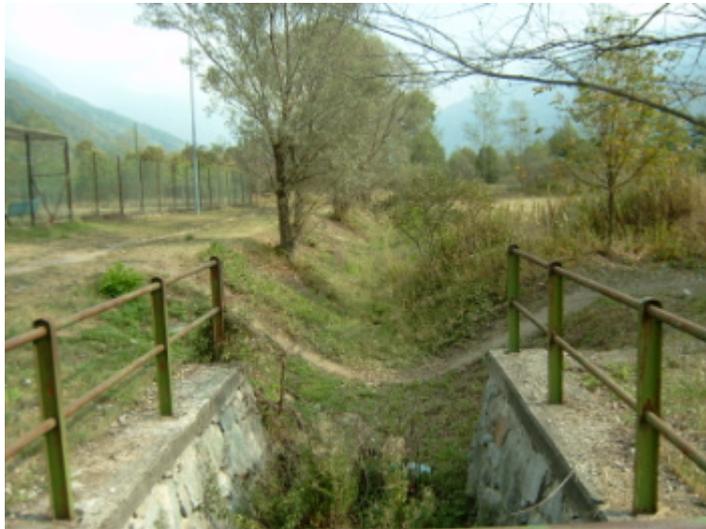
Foto 32

Tale fosso, apparentemente senza alimentazione, costeggia il lato orientale della struttura sportiva adiacente al Fiume Adda. Da nord esso appare come un profondo vallo (foto 32) che viene regimato da sponde in muratura (foto 33*) per alcuni metri e finisce poi per scomparire verso sud.

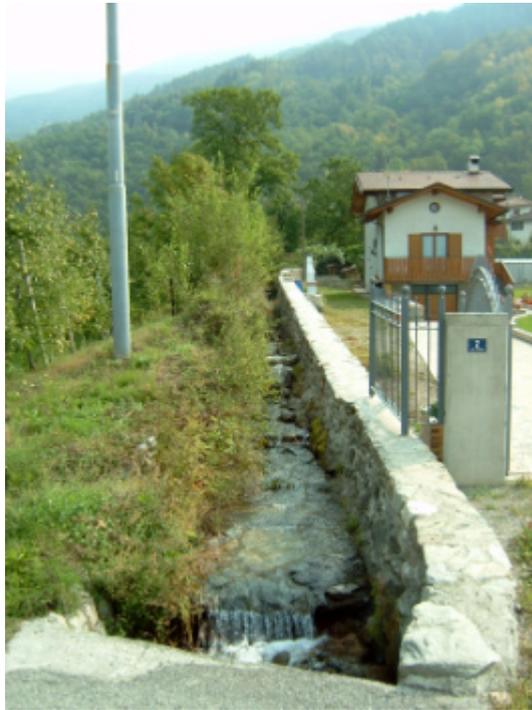
Foto 35

In tale zona, identificabile come la parte sommitale del conoide di deiezione, sono presenti opere di regimazione antiche (foto 40*) e, a valle della centralina, di costruzione recente. Queste ultime consistono in un'ampia vasca di accumulo con briglia selettiva (foto 38) e nel successivo canale (foto 35 e 36) che reca le acque in una vasca posta in fregio alla ex S.S. 38 (foto 47 e 48*) e quindi, assieme alle acque della Valle di Campaccio, nel fosso colatore denominato nel presente studio SO/TO/009 (foto 49).

Da notare come le opere di canalizzazione, sia della Valle Maurina che del fosso colatore a valle della vasca, siano dimensionate asimmetricamente (foto 35, 36 e 49) in modo da preservare, in caso di sovralluvionamento, le zone urbanizzate, agevolando l'allagamento di zone ad uso agricolo.

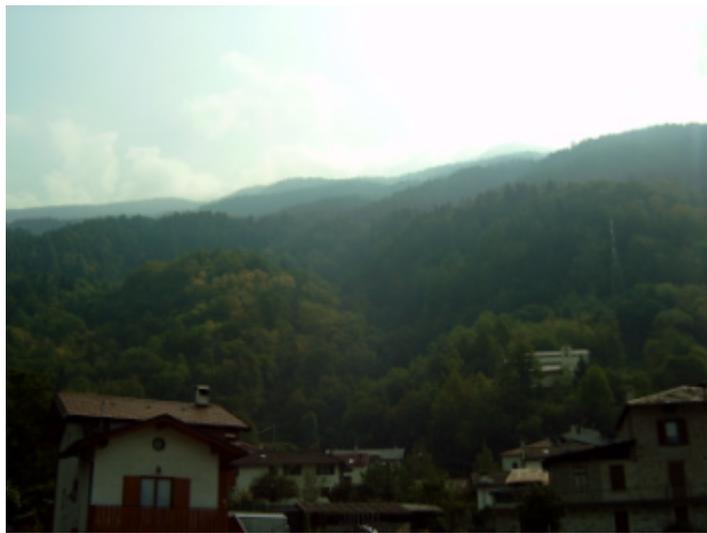
Foto 37

ai 1800 m s.l.m. e scende, per lo più incisa in depositi di origine morenica, con direzione SE-NW (foto 37*).

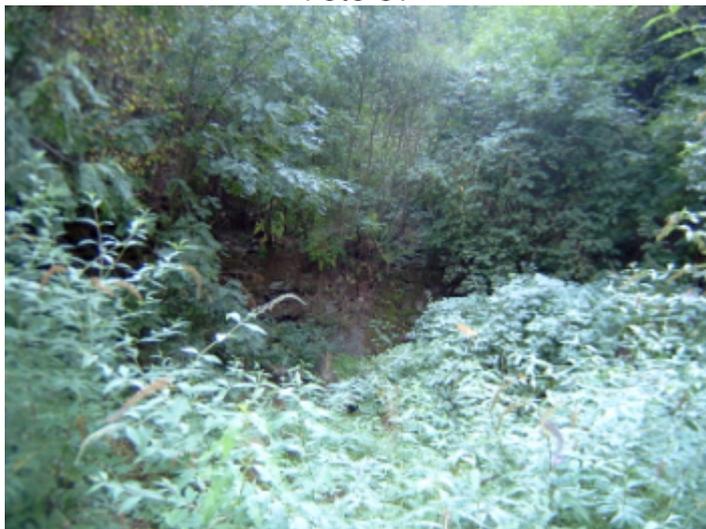
Foto 40

Il regime pressoché costante della Valle Maurina ha spinto alcuni imprenditori a sfruttarne l'energia attraverso una piccola centrale idroelettrica (foto 42*); attualmente l'originario solco vallivo risulta asciutto (foto 40*) fino alla quota di rilascio delle acque (foto 41), a circa 578 m s.l.m..

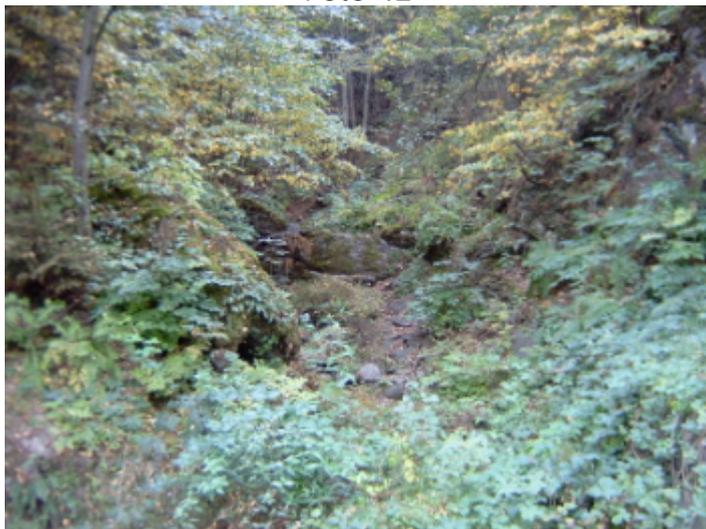
Foto 43

Scendendo lungo un versante piuttosto acclive (45 - 50%) il torrente scava un solco piuttosto inciso; a quote comprese tra 700 e 560 m s.l.m. la valle risulta impostata direttamente sulla roccia (foto 43). In tale zona si segnala un attraversamento di una piccola carrareccia tramite guado (foto 44*).

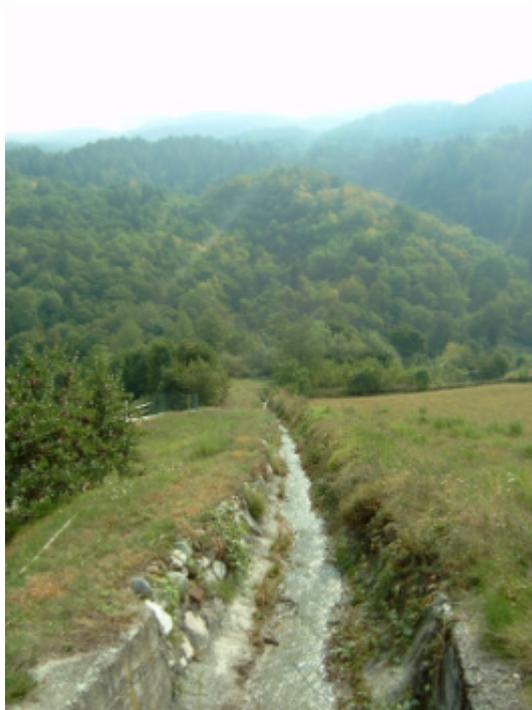
Foto 45

Giunto alle più blande pendenze dei depositi di conoide, l'asta scorre dapprima in alcuni prati regimata tramite muri a secco (foto 45) per poi proseguire, dopo un attraversamento stradale, con sponde in muratura e fondo in selciato (foto 46) giungendo alla già menzionata vasca presente a fregio della ex S.S. 38 (foto 47 e 48*).

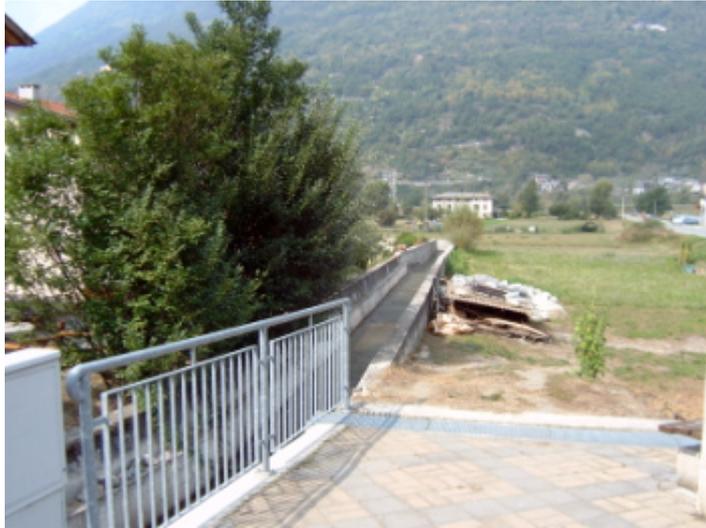
Foto 49

Da qui le acque della Valle di Campaccio, assieme a quelle della Valle Maurina, finiscono nel fosso colatore SO/TO/009 (foto 49) che a sua volta confluisce nel fosso SO/TO/014 e quindi nella Roggia dei Mulini.

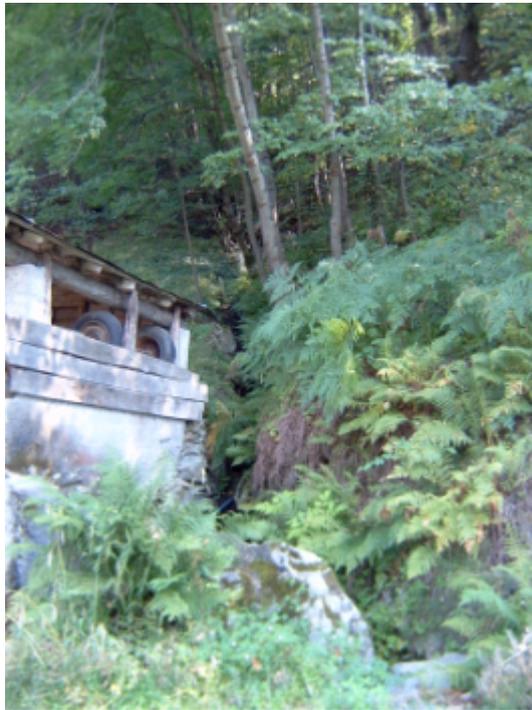
Le acque della Valle di Campaccio e della Valle Maurina, dopo essere confluite in una vasca di accumulo, vengono convogliate in un canale di cls (foto 49) che, dopo un breve tratto verso NW curva proseguendo verso SW. Da notare come le dette opere di regimazione siano dimensionate asimmetricamente, in modo tale da garantire che eventuali fuoriuscite idriche interessino esclusivamente la porzione di territorio situata a NO destinata ad esclusivo uso agricolo, preservando la porzione di SE pressoché completamente urbanizzata.

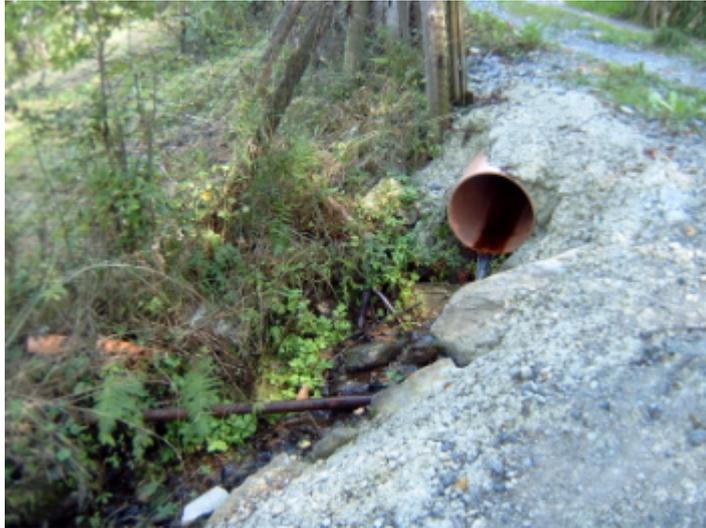
Foto 50

In prossimità dell'attraversamento della carrareccia a quota 540 m s.l.m., l'alveo appare come un solco di circa 50x50 cm scavato nella copertura quaternaria e sommariamente regimato da muri a secco in prossimità di una baracca ad uso deposito (foto 50*). Il corso d'acqua sottopassa la sede viaria tramite un tubo in PVC di diametro stimato uguale a 30 cm (foto 51) per poi proseguire nei prati a valle ed attraversare il centro abitato tramite il percorso sotterraneo delle acque bianche che termina nel fosso SO/TO/014.

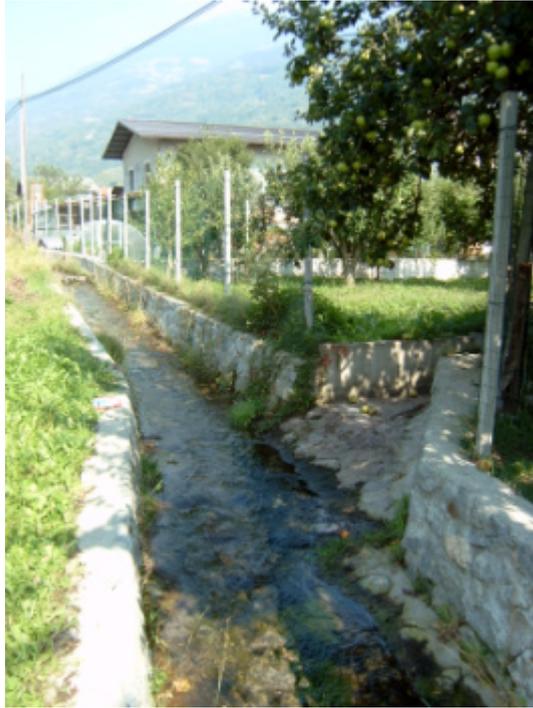
Foto 52

Più a valle, attraverso un canale in cls, nel fosso confluiscono anche le acque della Valle dei Cani (foto 52* e 53*).

In prossimità della parte terminale del conoide le acque eventualmente presenti nella valle vengono intubate (foto 54) e conferite al collettore delle acque bianche che, seguendo la sede stradale, le reca ad un ultimo tratto aereo ed infine nel fosso colatore SO/TO/009 (foto 52* e 53*).

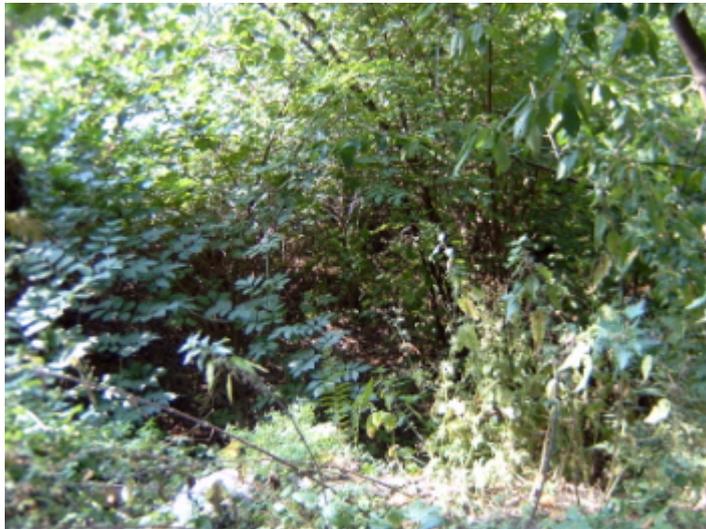
Foto 55

Da notare come l'asta, caratterizzata dall'assenza di deflussi superficiali permanenti, sia interessata nell'intorno di quota 580 m s.l.m. da terrazzamenti trasversali, di origine antica, ma tuttora efficaci nell'impedire l'erosione delle coltri poste a letto (foto 55).
