COMUNE DI
CUVEGLIO
PROVINCIA DI VARESE

**PIANO PER
L'ELIMINAZIONE DELLE
BARRIERE ARCHITETTONICHE**

Titolo Elaborato	n° Elaborato
SCHEDE DI ANALISI DELLE CRITICITA' E SOLUZIONI PROGETTUALI _EDIFICI	ALL.05

P.E.B.A.

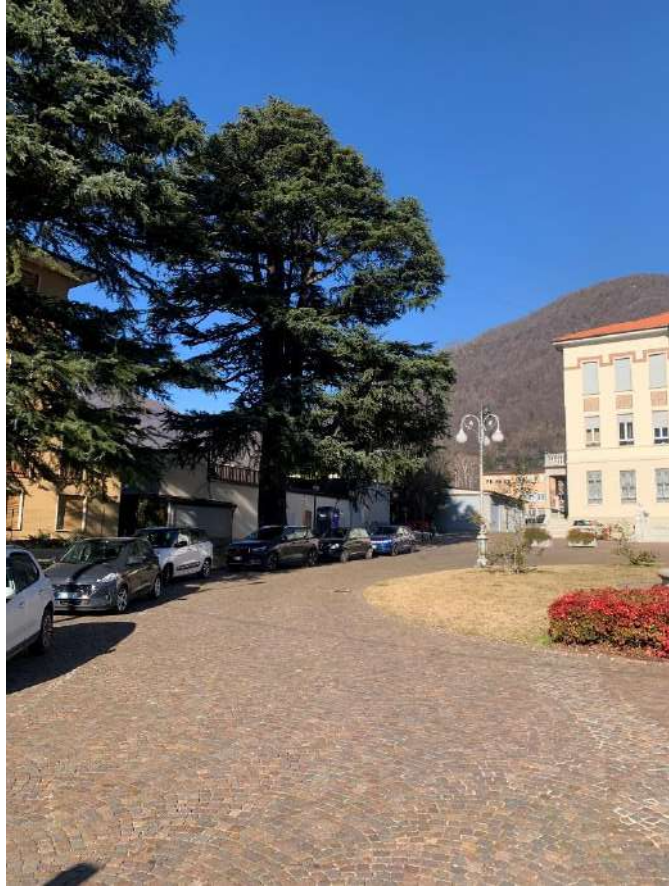
SPAZI DI PERTINENZA ESTERNI	①	<ul style="list-style-type: none"> Pendenza longitudinale > 5% data dalla morfologia del terreno. Pendenza trasversale > 1% Presenza di dislivelli non raccordati con rampe di adeguata pendenza in corrispondenza dell'accesso lungo Via Volta Grigliati con maglia attraversabile da sfera di 2 cm di diametro Assenza di percorsi guida tattilo-plantari o di guide naturali. Percorso pedonale adiacente a zone non pavimentate privo di ciglio idoneo ad assicurare l'immediata percezione visiva e acustica se percorso con bastone Citofoni posti ad h > 1,20 m da terra (*)

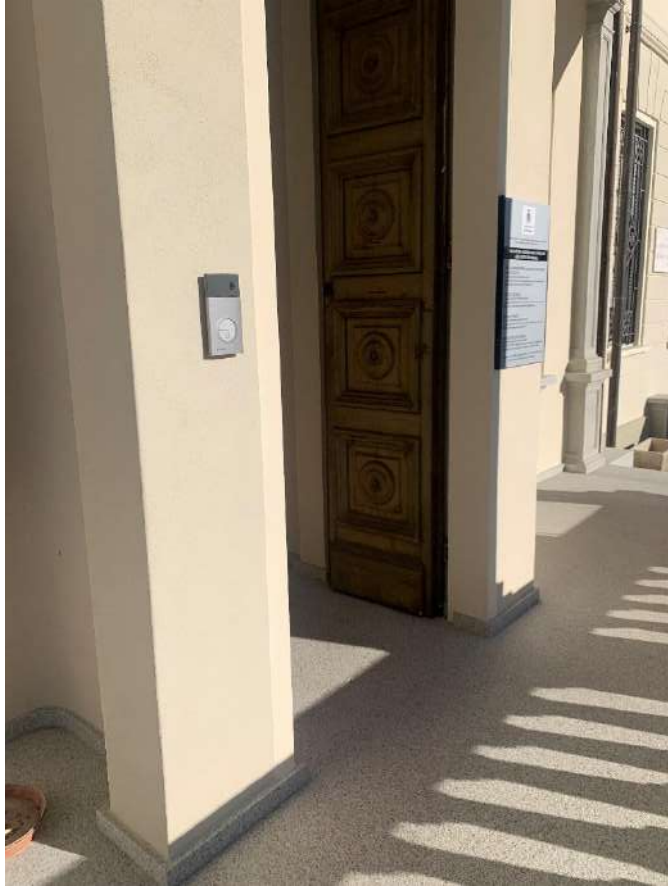
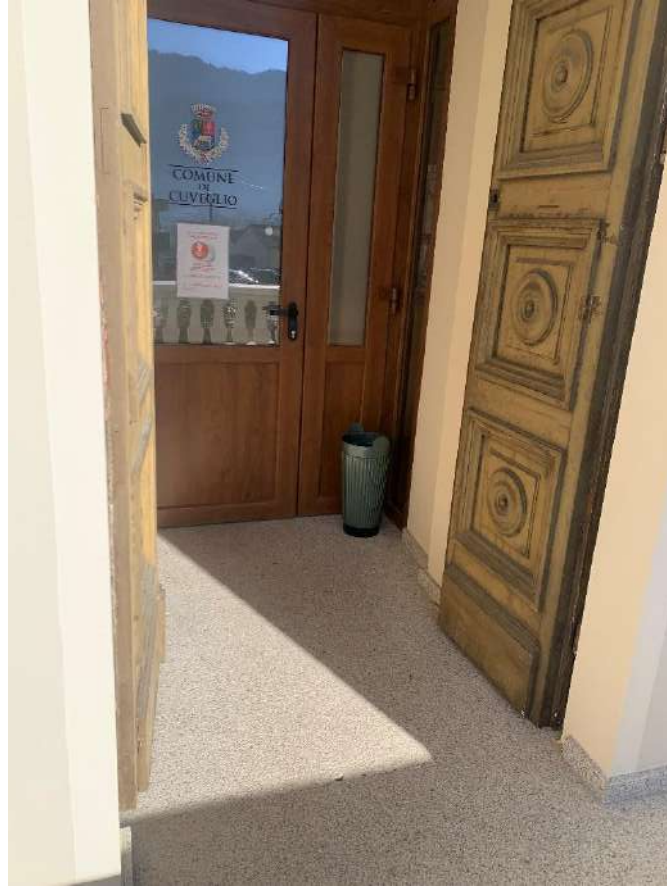
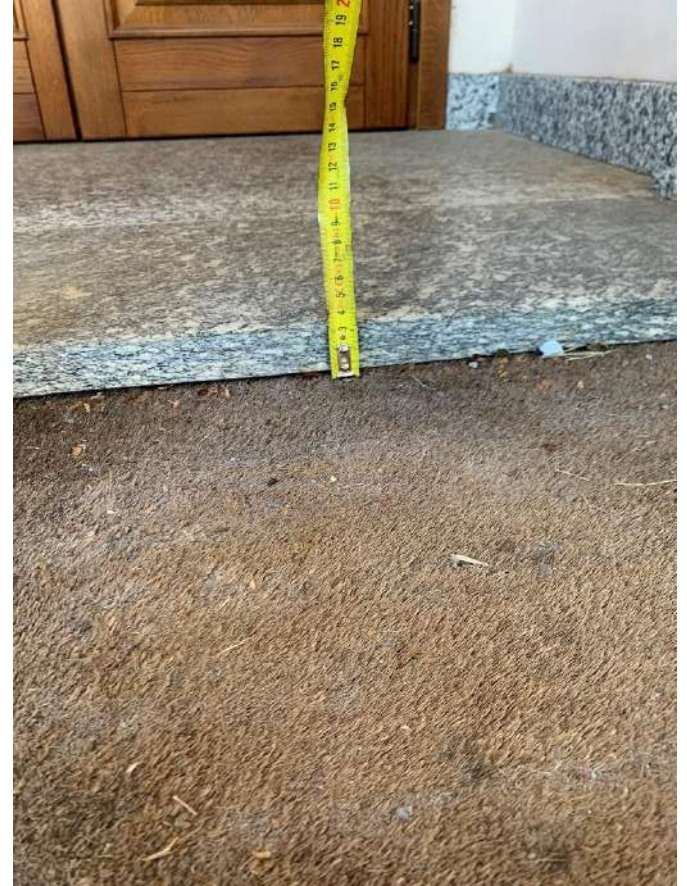
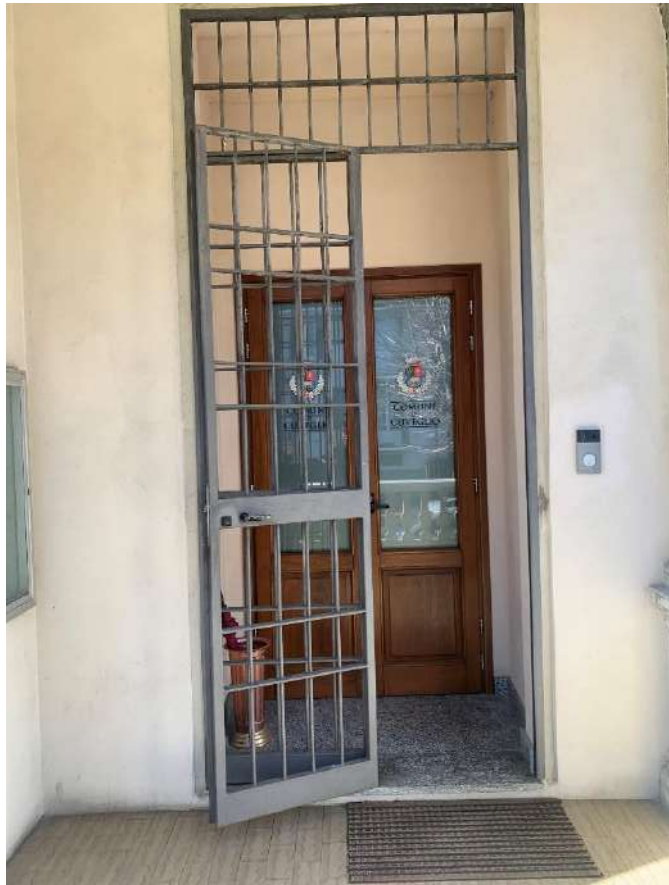
ACCESSO PRINCIPALE	② ③ ④ ⑤	<ul style="list-style-type: none"> ACCESSO PRINCIPALE APERTO AL PUBBLICO Assenza di cartelli che forniscano una adeguata informazione sull'esistenza degli accorgimenti previsti per l'accessibilità Assenza di mappe tattili descrittive delle attività svolte nell'edificio e dei percorsi necessari per raggiungerle ACCESSO ALL'UFFICIO TECNICO Accesso non immediatamente individuabile Luce netta < 150 cm, che non rispetta la normativa Regionale (L.R. 6/89), ma che comunque rientra in quanto prescritto da quella Nazionale (D.M. 236/89 e D.P.R. 503/96) Soglia con differenza di quota > 2,5 cm, pari a 3 cm Assenza di cartelli che forniscano una adeguata informazione sull'esistenza degli accorgimenti previsti per l'accessibilità Assenza di mappe tattili descrittive delle attività svolte nell'edificio e dei percorsi necessari per raggiungerle ACCESSO SECONDARIO AGLI UFFICI NON APERTI AL PUBBLICO Accesso non immediatamente individuabile Luce netta < 150 cm, che non rispetta la normativa Regionale (L.R. 6/89), ma che comunque rientra in quanto prescritto da quella Nazionale (D.M. 236/89 e D.P.R. 503/96) Soglia con differenza di quota > 2,5 cm, pari a 8 cm Assenza di cartelli con indicazioni che facilitino l'orientamento e la fruizione degli spazi, nonché di adeguata segnaletica che indichi le attività svolte nell'edificio ed i percorsi necessari per raggiungerle Assenza di cartelli che forniscano una adeguata informazione sull'esistenza degli accorgimenti previsti per l'accessibilità Assenza di mappe tattili descrittive delle attività svolte nell'edificio e dei percorsi necessari per raggiungerle

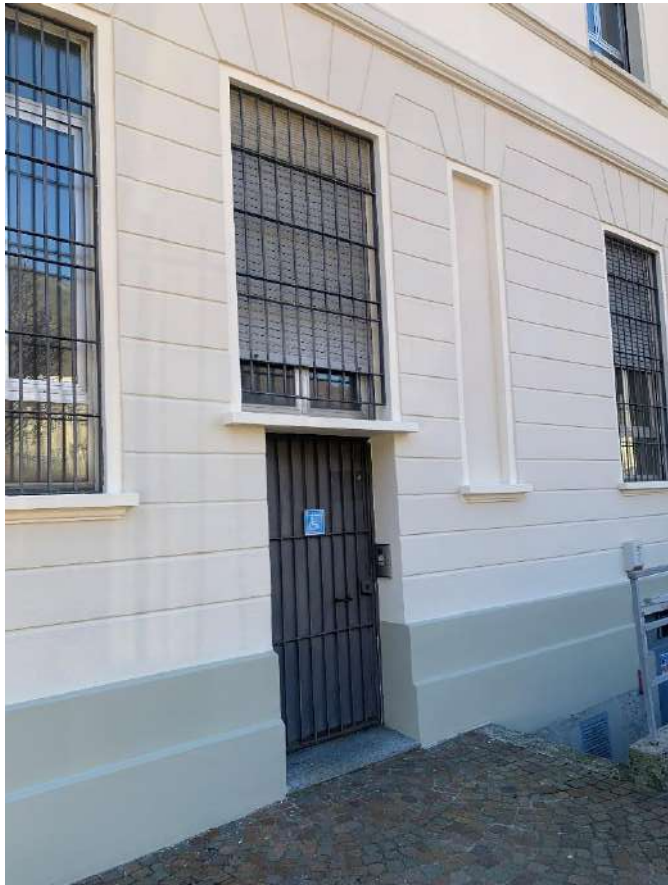
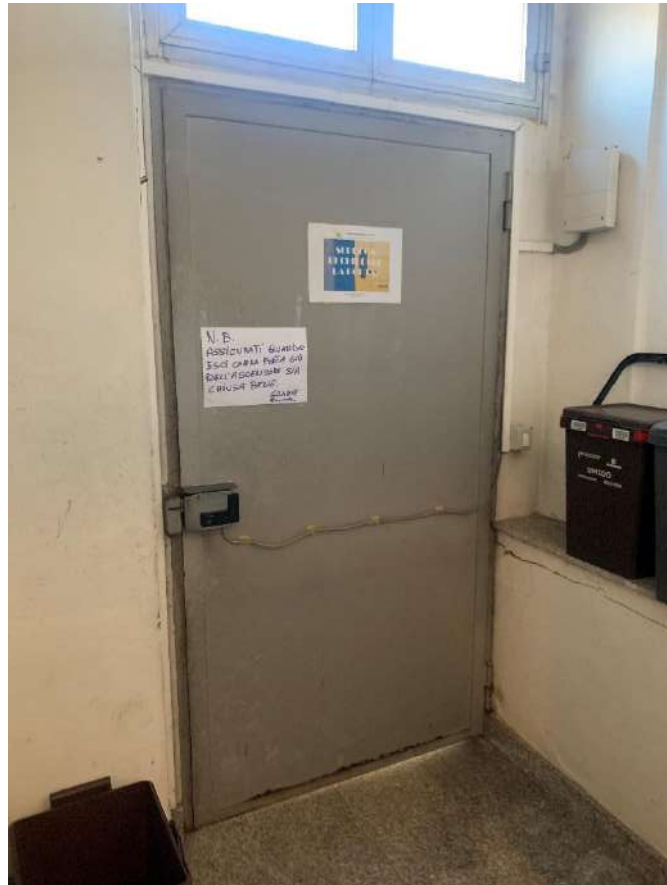
CAT	DC	DESCRIZIONE CRITICITA'	CD	VD	VC
ACCESSO ALTERNATIVO	⑥ ⑦	<ul style="list-style-type: none"> • Accesso alternativo non adeguatamente valorizzato e percepito come ingresso di servizio • L'accesso alternativo allo stesso livello del percorso pedonale esterno o correttamente raccordato ad esso mediante rampa • Luce netta dell'accesso alternativo < 1,50 m (*) • Zona antistante l'accesso alternativo non protetta dagli agenti atmosferici • Soglia con differenza di quota > 2,5 cm, non arrotondata, pari a 5 cm • Porta apribile con difficoltà, esercitando una forza gravosa (> 8 Kg) • Assenza di cartelli con indicazioni che facilitino l'orientamento e la fruizione degli spazi, nonché di adeguata segnaletica che indichi le attività svolte nell'edificio ed i percorsi necessari per raggiungerle • Assenza di cartelli che forniscano una adeguata informazione sull'esistenza degli accorgimenti previsti per l'accessibilità • Assenza di mappe tattili descrittive delle attività svolte nell'edificio e dei percorsi necessari per raggiungerle • NOTA: Si segnala la possibilità di imboccare incidentalmente la rampa di scala che conduce ai locali tecnici uscendo da tale accesso

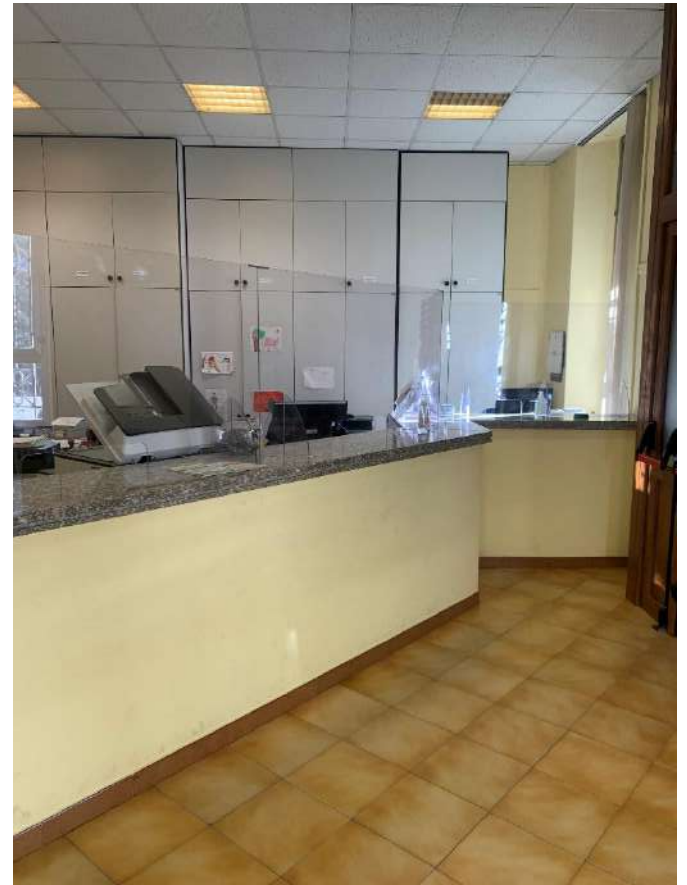
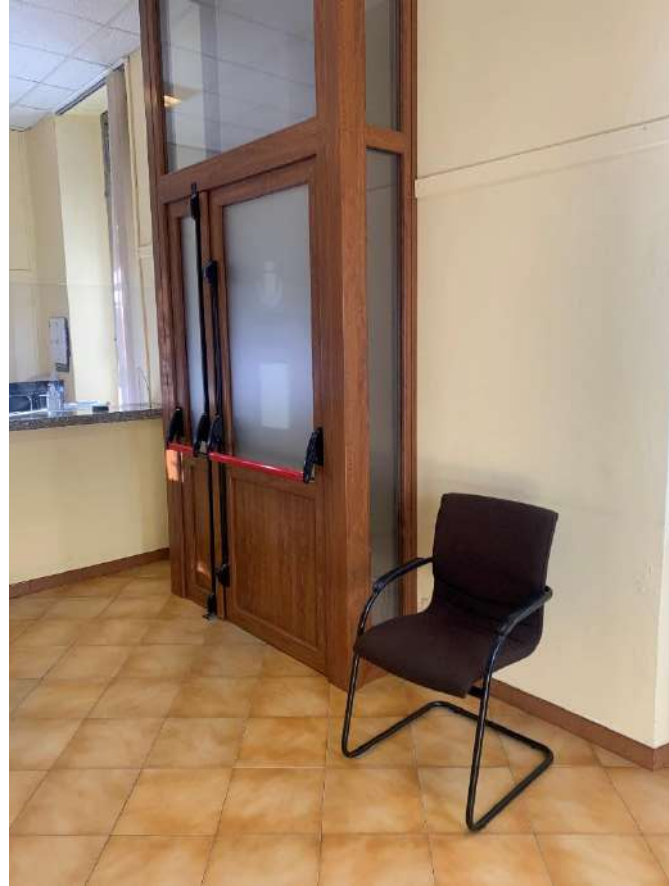
LOCALI PUBBLICI	⑧ ⑨	<ul style="list-style-type: none"> • Banconi/sportelli non dotati di area ad induzione magnetica e di relativo cartello con simbolo che ne segnali la presenza alle persone con apparecchi acustici • Assenza di almeno uno sportello con piano posto ad un'altezza pari a 90 cm dal piano di calpestio, pari a 105 cm • Assenza al banconi/sportelli di ganci appendi bastone/borse 			
PERCORSI ORIZZONTALI INTERNI	⑩ ⑪	<ul style="list-style-type: none"> • Larghezza < 1,50 m, pari a 120 cm, che non rispetta la normativa Regionale (L.R. 6/89), ma che comunque rientra in quanto prescritto da quella Nazionale (D.M. 236/89 e D.P.R. 503/96) • Presenza di elementi che riducono la larghezza del passaggio o di ostacoli (zerbini, tappeti, piante etc.) che possono intralciare la mobilità di persone su sedia a ruote o con disabilità visiva (armadiature e oggetti lungo i percorsi) • Percorsi con elementi sporgenti che possono intralciare la mobilità di persone su sedia a ruote o con disabilità visiva • Porte con spazi liberi anti e retro stanti non idonei al passaggio di persona su sedia a ruote nella parte di edificio che ospita gli uffici amministrativi non aperti al pubblico • Sistemi di apertura delle porte posti a h > 0,90 cm (*) • Sistemi di apertura delle finestre posti a h > 1,20 m (*)

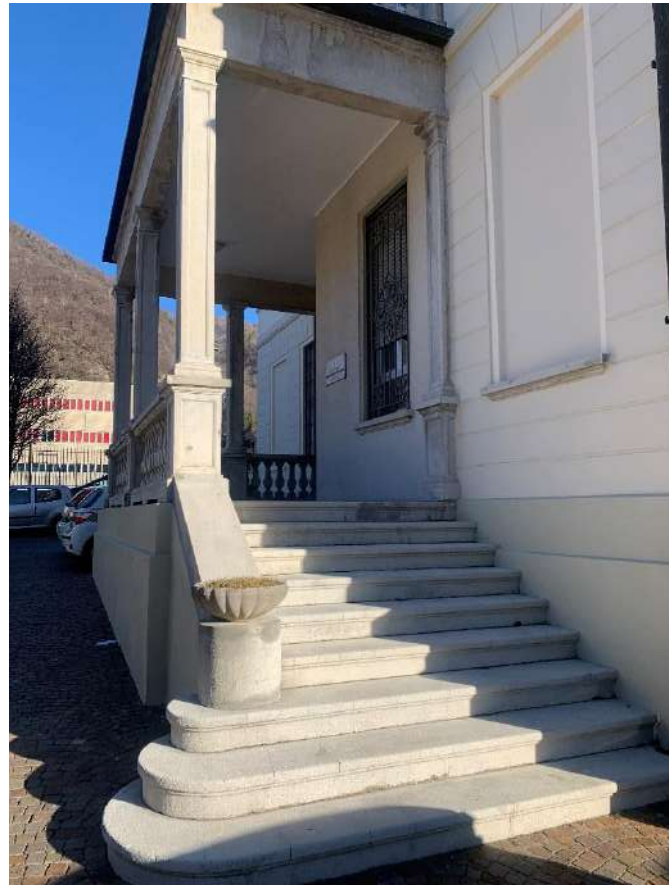
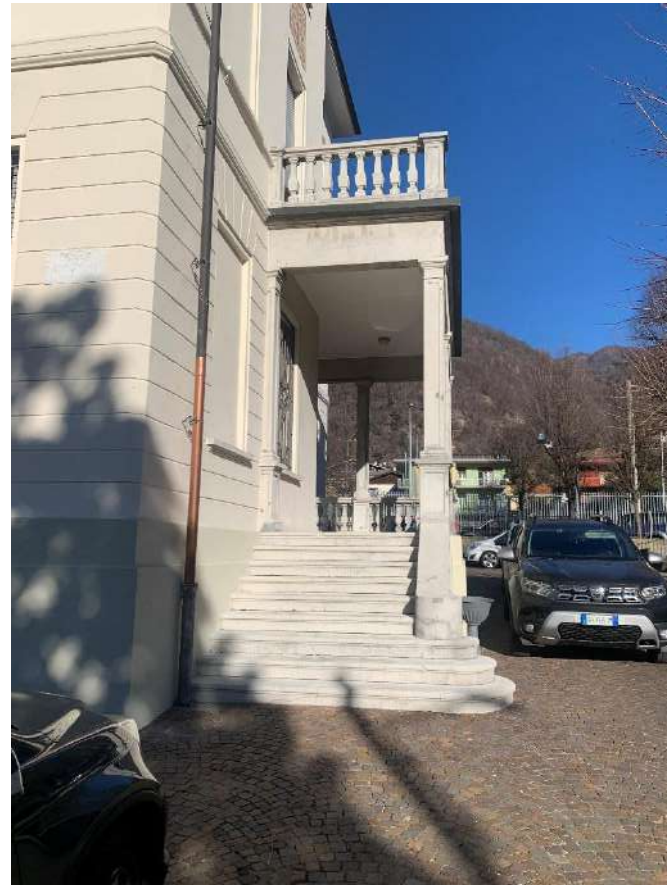
PERCORSI VERTICALI INTERNI	⑫ ⑬ ⑭	<ul style="list-style-type: none"> • SCALA ESTERNA DI ACCESSO AL PUBBLICO • Assenza di segnale a pavimento ad indicare l'inizio e la fine della rampa, situato ad almeno 30 cm dal primo ed ultimo scalino • Assenza di segnalazione tattilo-plantare con codice "pericolo valicabile" alla sommità e "attenzione servizio" alla base della scala • Assenza di marcgrado antidrucciolo di colore contrastante con il resto della pedata • Corrimano ad h > 90 cm (*) • Corrimano appoggiato alle pareti non prolungato di 30 cm oltre il primo e l'ultimo gradino • Mancanza di adeguata illuminazione • SCALA LATERALE DI ACCESSO ALL'UFFICIO TECNICO • Assenza di segnale a pavimento ad indicare l'inizio e la fine della rampa, situato ad almeno 30 cm dal primo ed ultimo scalino • Assenza di segnalazione tattilo-plantare con codice "pericolo valicabile" alla sommità e "attenzione servizio" alla base della scala • Assenza di marcgrado antidrucciolo di colore contrastante con il resto della pedata • Corrimano ad h > 90 cm (*) • Corrimano appoggiato alle pareti non prolungato di 30 cm oltre il primo e l'ultimo gradino • Mancanza di adeguata illuminazione

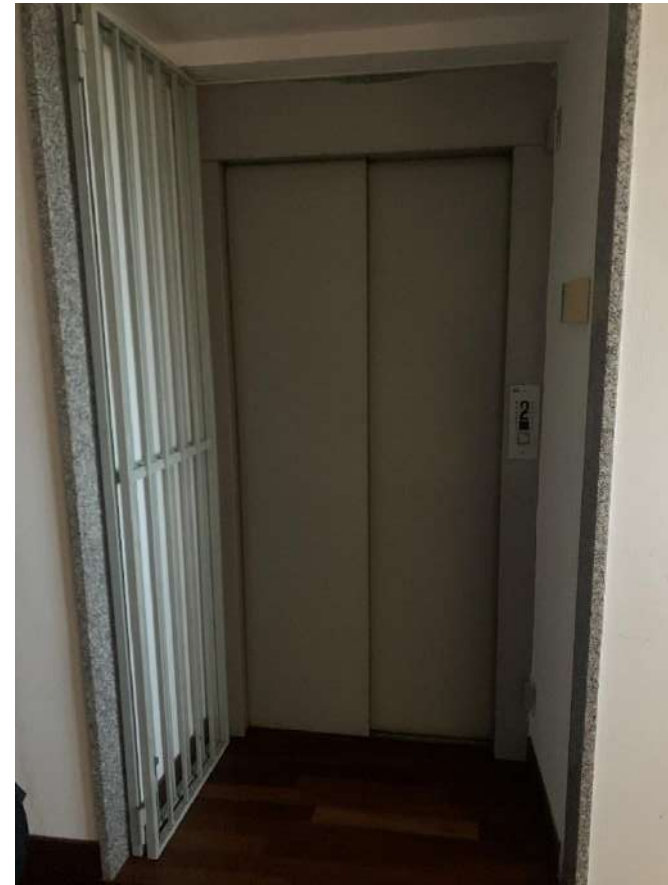
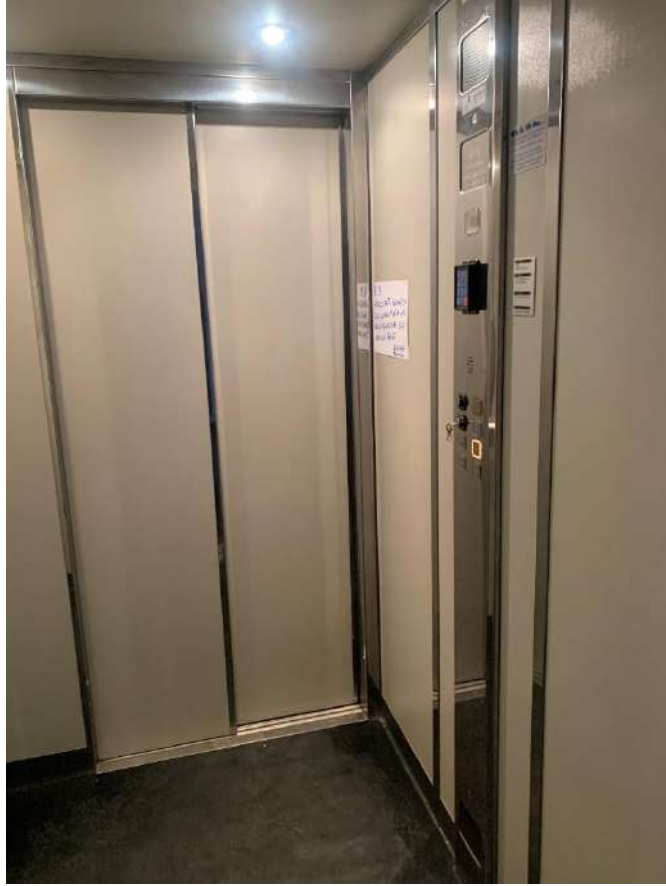
CAT	DC	DESCRIZIONE CRITICITA'	CD	VD	VC
PERCORSI VERTICALI INTERNI	15 16 17	<ul style="list-style-type: none"> SCALA LATERALE DI ACCESSO SECONDARIO AGLI UFFICI NON APERTI AL PUBBLICO Assenza di segnale a pavimento ad indicare l'inizio e la fine della rampa, situato ad almeno 30 cm dal primo ed ultimo scalino Assenza di segnalazione tattilo-plantare con codice "pericolo valicabile" alla sommità e "attenzione servizio" alla base della scala Assenza di marcgrado antidrucciolo di colore contrastante con il resto della pedata Corrimano ad h > 90 cm (*) Corrimano appoggiato alle pareti non prolungato di 30 cm oltre il primo e l'ultimo gradino Mancanza di adeguata illuminazione <ul style="list-style-type: none"> ASCENSORI Indicazioni al piano non percettibili tramite segnalazione sonora Indicazioni al piano non percettibili tattilmente sulla bottoniera (numerazione in rilievo e scritte in Braille); assenza in adiacenza della bottoniera esterna di placca di riconoscimento di piano in caratteri Braille descrittiva anche dei servizi presenti al piano Indicazioni all'interno dell'ascensore non percettibili tramite segnalazione sonora all'arrivo al piano Altezza campanello di allarme non compresa tra 0,80 e 1,20 m, pari a 1,23 m, che rientra nei margini di tolleranza costruttiva Altezza citofono non compresa tra 0,80 e 1,20 m, pari a 1,30 m Assenza di specchio posizionato sul lato opposto alle porte dell'ascensore in modo tale che una persona su sedia a ruote possa vedere l'apertura/chiusura delle porte Assenza di pista tattile che conduce all'ascensore e la luce della porta sbarrata con il codice "attenzione / servizio" 	-	-

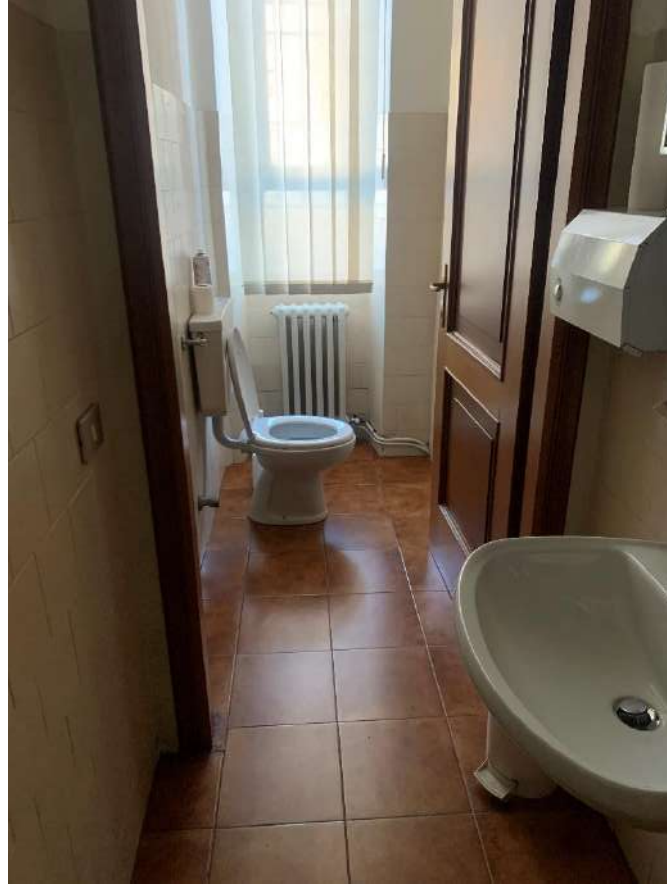
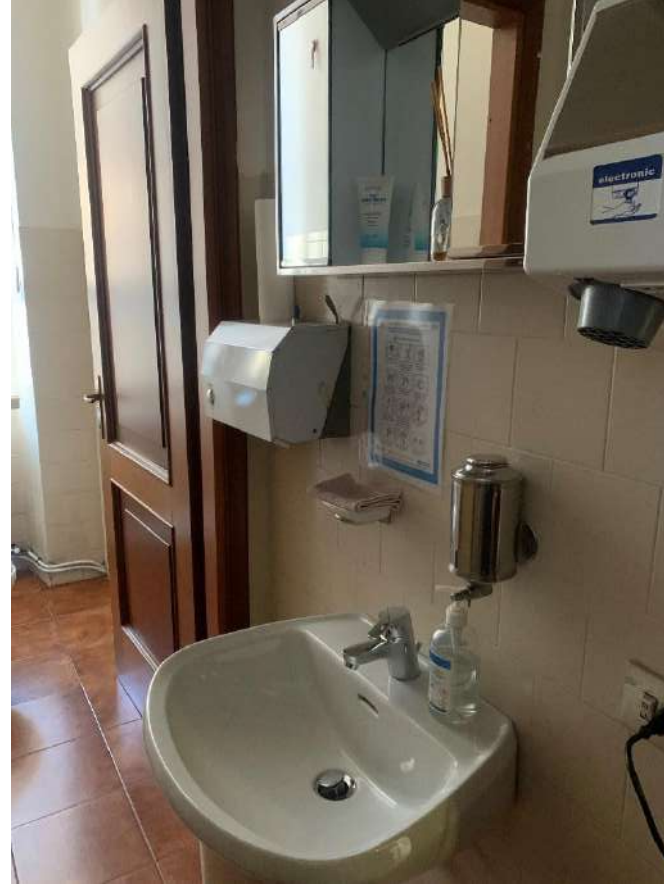
-	-	
			-	-	-
			-	-	
			-	-	
LOCALI IGIENICI	18 19 20	<ul style="list-style-type: none"> Assenza di almeno un servizio igienico riservato a persone con disabilità per piano, accessibile mediante un percorso continuo orizzontale o raccordato con rampe. Adattabile

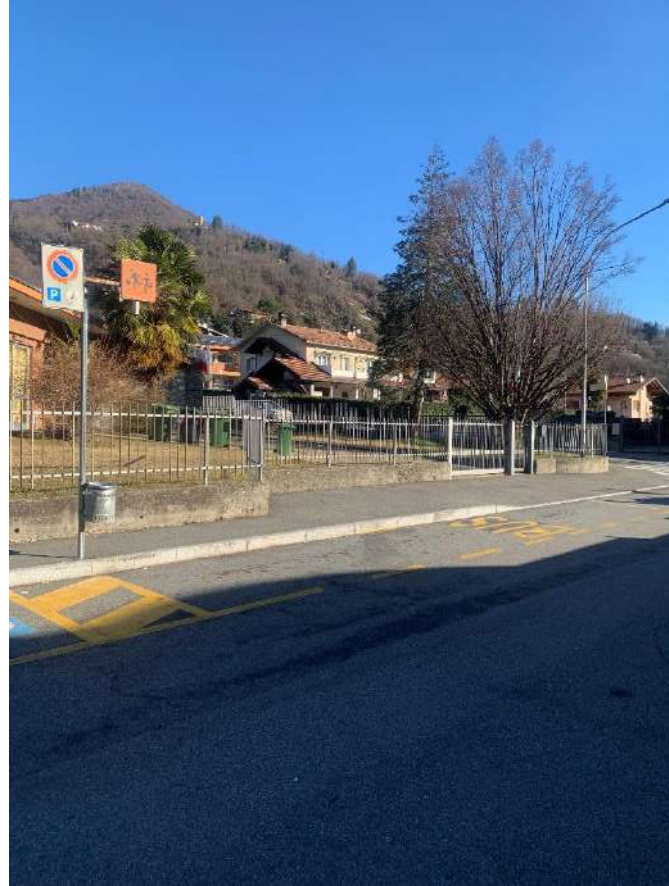
CAT	DC	DESCRIZIONE CRITICITA'	CD	VD	VC
RAGGIUNGIBILITA' EDIFICIO	①	<ul style="list-style-type: none"> Mancanza di segnaletica e cartellonistica di orientamento/indicazione (es. mappe tattili) Mancanza di indicazione dell'accesso principale (sbarramento con codice "Direzione Rettilinea") Mancanza di cartelli con simboli e scritte ingrandite che favoriscano l'orientamento nei percorsi di avvicinamento Mancanza di segnaletiche integrate da icone e simboli che favoriscano l'orientamento di persona con disabilità cognitiva Mancanza di zone car e bike sharing Assenza di rastrelliere per biciclette

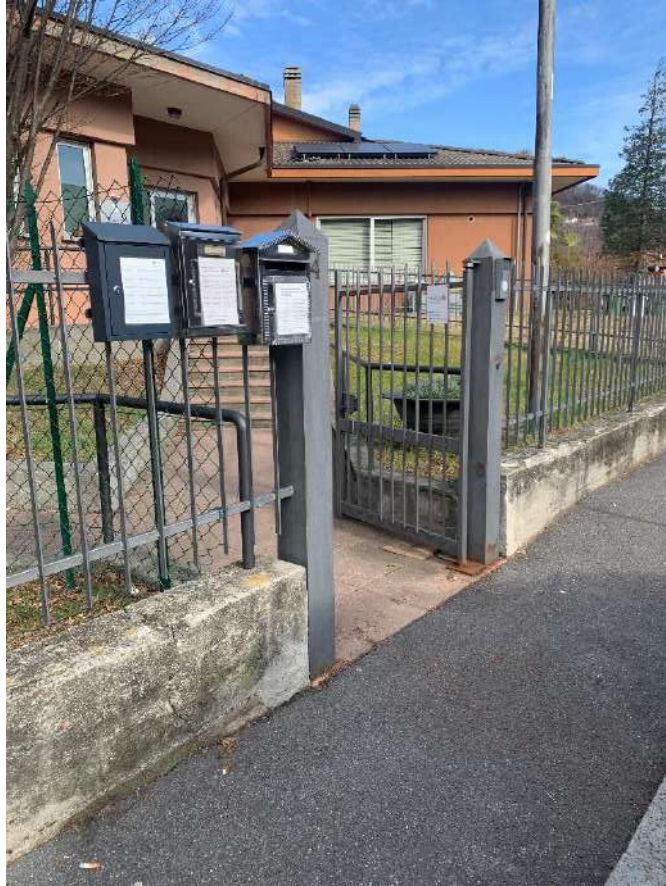
CAT	DC	DESCRIZIONE CRITICITA'	CD	VD	VC
RAGGIUNGIBILITA' EDIFICIO	①	<ul style="list-style-type: none"> Vedi scheda SM1 	       	<input type="radio"/> <input type="radio"/> <input type="radio"/> <input type="radio"/>	<input type="radio"/>
PARCHEGGI		<ul style="list-style-type: none"> Vedi scheda ST3 	       	<input type="radio"/> <input type="radio"/> <input type="radio"/> <input type="radio"/>	<input type="radio"/>
SPAZI DI PERTINENZA ESTERNI	⑤ ⑥	<ul style="list-style-type: none"> Pendenza longitudinale > 5% Presenza di dislivelli non raccordati con rampe di adeguata pendenza Assenza di adeguata illuminazione Citofoni posti ad h > 1,20 m da terra (*), pari a 1,46 m, non adeguatamente illuminato Cassetta per la posta ad altezza > 1,20 m, pari a 1,50 m

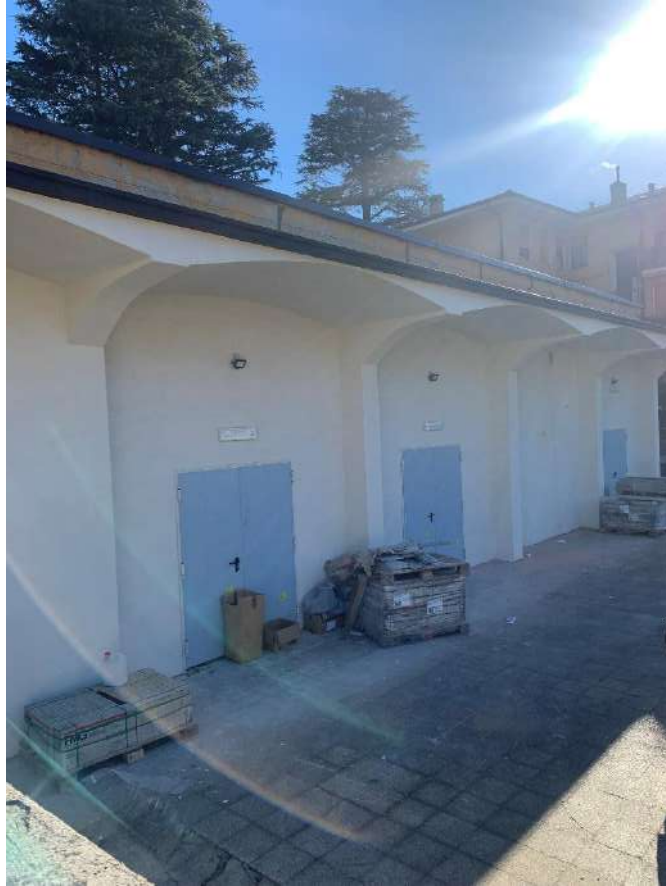
CAT	DC	DESCRIZIONE CRITICITA'	CD	VD	VC
RAGGIUNGIBILITA' EDIFICIO	① ②	<ul style="list-style-type: none"> • Mancanza di segnaletica e cartellonistica di orientamento/indicazione (es. mappe tattili) • Mancanza di indicazione dell'accesso principale (sbarramento con codice "Direzione Rettilinea") • Mancanza di cartelli con simboli e scritte ingrandite che favoriscano l'orientamento nei percorsi di avvicinamento • Mancanza di segnaletiche integrate da icone e simboli che favoriscano l'orientamento di persona con disabilità cognitiva • Mancanza di zone car e bike sharing • Assenza di rastrelliere per biciclette 			
PARCHEGGI		<ul style="list-style-type: none"> • Vedi scheda MT1 			
SPAZI DI PERTINENZA ESTERNI	① ②	<ul style="list-style-type: none"> • Non si rilevano criticità 			
ACCESSO PRINCIPALE	①	<ul style="list-style-type: none"> • Assenza di cartelli con indicazioni che facilitino l'orientamento e la fruizione degli spazi, nonché di adeguata segnaletica che indichi le attività svolte nell'edificio ed i percorsi necessari per raggiungerle • Assenza di cartelli che forniscano una adeguata informazione sull'esistenza degli accorgimenti previsti per l'accessibilità • Assenza di mappe tattili descrittive delle attività svolte nell'edificio e dei percorsi necessari per raggiungerle

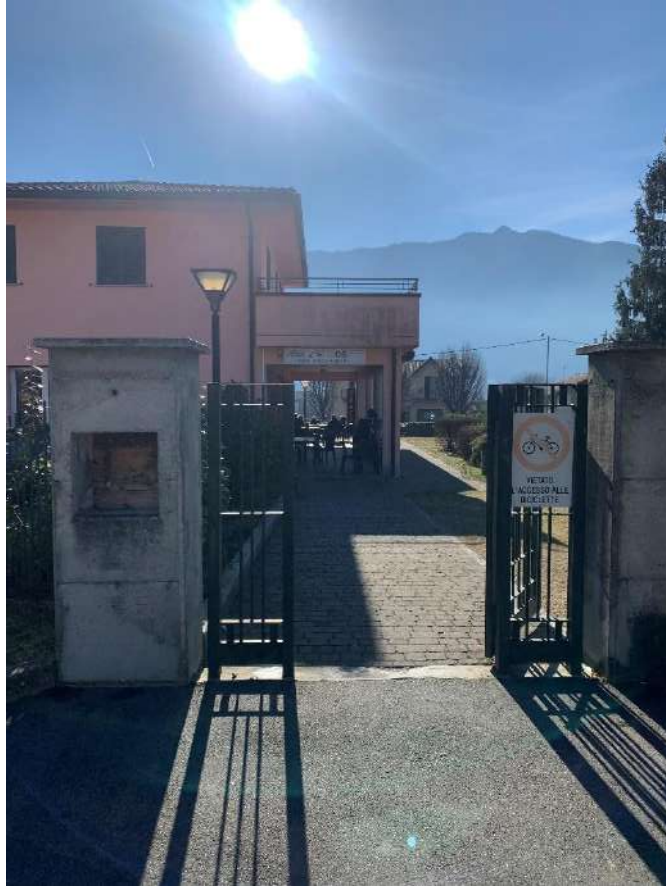
CAT	DC	DESCRIZIONE CRITICITA'	CD	VD	VC
RAGGIUNGIBILITA' EDIFICIO	①	<ul style="list-style-type: none"> • Mancanza di indicazione dell'accesso principale (sbarramento con codice "Direzione Rettilinea") • Mancanza di cartelli con simboli e scritte ingrandite che favoriscano l'orientamento nei percorsi di avvicinamento • Mancanza di segnaletiche integrate da icone e simboli che favoriscano l'orientamento di persona con disabilità cognitiva • Mancanza di zone car e bike sharing • Assenza di rastrelliere per biciclette

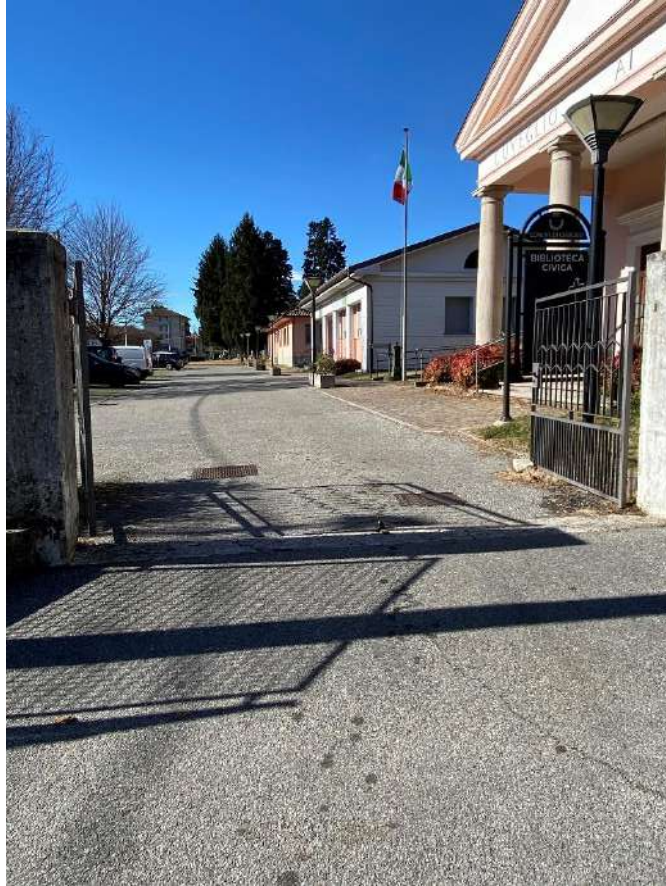
CAT	DC	DESCRIZIONE CRITICITA'	CD	VD	VC
RAGGIUNGIBILITA' EDIFICIO	①	<ul style="list-style-type: none"> Mancanza di percorsi guida tattilo-plantari o di guide naturali nei percorsi di avvicinamento, nonché di indicazione dell'accesso principale (sbarramento con codice "Direzione Rettilinea") Mancanza di segnaletiche integrate da icone e simboli che favoriscano l'orientamento di persona con disabilità cognitiva Mancanza di zone car e bike sharing Assenza di rastrelliere per biciclette

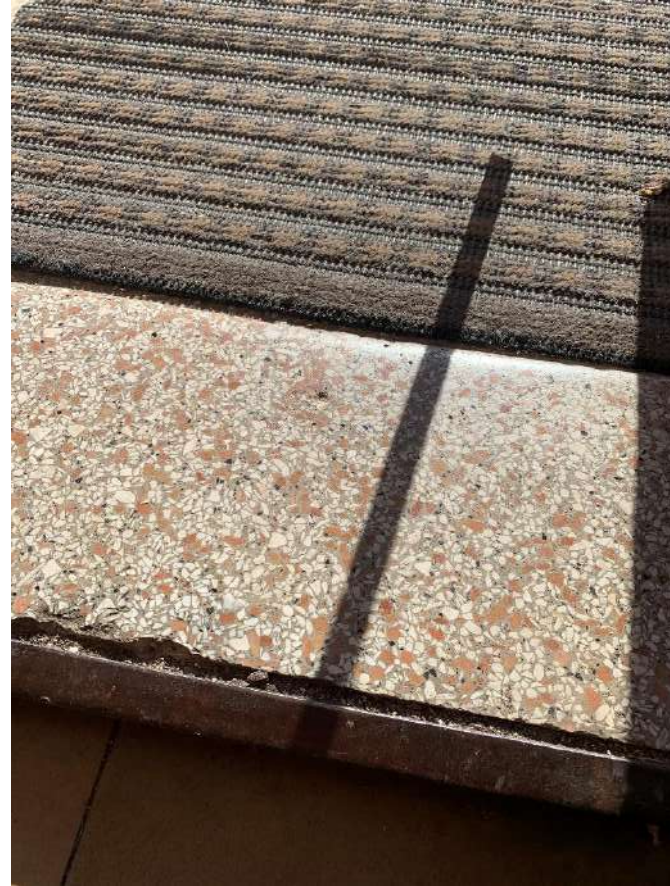
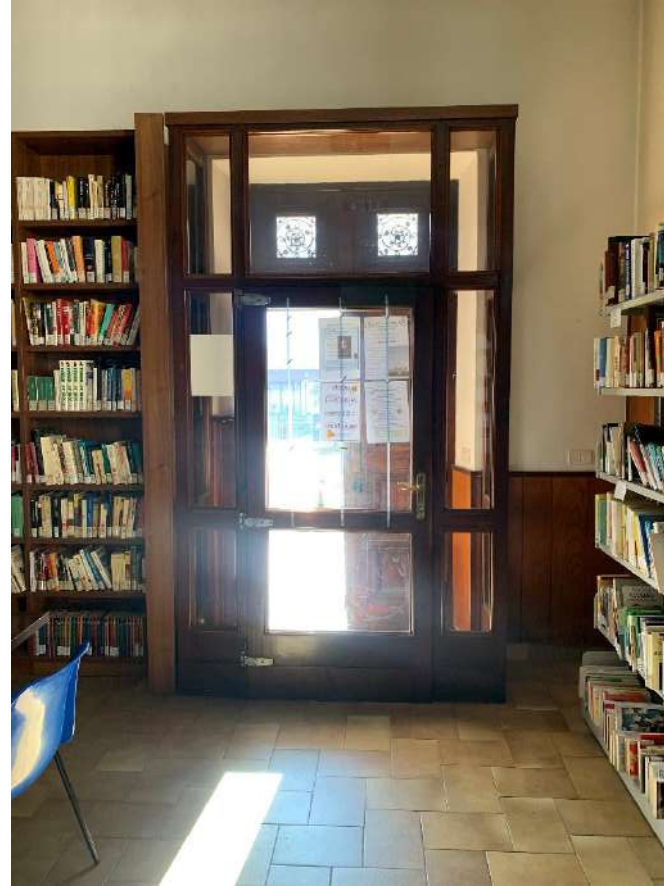
● ● ● ●	●
ACCESSO PRINCIPALE	② ③	<ul style="list-style-type: none"> Luce netta < 150 cm, che non rispetta la normativa Regionale (L.R. 6/89), ma che comunque rientra in quanto prescritto da quella Nazionale (D.M. 236/89 e D.P.R. 503/96) Soglia con differenza di quota > 2,5 cm, pari a 4 cm Zona retrostante l'accesso alternativo con profondità < 1,50 m. Presenza di una seconda porta di accesso che limita lo spazio a disposizione Porta apribile con difficoltà, esercitando una forza gravosa (> 8 Kg) Assenza di cartelli con indicazioni che facilitino l'orientamento e la fruizione degli spazi, nonché di adeguata segnaletica che indichi le attività svolte nell'edificio ed i percorsi necessari per raggiungerle Assenza di cartelli che forniscano una adeguata informazione sull'esistenza degli accorgimenti previsti per l'accessibilità Assenza di percorsi guida tattilo-plantari o di guide naturali Assenza di mappe tattili descrittive delle attività svolte nell'edificio e dei percorsi necessari per raggiungerle

-
		 	-
		 	-
		 	-
ACCESSO PRINCIPALE	<ul style="list-style-type: none"> • Luce netta < 150 cm, che non rispetta la normativa Regionale (L.R. 6/89), ma che comunque rientra in quanto prescritto da quella Nazionale (D.M. 236/89 e D.P.R. 503/96), pertanto non si ritiene necessario intervenire • Eliminazione discontinuità altimetriche < 5 cm • Zona retrostante l'accesso alternativo con profondità < 1,50 m per la presenza di una seconda porta di accesso che limita lo spazio a disposizione. Tuttavia, il portone in legno principale negli orari di apertura al pubblico viene lasciato aperto, pertanto non si ritiene necessario intervenire • Adeguamento porta al fine di rendere meno gravosa l'apertura (< 8 kg) • Fornitura e posa cartellonistica informativa e di orientamento interna • Posa di cartellonistica che fornisca adeguate informazioni sull'esistenza degli accorgimenti previsti per l'accessibilità • Fornitura e posa di mappa tattile descrittiva dei luoghi interna 	 	SC.3.1 – SC.5.8

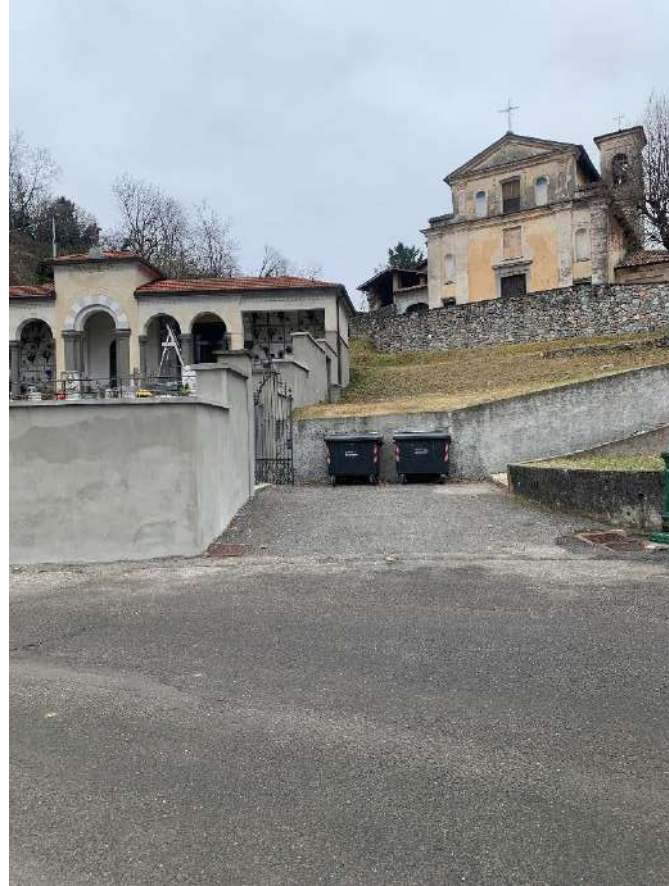
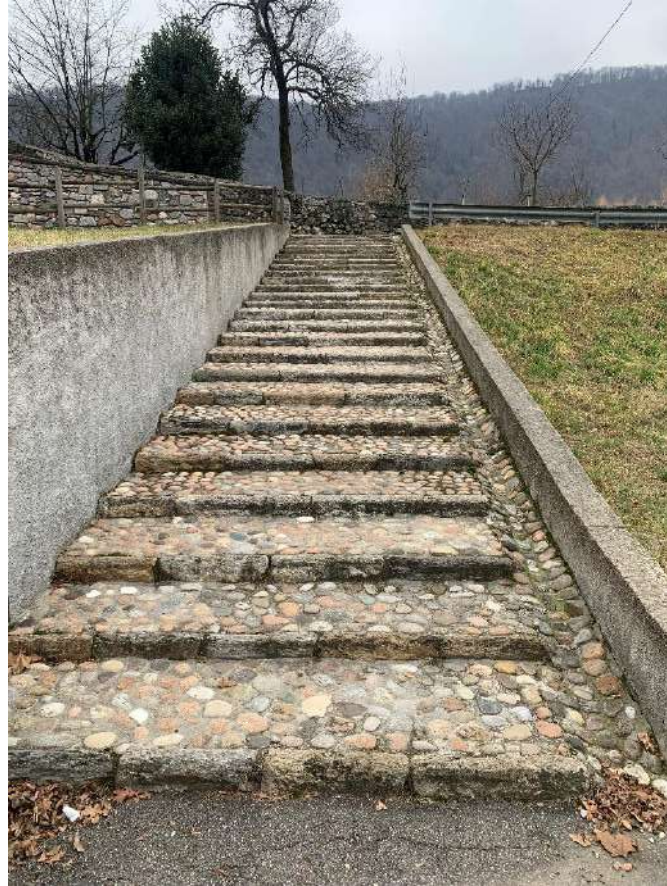
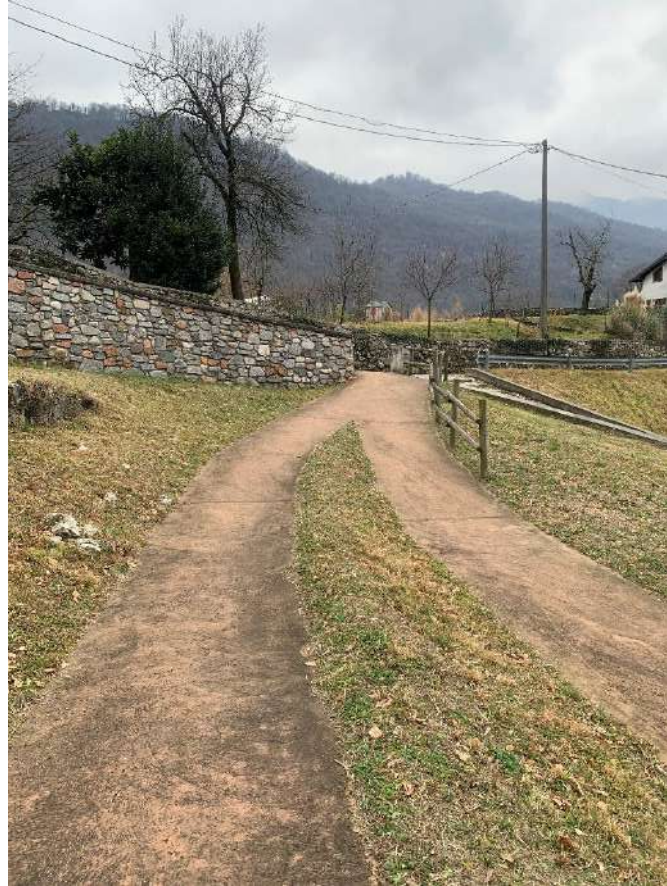
SPAZI DI PERTINENZA ESTERNI	<p>①</p> <p>②</p> <p>③</p>	<ul style="list-style-type: none"> • Mancanza di percorso accessibile anche da persona con ridotte capacità motorie o sensoriali. Solo uno dei due livelli del cimitero risulta essere in parte accessibile, seppur con difficoltà • Pendenza longitudinale > 5%; mancanza di ripiano di sosta di profondità ≥ 1,50 m ogni 15 m di lunghezza (*). Pendenza trasversale > 1%. Forte pendenza morfologica del terreno • Percorsi realizzati con idonei materiali, che non garantiscono perfetta planarità e continuità a causa di un cattivo stato di manutenzione • Presenza di dislivelli non raccordati con rampe di adeguata pendenza • Assenza di adeguata illuminazione

-
SPAZI DI PERTINENZA ESTERNI	<ul style="list-style-type: none"> Creazione di percorso accessibile anche da persona con ridotte/impedite capacità motorie e sensoriali Adeguamento illuminazione esterna esistente

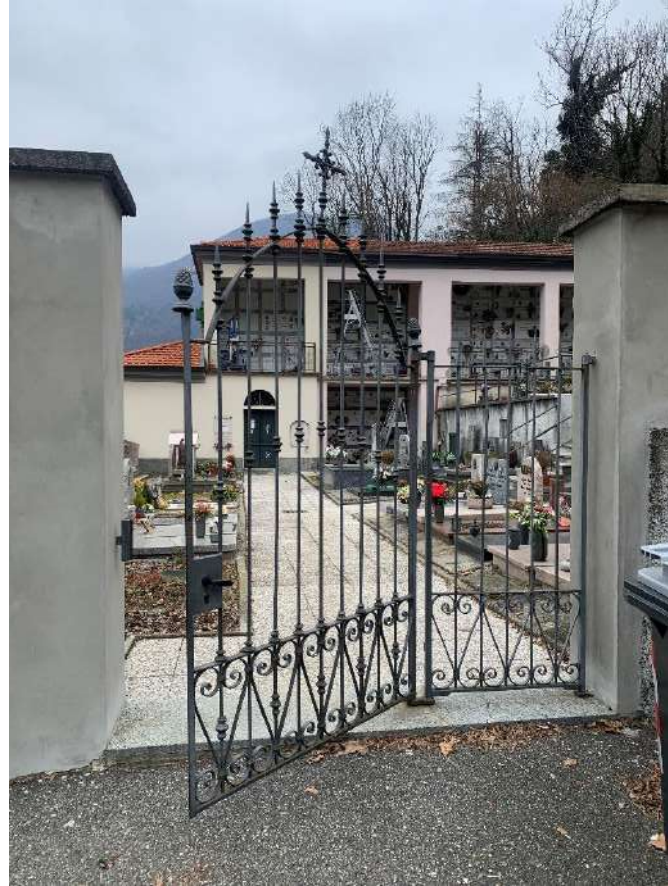
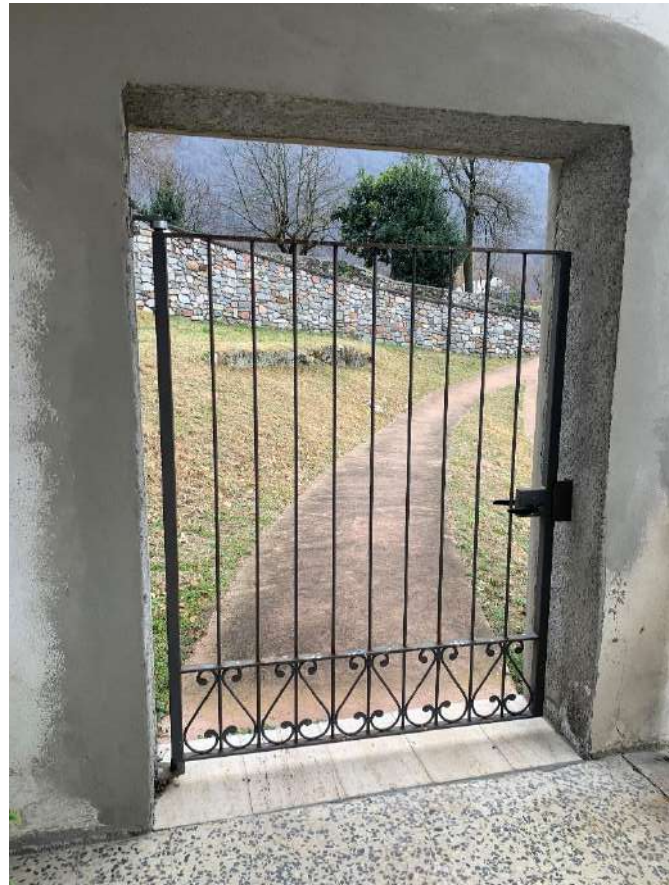
ACCESSO PRINCIPALE	<p>④</p> <p>⑤</p> <p>⑨</p>	<ul style="list-style-type: none"> • ACCESSO LIVELLO INFERIORE • Accesso correttamente raccordato al percorso pedonale, che tuttavia risulta inaccessibile a persone su sedia a ruota per via della forte pendenza • Zona antistante non protetta dagli agenti atmosferici • Soglia con differenza di quota > 2,5 cm, variabile 3 < x < 8 cm • Assenza di cartelli con indicazioni che facilitino l'orientamento e la fruizione degli spazi, nonché di adeguata segnaletica che indichi le attività svolte nell'edificio ed i percorsi necessari per raggiungerle • Assenza di cartelli che forniscano una adeguata informazione sull'esistenza degli accorgimenti previsti per l'accessibilità • Assenza di mappe tattili descrittive delle attività svolte nell'edificio e dei percorsi necessari per raggiungerle • ACCESSO LIVELLO SUPERIORE • Accesso correttamente raccordato al percorso pedonale, che tuttavia risulta inaccessibile a persone su sedia a ruota per via della forte pendenza • Luce netta < 150 cm, ma > 80 cm, che non rispetta la normativa Regionale (L.R. 6/89), ma che comunque rientra in quanto prescritto da quella Nazionale (D.M. 236/89 e D.P.R. 503/96), pertanto non si ritiene necessario intervenire • Zona antistante l'accesso non protetta dagli agenti atmosferici • Soglia con differenza di quota > 2,5 cm, pari a circa 5 cm • Assenza di cartelli con indicazioni che facilitino l'orientamento e la fruizione degli spazi, nonché di adeguata segnaletica che indichi le attività svolte nell'edificio ed i percorsi necessari per raggiungerle • Assenza di cartelli che forniscano una adeguata informazione sull'esistenza degli accorgimenti previsti per l'accessibilità • Assenza di percorsi guida tattilo-plantari o di guide naturali • Assenza di mappe tattili descrittive delle attività svolte nell'edificio e dei percorsi necessari per raggiungerle
