COMUNE DI
CUVEGLIO
PROVINCIA DI VARESE

**PIANO PER
L'ELIMINAZIONE DELLE
BARRIERE ARCHITETTONICHE**

Titolo Elaborato	n° Elaborato
SCHEDE DI ANALISI DELLE CRITICITA' E SOLUZIONI PROGETTUALI _EDIFICI	ALL.05

P.E.B.A.

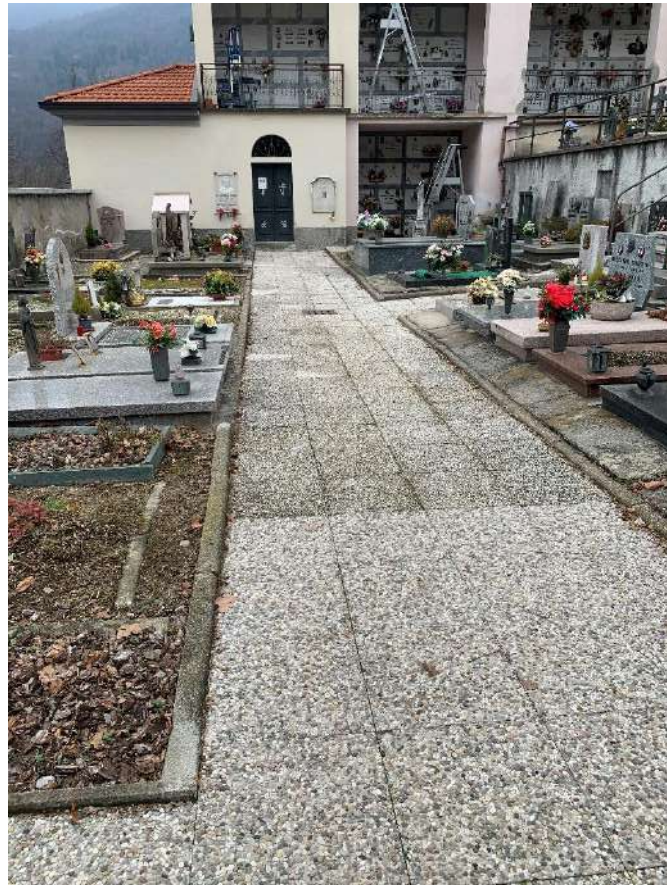
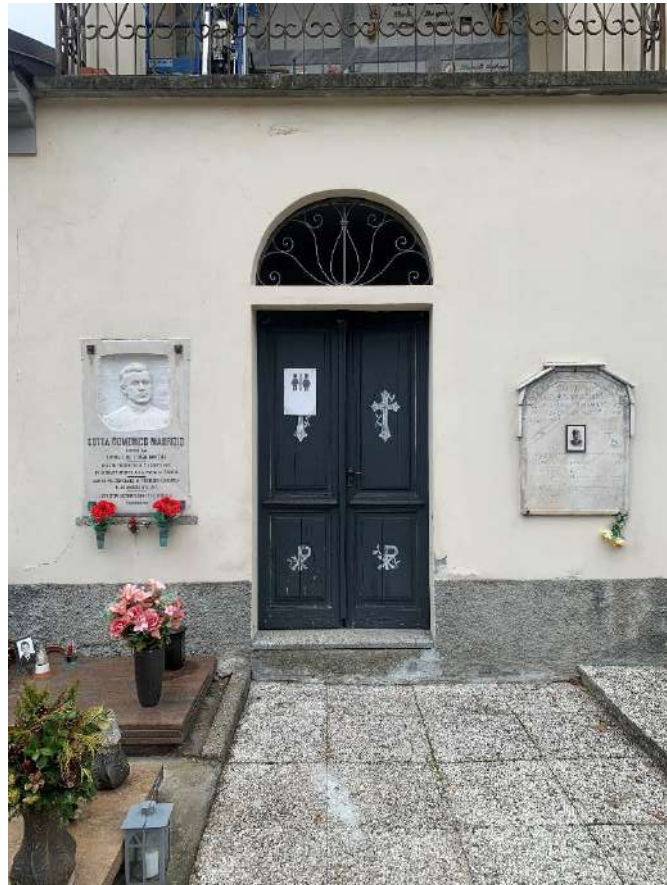
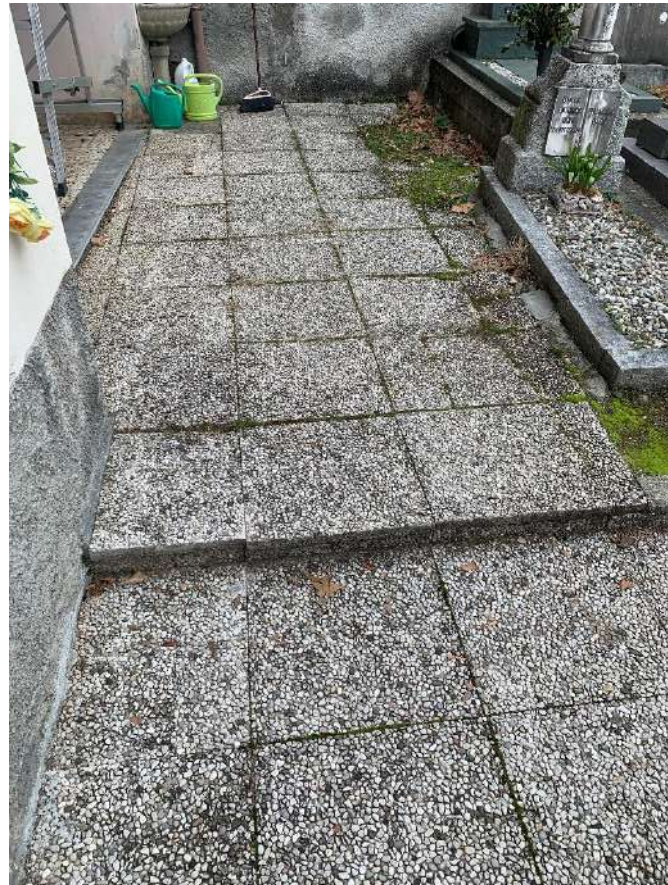
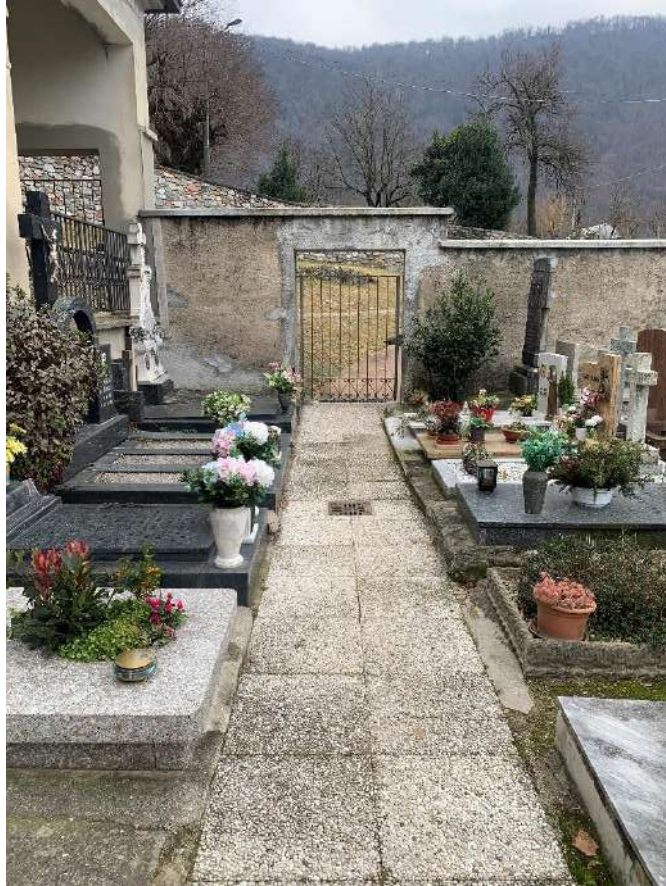
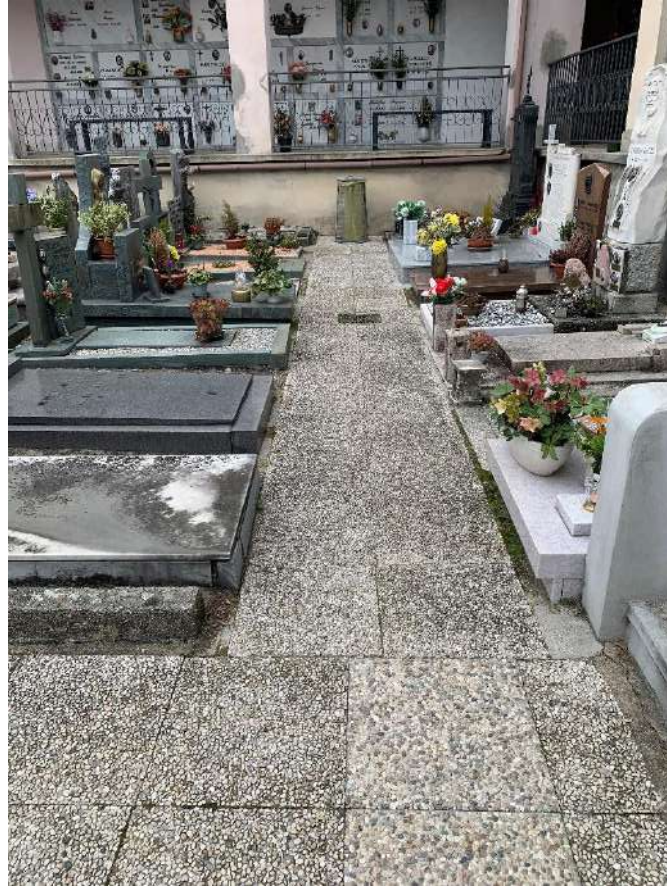
<input type="radio"/> <input type="radio"/> <input type="radio"/> <input type="radio"/>	<input type="radio"/>
PERCORSI ORIZZONTALI INTERNI	<p>⑥</p> <p>⑦</p> <p>⑧</p> <p>⑨</p> <p>⑩</p> <p>⑪</p>	<ul style="list-style-type: none"> LIVELLO INFERIORE Presenza di dislivelli lungo i percorsi non correttamente raccordati tramite rampe con idonea pendenza. In particolare in corrispondenza e prossimità dei servizi igienici Assenza di segnalazioni di dislivelli o salti di quota Pavimentazioni che presentano variazioni di livello > 2,5 cm LIVELLO SUPERIORE Larghezza < 1,50 m, pari circa a 1-1,20 m, che non rispetta la normativa Regionale (L.R. 6/89), ma che comunque rientra in quanto prescritto da quella Nazionale (D.M. 236/89 e D.P.R. 503/96) Presenza di dislivelli lungo i percorsi non correttamente raccordati tramite rampe con idonea pendenza Assenza di segnalazioni di dislivelli o salti di quota Pavimentazioni che presentano variazioni di livello > 2,5 cm La parte opaca del parapetto > 60 cm e l'altezza complessiva del parapetto < 100 cm e attraversabile da una sfera di 10 cm di diametro

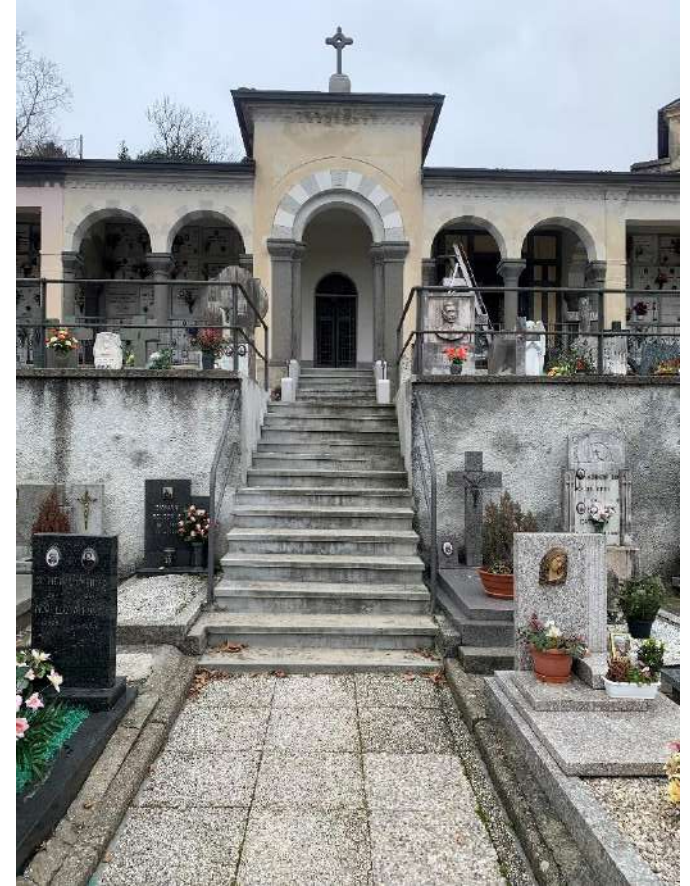
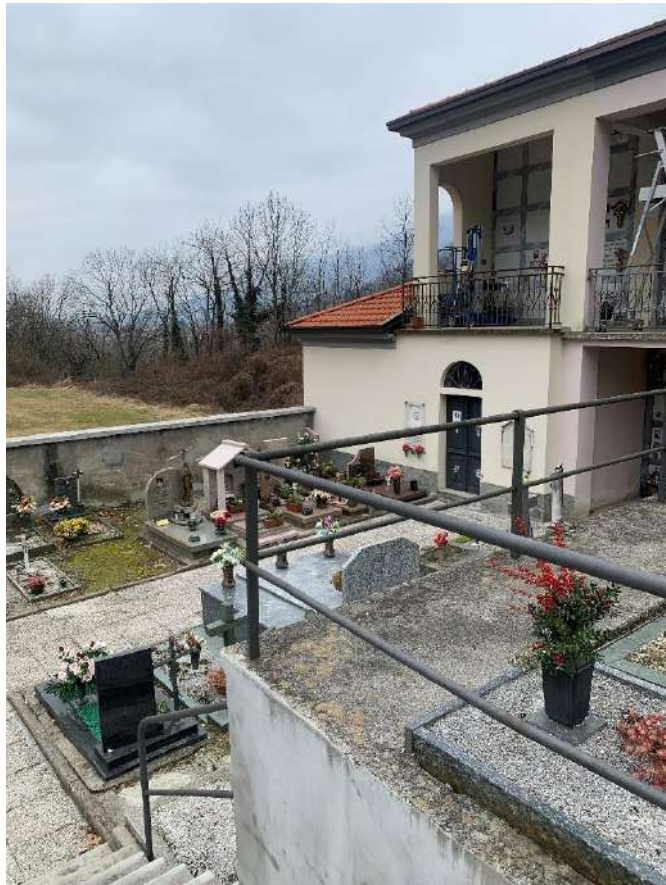
12

PERCORSI VERTICALI INTERNI	<p>⑫</p> <p>⑬</p>	<ul style="list-style-type: none"> SCALE Rampe delle scale difficilmente percepibili per i non vedenti Assenza di segnale a pavimento ad indicare l'inizio e la fine della rampa, situato ad almeno 30 cm dal primo ed ultimo scalino Assenza di segnalazione tattilo-plantare con codice "pericolo valicabile" alla sommità e "attenzione servizio" alla base della scala Assenza di marcagrado antidrucciolo di colore contrastante con il resto della pedata Corrimano ad h > 90 cm, pari a 83 cm Corrimano con soluzione di continuità tra una rampa e la successiva Corrimano appoggiato alle pareti non prolungato di 30 cm oltre il primo e l'ultimo gradino Difesa verso il vuoto attuata mediante parapetto con h < 1,00 m attraversabile da sfera di diametro 10 cm Mancanza di adeguata illuminazione

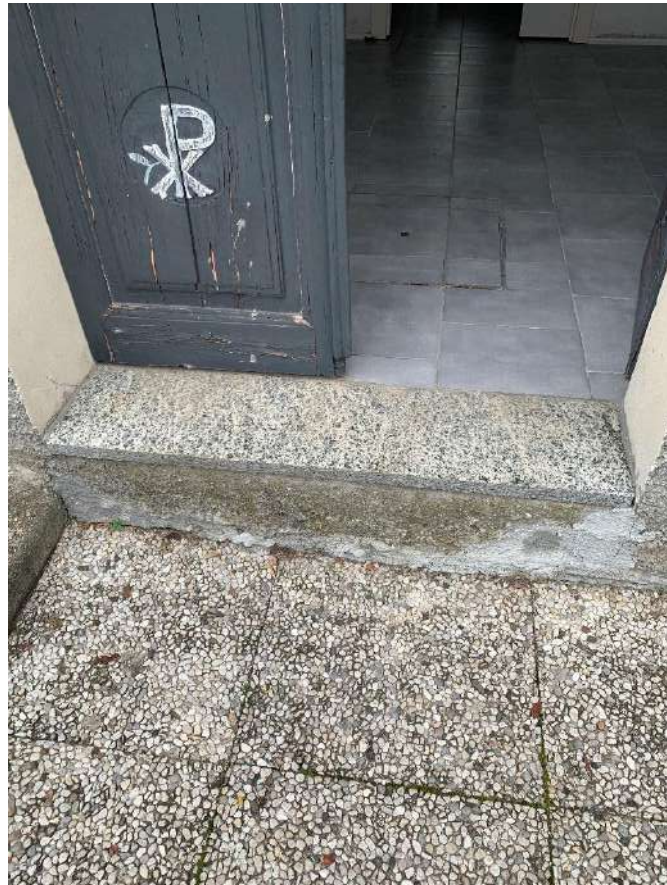
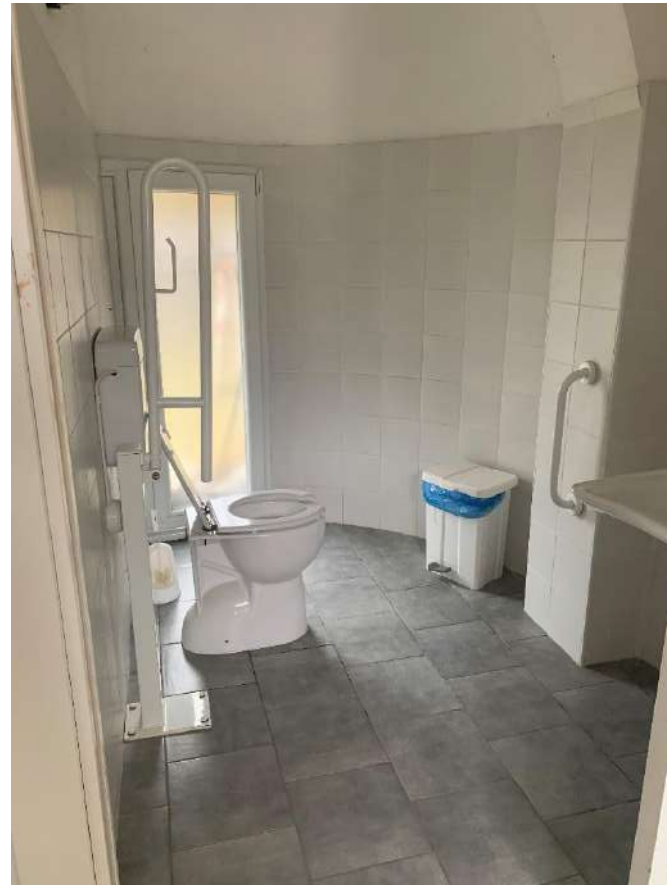
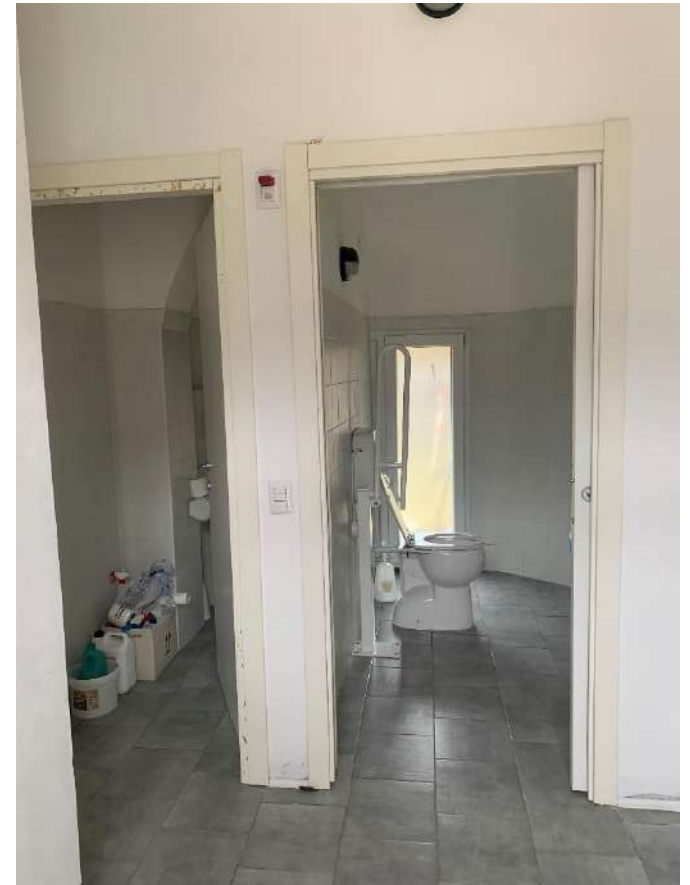
CAT	DC	DESCRIZIONE CRITICITA'	CD	VD	VC
LOCALI IGIENICI	⑭ ⑮ ⑯	<ul style="list-style-type: none"> • Presenza di servizio igienico riservato, che tuttavia risulta non accessibile da una persona su sedia a ruote (gradino h 24 cm) • Assenza di cartelli con simboli che indicano dove si trova il bagno accessibile • Specchio sopra lavabo non utilizzabile anche da persona su sedia a ruote (bordo inferiore ad h 100 cm da terra) • Dispenser sapone e asciugamani non raggiungibile da persona su sedia a ruote • Accessori, ganci, dispenser, portarotolo etc. non sono di colore contrastante con la parete e collocati in zone semplici ed intuitive da raggiungere anche per persone con disabilità visiva o intellettiva • Assenza di mappa tattile all'esterno dei servizi igienici che indichi la disposizione dei sanitari e degli accessori • Assenza di percorso tattilo plantare che consenta di individuare la porta di accesso del servizio igienico, nonché la mappa tattile descrittiva dello stesso • Assenza di segnale acustico visivo per percepire dall'interno del servizio igienico l'allarme antincendio

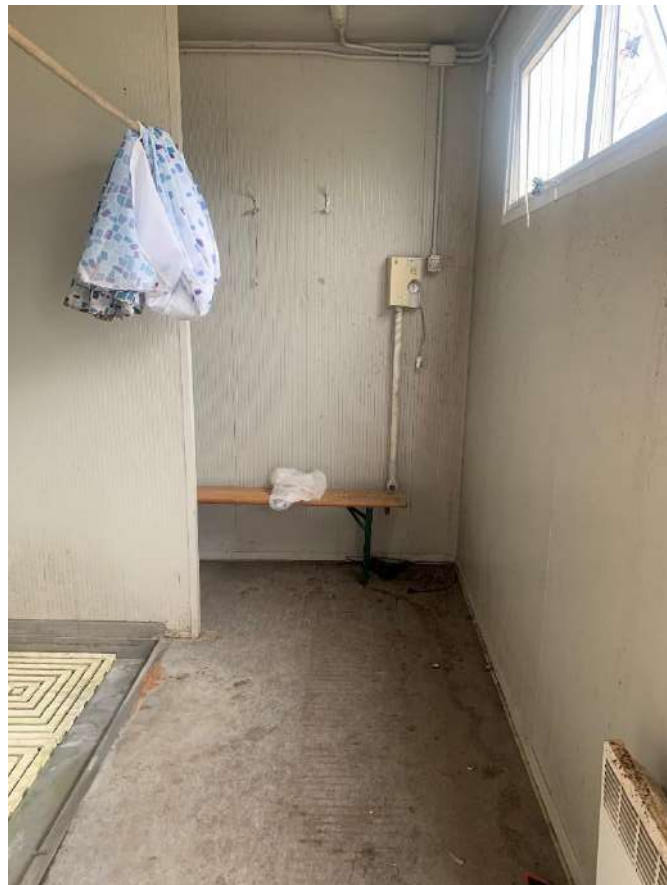
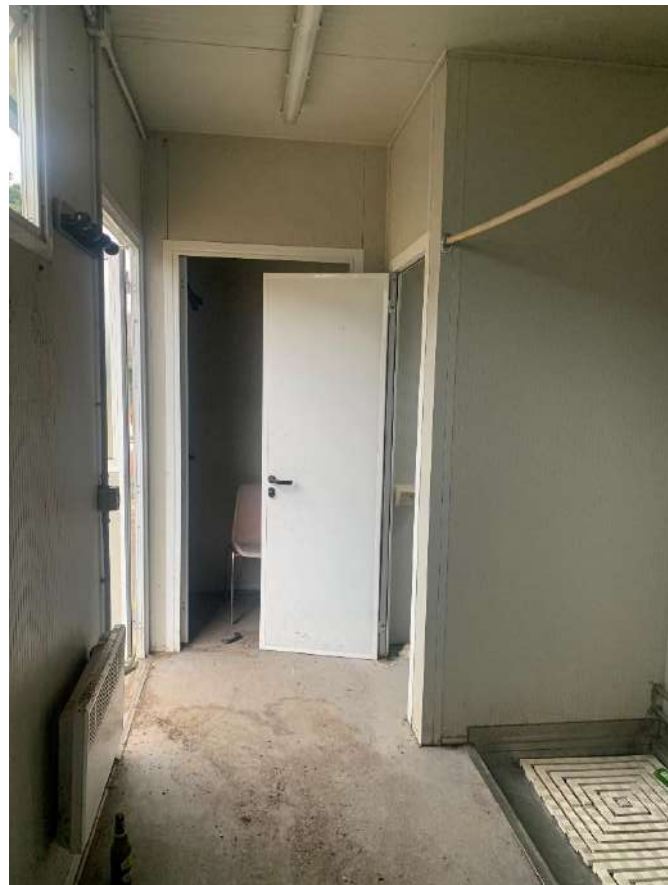
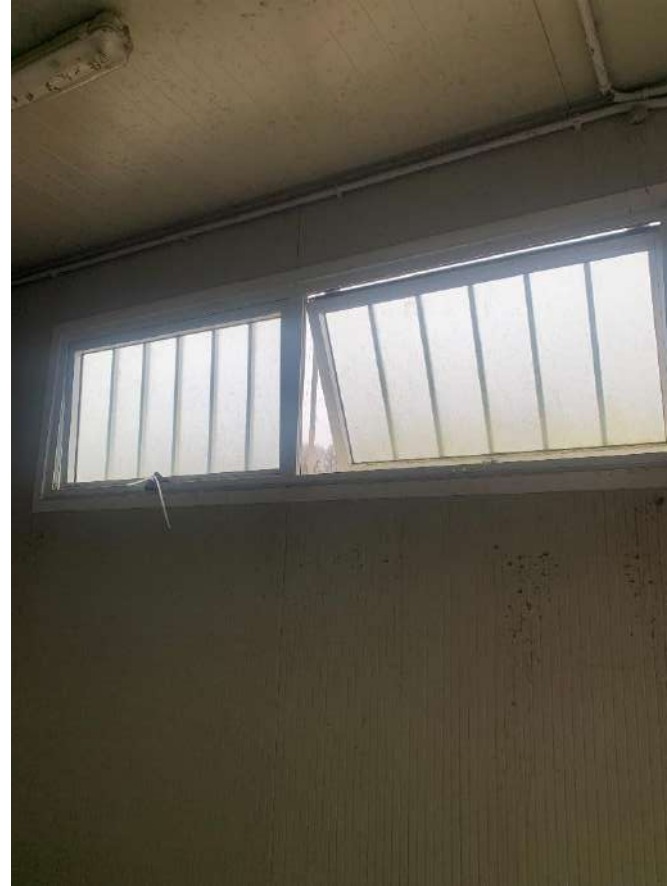
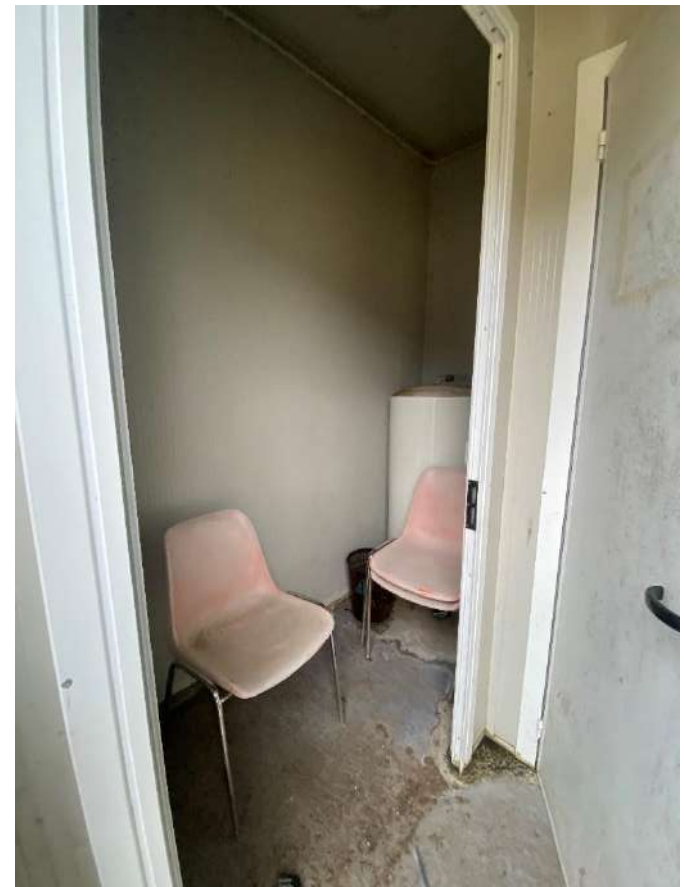
PERCORSI ORIZZONTALI INTERNI	<p>⑦</p> <p>⑧</p> <p>⑪</p> <p>⑯</p>	<ul style="list-style-type: none"> SPOGLIATOI Larghezza < 1,50 m (*) Porte con sensi di apertura non idonei e con spazi liberi anti e retro stanti non idonei al passaggio di persona su sedia a ruote Presenza di dislivelli lungo i percorsi non correttamente raccordati tramite rampe con idonea pendenza: gradini per accesso alle docce h variabile 10 - 13 cm Assenza di segnalazioni di dislivelli o salti di quota Spazi anti e retrostanti le porte tali da non consentire manovre con la sedia a ruote e non complanari Presenza di porte di difficile manovrabilità, che necessita una pressione superiore ad 8 kg Sistemi di apertura delle porte posti a h > 0,90 cm, pari a 0,98 cm, che non rispetta la normativa Regionale (L.R. 6/89) e nemmeno quella Nazionale (D.M. 236/89 e D.P.R. 503/96) Sistemi di apertura delle finestre posti a h > 1,20 m (*)
