COMUNE DI  
**CUVIO**  
PROVINCIA DI VARESE

## PIANO PER L'ELIMINAZIONE DELLE BARRIERE ARCHITETTONICHE

Titolo Elaborato	n° Elaborato
SCHEDE DI ANALISI DELLE CRITICITA' E SOLUZIONI PROGETTUALI _EDIFICI	<b>ALL.05</b>

**P.E.B.A.**

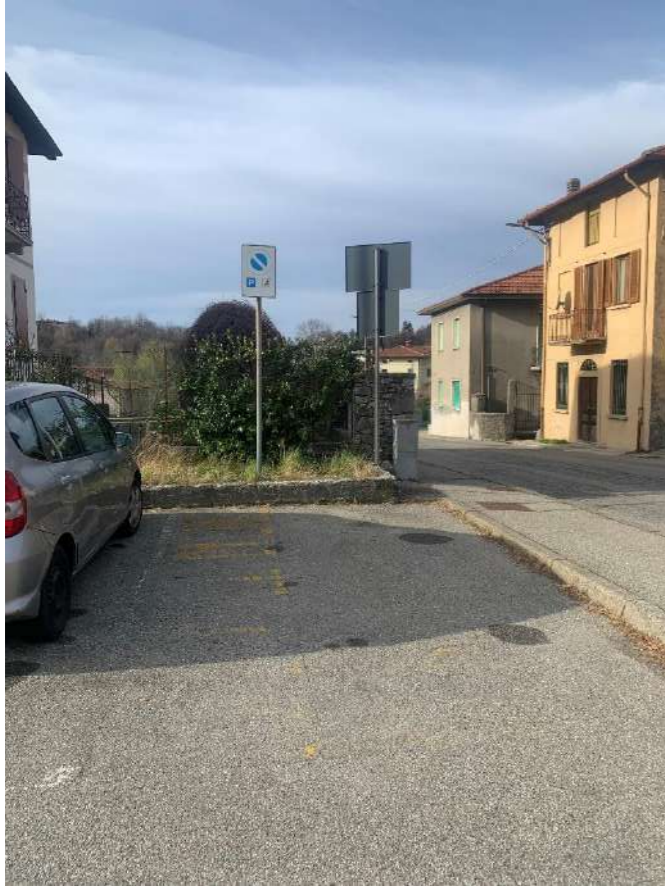
PARCHEGGI	①	<ul style="list-style-type: none"> <li>Presenza di un posto auto riservato nel parcheggio in prossimità dell'edificio</li> <li>Posto auto con larghezza &lt; 3,20 m</li> <li>Presenza di spazio zerbato per la rotazione di una carrozzina con larghezza inferiore 1,50 m (pari a 1,04 m)</li> <li>Presenza di dislivello tra lo spazio zerbato (e dunque il posto auto) e il percorso pedonale non adeguatamente raccordato tramite rampa</li> <li>Segnaletica orizzontale in cattivo stato di manutenzione</li> </ul>			
SPAZI DI PERTINENZA ESTERNI	②	<ul style="list-style-type: none"> <li>SI ANALIZZA IL PERCORSO TRA IL PARCHEGGIO E L'EDIFICIO</li> <li>Percorsi realizzati con finitura in manto bituminoso in cattivo stato di manutenzione</li> <li>Assenza di citofoni posti ad h &gt; 1,20 m da terra, adeguatamente illuminato</li> <li>Assenza di cassetta per la posta ad altezza &gt; 1,20 m</li> </ul>

SC.5.2 - SC.20
PARCHEGGI	<ul style="list-style-type: none"> <li>• Realizzazione segnaletica orizzontale posto auto riservato perpendicolare al senso di marcia o a spina di pesce</li> <li>• Eliminazione discontinuità altimetriche 5 cm &lt; d &lt; 30 cm</li> </ul>	 	-

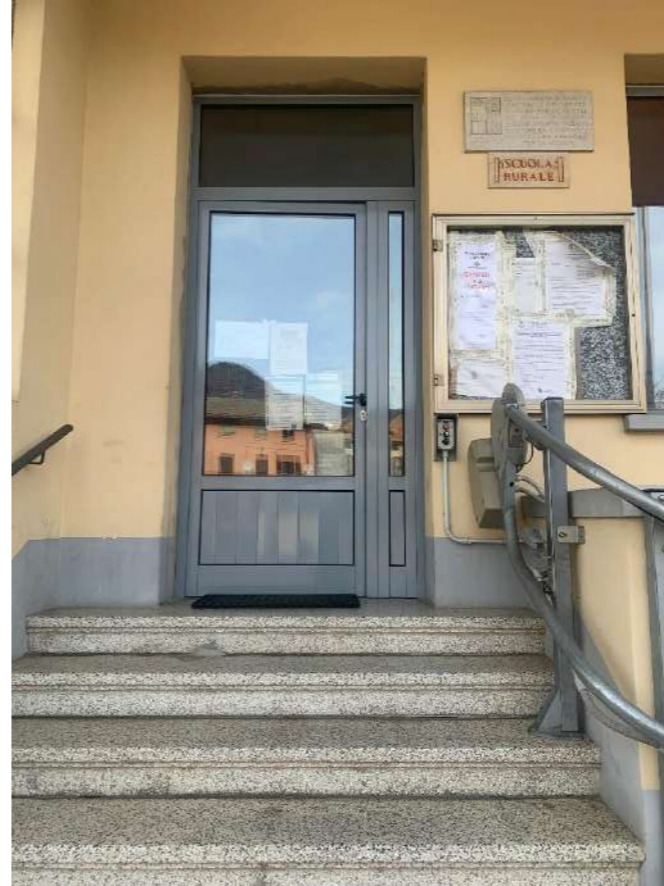
ACCESSO PRINCIPALE	③	<ul style="list-style-type: none"> <li>Accesso con dislivello rispetto al percorso pedonale esterno raccordato mediante servoscala con pulsante di chiamata; non presenti indicazioni tattilo-plantari in sommità e alla base della scala (analizzata in seguito)</li> <li>Luce netta pari a 94 cm che non rispetta la normativa Regionale (L.R. 6/89), ma che comunque rientra in quanto prescritto da quella Nazionale (D.M. 236/89 e D.P.R. 503/96)</li> <li>Zona antistante l'accesso con profondità &lt; 1,50 m</li> <li>Presenza di zerbino non incassato</li> <li>Assenza di cartelli che forniscano una adeguata informazione sull'esistenza degli accorgimenti previsti per l'accessibilità</li> <li>Assenza di percorsi guida tattilo-plantari ma presenti di guide naturali</li> <li>Assenza di mappe tattili descrittive delle attività svolte nell'edificio e dei percorsi necessari per raggiungerle</li> </ul>

SC.4.1 - SC.8.1.3 - SC.33.1
ACCESSO PRINCIPALE	<ul style="list-style-type: none"> <li>• Luce netta pari a 94 cm che non rispetta la normativa Regionale (L.R. 6/89), ma che comunque rientra in quanto prescritto da quella Nazionale (D.M. 236/89 e D.P.R. 503/96), pertanto non si ritiene necessario intervenire</li> <li>• Zona antistante l'accesso non in piano, con profondità &lt; 1,50 m, non risolvibile senza un progetto esecutivo</li> <li>• Correzione di criticità di lieve entità mediante intervento puntuale di operatore specializzato per presenza di zerbino non incassato</li> <li>• Posa di cartellonistica che fornisca adeguate informazioni sull'esistenza degli accorgimenti previsti per l'accessibilità</li> <li>• Fornitura e posa di mappa tattile descrittiva dei luoghi interna</li> </ul>

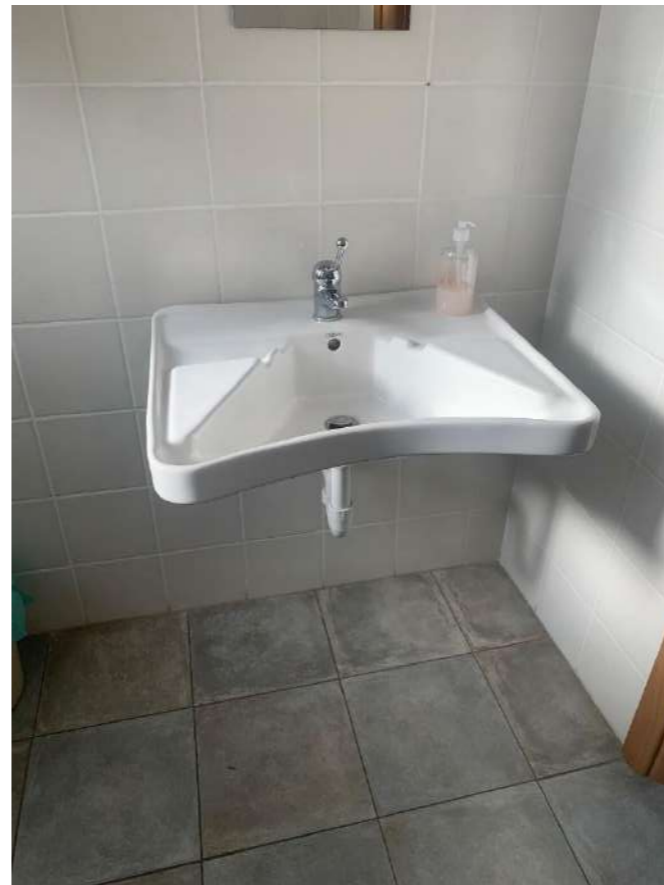
⑦

LOCALI IGIENICI	<p>7</p> <p>8</p>	<ul style="list-style-type: none"> <li>Assenza di cartelli con simboli che indicano dove si trova il bagno accessibile</li> <li>Lavabo con ripiano superiore posto ad h &gt; 80 cm dal piano di calpestio, del tipo senza colonna a sifone. Specchio sopra lavabo utilizzabile anche da persona su sedia a ruote (bordo inferiore ad h 100 cm da terra). Dispenser sapone raggiungibile da persona su sedia a ruote, asciugamani in posizione non raggiungibile</li> <li>Asse del w.c. posto a distanza &gt; 40 cm dalla parete, assenza di maniglione o corrimano orizzontali e verticali</li> <li>Accessori, ganci, dispenser, portarotolo etc. di colore non contrastante con la parete ma collocati in zone semplici ed intuitive</li> <li>Assenza di mappa tattile all'esterno dei servizi igienici che indichi la disposizione dei sanitari e degli accessori</li> <li>Mancanza di percorso tattilo plantare che conduca al servizio igienico, nonché la mappa tattile descrittiva dello stesso</li> <li>Assenza di segnale acustico visivo per percepire dall'interno del servizio igienico l'allarme antincendio</li> </ul>

CAT	DESCRIZIONE SOLUZIONI PROGETTUALI	CD	SCHEDE
LOCALI IGIENICI	<ul style="list-style-type: none"> <li>Fornitura e posa di cartellonistica con simboli che indichino il bagno accessibile</li> <li>Adeguamento altezza del lavabo esistente</li> <li>Fornitura e posa di serie completa di maniglioni orizzontali e verticali per locale igienico tipo in materiale anti-scivolo e anti-scossa, completi di tasselli di fissaggio</li> <li>Fornitura di accessori, ganci, dispenser, portarotolo etc. non sono di colore contrastante con la parete e collocati in zone semplici ed intuitive da raggiungere anche per persone con disabilità visiva o intellettiva</li> <li>Fornitura e posa di mappa tattile descrittiva dei luoghi all'esterno dei servizi igienici che indichi la disposizione dei sanitari e degli accessori</li> <li>Posa di segnalazione tattilo plantare per identificare la porta di accesso del servizio igienico</li> </ul>

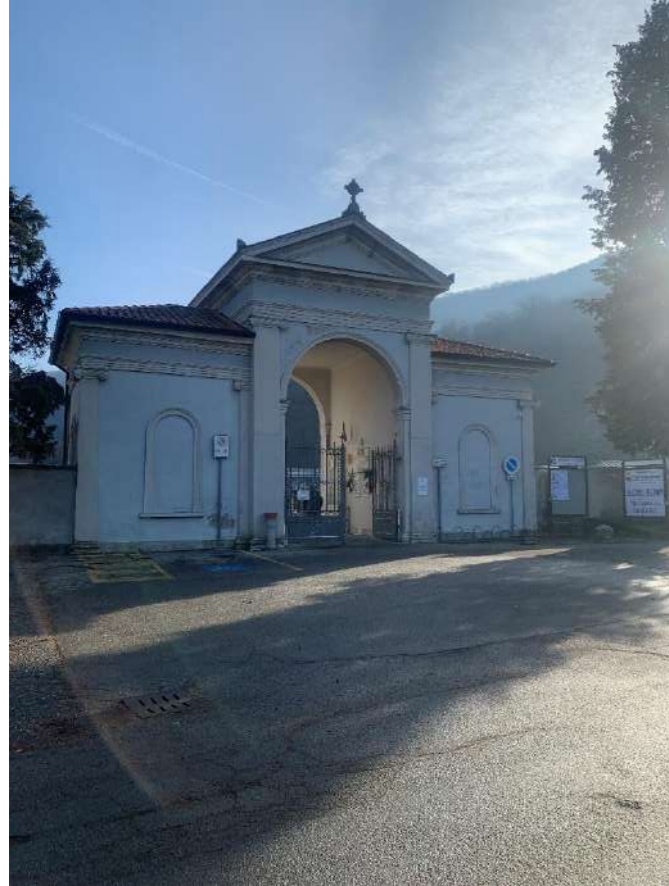
PARCHEGGI	①	<ul style="list-style-type: none"> <li>Posto auto riservato nelle immediate vicinanze dell'ingresso principale a norma, non si sono riscontrate criticità</li> </ul>

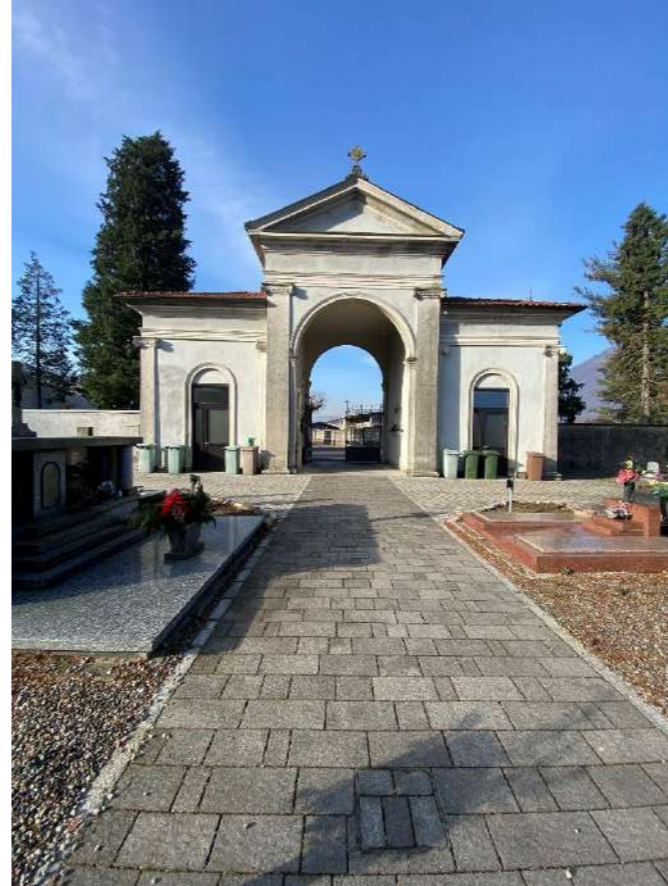
SPAZI DI PERTINENZA ESTERNI	③ ④ ⑧	<ul style="list-style-type: none"> <li>Non sono presenti spazi di pertinenza all'esterno delle mura del cimitero; si sono analizzati in questa categoria, viste le caratteristiche di omogeneità, i principali percorsi interni</li> <li>Percorsi realizzati con materiali sdruciolevoli, che non garantiscono perfetta planarità e continuità (ghiaietto) nella parte in ampliamento del cimitero</li> <li>Assenza di percorsi guida tattilo-plantari o di guide naturali. Percorso pedonale adiacente a zone non pavimentate privo di ciglio idoneo ad assicurare l'immediata percezione visiva e acustica se percorso con bastone</li> </ul>

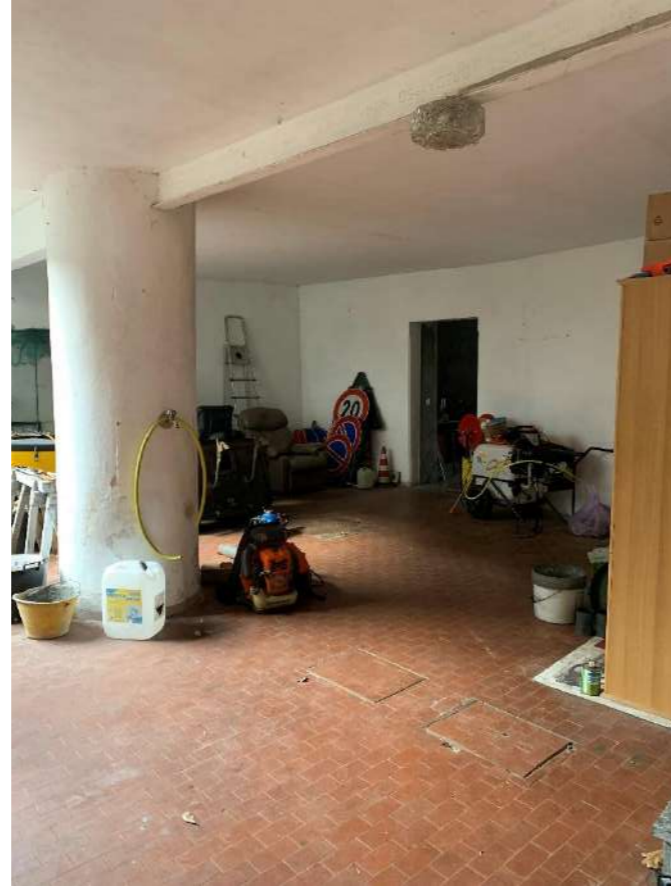
②

PERCORSI ORIZZONTALI INTERNI	<p>②</p> <p>③</p> <p>④</p> <p>⑤</p>	<ul style="list-style-type: none"> <li>PIANO TERRA</li> <li>Larghezza &lt; 1,50 m (*)</li> <li>Presenza di dislivelli lungo i percorsi non correttamente raccordati tramite rampe con idonea pendenza: gradino</li> <li>Assenza di segnalazioni di dislivelli o salti di quota</li> <li>Spazi anti e retrostanti le porte tali da non consentire manovre con la sedia a ruote e non complanari</li> <li>Sistemi di apertura delle porte posti a h &gt; 0,90 cm (*)</li> <li>Sistemi di apertura delle finestre posti a h &gt; 1,20 m (*)</li> <li>PIANO PRIMO</li> <li>Presenza di dislivelli lungo i percorsi non correttamente raccordati tramite rampe con idonea pendenza</li> <li>Sistemi di apertura delle porte posti a h &gt; 0,90 cm (*)</li> <li>Sistemi di apertura delle finestre posti a h &gt; 1,20 m (*)</li> </ul>

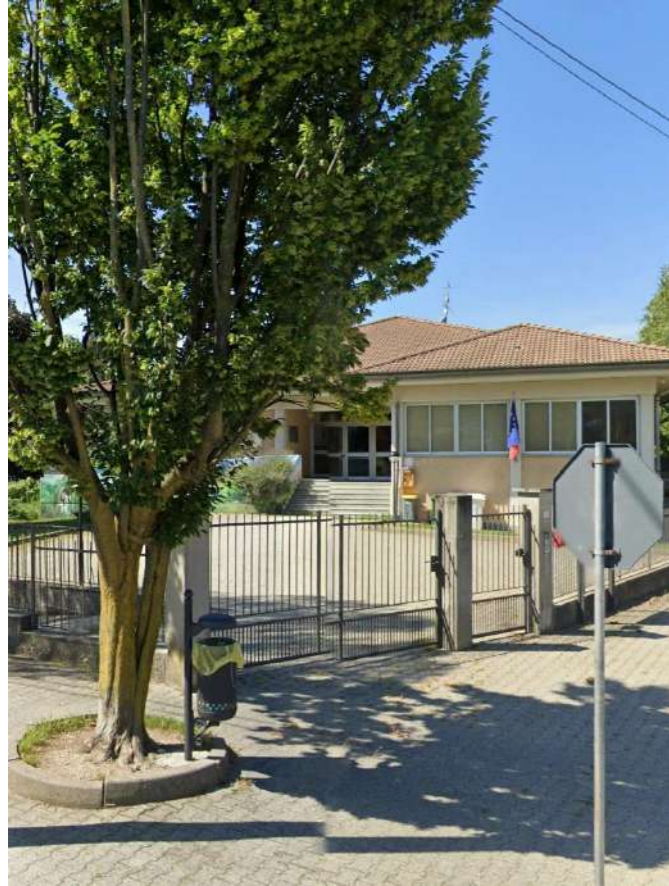
CAT	DC	DESCRIZIONE CRITICITA'	CD	VD	VC
RAGGIUNGIBILITA' EDIFICIO	①	<ul style="list-style-type: none"> <li>Mancanza di segnaletica e cartellonistica di orientamento/indicazione (es. mappe tattili)</li> <li>Mancanza indicazione dell'accesso principale (sbarramento con codice "Direzione Rettilinea")</li> <li>Mancanza di cartelli con simboli e scritte ingrandite che favoriscano l'orientamento nei percorsi di avvicinamento</li> <li>Mancanza di zone car e bike sharing</li> <li>Assenza di rastrelliere per biciclette</li> </ul>

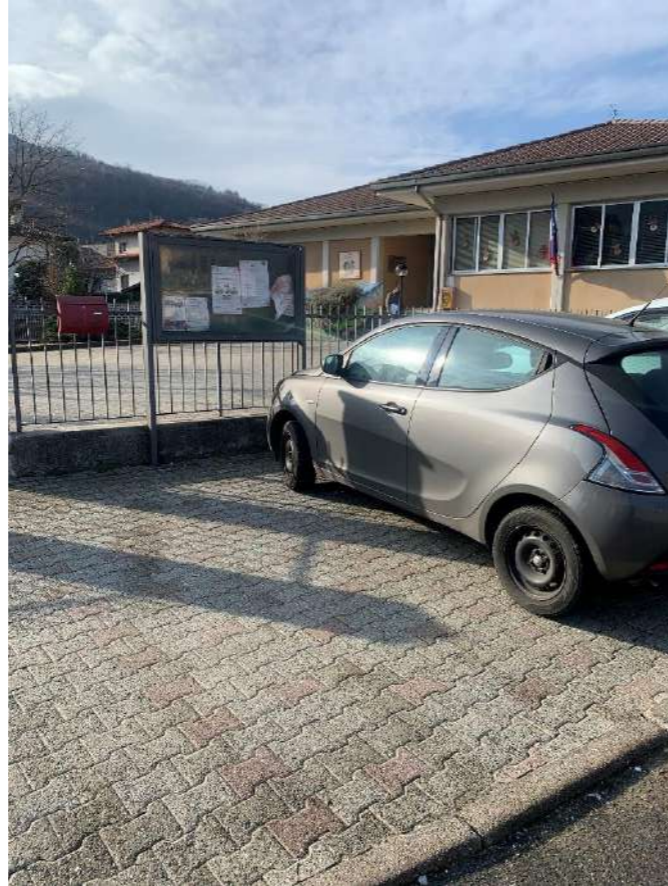
<p>●</p> <p>●</p> <p>●</p> <p>●</p>	<p>●</p>
PARCHEGGI	②	<ul style="list-style-type: none"> <li>Assenza di adeguata segnaletica verticale</li> <li>Mancanza di adeguata illuminazione</li> </ul>
