## Restauro Conservativo di Villa Camozzi

**PROGETTO DEFINITIVO/ESECUTIVO\_ Allegato A**

**RELAZIONE ILLUSTRATIVA**

Giugno 2018

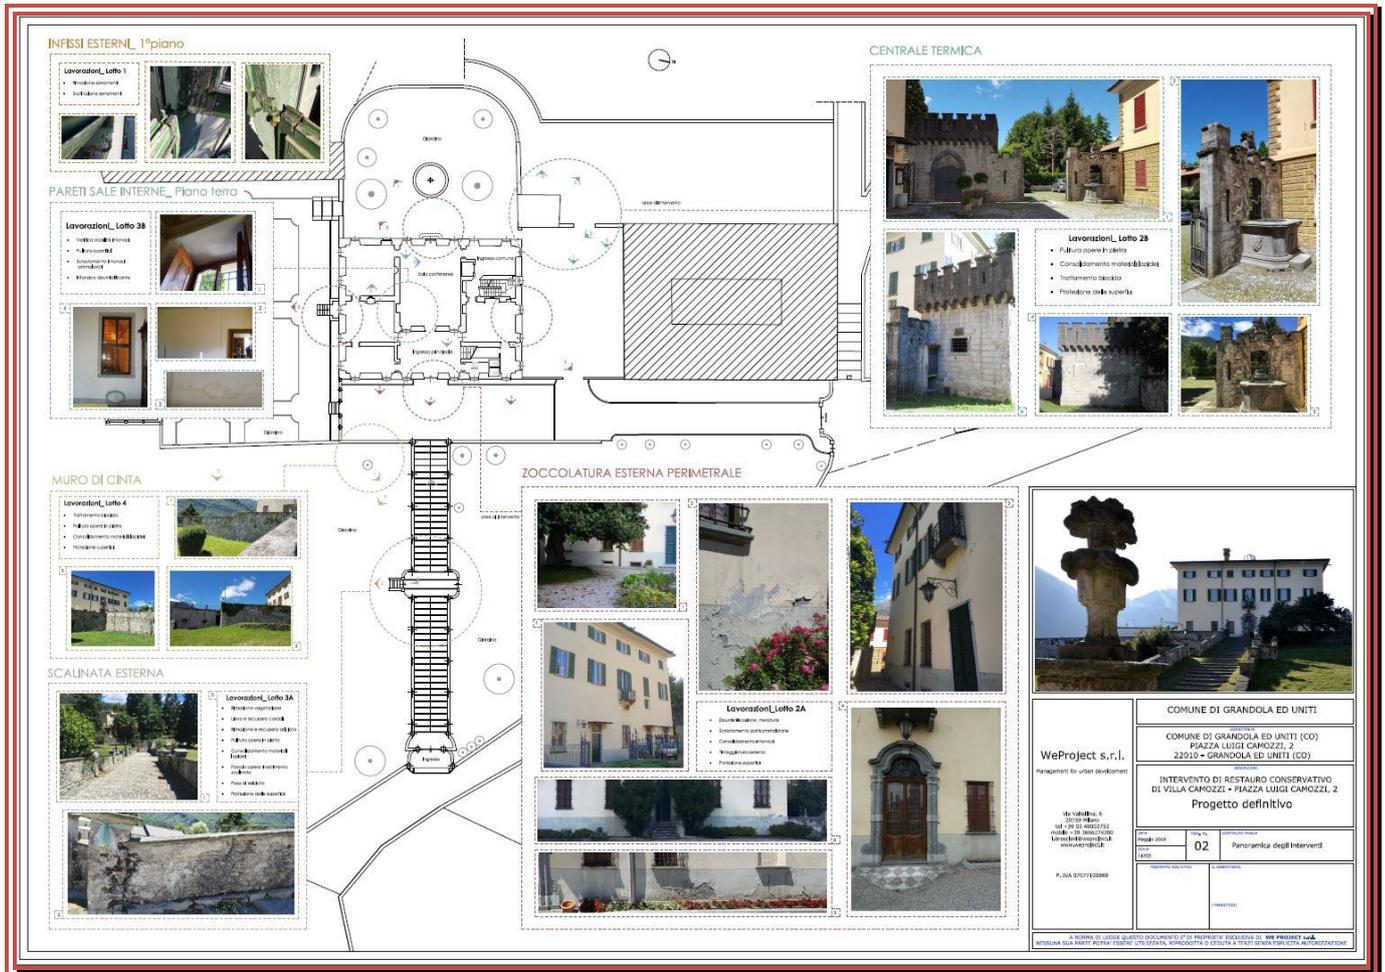
**Figura 13 – Estratto della Tav.02 che mostra la panoramica degli interventi da effettuare su Villa Camozzi**

Con riferimento alla "Tav.02 – Panoramica degli interventi", che offre una panoramica generale degli interventi e delle lavorazioni da effettuare sull'edificio, sono state individuati i seguenti elementi che richiedono operazioni di restauro e manutenzione:

- gli infissi esterni del piano primo (corrispondente agli uffici comunali);
- la zoccolatura esterna su tutti i quattro fronti della villa;
- la centrale termica annessa;
- la scalinata principale di accesso alla Villa
- le sale interne situate al piano terra.

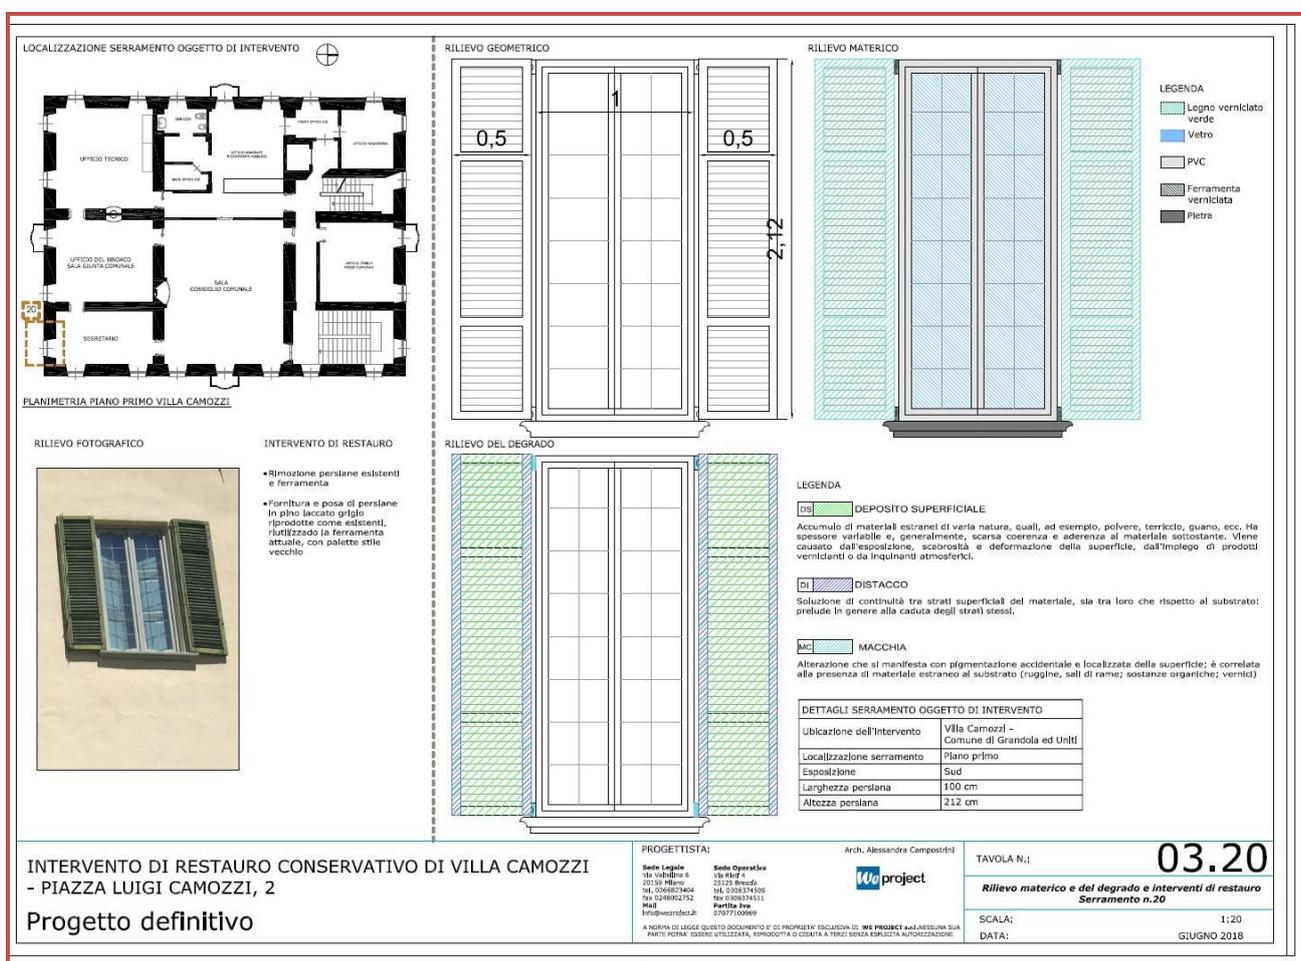
Figura 18 – Esempio di scheda di dettaglio per gli infissi esterni

L'intervento prevede la sostituzione degli infissi esterni del piano primo. Attualmente essi si presentano in condizioni di deterioramento dovute al continuo utilizzo (il piano primo di Villa Camozzi ospita gli uffici comunali e vede al suo interno una costante presenza di persone) e agli agenti atmosferici.

Gli scuri presentano patologie di degrado diffuse, da depositi superficiali a mancanze puntuali di materiale, a fenomeni generali di marcescenza del legno.
