Comune di Lenno  
Provincia di Como

**Piano di Governo del Territorio**

## Piano delle Regole

**allegato 04**  
**Schede di analisi dei manufatti appartenenti**  
**ai Nuclei di Antica Formazione (NAF)**

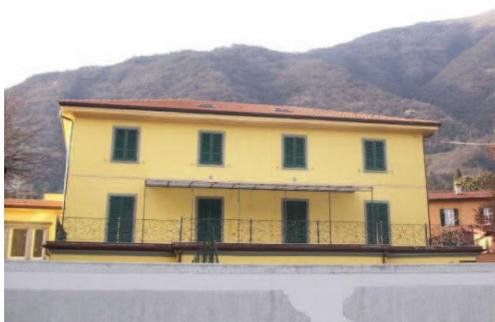
Valutazione sintetica dell'edificio		
Stato di conservazione	Ottimo	
	Buono	<input checked="" type="checkbox"/>
	Sufficiente	
	Insufficiente	
Superfetazioni		
Interventi NON coerenti eseguiti

1 manutenzione ordinaria	SI	4 ristrutturazione edilizia	NO
2 manutenzione straordinaria	SI		
3 restauro e risan conservat.	SI

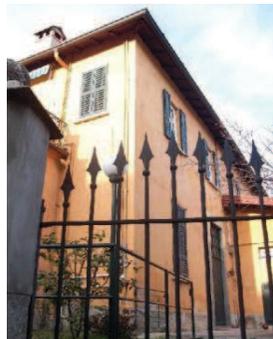
Valutazione sintetica dell'edificio		
Stato di conservazione	Ottimo	
	Buono	<input checked="" type="checkbox"/>
	Sufficiente	
	Insufficiente	
Superfetazioni		
Interventi NON coerenti eseguiti

1 manutenzione ordinaria	SI	4 ristrutturazione edilizia	NO
2 manutenzione straordinaria	SI		
3 restauro e risan conservat.	SI

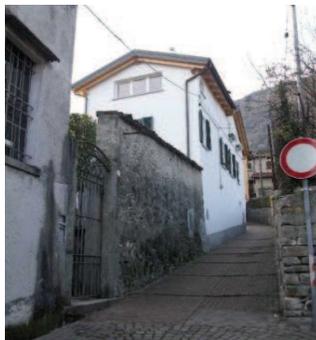
Valutazione sintetica dell'edificio		
Stato di conservazione	Ottimo	
	Buono	
	Sufficiente	<input checked="" type="checkbox"/>
	Insufficiente	
Superfetazioni		
Interventi NON coerenti eseguiti

1 manutenzione ordinaria	SI	4 ristrutturazione edilizia	SI
2 manutenzione straordinaria	SI		
3 restauro e risan conservat.	SI

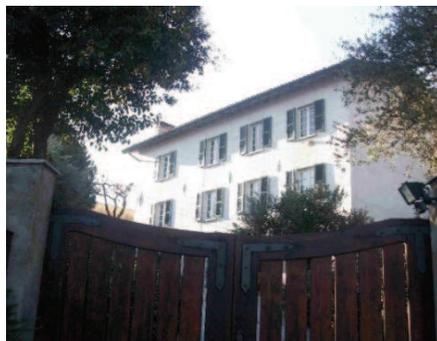
5

Valutazione sintetica dell'edificio		
Stato di conservazione	Ottimo	
	Buono	<input checked="" type="checkbox"/>
	Sufficiente	
	Insufficiente	
Superfetazioni		
Interventi NON coerenti eseguiti

1 manutenzione ordinaria	SI	4 ristrutturazione edilizia	SI
2 manutenzione straordinaria	SI		
3 restauro e risan conservat.	SI

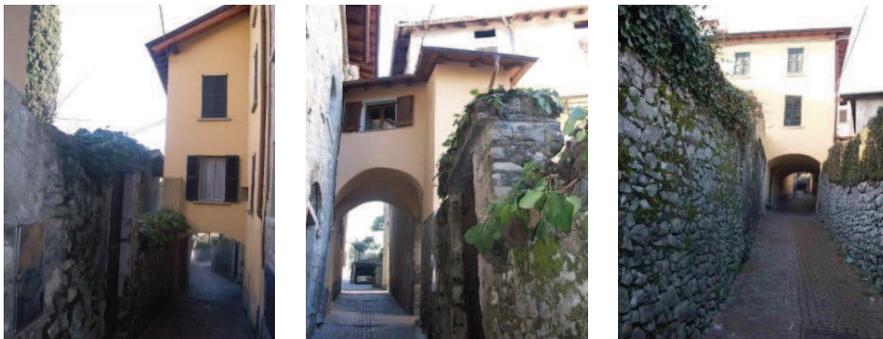
6

Valutazione sintetica dell'edificio		
Stato di conservazione	Ottimo	
	Buono	<input checked="" type="checkbox"/>
	Sufficiente	
	Insufficiente	
Superfetazioni		
Interventi NON coerenti eseguiti

1 manutenzione ordinaria	SI	4 ristrutturazione edilizia	NO
2 manutenzione straordinaria	SI		
3 restauro e risan conservat.	SI

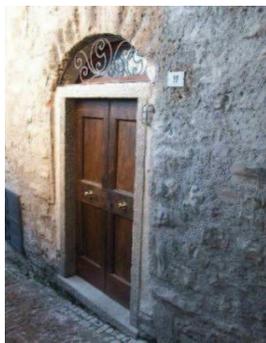
7

Valutazione sintetica dell'edificio		
Stato di conservazione	Ottimo	
	Buono	<input checked="" type="checkbox"/>
	Sufficiente	
	Insufficiente	
Superfetazioni		
Interventi NON coerenti eseguiti

1 manutenzione ordinaria	SI	4 ristrutturazione edilizia	SI
2 manutenzione straordinaria	SI		
3 restauro e risan conservat.	SI

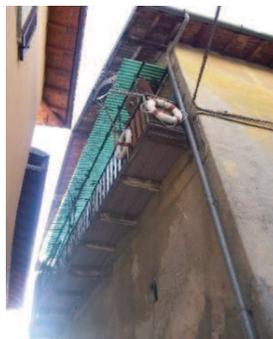
8

Valutazione sintetica dell'edificio		
Stato di conservazione	Ottimo	
	Buono	
	Sufficiente	<input checked="" type="checkbox"/>
	Insufficiente	
Superfetazioni		
Interventi NON coerenti eseguiti

1 manutenzione ordinaria	SI	4 ristrutturazione edilizia	SI
2 manutenzione straordinaria	SI		
3 restauro e risan conservat.	SI

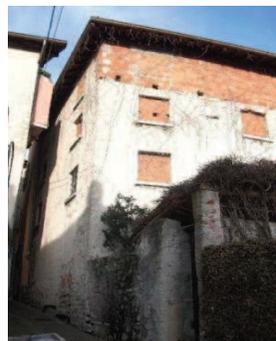
9

Tipologia edificio	in linea su strada	Anno/periodo costruzione
Tipologia copertura	tetto a padiglione	Catasto Comunale 1871
N° piani fuori terra	PT + 3	Seminterrato
Destinazione d'uso Piano Terra	edificio in stato di abbandono	
Destinazione d'uso Piani Superiori	edificio in stato di abbandono

Ottimo		Buono		Sufficiente		Insufficiente	
Ottimo									
Buono									
Sufficiente									
Insufficiente									
Superfetazioni									
Interventi NON coerenti eseguiti

1 manutenzione ordinaria	SI	4 ristrutturazione edilizia	SI
2 manutenzione straordinaria	SI		
3 restauro e risan conservat.	SI

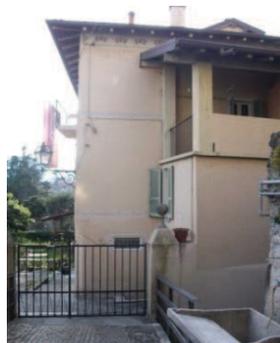
10

Valutazione sintetica dell'edificio		
Stato di conservazione	Ottimo	
	Buono	<input checked="" type="checkbox"/>
	Sufficiente	
	Insufficiente	
Superfetazioni		
Interventi NON coerenti eseguiti

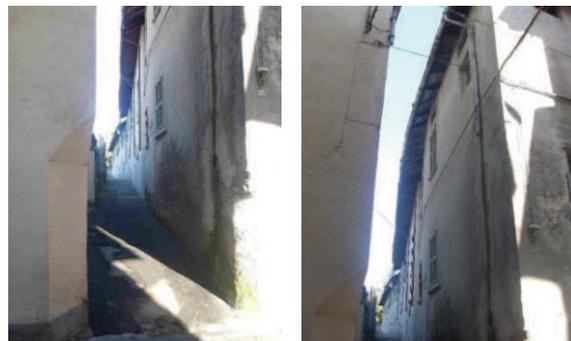
12

Valutazione sintetica dell'edificio	L'immobile analizzato risulta frazionato in diverse unità abitative, alcune di queste sono state ristrutturate e sono abitate altre invece versano in stato d'abbandono.	
Stato di conservazione	Ottimo	
	Buono	
	Sufficiente	<input checked="" type="checkbox"/>
	Insufficiente	
Superfetazioni		
Interventi NON coerenti eseguiti

1 manutenzione ordinaria	SI	4 ristrutturazione edilizia	SI
2 manutenzione straordinaria	SI		
3 restauro e risan conservat.	SI

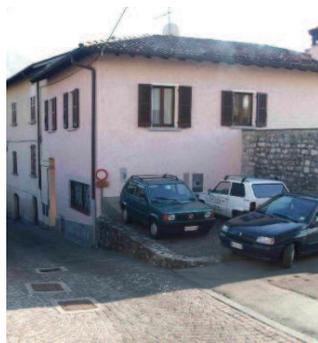
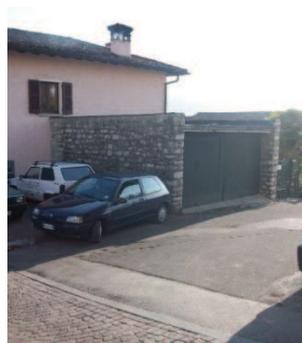
15

Valutazione sintetica dell'edificio		
Stato di conservazione	Ottimo	
	Buono	<input checked="" type="checkbox"/>
	Sufficiente	
	Insufficiente	
Superfetazioni		
Interventi NON coerenti eseguiti

1 manutenzione ordinaria	SI	4 ristrutturazione edilizia	SI
2 manutenzione straordinaria	SI		
3 restauro e risan conservat.	SI

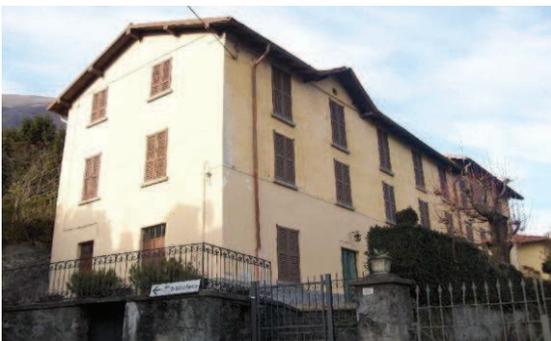
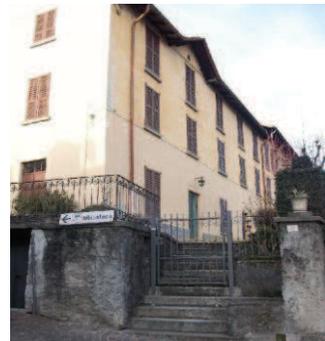
Valutazione sintetica dell'edificio		
Stato di conservazione	<input type="checkbox"/> Ottimo <input checked="" type="checkbox"/> Buono <input type="checkbox"/> Sufficiente <input type="checkbox"/> Insufficiente	
Superfetazioni		
Interventi NON coerenti eseguiti

1 manutenzione ordinaria	SI	4 ristrutturazione edilizia	NO
2 manutenzione straordinaria	SI		
3 restauro e risan conservat.	SI

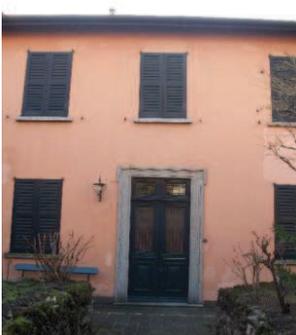
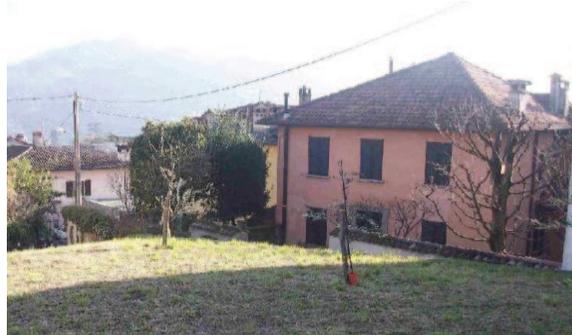
Valutazione sintetica dell'edificio		
Stato di conservazione	Ottimo	
	Buono	<input checked="" type="checkbox"/>
	Sufficiente	
	Insufficiente	
Superfetazioni		
Interventi NON coerenti eseguiti

1 manutenzione ordinaria	SI	4 ristrutturazione edilizia	SI
2 manutenzione straordinaria	SI		
3 restauro e risan conservat.	SI

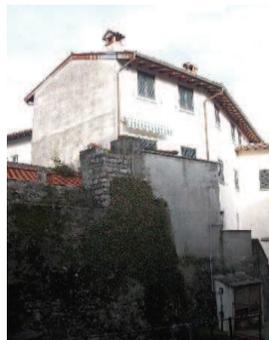
Valutazione sintetica dell'edificio	L'edificio ospita la biblioteca comunale, inaugurata nel 1980 e ricavata dal recupero funzionale di un vecchio filatoio di seta, attivo fino al 1927.	
Stato di conservazione	<input type="radio"/> Ottimo <input checked="" type="radio"/> Buono <input type="radio"/> Sufficiente <input type="radio"/> Insufficiente	
Superfetazioni		
Interventi NON coerenti eseguiti

1 manutenzione ordinaria	<input checked="" type="checkbox"/> SI	4 ristrutturazione edilizia	<input checked="" type="checkbox"/> SI
2 manutenzione straordinaria	<input type="checkbox"/> SI		
3 restauro e risan conservat.	<input type="checkbox"/> SI

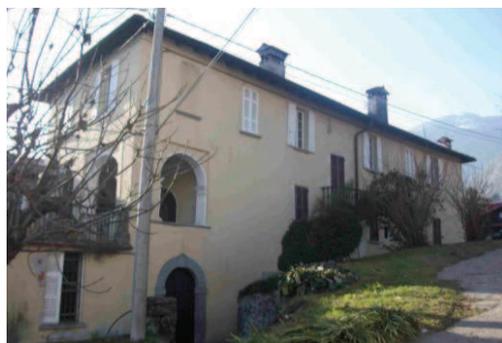
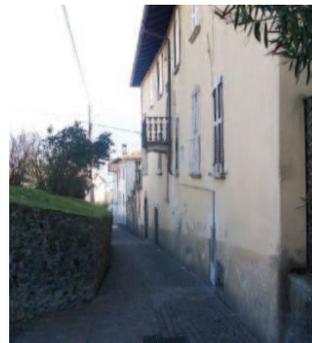
6

Valutazione sintetica dell'edificio		
Stato di conservazione	Ottimo	
	Buono	<input checked="" type="checkbox"/>
	Sufficiente	
	Insufficiente	
Superfetazioni		
Interventi NON coerenti eseguiti

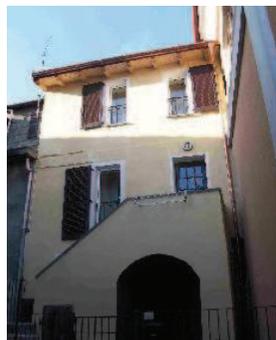
14

Ottimo		Buono		Sufficiente		Insufficiente	
Ottimo									
Buono									
Sufficiente									
Insufficiente									
Superfetazioni	(Sì, rampa d'accesso al 1° piano)								
Interventi NON coerenti eseguiti

1 manutenzione ordinaria	SI	4 ristrutturazione edilizia	SI
2 manutenzione straordinaria	SI		
3 restauro e risan conservat.	SI

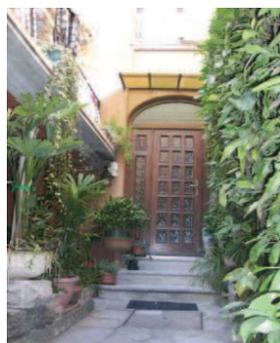
17

Valutazione sintetica dell'edificio		
Stato di conservazione	<input type="checkbox"/> Ottimo <input type="checkbox"/> Buono <input checked="" type="checkbox"/> Sufficiente <input type="checkbox"/> Insufficiente	
Superfetazioni		
Interventi NON coerenti eseguiti

1 manutenzione ordinaria	SI	4 ristrutturazione edilizia	SI
2 manutenzione straordinaria	SI		
3 restauro e risan conservat.	SI

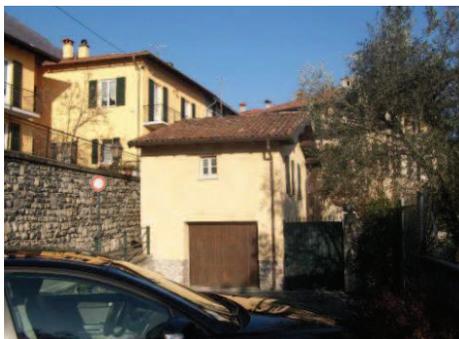
23

Valutazione sintetica dell'edificio		
Stato di conservazione	Ottimo	
	Buono	<input checked="" type="checkbox"/>
	Sufficiente	
	Insufficiente	
Superfetazioni		
Interventi NON coerenti eseguiti

1 manutenzione ordinaria	SI	4 ristrutturazione edilizia	SI
2 manutenzione straordinaria	SI		
3 restauro e risan conservat.	SI

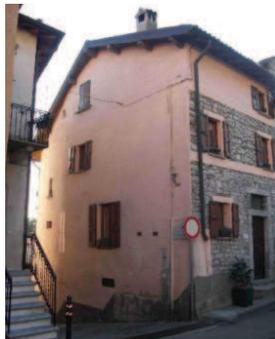
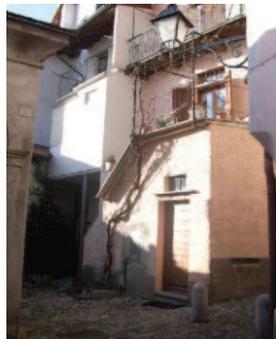
25

Ottimo		Buono		Sufficiente		Insufficiente	
Ottimo									
Buono									
Sufficiente									
Insufficiente									
Superfetazioni	Sì, scale accesso 1° piano - retro								
Interventi NON coerenti eseguiti

1 manutenzione ordinaria	SI	4 ristrutturazione edilizia	SI
2 manutenzione straordinaria	SI		
3 restauro e risan conservat.	SI

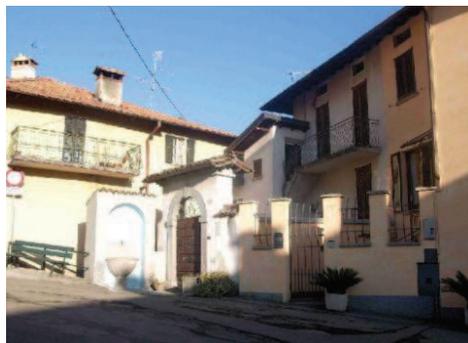
31

Ottimo		Buono		Sufficiente		Insufficiente	
Ottimo									
Buono									
Sufficiente									
Insufficiente									
Superfetazioni	Sì, tettoie e muri ingresso abitazioni								
Interventi NON coerenti eseguiti

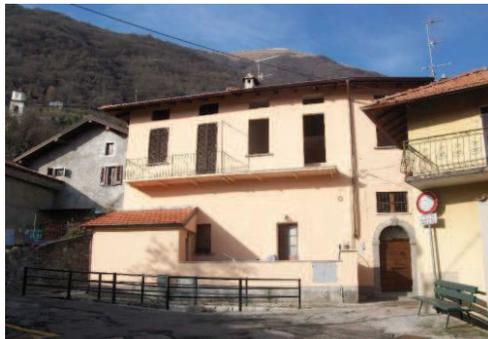
33

Valutazione sintetica dell'edificio		
Stato di conservazione	Ottimo	
	Buono	
	Sufficiente	
	Insufficiente	
Superfetazioni	(Sì, in facciata, tettoia-sanitario esterno)	
Interventi NON coerenti eseguiti

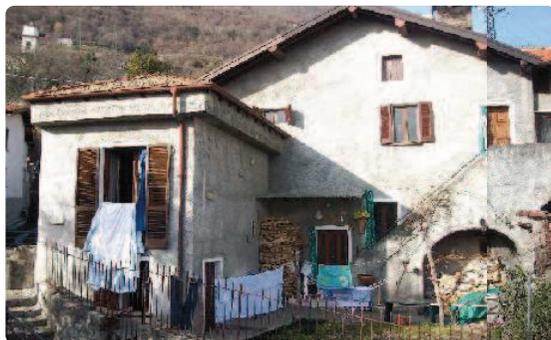
34

Valutazione sintetica dell'edificio		
Stato di conservazione	Ottimo	
	Buono	
	Sufficiente	
	Insufficiente	
Superfetazioni	(Si, in facciata, tettoia esterno)	
Interventi NON coerenti eseguiti

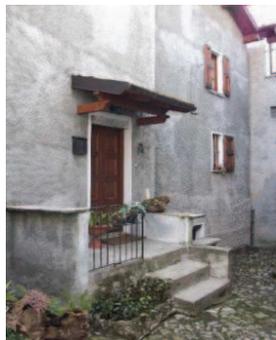
41

Valutazione sintetica dell'edificio		
Stato di conservazione	<input type="checkbox"/> Ottimo <input type="checkbox"/> Buono <input checked="" type="checkbox"/> Sufficiente <input type="checkbox"/> Insufficiente	
Superfetazioni		
Interventi NON coerenti eseguiti

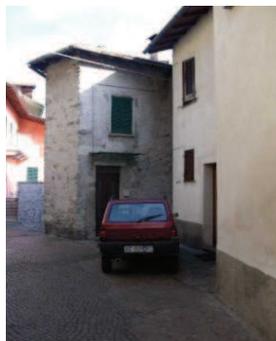
44

Valutazione sintetica dell'edificio		
Stato di conservazione	<input type="checkbox"/> Ottimo <input type="checkbox"/> Buono <input checked="" type="checkbox"/> Sufficiente <input type="checkbox"/> Insufficiente	
Superfetazioni		
Interventi NON coerenti eseguiti

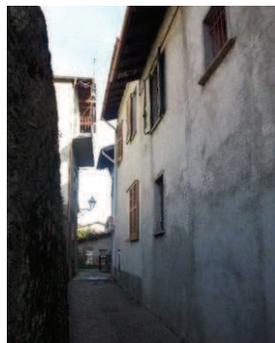
48

Valutazione sintetica dell'edificio		
Stato di conservazione	<input type="checkbox"/> Ottimo <input type="checkbox"/> Buono <input checked="" type="checkbox"/> Sufficiente <input type="checkbox"/> Insufficiente	
Superfetazioni		
Interventi NON coerenti eseguiti

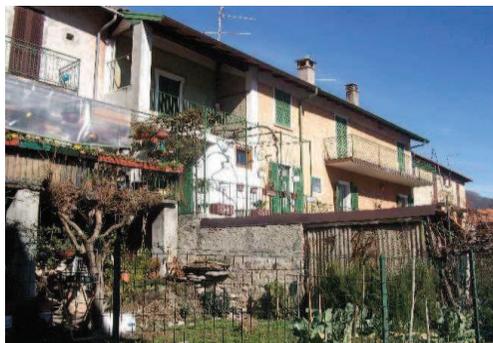
4

Valutazione sintetica dell'edificio		
Stato di conservazione	Ottimo	
	Buono	
	Sufficiente	
	Insufficiente	
Superfetazioni	Si, tettoie, sanitari esterni, ed accessori	
Interventi NON coerenti eseguiti

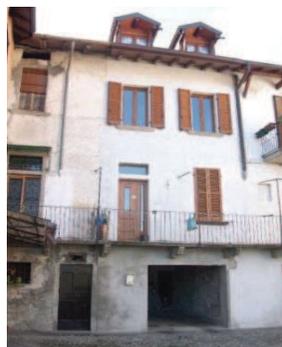
6

Valutazione sintetica dell'edificio		
Stato di conservazione	Ottimo	
	Buono	
	Sufficiente	
	Insufficiente	
Superfetazioni	realizzazione n°2 abbaini	
Interventi NON coerenti eseguiti

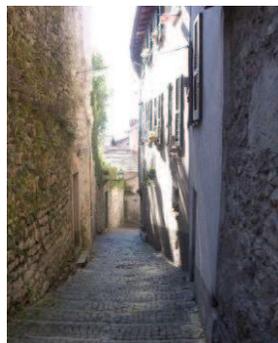
1

Valutazione sintetica dell'edificio		
Stato di conservazione	<input type="radio"/> Ottimo <input type="radio"/> Buono <input checked="" type="radio"/> Sufficiente <input type="radio"/> Insufficiente	
Superfetazioni		
Interventi NON coerenti eseguiti

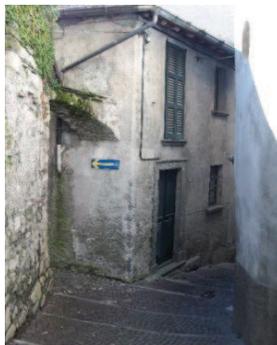
2

Tipologia edificio	in linea su strada	Anno/periodo costruzione
Tipologia copertura	tetto a capanna bifalda	Catasto Comunale 1933
N° piani fuori terra	PT + 1	Seminterrato
Destinazione d'uso Piano Terra	edificio in stato di abbandono	
Destinazione d'uso Piani Superiori	edificio in stato di abbandono

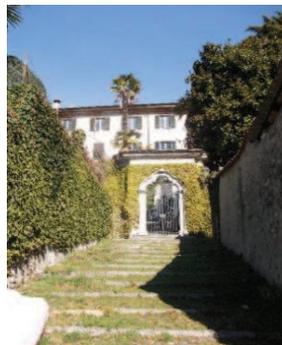
Valutazione sintetica dell'edificio	Complesso edilizio di interesse storico inserito entro l'ambito di riqualificazione urbana ARU03.	
Stato di conservazione	Ottimo	
	Buono	
	Sufficiente	
	Insufficiente	
Superfetazioni		
Interventi NON coerenti eseguiti

1 manutenzione ordinaria	SI	4 ristrutturazione edilizia	NO
2 manutenzione straordinaria	NO		
3 restauro e risan conservat.	NO

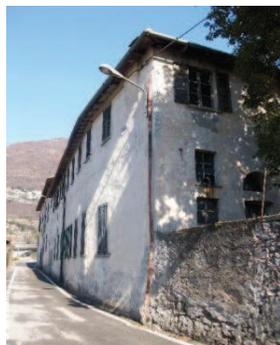
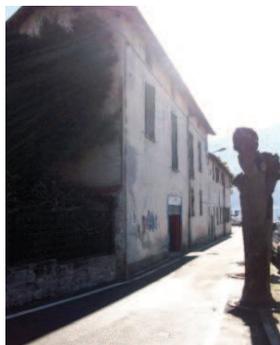
13

Valutazione sintetica dell'edificio	L'edificio ospita un'autofficina e una serie di unità abitative, alcune delle quali versano in stato di abbandono.	
Stato di conservazione	Ottimo	
	Buono	
	Sufficiente	
	Insufficiente	
Superfetazioni		
Interventi NON coerenti eseguiti

1 manutenzione ordinaria	SI	4 ristrutturazione edilizia	SI
2 manutenzione straordinaria	SI		
3 restauro e risan conservat.	SI

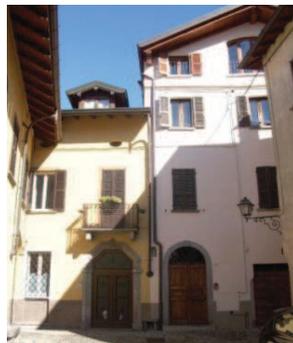
20

Valutazione sintetica dell'edificio		
Stato di conservazione	Ottimo	
	Buono	<input checked="" type="checkbox"/>
	Sufficiente	
	Insufficiente	
Superfetazioni	realizzazione n°1 abbaino	
Interventi NON coerenti eseguiti

1 manutenzione ordinaria	SI	4 ristrutturazione edilizia	SI
2 manutenzione straordinaria	SI		
3 restauro e risan conservat.	SI

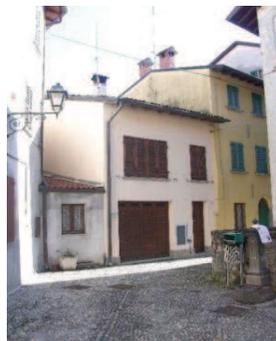
Tipologia edificio	in linea su strada	Anno/periodo costruzione
Tipologia copertura	tetto a capanna bifalda	Catasto Comunale 1871
N° piani fuori terra	PT + 1	Seminterrato
Destinazione d'uso Piano Terra	residenziale	
Destinazione d'uso Piani Superiori	residenziale

Valutazione sintetica dell'edificio		
Stato di conservazione	Ottimo	
	Buono	
	Sufficiente	
	Insufficiente	
Superfetazioni		
Interventi NON coerenti eseguiti

1 manutenzione ordinaria	SI	4 ristrutturazione edilizia	SI
2 manutenzione straordinaria	SI		
3 restauro e risan conservat.	SI

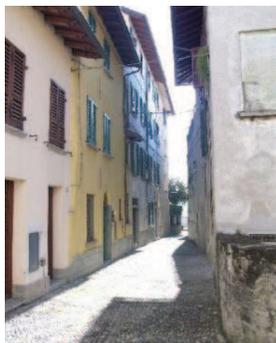
24

Tipologia edificio	in linea su strada	Anno/periodo costruzione
Tipologia copertura	tetto a capanna bifalda	Catasto Comunale 1871
N° piani fuori terra	PT + 2	Seminterrato
Destinazione d'uso Piano Terra	residenziale	
Destinazione d'uso Piani Superiori	residenziale

Valutazione sintetica dell'edificio		
Stato di conservazione	Ottimo	
	Buono	
	Sufficiente	
	Insufficiente	
Superfetazioni		
Interventi NON coerenti eseguiti

1 manutenzione ordinaria	SI	4 ristrutturazione edilizia	SI
2 manutenzione straordinaria	SI		
3 restauro e risan conservat.	SI

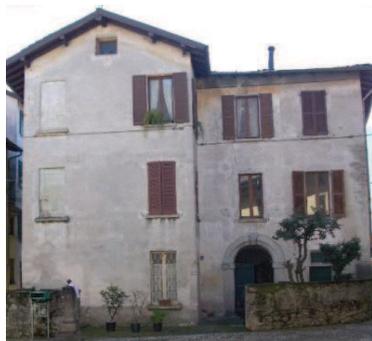
25

Tipologia edificio	in linea su strada/corte	Anno/periodo costruzione
Tipologia copertura	tetto a padiglione	Catasto Comunale 1871
N° piani fuori terra	PT + 2	Seminterrato
Destinazione d'uso Piano Terra	residenziale	
Destinazione d'uso Piani Superiori	residenziale

Valutazione sintetica dell'edificio		
Stato di conservazione	Ottimo	
	Buono	
	Sufficiente	
	Insufficiente	
Superfetazioni		
Interventi NON coerenti eseguiti

1 manutenzione ordinaria	SI	4 ristrutturazione edilizia	SI
2 manutenzione straordinaria	SI		
3 restauro e risan conservat.	SI

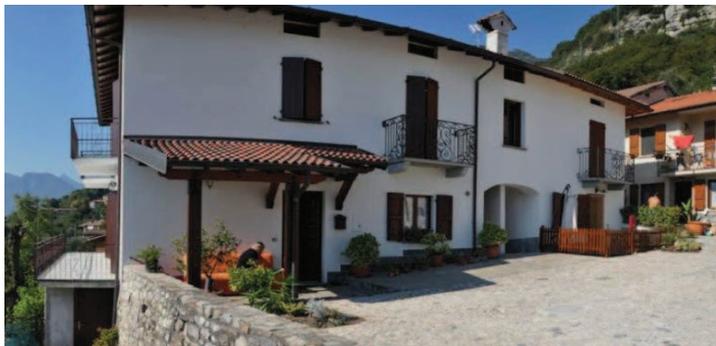
Tipologia edificio	edificio a corte	Anno/periodo costruzione
Tipologia copertura	tetto a padiglione	Catasto Comunale 1871
N° piani fuori terra	PT + 1	Seminterrato
Destinazione d'uso Piano Terra	residenziale	
Destinazione d'uso Piani Superiori	residenziale

Valutazione sintetica dell'edificio		
Stato di conservazione	Ottimo	
	Buono	<input checked="" type="checkbox"/>
	Sufficiente	
	Insufficiente	
Superfetazioni		
Interventi NON coerenti eseguiti

1 manutenzione ordinaria	SI	4 ristrutturazione edilizia	SI
2 manutenzione straordinaria	SI		
3 restauro e risan conservat.	SI

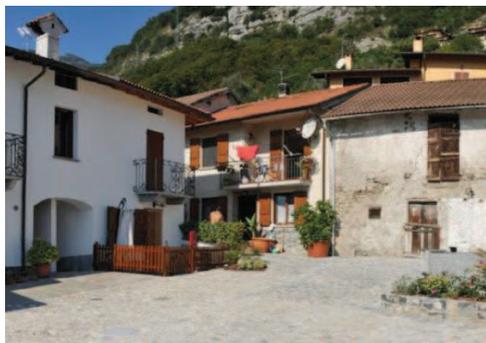
Tipologia edificio	edificio a corte	Anno/periodo costruzione
Tipologia copertura	tetto a capanna bifalda	Catasto Comunale 1871
N° piani fuori terra	PT + 1	Seminterrato
Destinazione d'uso Piano Terra	residenziale	
Destinazione d'uso Piani Superiori	residenziale

Valutazione sintetica dell'edificio		
Stato di conservazione	Ottimo	
	Buono	<input checked="" type="checkbox"/>
	Sufficiente	
	Insufficiente	
Superfetazioni		
Interventi NON coerenti eseguiti

1 manutenzione ordinaria	SI	4 ristrutturazione edilizia	SI
2 manutenzione straordinaria	SI		
3 restauro e risan conservat.	SI

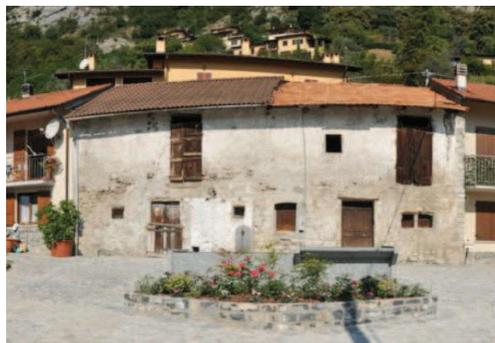
Tipologia edificio	edificio a corte	Anno/periodo costruzione
Tipologia copertura	tetto a capanna bifalda	Catasto Comunale 1871
N° piani fuori terra	PT + 1	Seminterrato
Destinazione d'uso Piano Terra	nessuna	
Destinazione d'uso Piani Superiori	nessuna

Valutazione sintetica dell'edificio	Edificio in stato d'abbandono	
Stato di conservazione	Ottimo	
	Buono	
	Sufficiente	
	Insufficiente	
Superfetazioni		
Interventi NON coerenti eseguiti

1 manutenzione ordinaria	SI	4 ristrutturazione edilizia	SI
2 manutenzione straordinaria	SI		
3 restauro e risan conservat.	SI

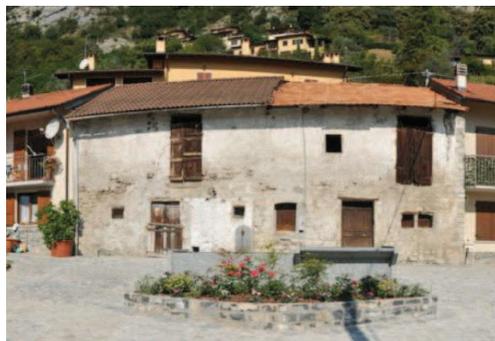
5

Tipologia edificio	edificio a corte	Anno/periodo costruzione
Tipologia copertura	tetto a capanna bifalda	Catasto Comunale 1871
N° piani fuori terra	PT + 1	Seminterrato
Destinazione d'uso Piano Terra	nessuna	
Destinazione d'uso Piani Superiori	nessuna

Valutazione sintetica dell'edificio	Edificio in stato d'abbandono	
Stato di conservazione	Ottimo	
	Buono	
	Sufficiente	
	Insufficiente	
Superfetazioni		
Interventi NON coerenti eseguiti

1 manutenzione ordinaria	SI	4 ristrutturazione edilizia	SI
2 manutenzione straordinaria	SI		
3 restauro e risan conservat.	SI

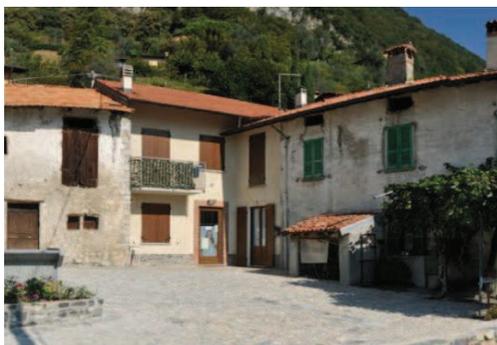
6

Tipologia edificio	edificio a corte	Anno/periodo costruzione
Tipologia copertura	tetto a padiglione	Catasto Comunale 1871
N° piani fuori terra	PT + 1	Seminterrato
Destinazione d'uso Piano Terra	residenziale	
Destinazione d'uso Piani Superiori	residenziale

Valutazione sintetica dell'edificio		
Stato di conservazione	Ottimo	
	Buono	
	Sufficiente	
	Insufficiente	
Superfetazioni		
Interventi NON coerenti eseguiti

1 manutenzione ordinaria	SI	4 ristrutturazione edilizia	SI
2 manutenzione straordinaria	SI		
3 restauro e risan conservat.	SI

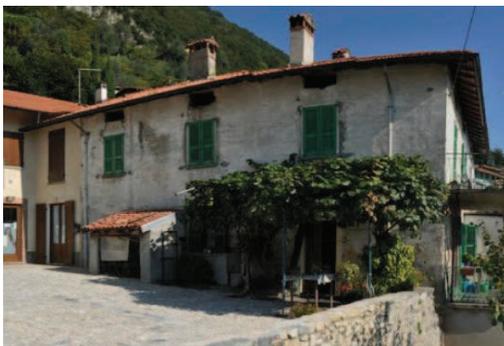
7

Tipologia edificio	edificio a corte	Anno/periodo costruzione
Tipologia copertura	tetto a padiglione	Catasto Comunale 1871
N° piani fuori terra	PT + 1	Seminterrato
Destinazione d'uso Piano Terra	residenziale	
Destinazione d'uso Piani Superiori	residenziale

Valutazione sintetica dell'edificio		
Stato di conservazione	Ottimo	
	Buono	
	Sufficiente	
	Insufficiente	
Superfetazioni		
Interventi NON coerenti eseguiti
