Comune di Costa Masnaga

PIANO ELIMINAZIONE
BARRIERE ARCHITETTONICHE

Schede edifici – valutazione e interventi
Vers. 1.1

Schede edifici – valutazione e interventi

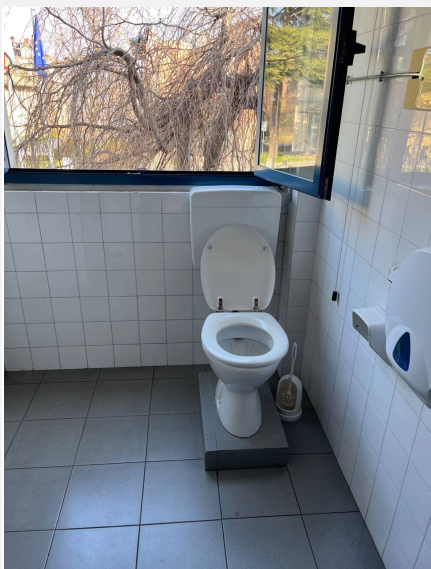
Bagno disabile primo piano privo di maniglione di appoggio

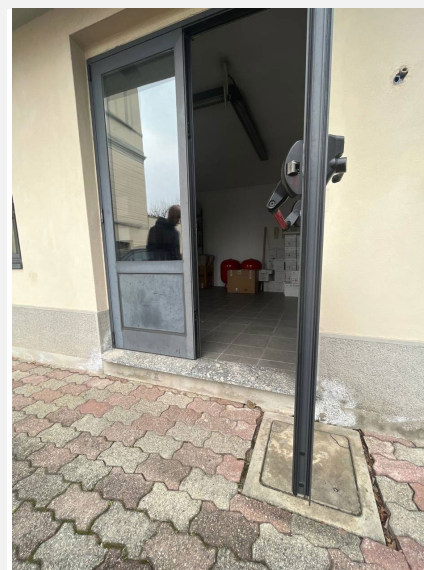
Ingresso del personale con all'esterno un dislivello doppio su marciapiede e su soglia e all'interno una scalinata, complessivamente non accessibile.

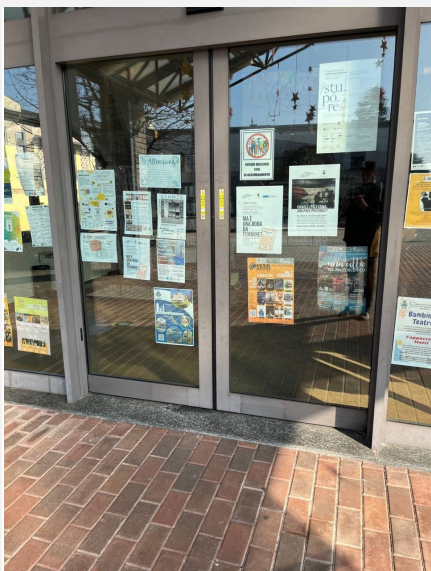
Ingresso principale con gradino di oltre 3 cm sulla soglia

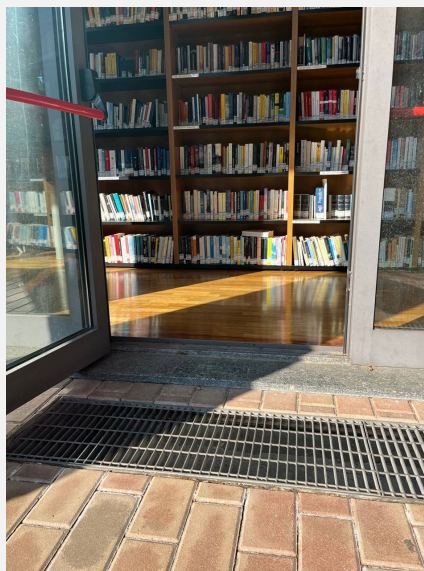
Uscita di emergenza nel lato destro della biblioteca con gradino di 3 cm sulla soglia

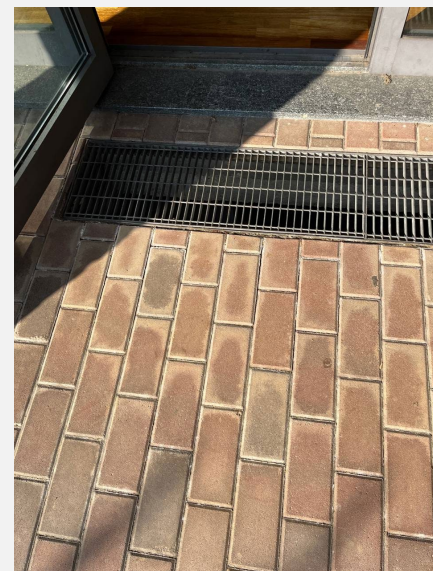
Griglia in prossimità di uscita di emergenza lato destro dell'edificio con maglia rettangolare grande

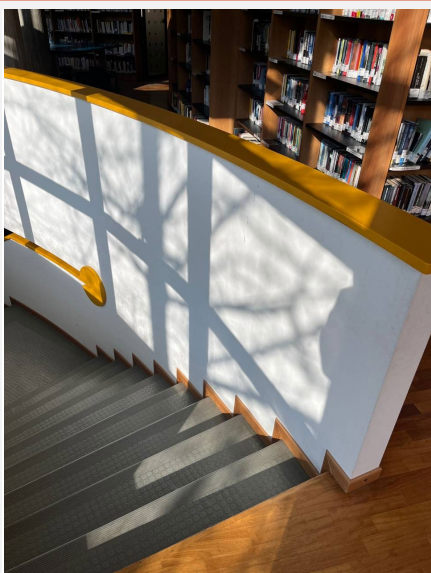
Rampa di scale che porta al piano interrato dal piano terra privo di corrimano nel lato destro nei primi 2,5 m di scale

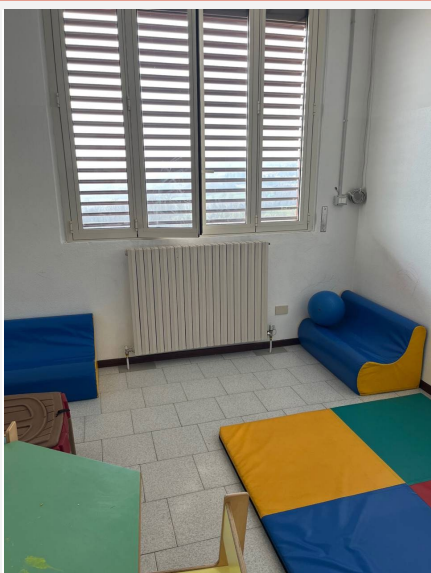
Aula primo piano vicino a uscita di emergenza ex aula covi d' con termosifone privo di protezione

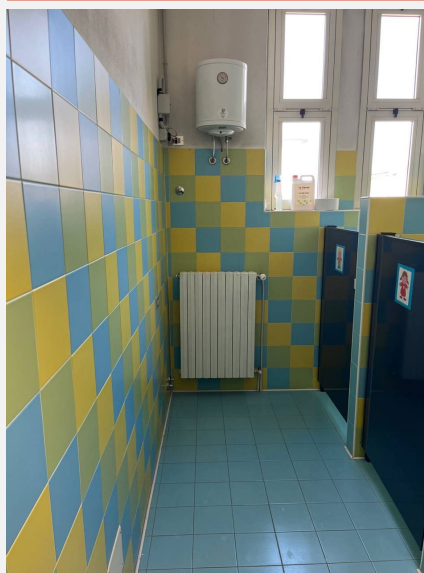
Termosifone primo piano bagno privo di protezione

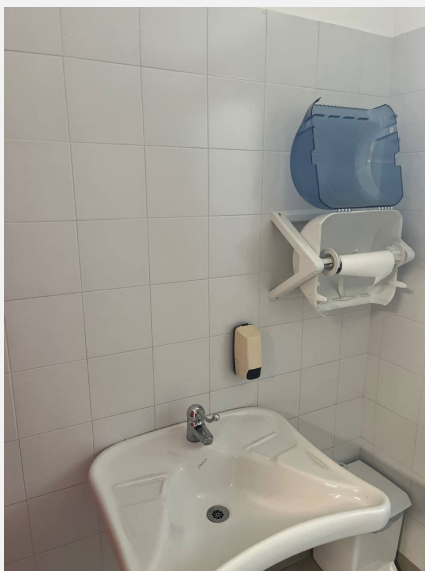
Bagno riservato primo piano via degli ippocastani con lavandino privo di specchio

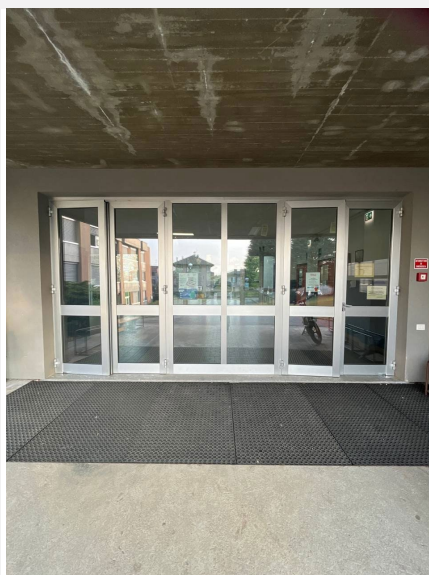
Uscita di emergenza di fronte all'ingresso principale della scuola elementare con dislivello su soglia maggiore di 3 cm

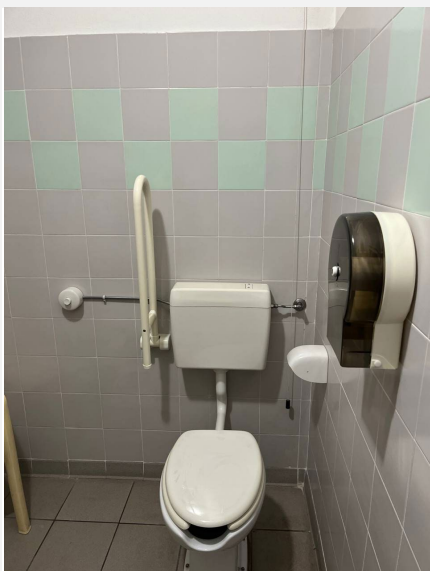
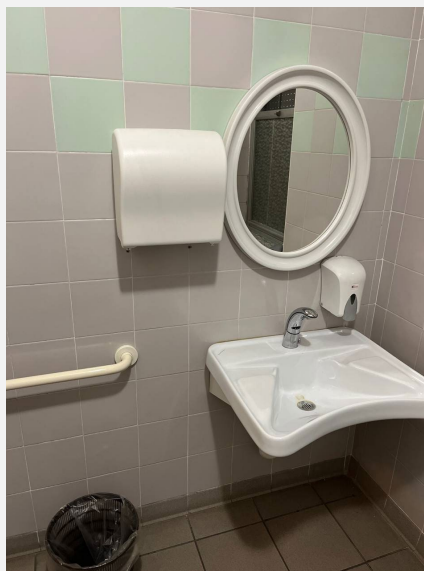
- bagno riservato a norma con specchio sufficientemente basso ma non agibile in quanto sono presenti i problemi nei tubi di scarico dell'acqua

bagno riservato a norma con specchio sufficientemente basso ma non agibile in quanto sono presenti i problemi nei tubi di scarico dell'acqua

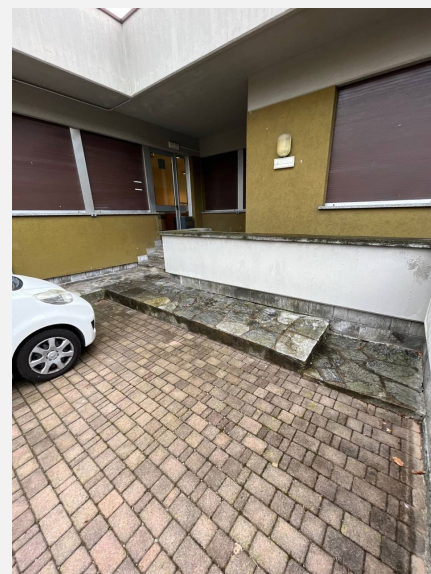
- Porta uscita emergenza dall'atrio centrale con tre scalini non accessibile

Porta uscita emergenza dall'atrio centrale con tre scalini non accessibile

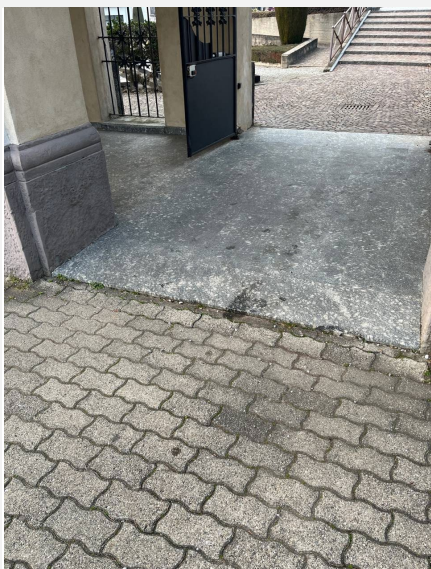
- Ingresso con dislivello di 3 cm

Ingresso con dislivello di 3 cm; ricarica in asfalto di 2,5 m per eliminazione del dislivello

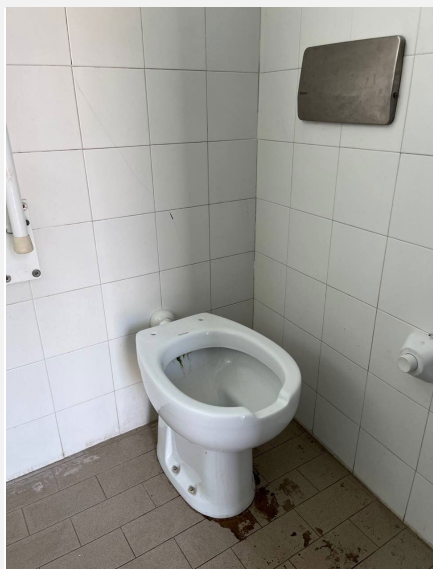
Bagno riservato sulla prima porta a destra dell'edificio con wc privo di ciambella

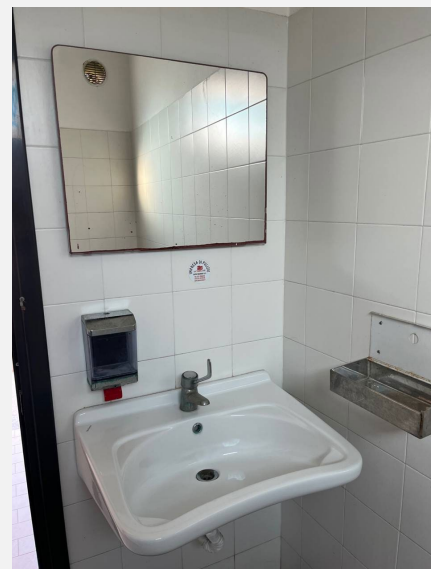
Bagno riservato in corrispondenza di prima porta a destra dell'edificio con specchio troppo alto non utilizzabile da utenza in carrozzina

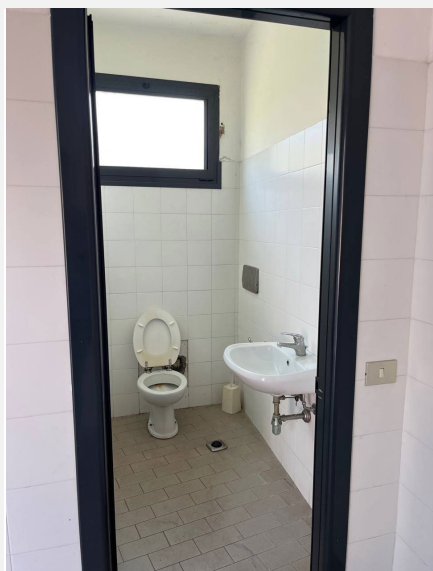
Bagni con accesso dalla seconda porta da destra dell'edificio senza accorgimenti per utenza con disabilità

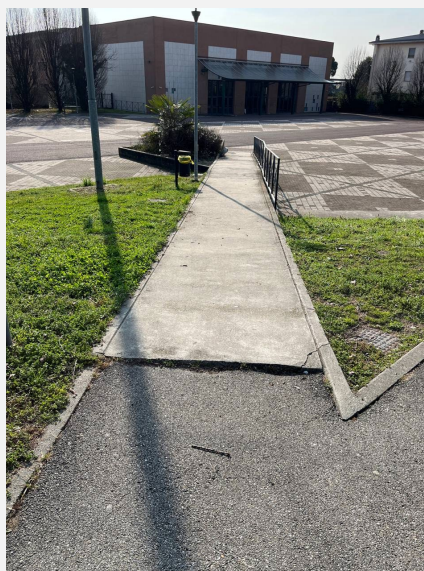
Accesso a area mercatale da parcheggio in via donatori volontari di sangue con rampa non accessibile per dislivello di 5 cm

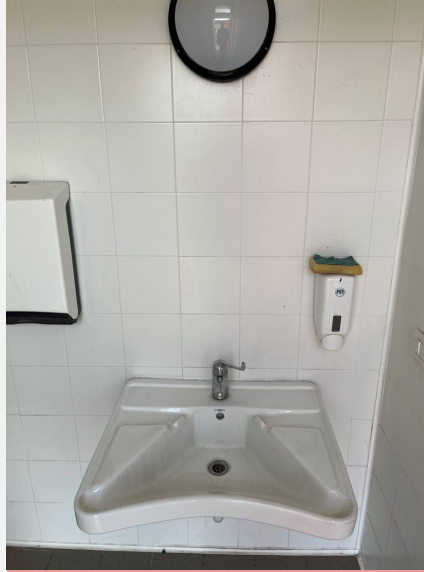
Bagno riservato all'interno del bagno maschile pubblico con lavandino privo di specchio

Bagno riservato all'interno del bagno maschile pubblico con wc privo di ciambella

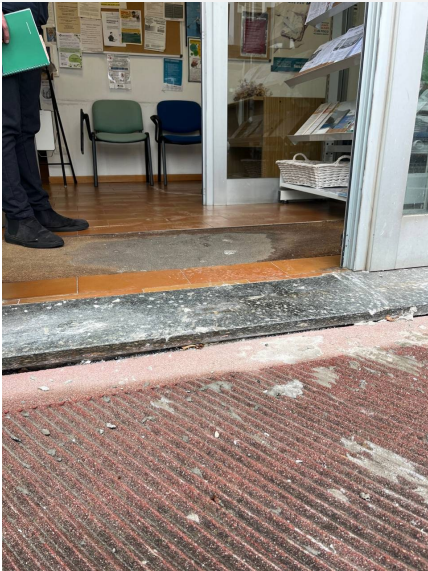
- Dislivello di 3 cm su soglia ingresso principale
- Porte di collegamento fra condominio e uffici Cisl utilizzata soltanto dal personale

Dislivello di 3 cm su soglia ingresso principale; posizionamento zerbino

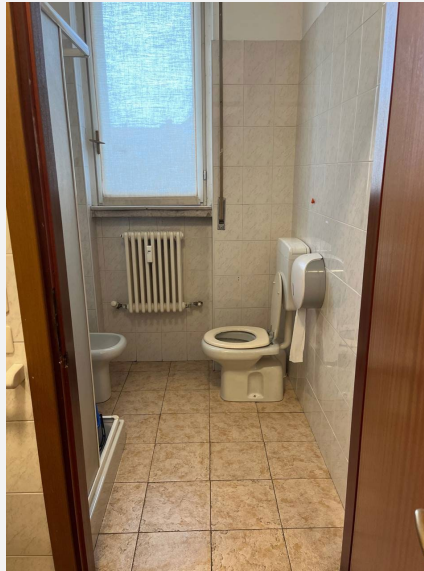
- Assenza di bagno riservato

Assenza di bagno riservato. Dimensioni del bagno possono consentire l'adeguamento

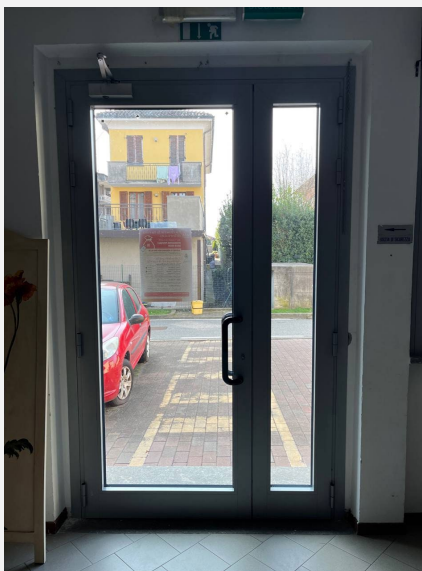
Sala riunioni con unica uscita di emergenza con serratura non a norma

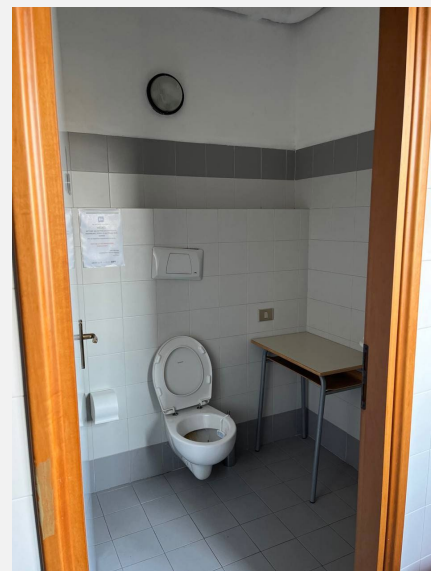
Bagno riservato collocato nell'area della sala riunioni non adeguato (Wc non a norma, sistema chiamata allarme guasto e maniglione d'appoggio collocato troppo distante dal wc)

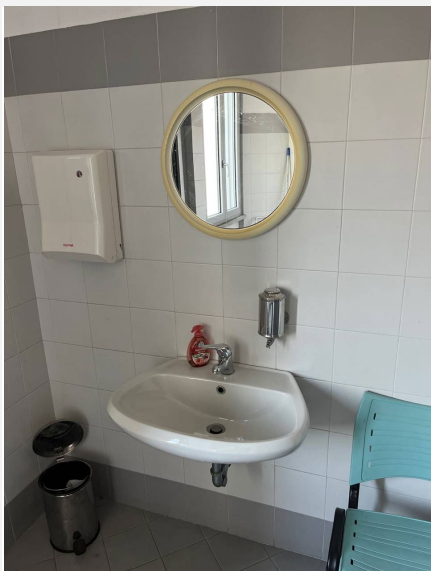
Lavandino con specchio troppo alto per essere utilizzato da utenza in carrozzina

Percorsi interni		Palestra di danza facente parte dell'edificio centro sociale con all'interno i sette caloriferi da 1 x 1,3 m caloriferi da 0,4 x 1 m	posizionamento protezione dei caloriferi per migliorare sicurezza all'interno della palestra x7	n	7	180,00 €	1.260,00 €
Servizio Igienico		Bagno riservato collocato nell'area della sala riunioni non adeguato (Wc non a norma, sistema chiamata allarme guasto e maniglione d'appoggio collocato troppo distante dal wc)	sostituzione con wc a norma, riparazione sistema chiamata emergenza, applicazione maniglione d'appoggio in prossimità di wc (forfait)	n	1	900,00 €	900,00 €
		Lavandino con specchio troppo alto per essere utilizzato da utenza in carrozzina	posizionamento nuovo specchio destinabile ad altezza adeguata	n	1	80,00 €	80,00 €
		Bar: Bagno riservato con wc non a norma	sostituzione con wc a norma	n	1	200,00 €	200,00 €
		Bar: Bagno riservato con specchio troppo alto sopra al lavandino, ad un'altezza non adeguata a utenza in carrozzina	posizionamento specchio reclinabile ad altezza adeguata	n	1	80,00 €	80,00 €

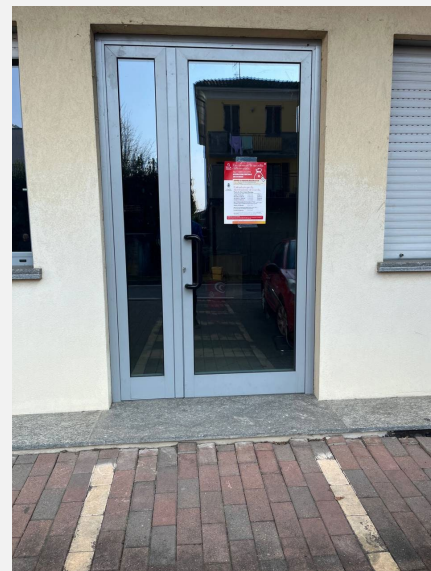
In corrispondenza di uscita emergenza sala polivalente sala riunioni del centro sociale con dislivello di 10 cm

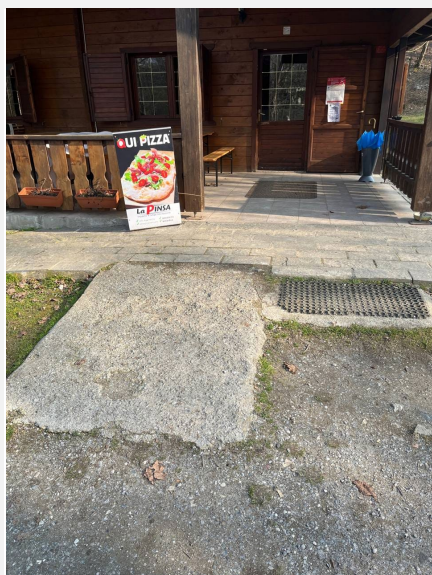
- Area esterna parzialmente accessibile per rampa in cemento sconnesso

Area esterna parzialmente accessibile per rampa in cemento sconnesso

Cod	Barriera rilevata	Intervento	u. m.	n	€	€ tot.
Accesso	-	-				
Cortili e aree esterne	Area esterna parzialmente accessibile per rampa in cemento sconnesso	rifacimento asfalto sopra rampa 2 x 1,5 m	mq	3	16,00 €	48,00 €
	Assenza di una rastrelliera per parcheggio bici	posizionamento rastrelliera per 5 bici	n	5	25,00 €	125,00 €
Collegamenti verticali	-	-				
Percorsi interni	-	-				
Servizio Igienico	Bagno riservato per il pubblico femminile a norma con assenza di sistema chiamata di emergenza	installazione sistema di chiamata emergenza	n	1	95,00 €	95,00 €
tot						268,00 €

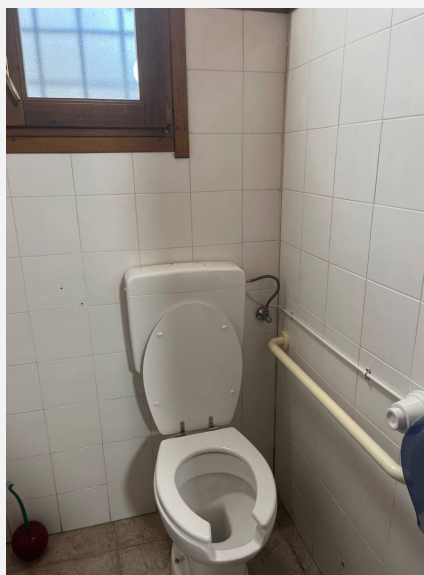
- Bagno riservato per il pubblico femminile a norma con assenza di sistema chiamata di emergenza

Bagno riservato per il pubblico femminile a norma con assenza di sistema chiamata di emergenza

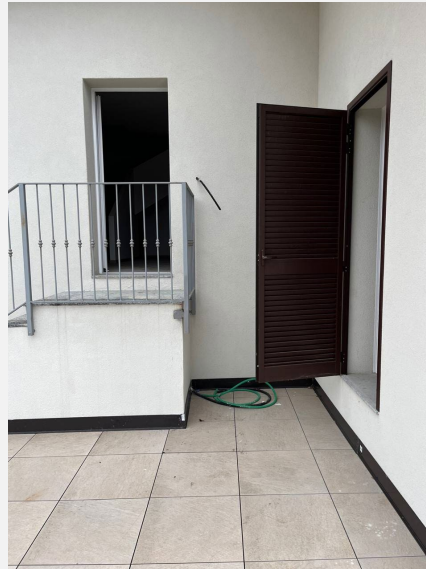
- Presenza di sole scale non accessibili ad un'utenza con disabilità motoria su carrozzina

Terrazzo sul quale è presente l'accesso all'edificio accessibile sono attraverso scalinata

Intervento	€			€
				u. m.	n	€	tot.
Accesso		Presenza di sole scale non accessibili ad un'utenza con disabilità motoria su carrozzina	Istallazione montacarichi (collegamento piano terra e terrazzo, attualmente 3,10 m)	n	1	10.000,00 €	10.000,00 €
			Istallazione montacarichi (collegamento terrazzo-prim piano – attualmente 5 gradini)	n	1	3.000,00 €	3.000,00 €
Cortili e aree esterne		-	-				
Collegamenti verticali		-	-				
Percorsi interni		-	-				
Servizio Igienico		-	-				
tot							13.000,00 €

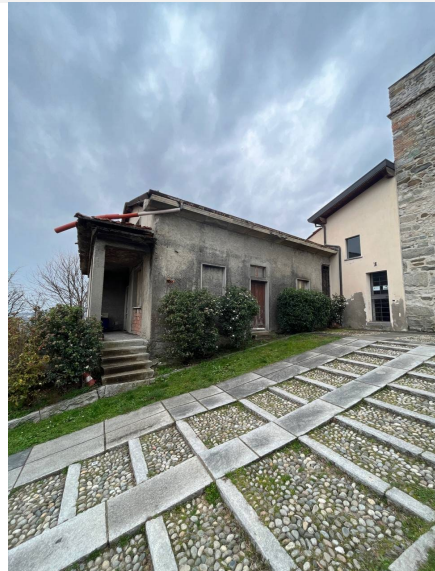
Percorso in pendenza per raggiungere
la Torre Camisasca
