**Comune di Olginate**

**OPERE DI MANUTENZIONE STRAORDINARIA DELL'UNITA' IMMOBILIARE SITA IN  
OLGINATE, VIA RONCO PRADERIGO 12\_ FG, 3 MAPP.174, SUB 40.  
PROGETTO DEFINITIVO-ESECUTIVO**

**ST-A RELAZIONE DI CALCOLO INTERVENTI DI RIPRISTINO E VERIFICA DI STABILITÀ  
DELLA SOLETTA DEI BALCONI**

Giugno 2015

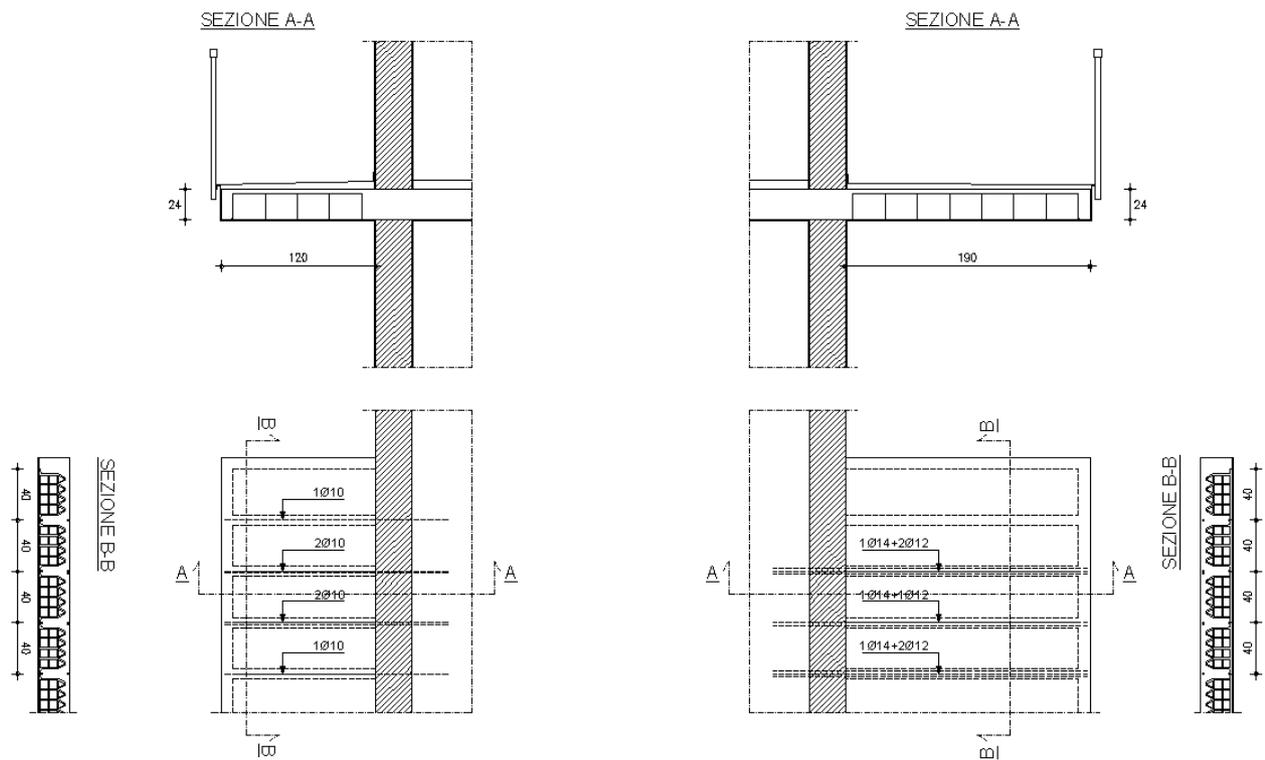
Si riporta di seguito uno schema dei balconi, stralciato dalla tavola di progetto:

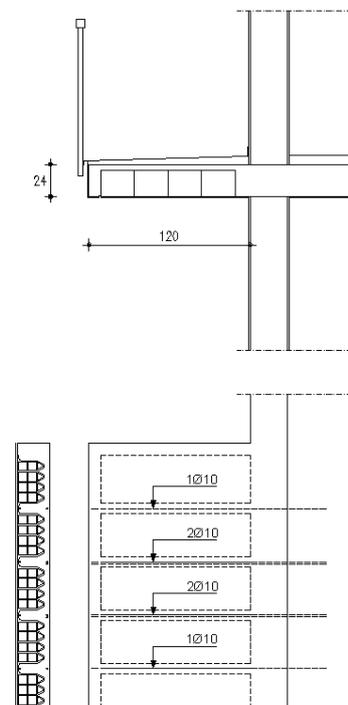
### 2.4.1 Verifica balcone lato ovest

Carichi T.A.		Carichi S.L.U.	
G	= 455 kg/mq	= 592 kg/mq	
Q	= 400 kg/mq	= 600 kg/mq	
P <sub>tot</sub>	= 855 kg/mq	= 1.192 kg/mq

M <sub>parap</sub>	= 240 kg m	= 360 kg m	
P <sub>parap</sub>	= 50 kg	= 65 kg

L<sub>calc</sub> = 1,25 m

MTA	= 971 kg m	x 0,8 = 777 kg m	VTA	= 1.119 kg x 0,8	= 895 kg
ME <sub>d,SLU</sub>	= 1.373 kg m	x 0,8 = 1.098 kg m	VE <sub>d,SLU</sub>	= 1.555 kg x 0,8	= 1.244 kg

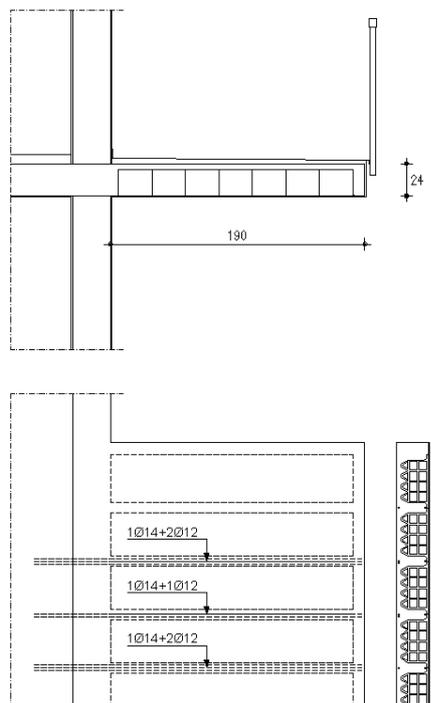
## 2.4.2 Verifica balcone lato est

Carichi T.A.	Carichi S.L.U.
G = 415 kg/mq	= 540 kg/mq
Q = 400 kg/mq	= 600 kg/mq
Ptot = 815 kg/mq	= 1.140 kg/mq

Mparap = 240 kg m	= 360 kg m
Pparap = 50 kg	= 65 kg

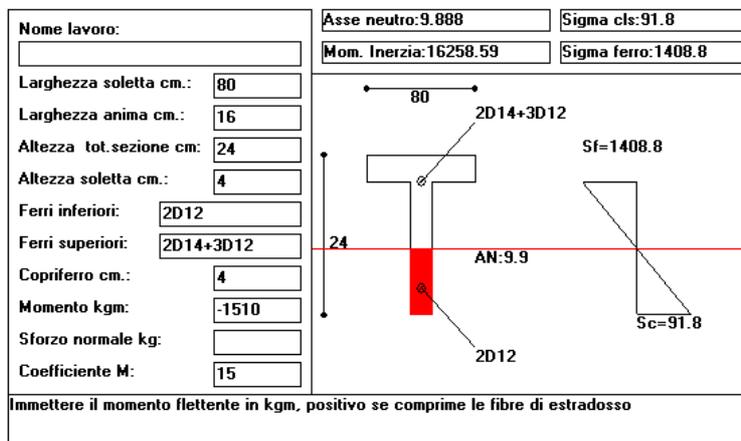
$\sigma_f = 1.410 \text{ kg/cm}^2 < 2.200 \text{ kg/cm}^2$       Verifica soddisfatta  
 $\sigma_c = 91,8 \text{ kg/cm}^2 < 85 \text{ kg/cm}^2$       Verifica non soddisfatta

Viene rilevato uno sforzo nel calcestruzzo superiore al valore ammissibile. Verrà pertanto svolta una verifica sezionale con il metodo degli stati limite, al fine di eseguire una verifica che indichi il grado di sicurezza secondo le normative vigenti del balcone in oggetto.
