Comune di APRICA  
Provincia di Sondrio

Piano di  
Governio  
del Territorio

## Piano delle Regole - PdR

- Cicli di Conservazione dei Materiali
- Interventi di Conservazione sui Sistemi Costruttivi

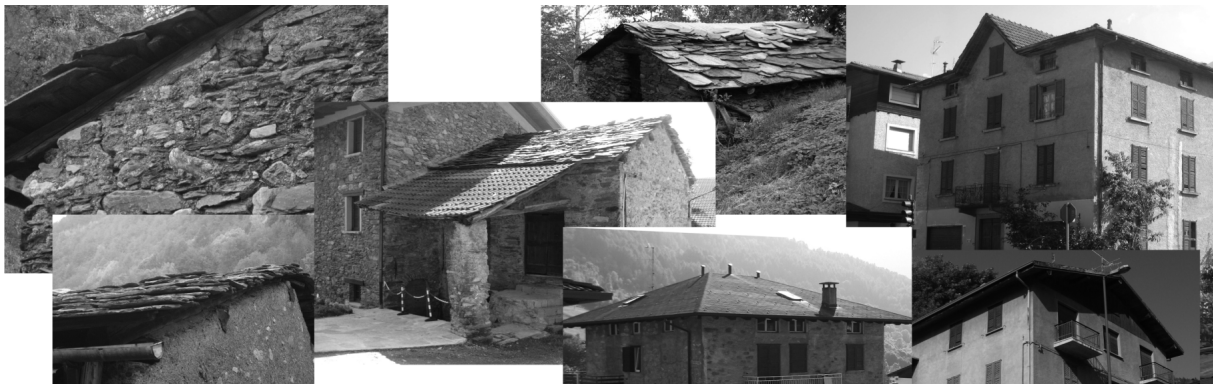
COPERTURA		C

Abaco degli elementi	<p>C.1 - Tetto a doppio spiovente, struttura lignea alla lombarda o piemontese, manto di copertura in pioda, impianto smaltimento acque in lamiera/rame, torrino in muratura</p> <p>C.2 – Tetto spiovente a quattro falde, struttura lignea alla lombarda o piemontese, manto di copertura in laterizio, impianto di smaltimento delle acque meteoriche in lamiera/rame, torrino in muratura, linea di gronda rivestita in muratura</p>

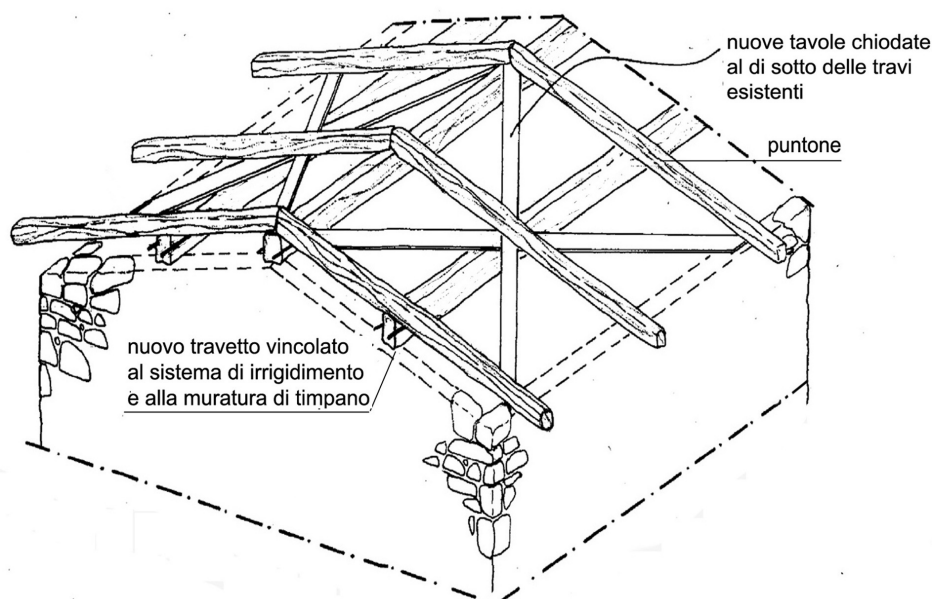
- Rafforzamento della copertura mediante:
  - realizzazione di un collegamento a croce di S. Andrea per ogni falda mediante tavole chiodate al di sotto delle travi
  - inserimento di un travetto inferiore nella muratura di timpano vincolato al sistema di irrigidimento realizzato
  - collegamento della muratura di timpano con regge in ferro o tiranti

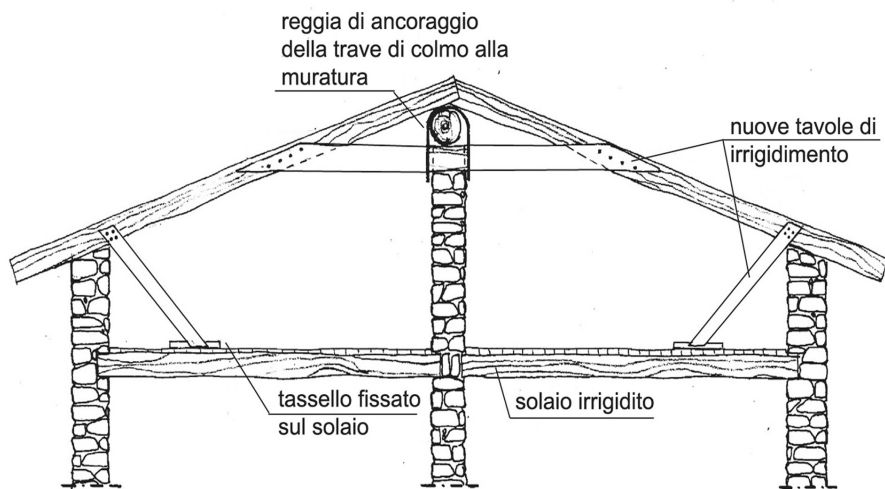
- Rafforzamento della copertura ottenuto bloccando la sommità del timpano:
  - irrigidimento del solaio
  - collegamento alle travi di copertura al solaio irrigidito con tavoloni
  - collegamento delle teste delle travi con i tavoloni
  - collegamento delle travi con la muratura perimetrale mediante regge in ferro ogni 4/5 m

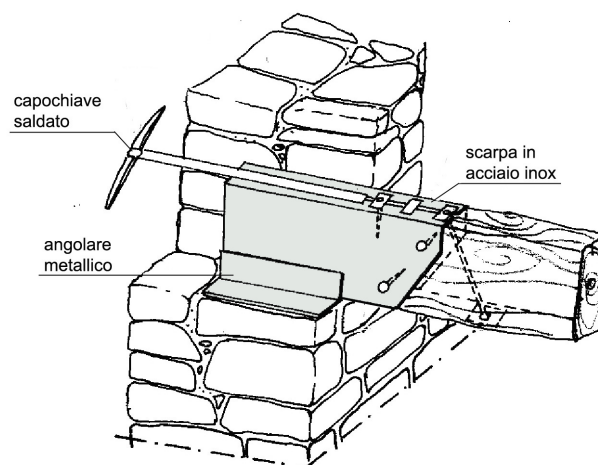
- Rimozione superficiale delle parti ammalorate e stuccatura con resina epossidica impastata con segatura fine di legno applicata con spatole
- Puntellatura della trave
- Asportazione della muratura sottostante per uno spessore di 3 cm in prossimità della testata della trave per l'inserimento della piastra di rinforzo
- Scalpellatura della malta intorno alla trave per la formazione di zona aerata
- Trattamento con insetticidi liquidi nella testata
- Riempimento di livellamento con malta epossidica bicomponente senza solvente a presa rapida
- Inserimento nuovo supporto della testata costituito da scarpa in acciaio inox e successiva sigillatura con resina epossidica

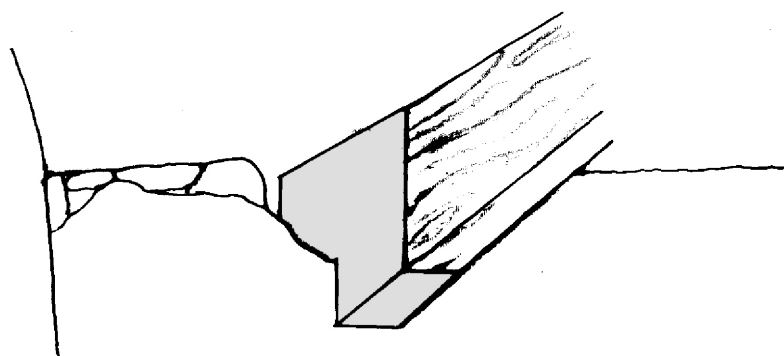
- Nel caso di perdita di materiale e consistente riduzione della sezione, è necessario ricostruire le parti con conglomerati a base di resine, collaboranti con scatole metalliche aventi anche funzione di cassetta a perdere

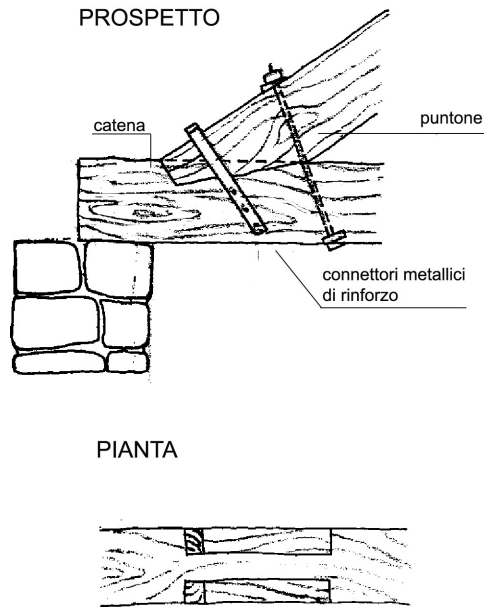
- Rafforzamento dei nodi di giunzione delle travi tramite connettori metallici

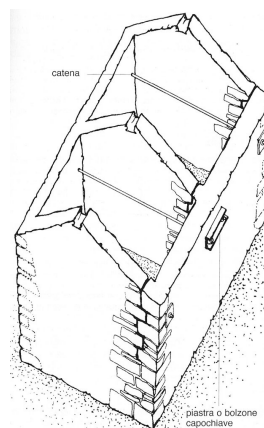
- Inserimento di catene e tiranti, che

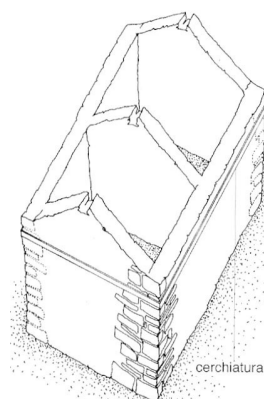
- Inserimento di cerchiature

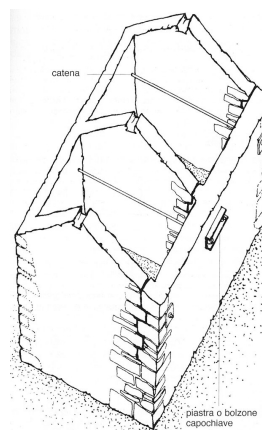
- Inserimento di catene e tiranti, che

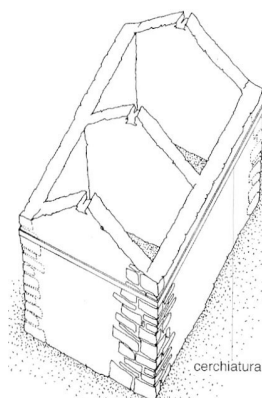
- Inserimento di cerchiature

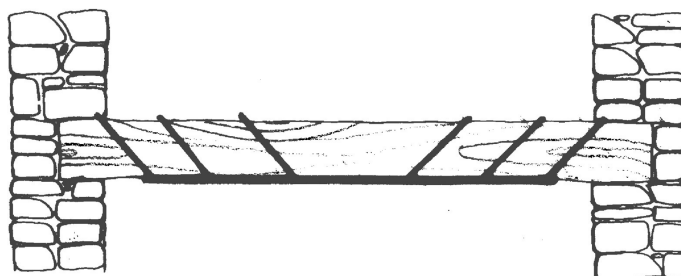
- Irrigidimento della trave all'intradosso tramite ferro piatto longitudinale e tiranti

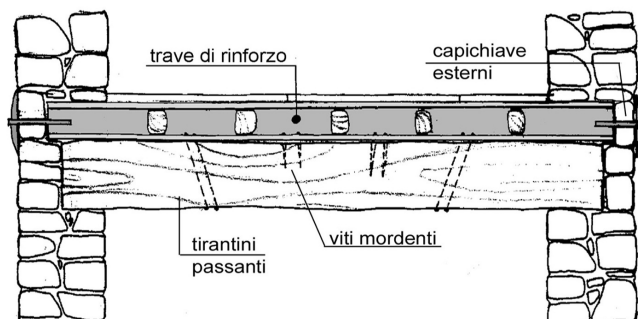
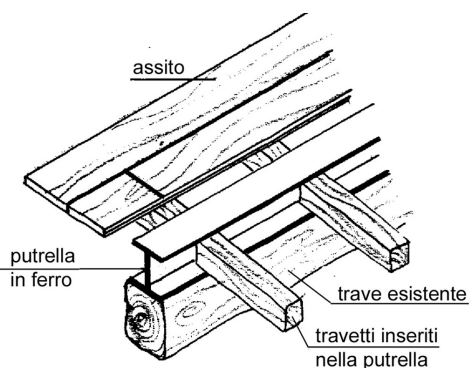
Particolare

- Messa in opera di trave di rinforzo all'estradosso della trave, affrancata alla muratura perimetrale da tiranti

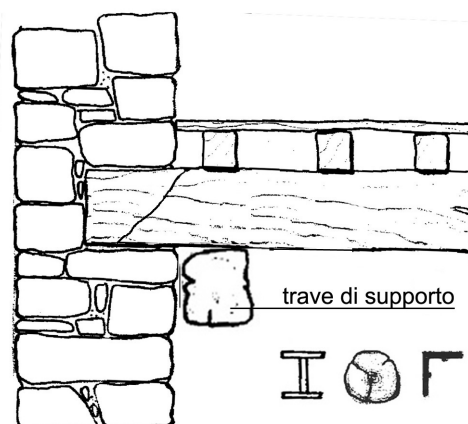
- Inserimento di elementi di supporto alle teste delle travi: mensoloni, travi in legno o in ferro

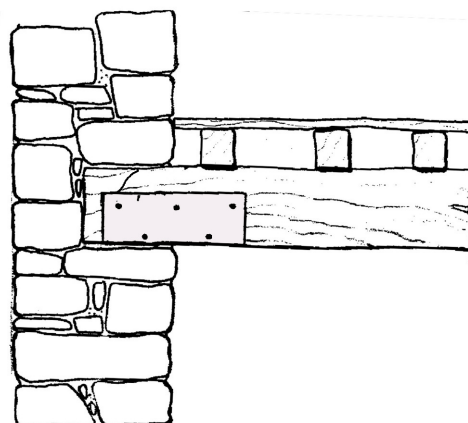
- Inserimento di piastre metalliche di rinforzo

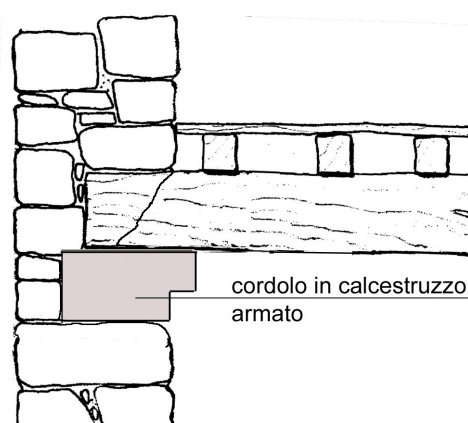
- Realizzazione di cordolo di calcestruzzo armato nei casi di degrado particolarmente avanzato della muratura

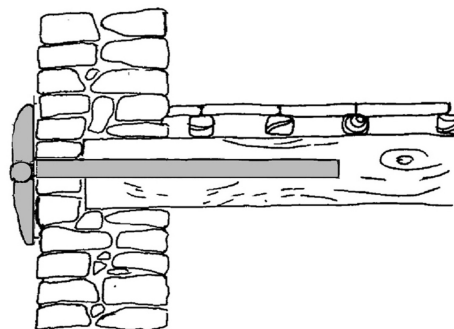
- Inserimento di ammorsature in metallo che collegano la trave al muro (tiranti)

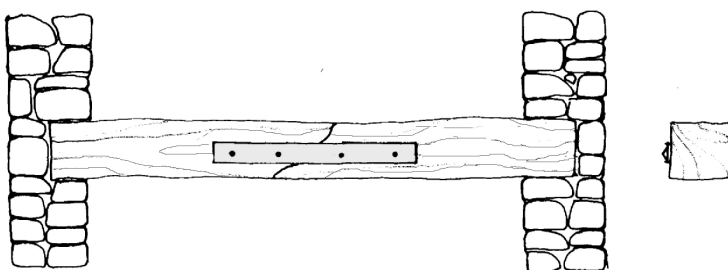
- Inserimento di piastre metalliche di rinforzo

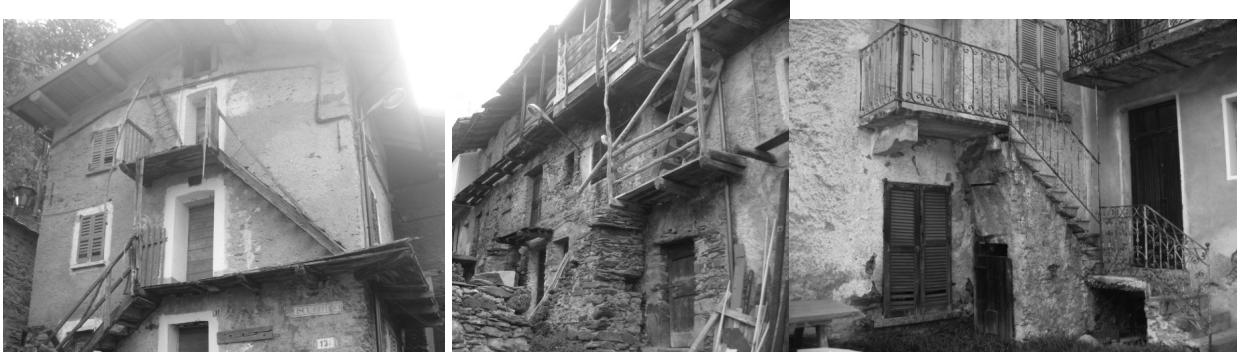
SCALA		Sc

Abaco degli elementi	<b>Sc.1.a</b> - Struttura aggettante in pietra, gradini in pietra, parapetto in ferro battuto <b>Sc.1.c</b> - Struttura aggettante in legno, gradini in legno, balaustra in legno <b>Sc.2</b> - Struttura seminterrata in pietra, gradini in pietra, balaustra in legno

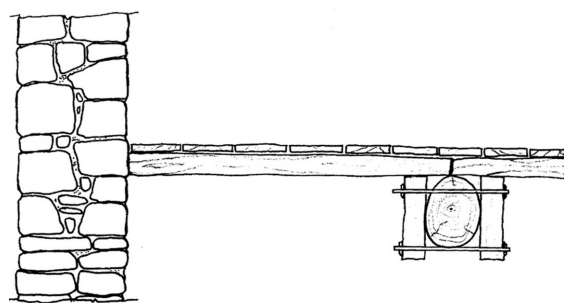
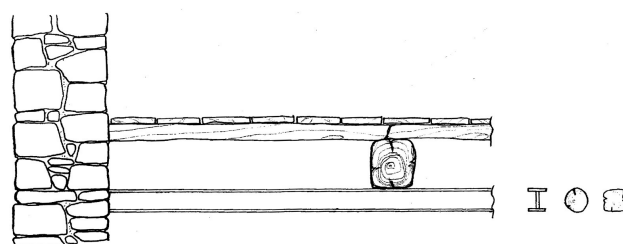
Inserimento di travi rompitratta come supporto

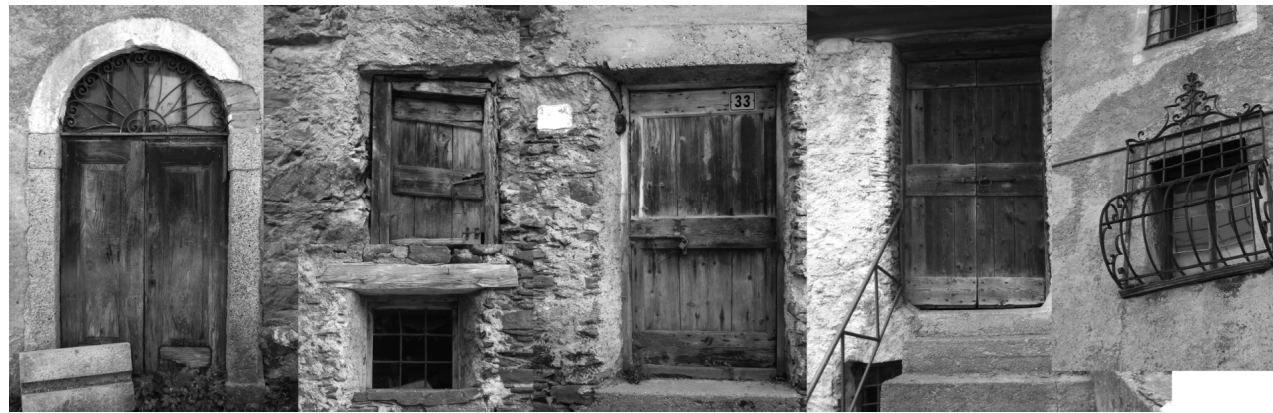
APERTURE		P/F

Abaco degli elementi	<p><b>F.1</b> - Finestra rettangolare con davanzale e architrave rettilineo  <b>F.2</b> - Finestra quadrata con davanzale e architrave rettilineo  <b>F.3</b> - Finestra con architrave curvilineo  <b>P.1</b> - Portali con architrave a sezione rettangolare  <b>P.2</b> - Portali ad arco</p>

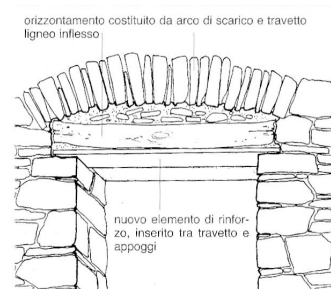
- Inserimento di un elemento di rinforzo tra l'architrave e gli appoggi laterali in muratura

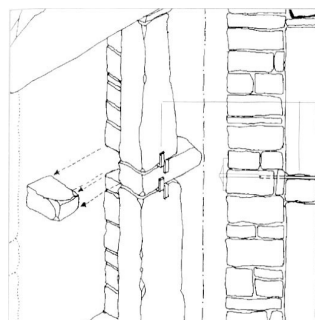
- Inserimento di rinforzi in metallo che graffano i pezzi in pietra tra loro e l'elemento alla muratura retrostante

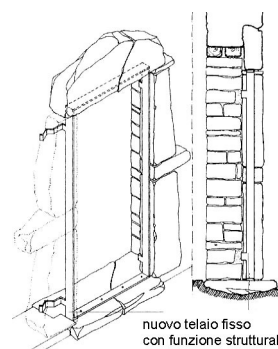
- Inserimento all'interno della luce dell'apertura un nuovo telaio fisso avente funzione strutturale, in modo da alleggerire il davanzale sottostante
