COMUNE DI VERCEIA
Provincia di Sondrio

PIANO DI GOVERNO DEL TERRITORIO

Componente geologica, idrogeologica e sismica

COMMITTENTE COMUNE DI VERCEIA (SO) Via Nazionale, 92 23020 Verceia (SO)	RELAZIONE GEOLOGICA
DATA MARZO 2023 AGG. LUGLIO 2024	ELABORATO R1

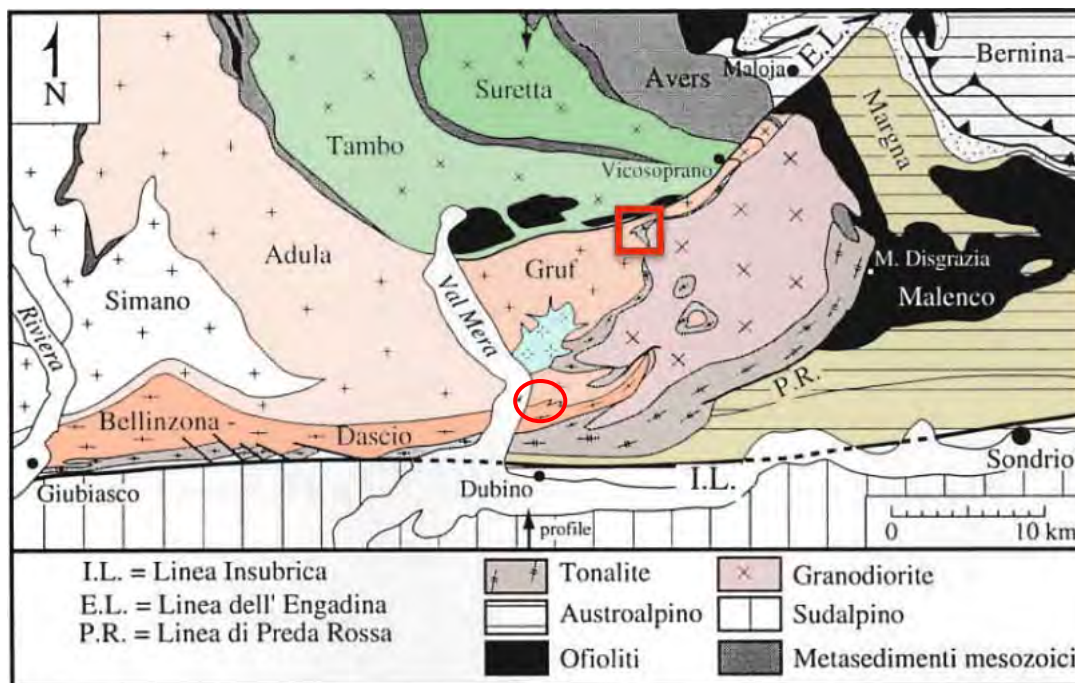
Mapa geologico- strutturale (estratta da "Studio geologico-strutturale del contatto tra il plutone di Masino-Bregaglia e le unità del Gruf in alta val Codera", G. Pozzi, tesi di laurea Univ. di Padova a.a.

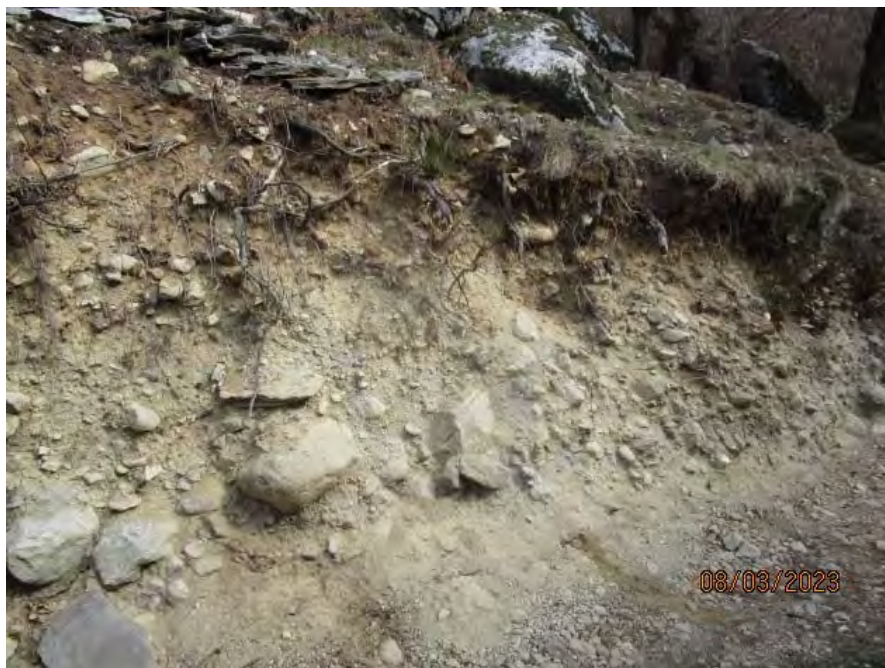
Deposito morenico sul versante in dx idrografica della valle dei Ratti a 450 m di quota sopra la località Vico (foto C. Depoli)

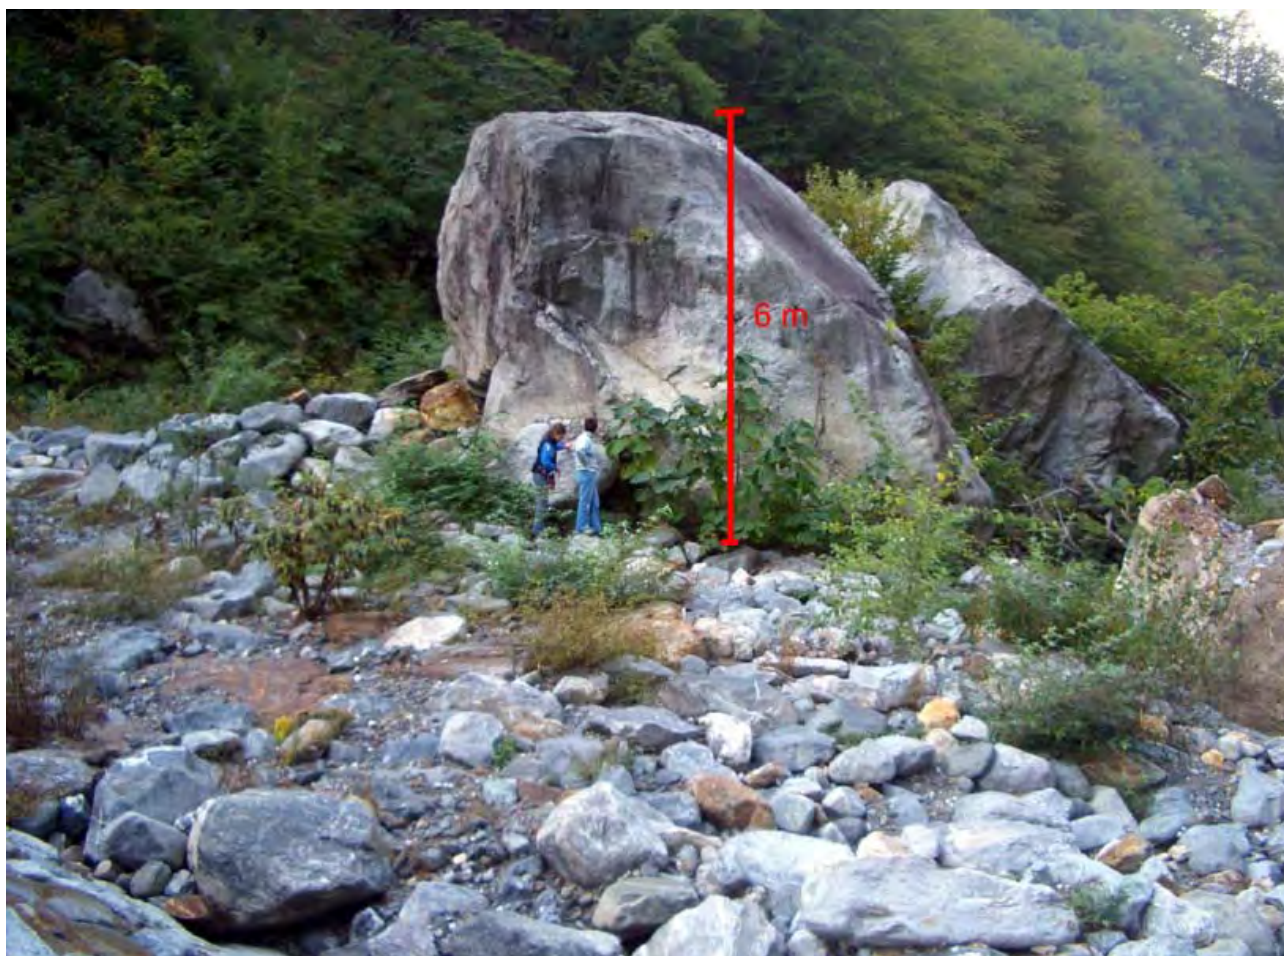
Massi presenti nell'alveo del T. Ratti. Il masso alto 6m ha un peso stimato di circa 430 tonnellate (foto di Paolo Fassi estratta da "Verifica di possibili criteri di individuazione di soglie pluviometriche per situazioni di emergenza idrogeologiche" – IRER, luglio 2007)

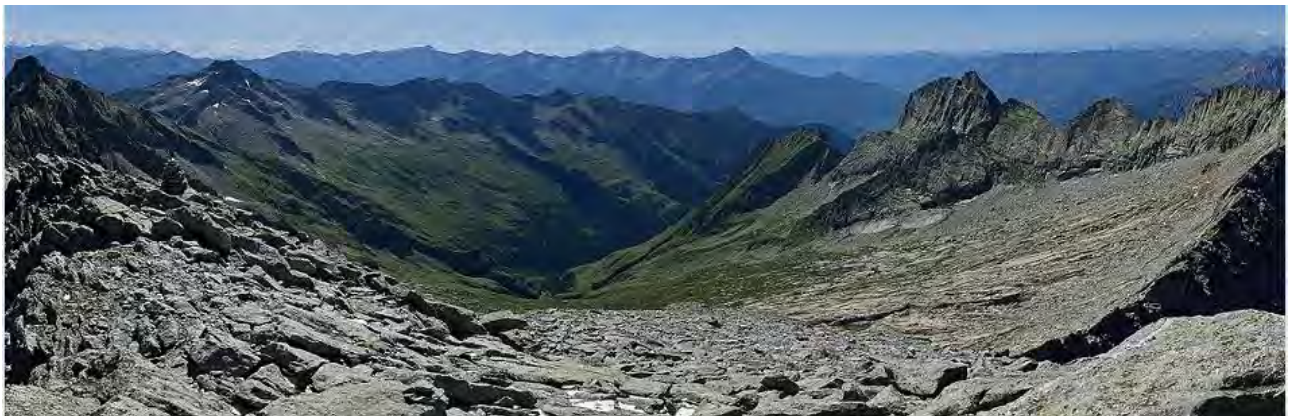
Valle dei Ratti vista dal Pizzo Ligoncio (estratta da parte alta nel comune di Novate Mezzola)

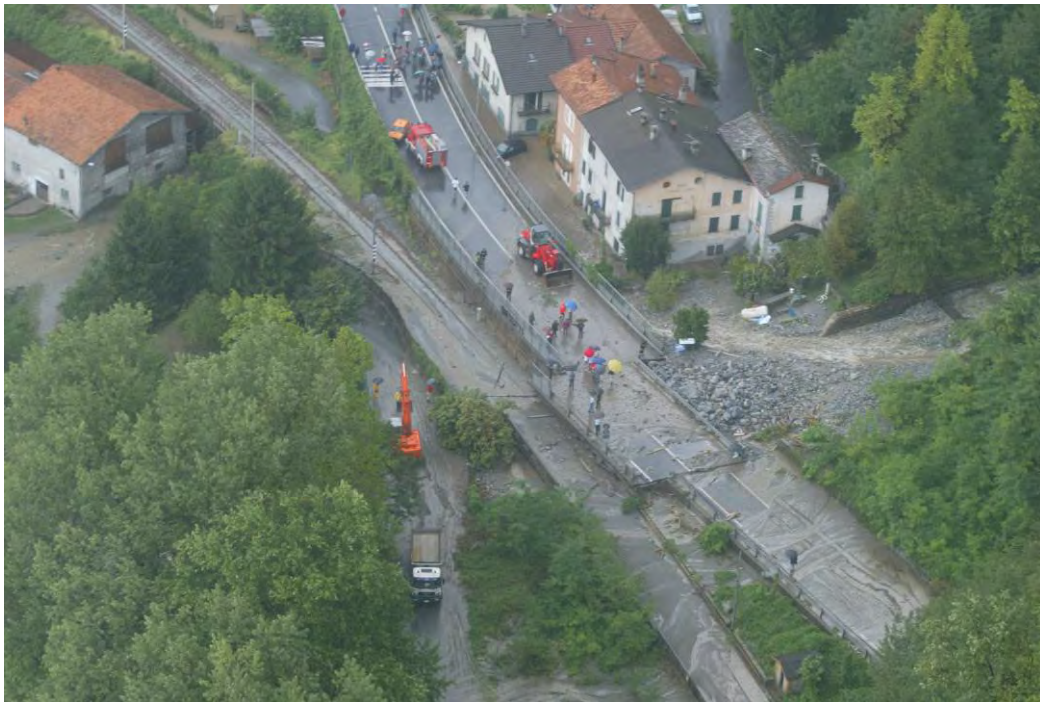
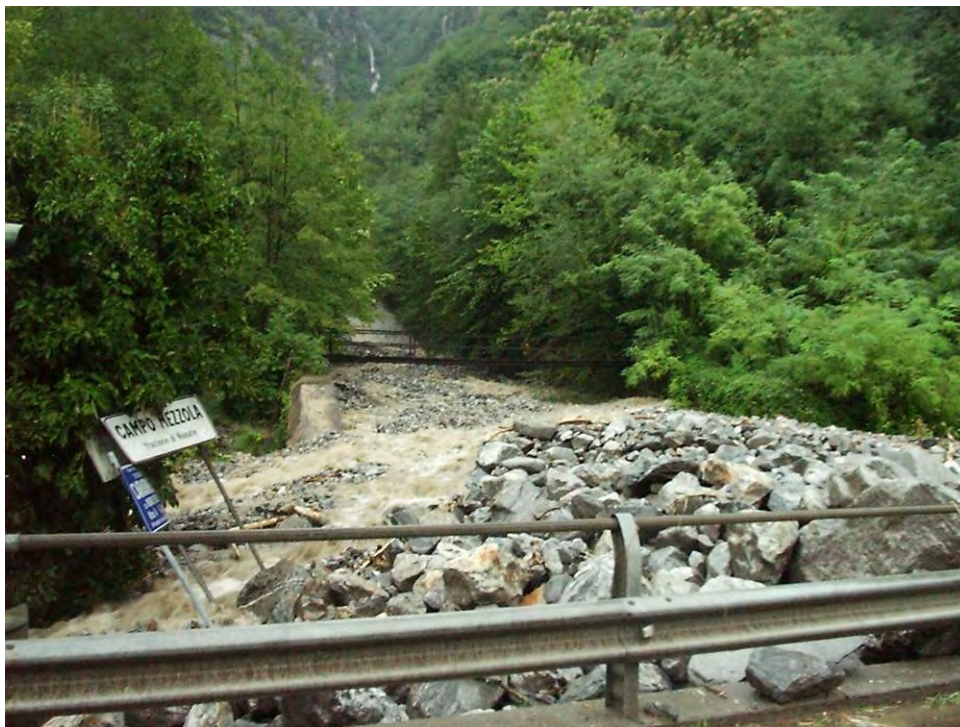
Nell'area di fondo valle, alla foce nel lago, il materiale si è fermato, anche facilitato da probabili accumuli di vegetazione preesistente e dalle notevoli dimensioni di alcuni massi. L'accumulo è regredito da valle a monte ostruendo tutte le sezioni dei ponti e occupando parte dell'alveo nel tratto regimato. La pressione del detrito ha, quindi, traslato letteralmente il ponte della SS36 per 3m sollevandolo di alcuni centimetri.

A seguito dell'ostruzione, il materiale trasportato dall'acqua è fuoriuscito prevalentemente in destra idrografica allagando parte degli edifici presenti nelle immediate vicinanze e danneggiando la sede ferroviaria e la sede stradale.

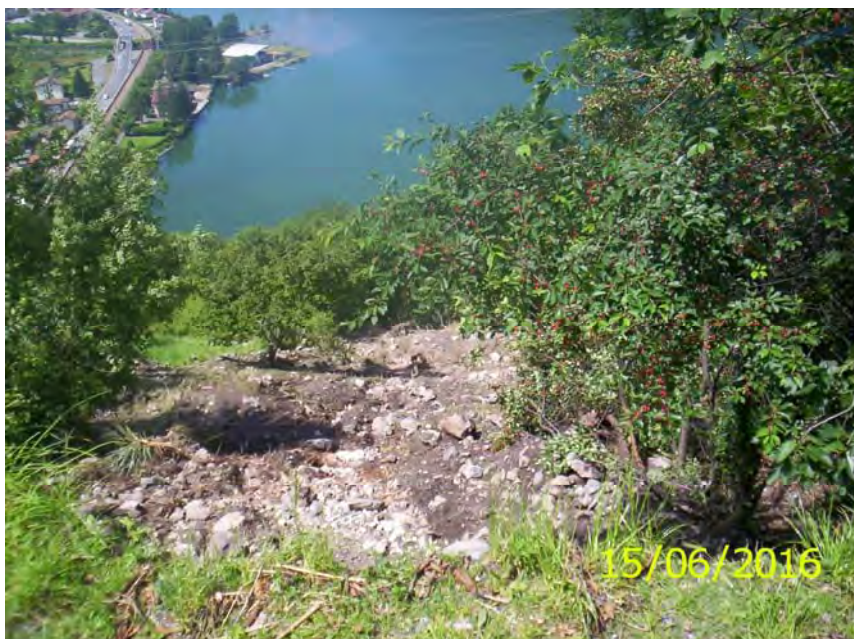
- Fraz. Vico: il crollo di un muro di sostegno della strada comunale ha deviato il corso delle acque dal pendio, che hanno trasportato materiale detritico fino a valle.

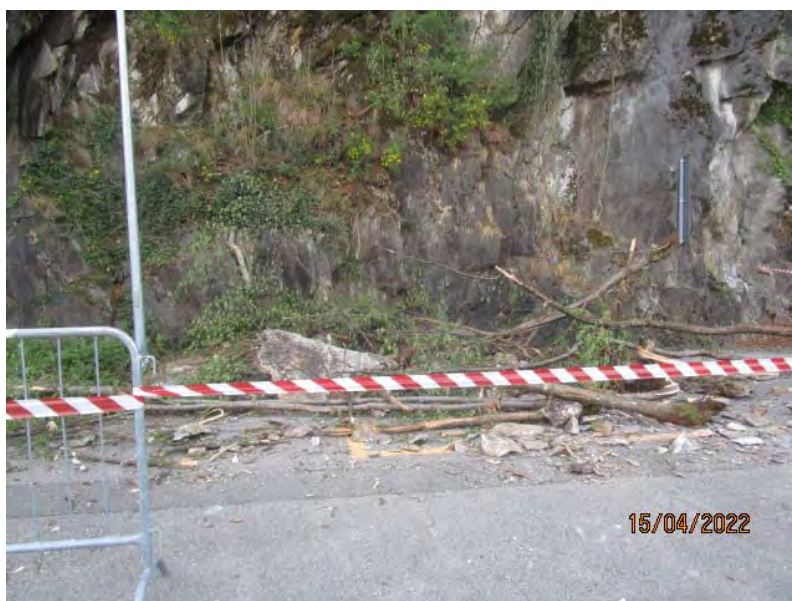
Caduta massi 15/04/2022 Via Quatrass

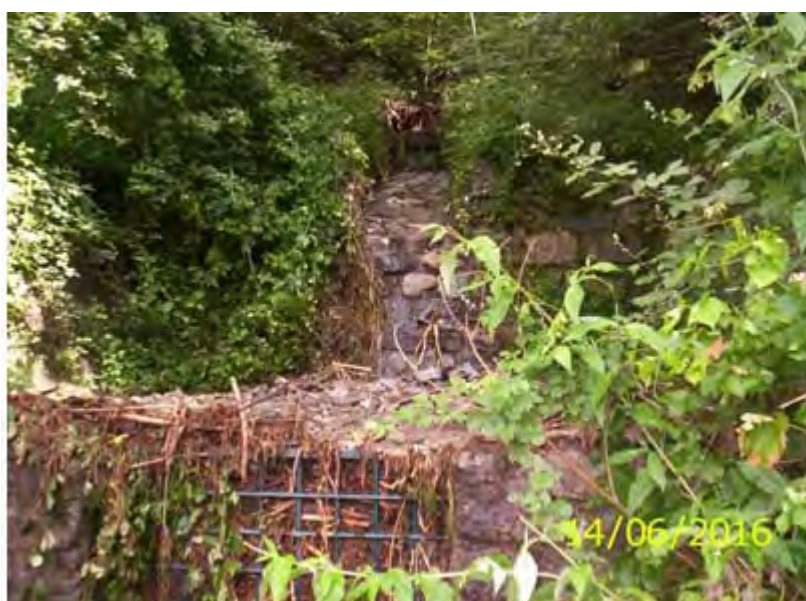
Evento 2016

Di contro nel giugno 2016 la valle di Sceglio a causa delle copiose precipitazioni è esondata trasformando la via Corte in un alveo. Una frana ha danneggiato la barriera paramassi in loc. Molino e le vasche di deposito presenti allo sbocco della gola montana sono state completamente riempite di inerti e vegetazione.

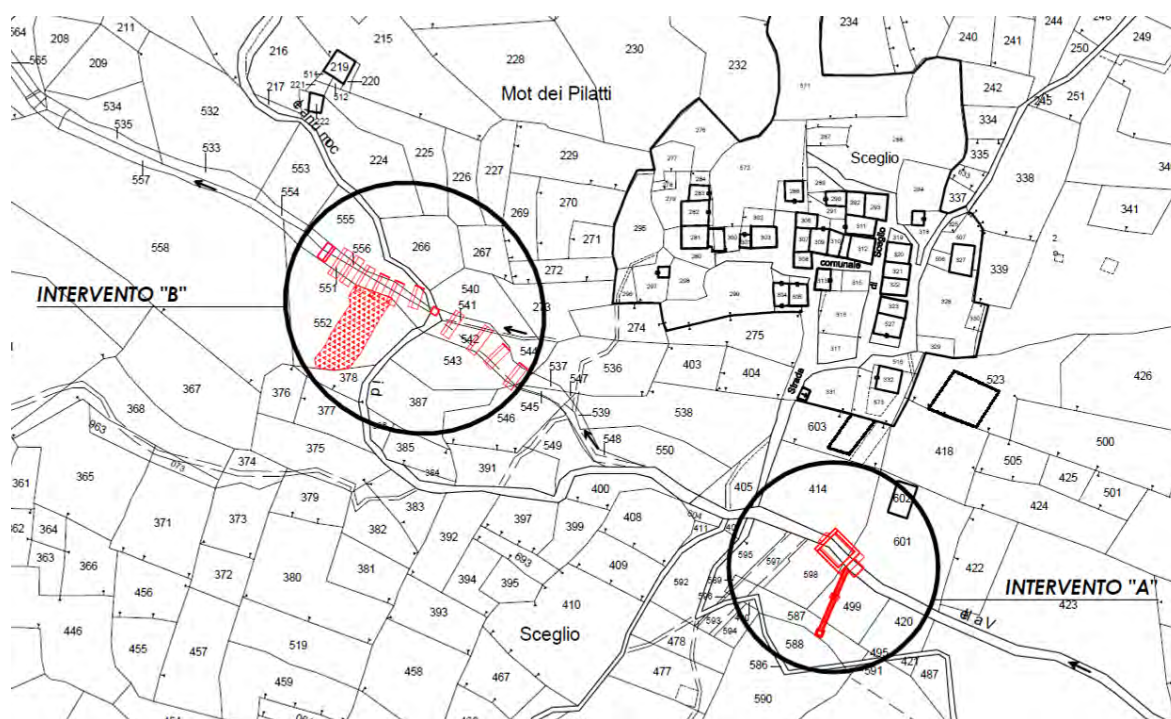
Esse sono consistite nella realizzazione di una sacca di deposito a quota 470m con lo scopo di trattenere il materiale solido (INTERVENTO “A”) e di opere di ricostruzione – consolidamento e nuova realizzazione delle difese trasversali (soglie) al fine di contrastare la progressiva erosione del fondo e i franamenti spondali con piccole azioni estensive di consolidamento della superficie del maggiore dissesto al fine di accelerare i processi di ricrescita della copertura vegetale (INTERVENTO “B”).

Estratto da relazione geologica “Interventi di difesa del suolo e per la pubblica incolumità a seguito degli eventi calamitosi del 13.06.2016 in comune di Verceia (SO)” (dott. Depoli, 2017)

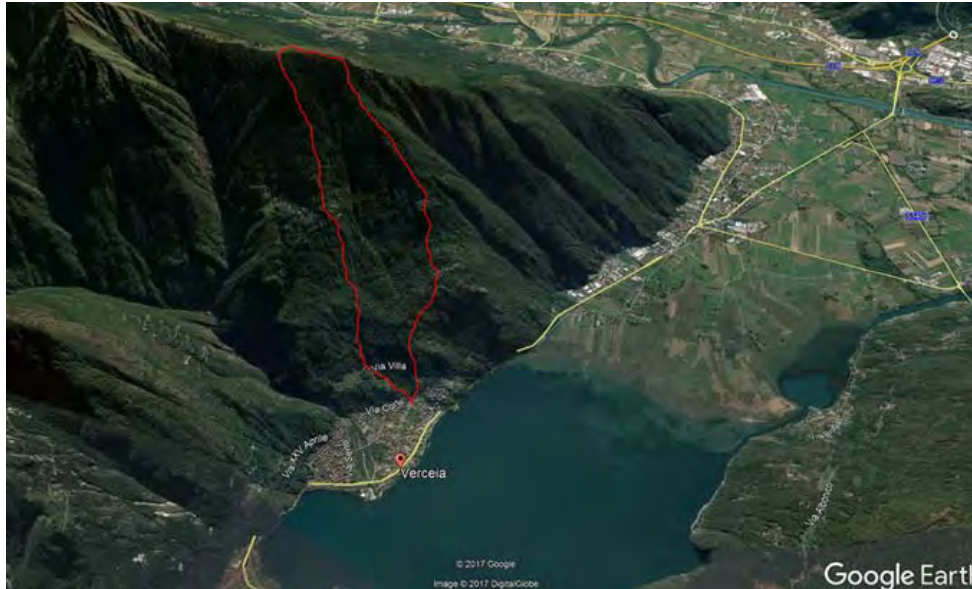
Tale bacino di piccole dimensioni (area planimetrica – DATI SIBCA = 0,758 Km²) in concomitanza di intense precipitazioni ha trasportato a valle materiale solido di inerti e vegetazione che hanno in passato ostruito i tratti di alveo tombinato nella parte terminale del corso dove si presenta con dimensioni limitate.

In particolare si ricorda l'evento alluvionale del giugno 2016 nel quale si è assistito alla tracimazione di una grande quantità d'acqua e fango provocata da vari smottamenti all'interno del bacino che hanno causato notevole trasporto solido di inerti e vegetazione verso valle.

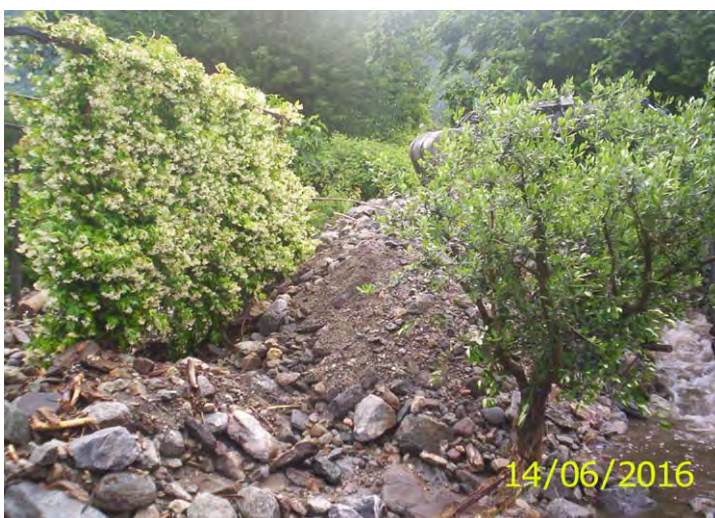
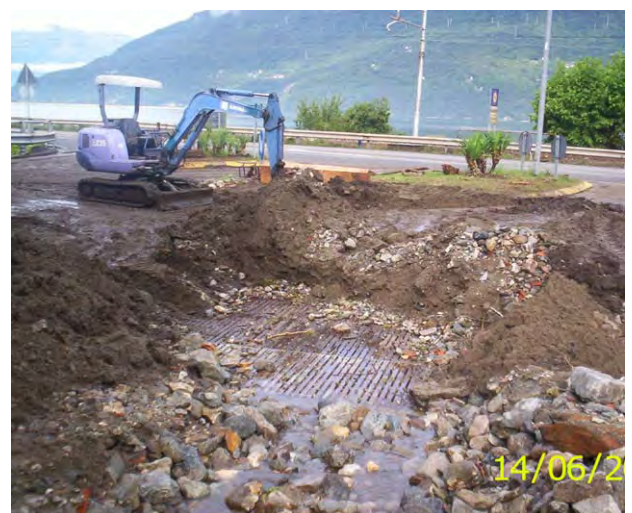
Foto Evento 2016

In seguito alle copiose precipitazioni del 13/6/2016 il torrente valle Vallascia è esondato nella parte terminale, provocando danni alle case di civile abitazione, interruzioni della SS 36 e della viabilità comunale.

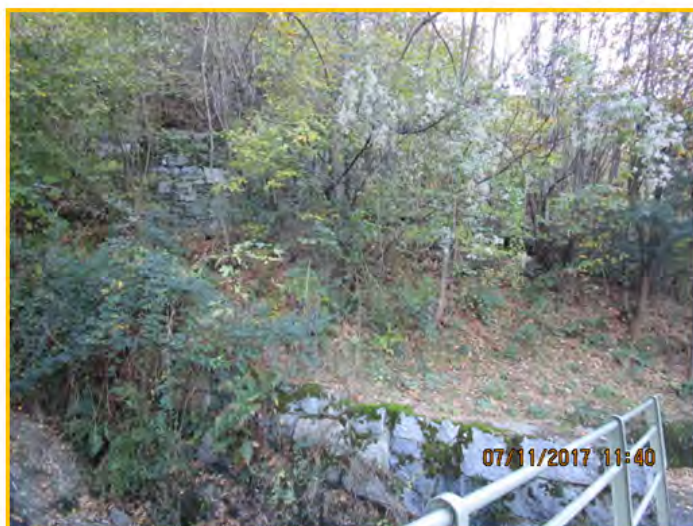
Intervento 3 – tratto sul versante: Realizzazione canale di gronda in sasso e calcestruzzo avente sezione libera di m. 0.50*0.70 pendenza media del fondo alveo 8% per una lunghezza complessiva di metri 100.

L'opera ha lo scopo di intercettare e portare le acque di una porzione di versante nell'alveo principale della Valle Cortese, in particolare due piccole vallecole attive solo in caso di intense e/o prolungate piogge.

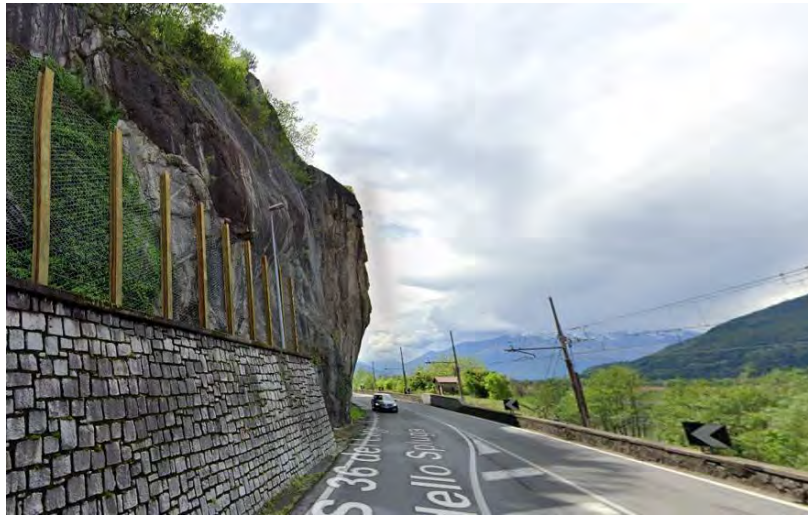
- Barriere paramassi e reti corticali a protezione della strada statale SS36 al confine sud fra territorio comunale di Verceia e di Dubino

Opere di protezione del versante a monte della SS36 al confine con il comune di Dubino (SO) (estratto Google Maps)

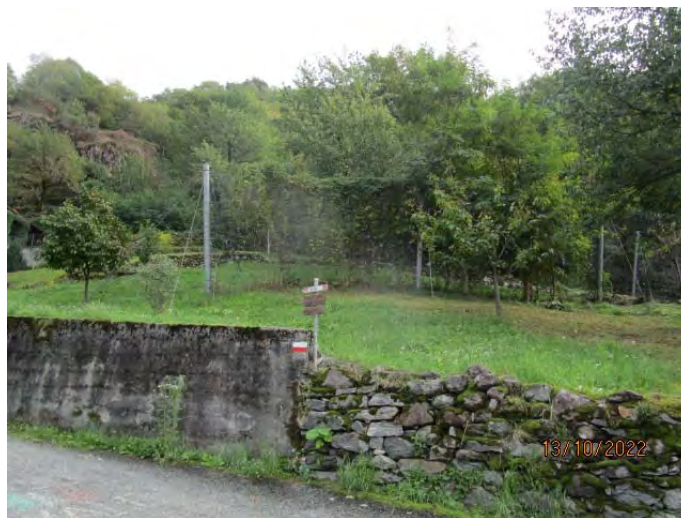
- barriere paramassi ubicate a monte del centro abitato di Verceia nei pressi dell'antico nucleo Molino

Opere di protezione del versante a monte dell'abitato di Verceia

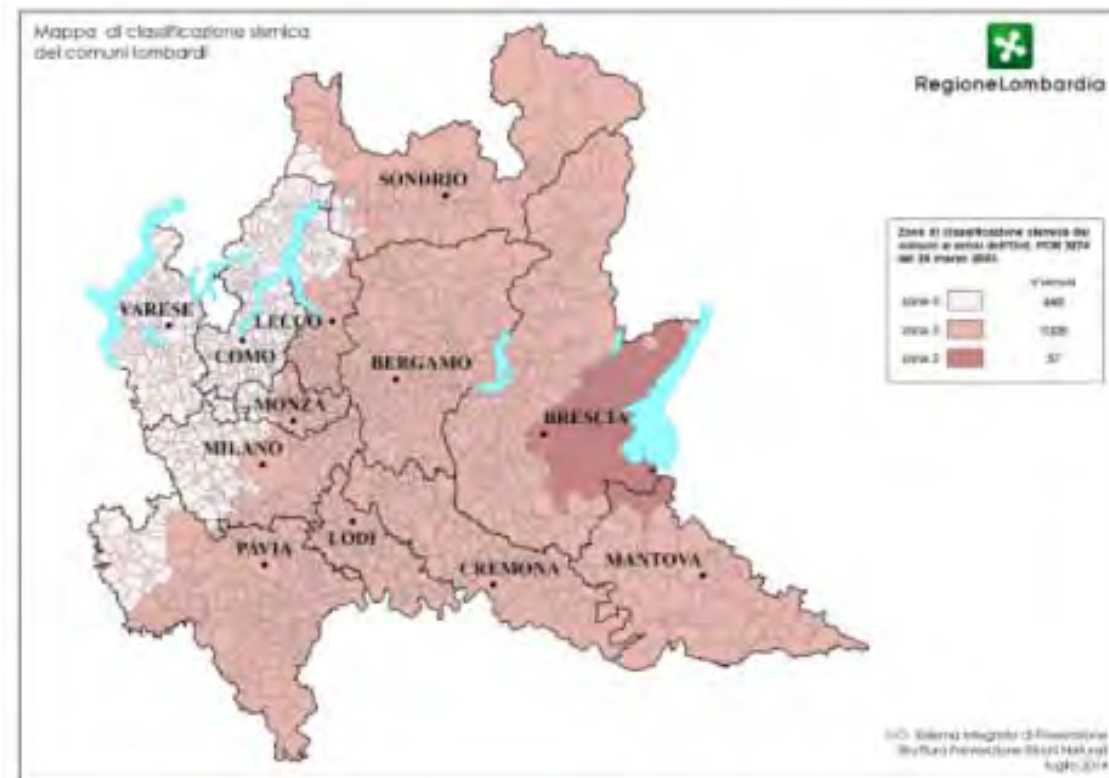
Mappa di classificazione sismica dei comuni lombardi (DGR n. X – 5001 del 30 marzo 2016)

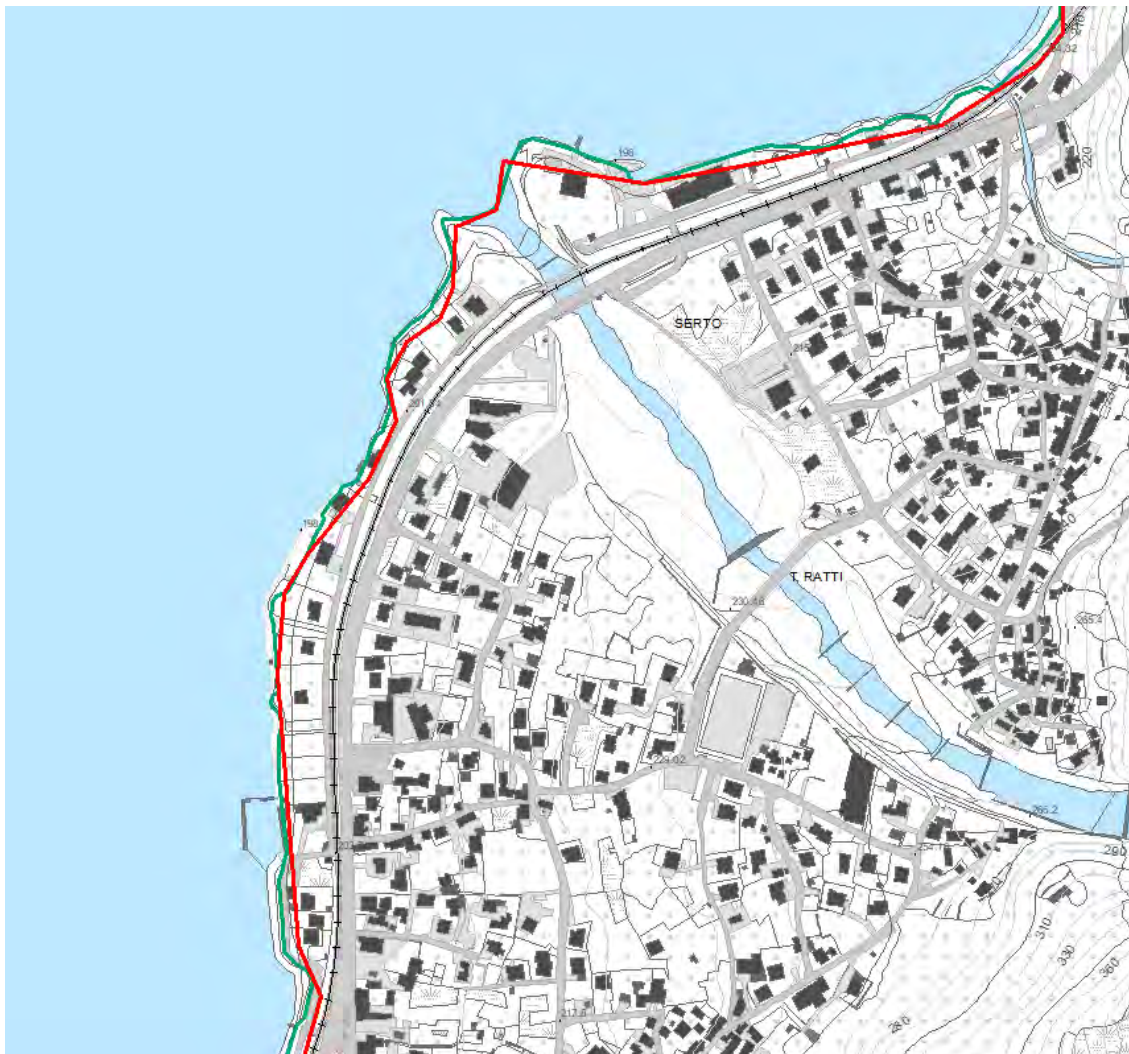
La base di riferimento per il nucleo urbano di Verceia, ambito maggiormente interessato dalla fascia di esondazione, è un volo aerofotogrammetrico in scala 1: 2.000, mentre per la parte restante del territorio comunale il riferimento è la carta tecnica regionale in scala 1: 10.000.

Fascia A del PAI (in rosso) e Fascia A nel PGT vigente (in verde) (su dbt comunale)

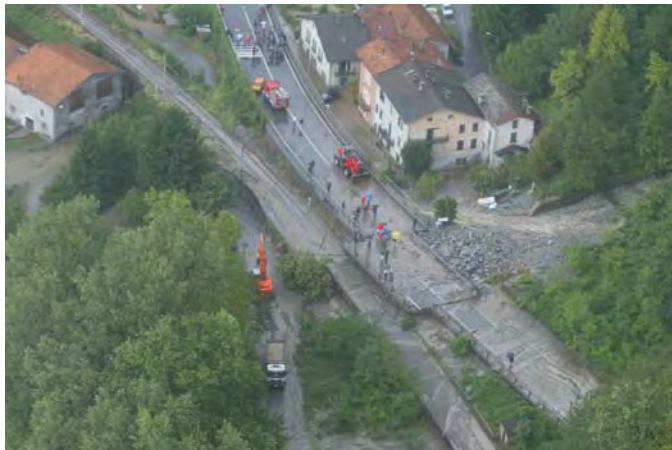
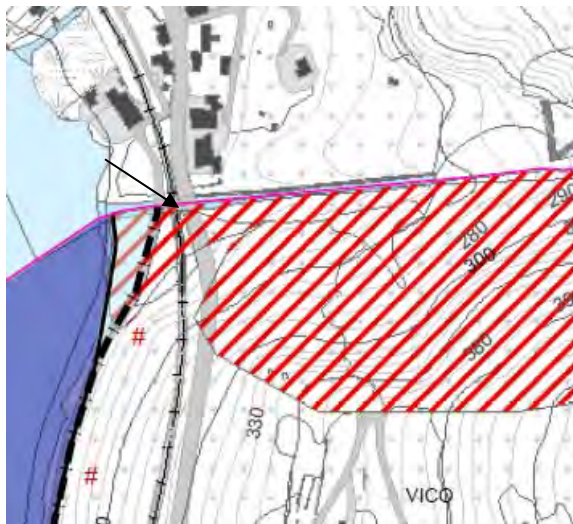
AGGIORNAMENTO PAI	L'evento franoso/alluvionale è avvenuto in un ambito già perimetrato come Frana Attiva Fa

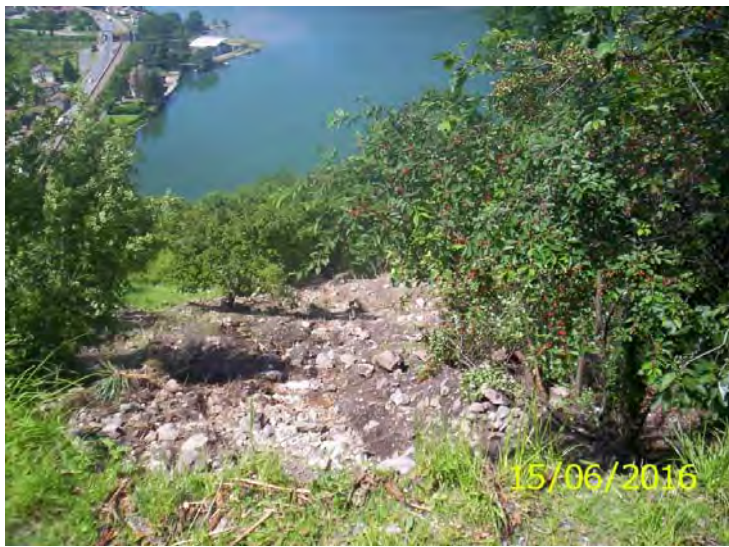
AGGIORNAMENTO PAI	L'evento franoso è avvenuto come conseguenza del crollo del muro di sostegno stradale, non imputabile a pericolosità idrogeologica del versante. Per questo motivo non si ritiene necessario aggiornare la carta di dissesti del PAI

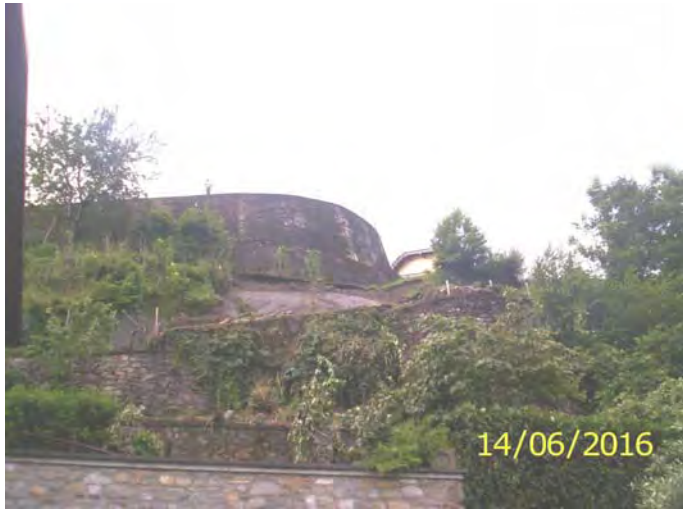
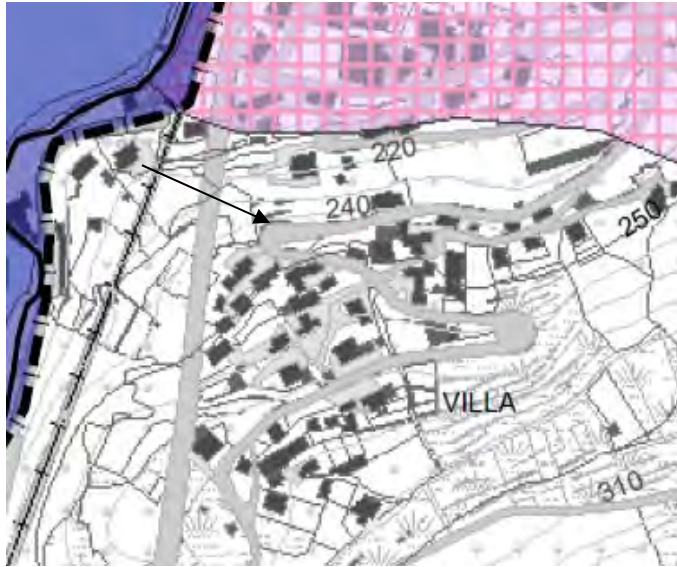
AGGIORNAMENTO PAI	L'evento alluvionale e i conseguenti danni sono avvenuti a causa dell'ostruzione del canale di deflusso della Valle Villa per mancata manutenzione delle sezioni idrauliche, fenomeno non imputabile a pericolosità idrogeologica del territorio. Per questo motivo non si ritiene necessario aggiornare la carta di dissesti del PAI

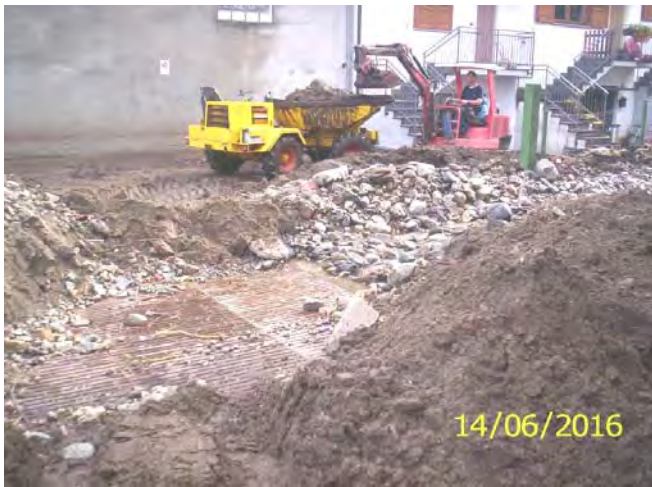
AGGIORNAMENTO PAI	La valle Vallaccia è già identificata come torrente soggetto a trasporto torrentizio (esondazioni, aree a pericolosità media o moderata). Il fenomeno avvenuto è dovuto alla ridotta sezione di deflusso della sezione tombinata. Per questo motivo non si ritiene necessario aggiornare la carta di dissesti del PAI

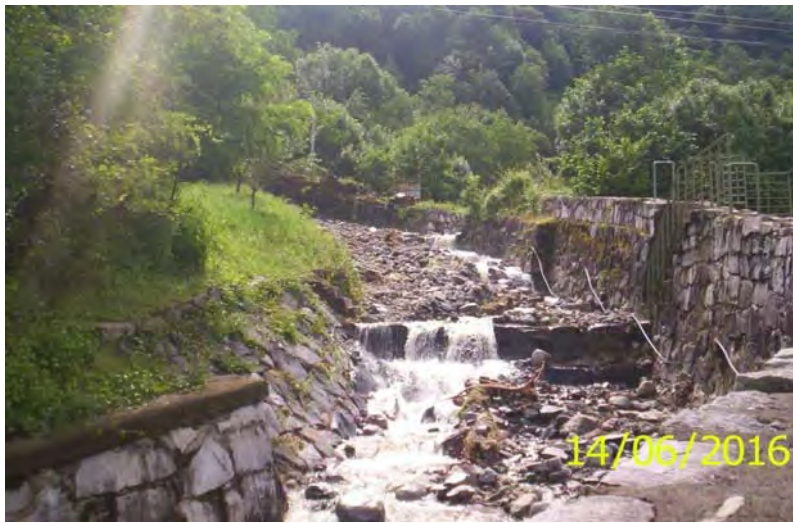
AGGIORNAMENTO PAI	La valle Cortese è già identificata come torrente soggetto a trasporto torrentizio (esondazioni, aree a pericolosità media o moderata). Per questo motivo non si ritiene necessario aggiornare la carta di dissesti del PAI

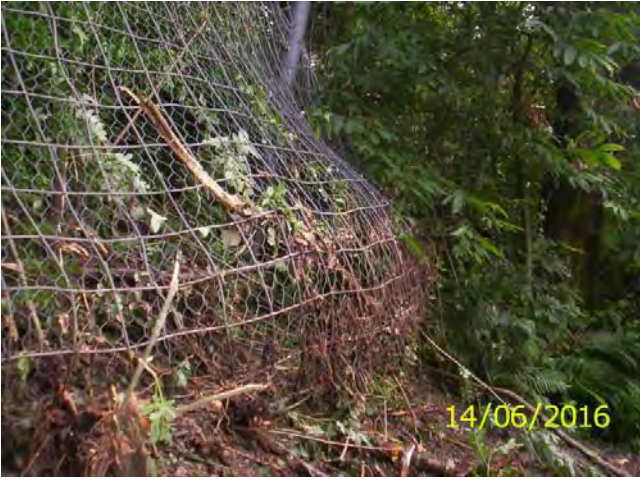
AGGIORNAMENTO PAI	Non necessario aggiornamento carta PAI. Trattasi di caduta di piante e materiale organico trasportata dall'acqua di ruscellamento da un vecchio sentiero per forti piogge.

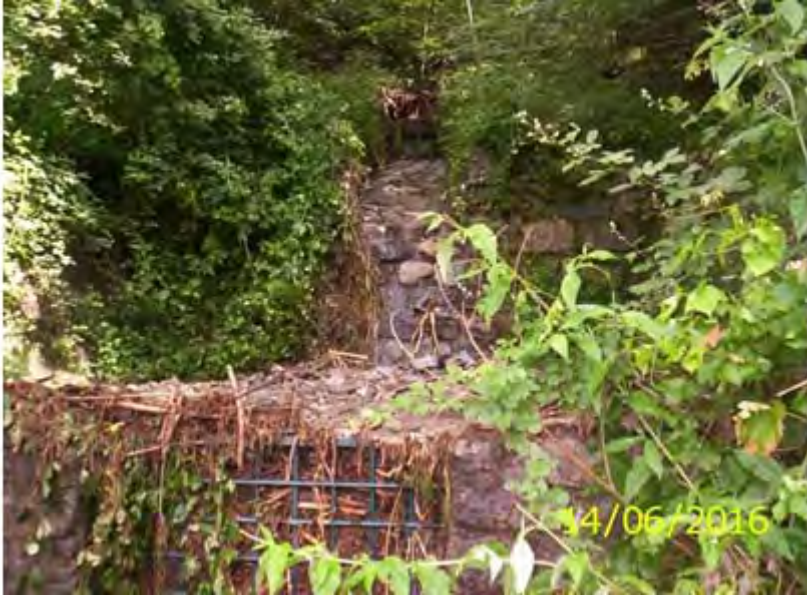
AGGIORNAMENTO PAI	La valle Soglio è un piccolo asse vallivo già regimato. La mancata manutenzione e pulizia della vasca ha creato l'ostruzione del canale di scarico in un tratto già inserito nella vigente cartografia. Per questo motivo non si ritiene necessario aggiornare la carta di dissesti del PAI

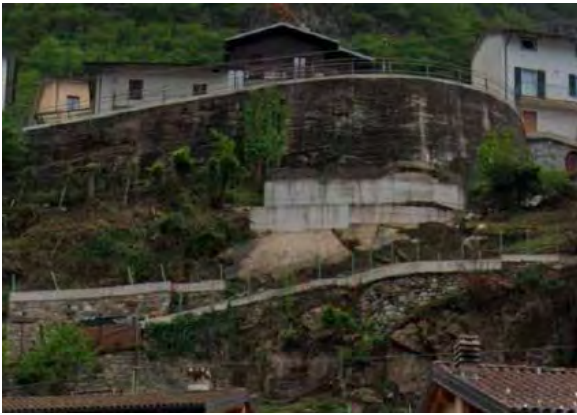
DATA EVENTO	07/01/2020
UBICAZIONE	Località Villa
SEGNALAZIONE	SCHEDA A – pratica n. 23243 inviata il 07/01/2020
DESCRIZIONE	Collasso di muretto a secco del movimento legato a percolazione di acqua dalla strada comunale nella zona già interessata dall'alluvione del giugno 2016. Ultimazione sottomurazione muro stradale
FOTO EVENTO

DISSESTI PAI VIGENTI	 
AGGIORNAMENTO PAI	Non si ritiene necessario modificare la carta PAI

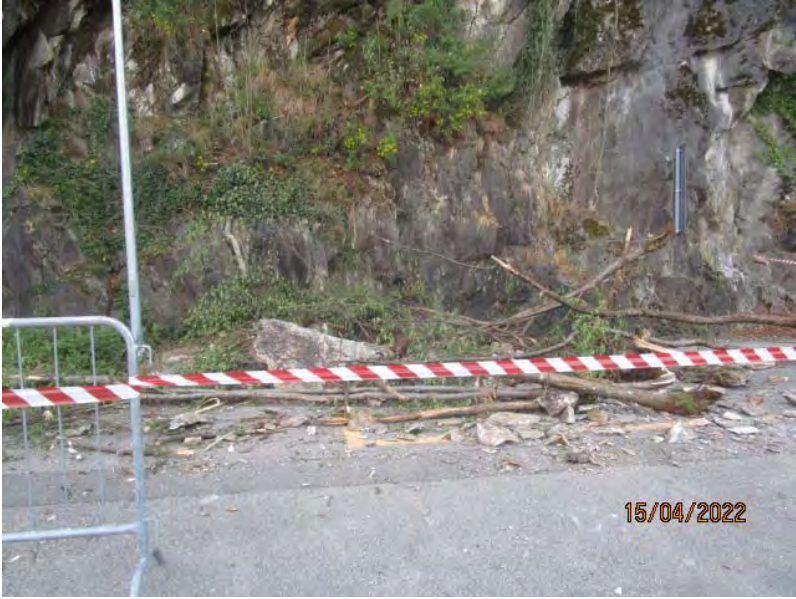
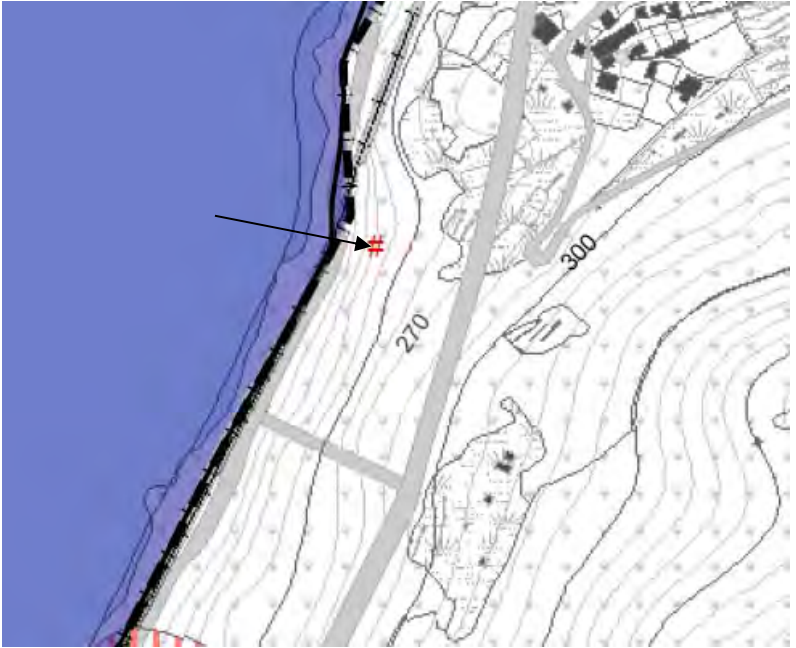
AGGIORNAMENTO PAI	L'ambito è già identificato come Frana Attiva puntuale (non perimetrata) del PAI

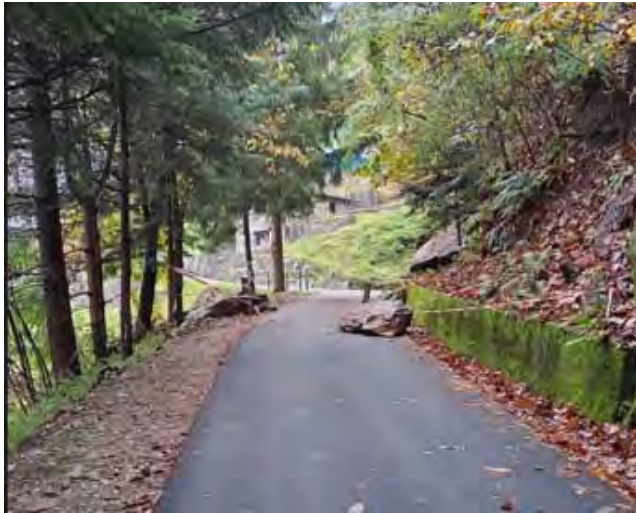
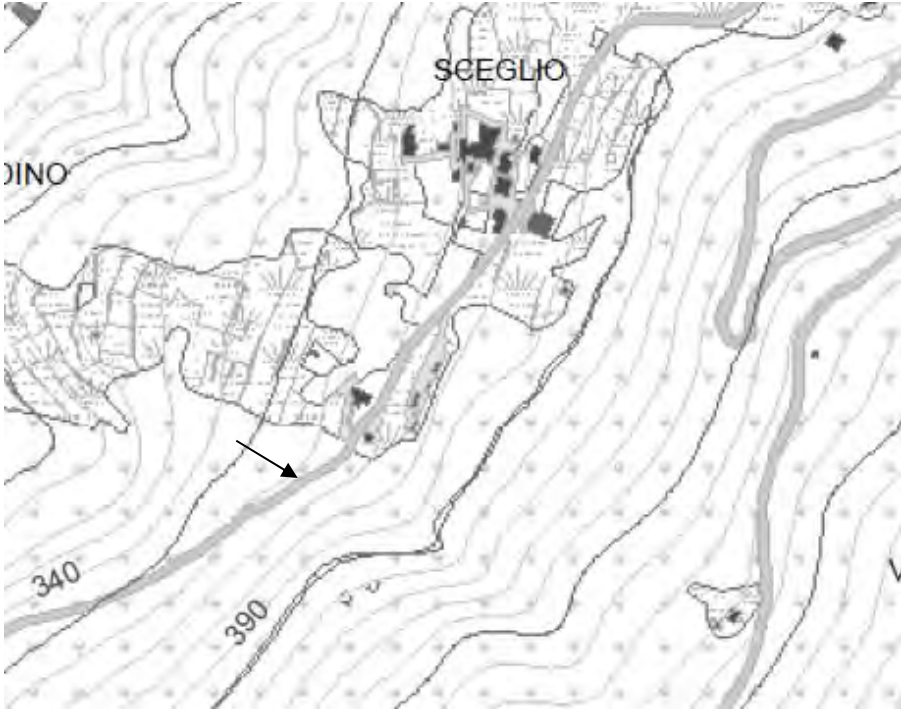
AGGIORNAMENTO PAI	La caduta massi (pochi mc) si è verificata dalla scarpata stradale di scavo antropico (mai sistemata), non è dovuta a generica instabilità del versante. Non si è ritenuto necessario, per questo motivo, aggiornare i dissesti PAI
