***SCHEDE PROGETTUALI TIPO
PER SISTEMAZIONI
IDRAULICO FORESTALI***

ESEMPIO DI SISTEMAZIONE SPONDE TORRENTE

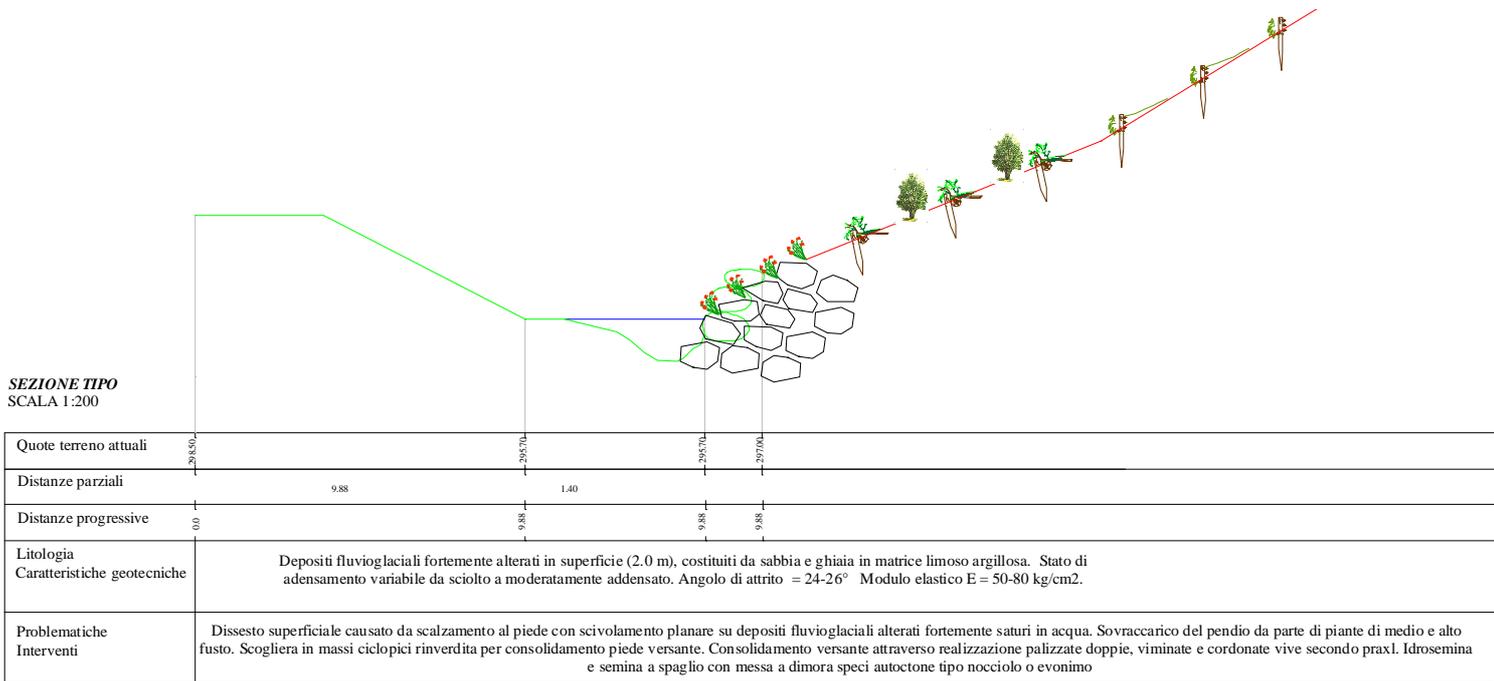
Esempio di sistemazione idraulico forestale su sponde A

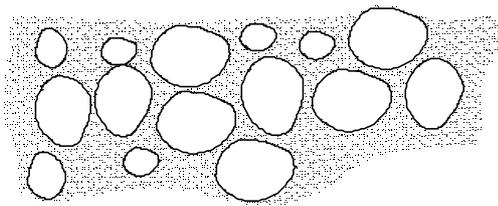
PARTICOLARE SELCIATO

20 cm

SELCIATONE FORMATO DA
PIETrame DEL DIAMETRO
MEDIO 20 cm INTASATO DA
CLS $R_{ck} \geq 150 \text{ Kg/cm}^2$

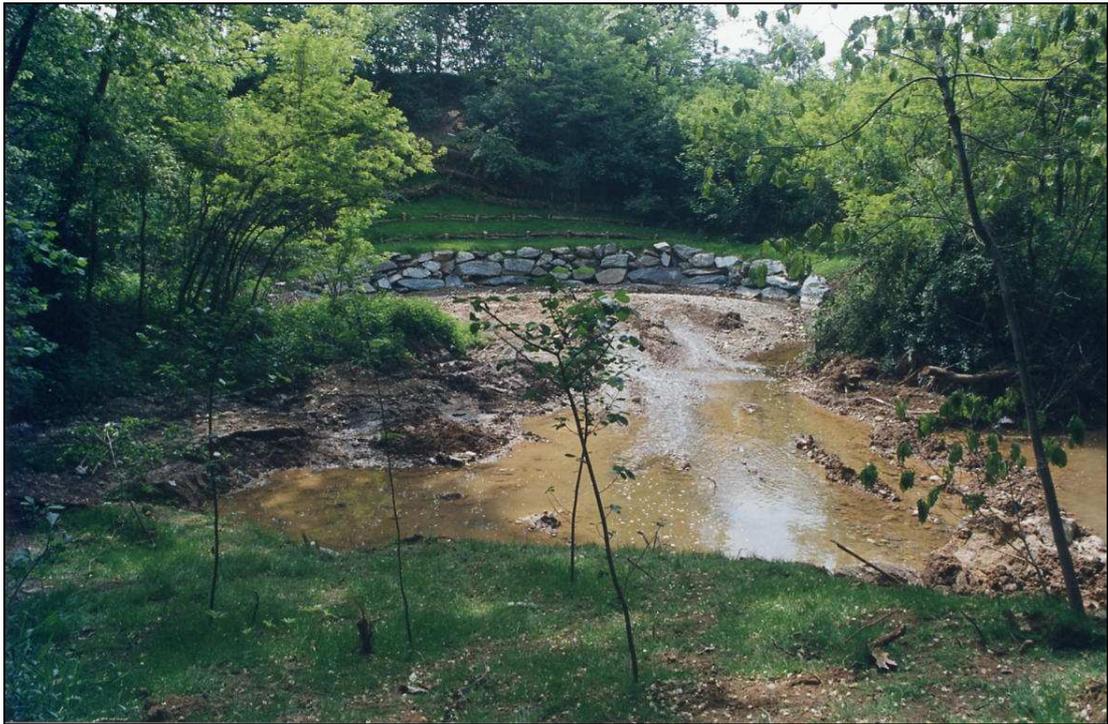
Esempio di intervento di possibile esecuzione nella fascia A

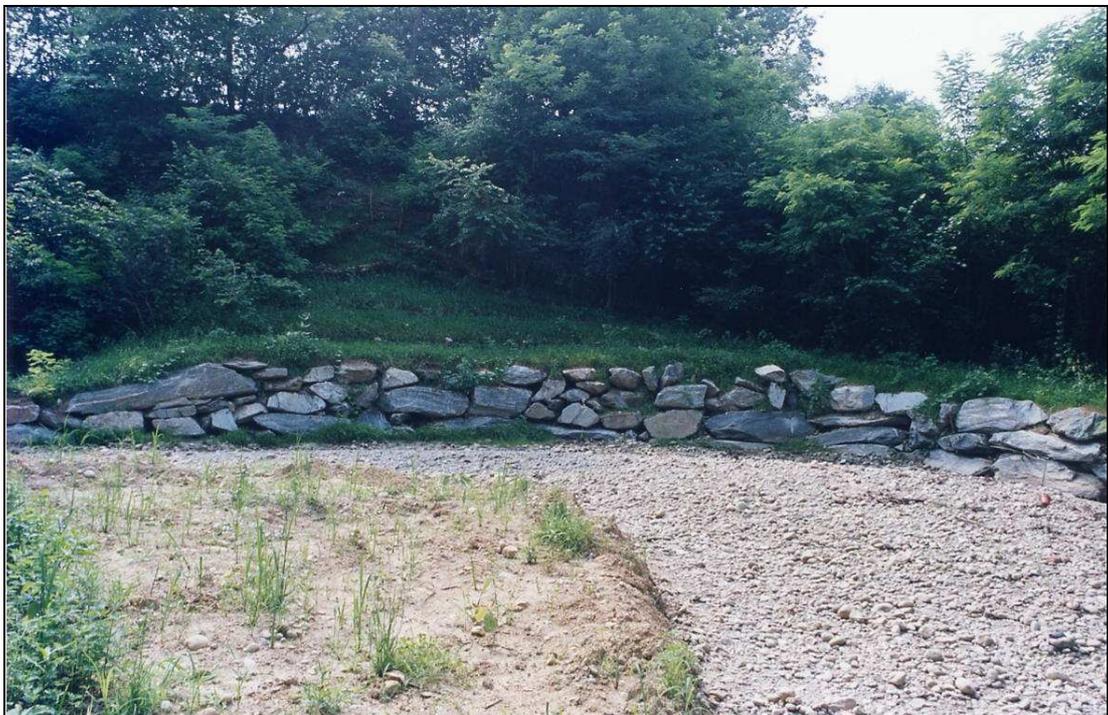
*Esempio di intervento e di riqualificazione ambientale
di possibile esecuzione nelle fascia A*

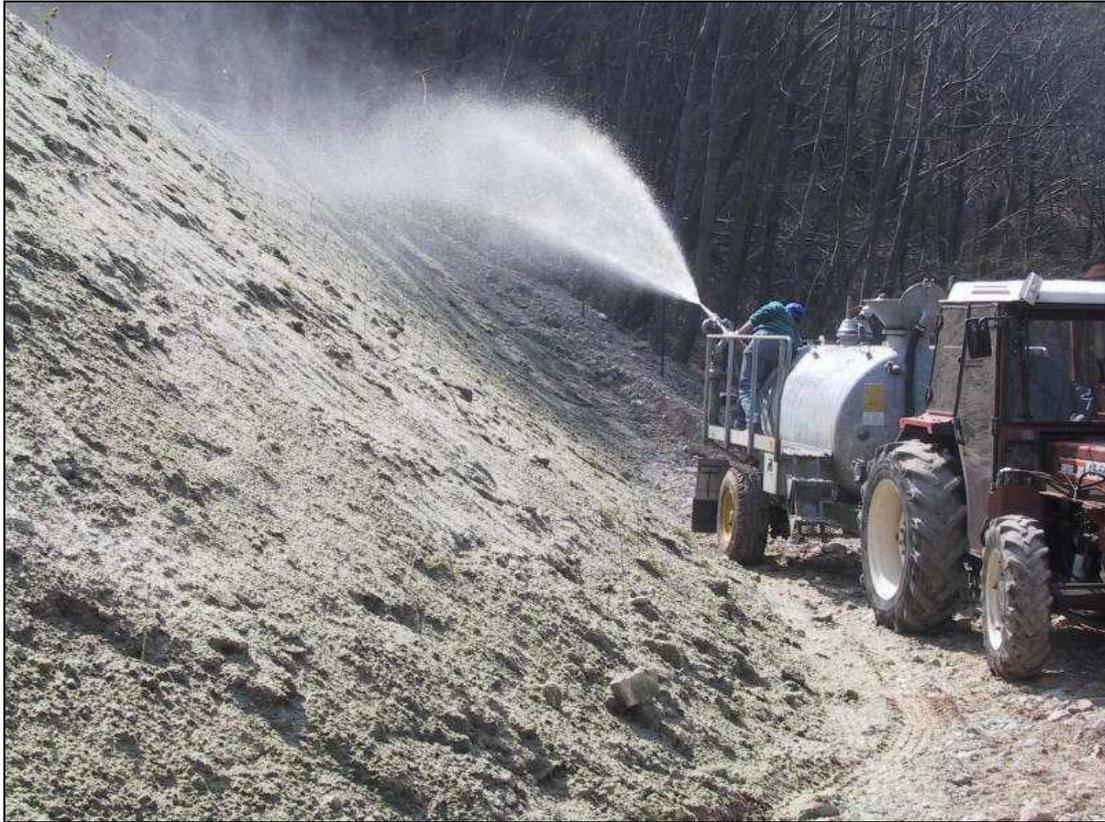
*Esempio di intervento
di possibile esecuzione nella fascia A
Scogliera + Palizzate e idrosemina tipo Solgar*

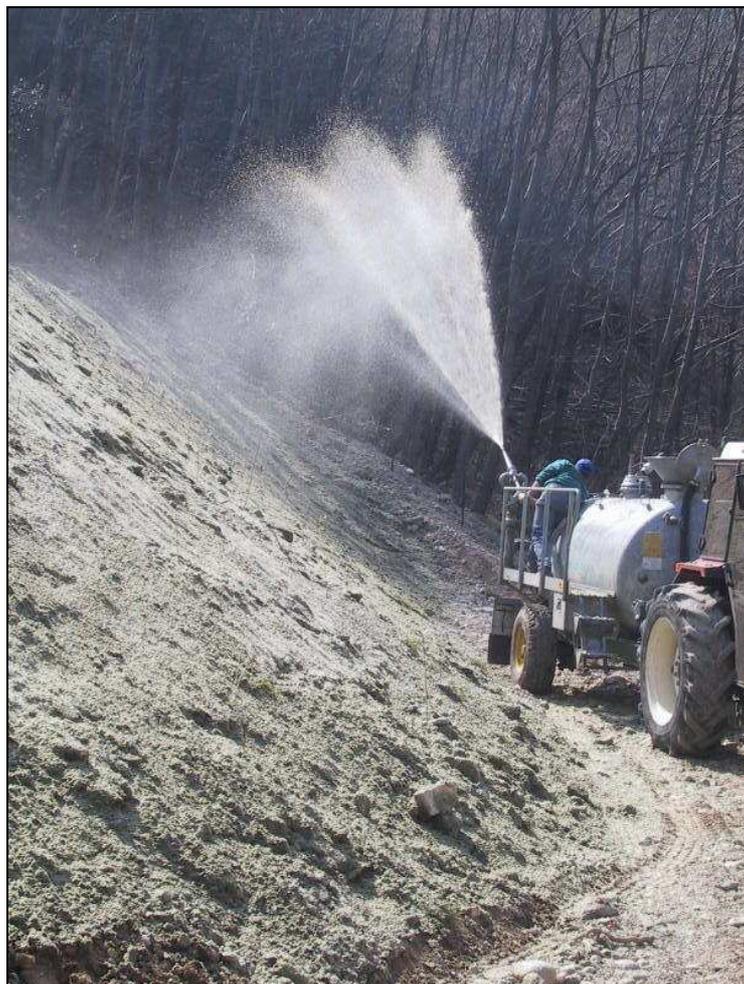
Esempio di idrosemina tipo Solgar di possibile esecuzione nella fascia A

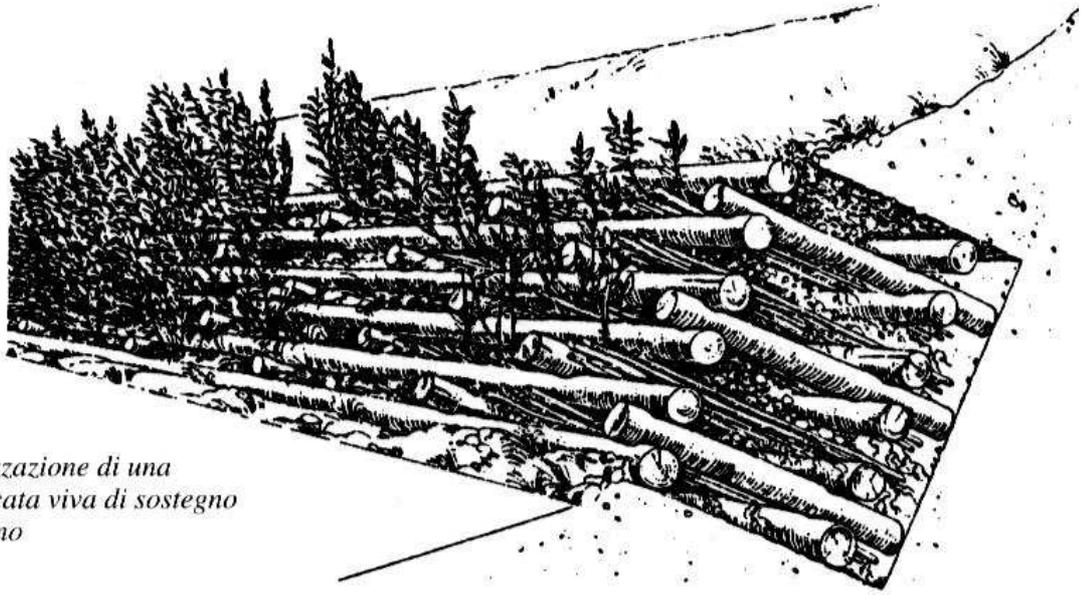
PALIFICATA VIVA

Realizzazione di una
palificata viva di sostegno
in legno

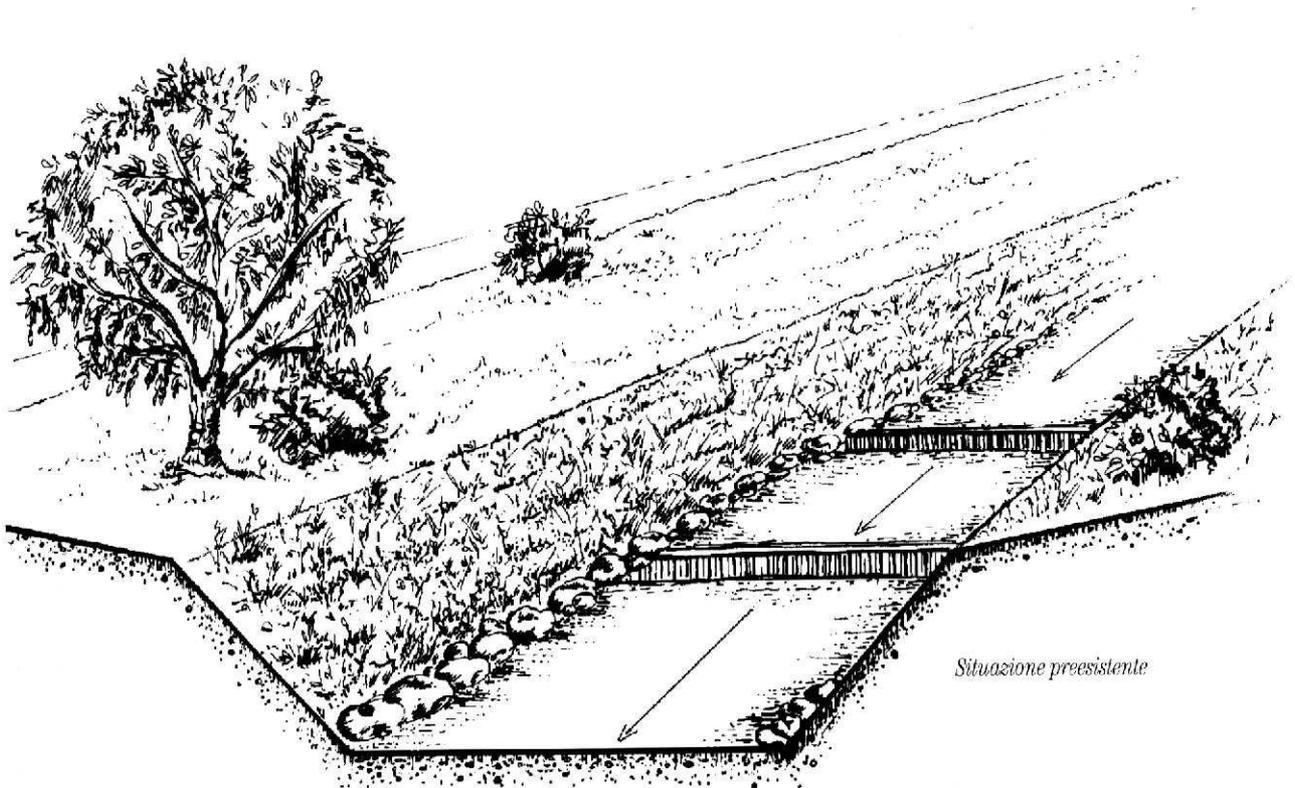
Tratto del corso d'acqua non ancora rinaturato.

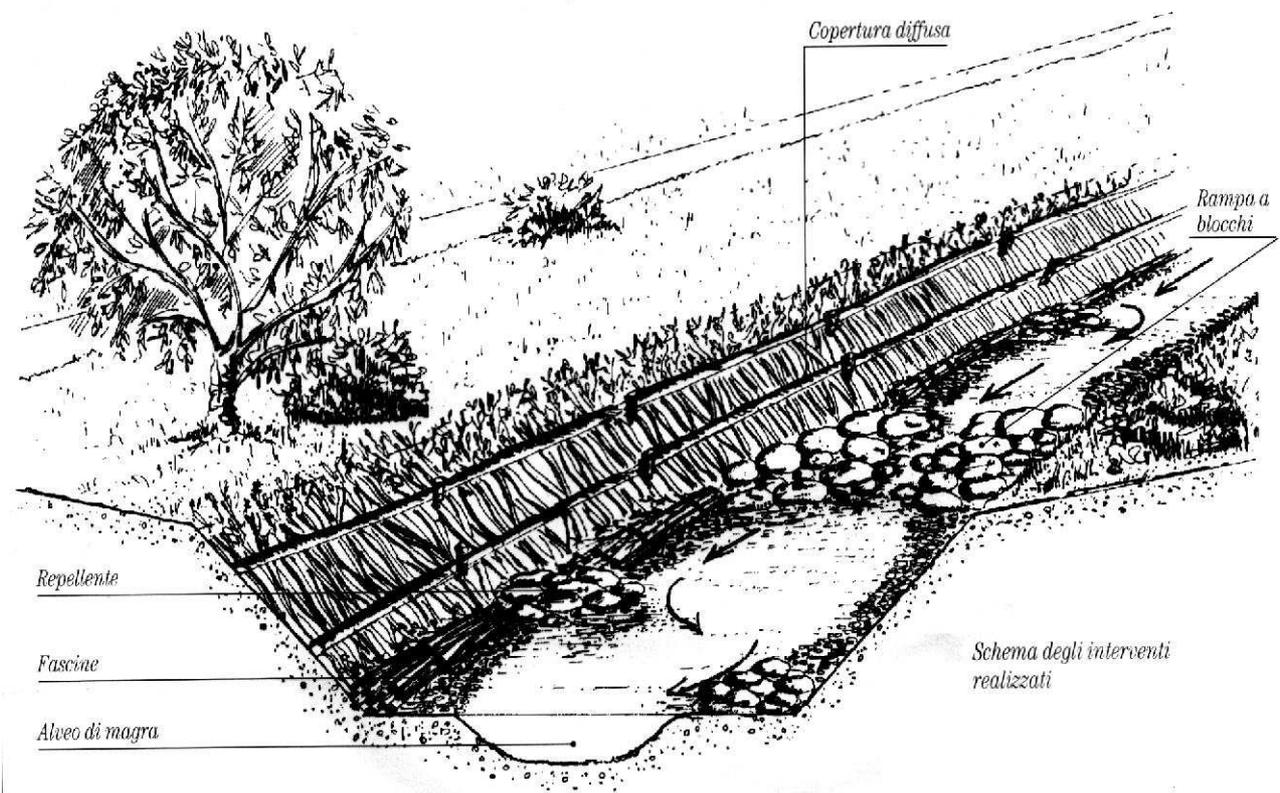
Tratto del corso d'acqua rinaturato.

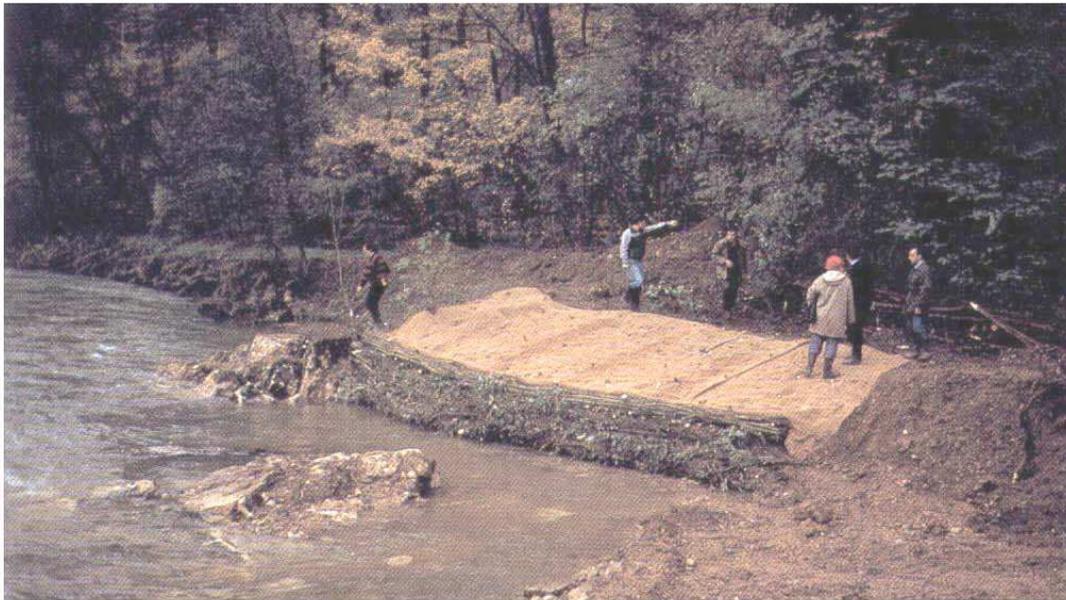
RICOSTRUZIONE SPONDALE CON RIBALTA VIVA

Copertura diffusa di salici, con fascina viva al piede e repellente in massi.

Verghe longitudinali legate a picchetti infissi nel terreno

Fascina viva a fissaggio e protezione degli astoni

Talee tra i massi

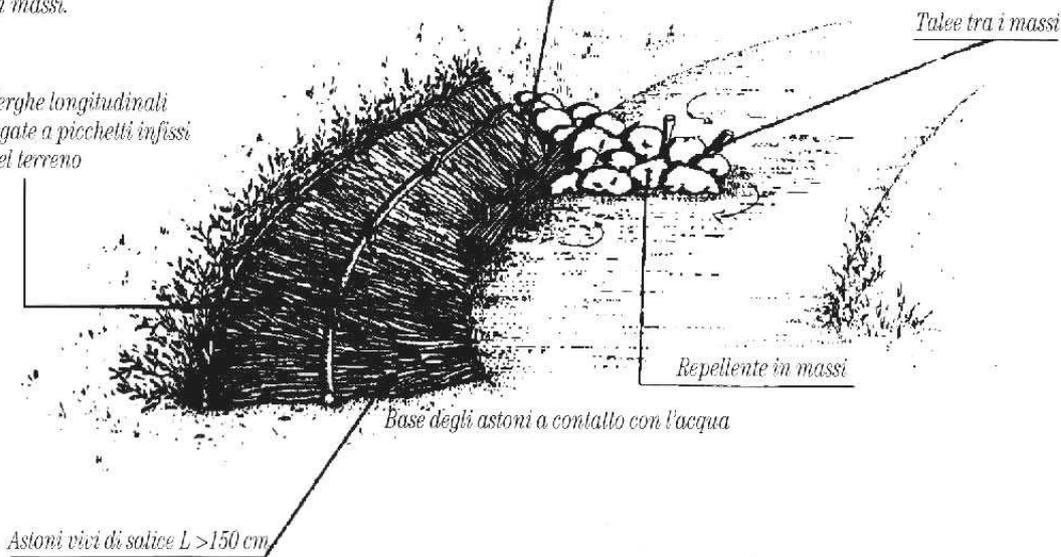
Fascina viva

Livello medio dell'acqua

Biostruoia in fibra di cocco

Astoni vivi di salice
