Comune di Costa Masnaga

PIANO ELIMINAZIONE
BARRIERE ARCHITETTONICHE

Schede edifici – valutazione e interventi
Vers. 1.1

Schede edifici – valutazione e interventi

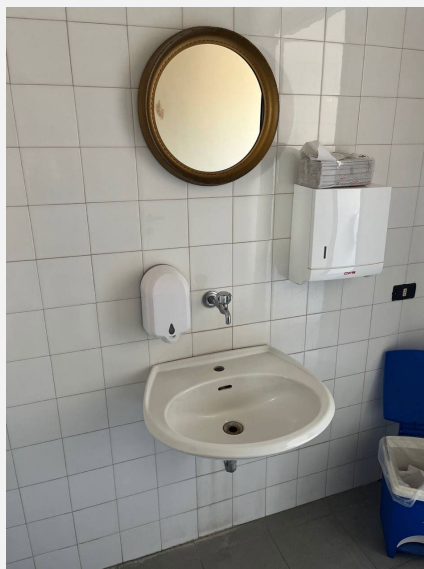
Lavandino non a norma

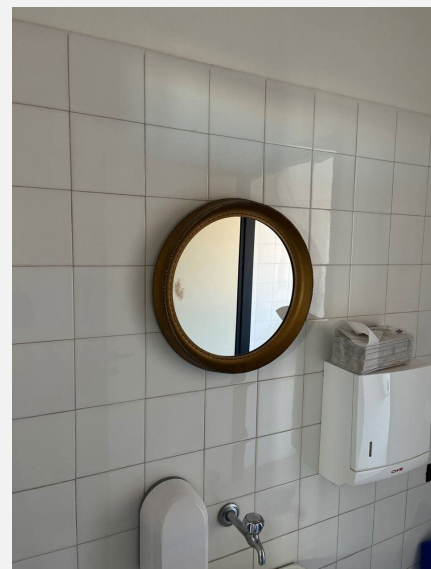
Specchio troppo alto non utilizzabile da utenza in carrozzina

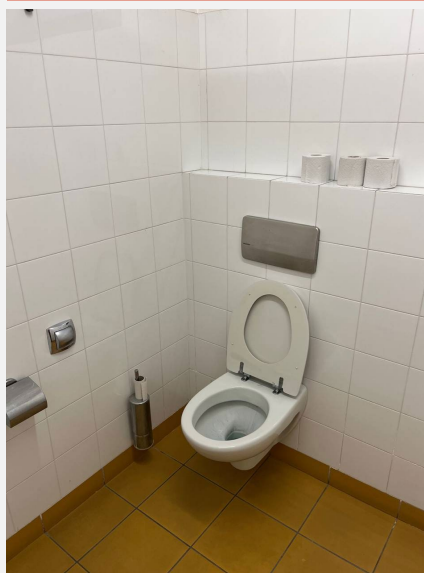
Wc privo di ciambella

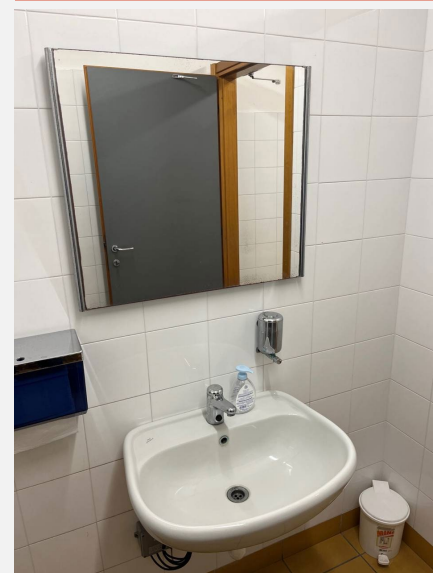
Specchio troppo alto e non utilizzabilità utenza in carrozzina

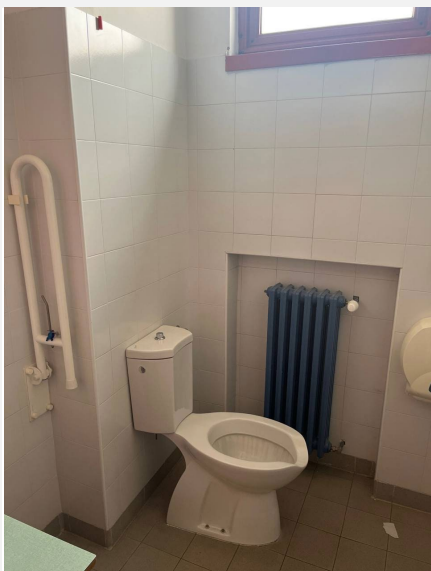
Bagno riservato al primo piano via degli ippocastani prima di ciambella;

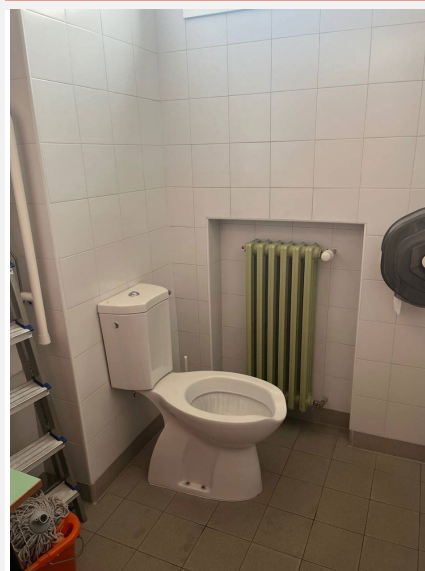
Bagno riservato al piano uno con wc privo di ciambella

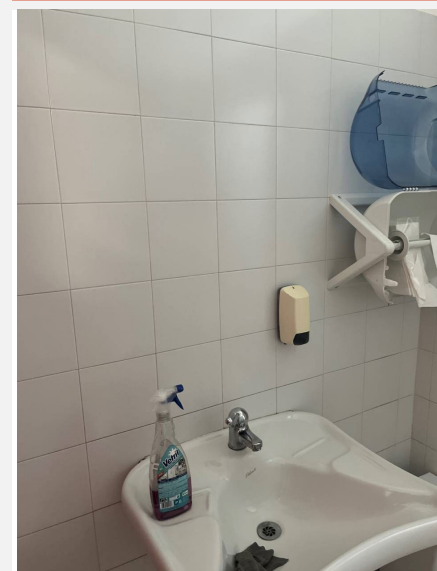
Bagno riservato piano uno con lavandino privo di specchio

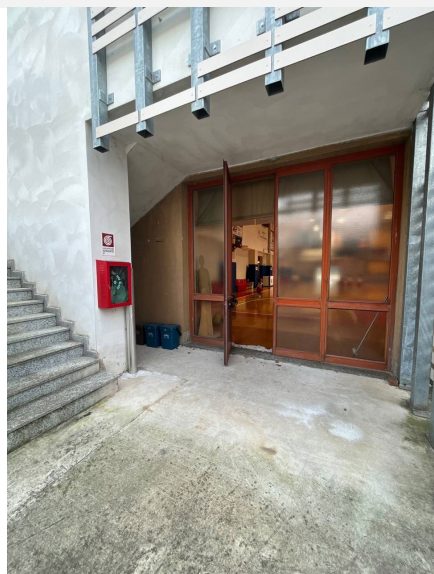
Palestra. Spogliatoi privi di bagni riservati. Potrebbe comunque essere utilizzabile quello attualmente utilizzato come magazzino

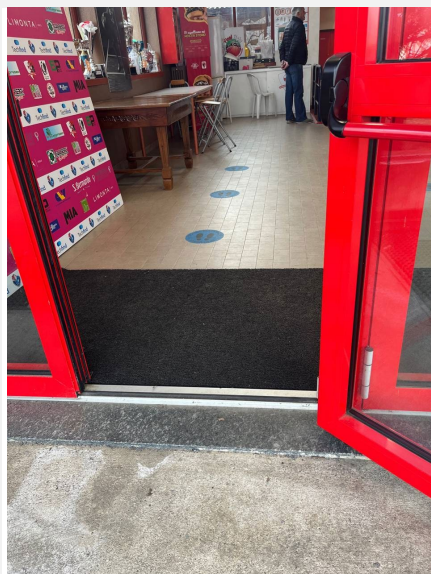
Palestra. Uscita di emergenza lato destro dall'ingresso della palestra, in corrispondenza di gradinata uscita di emergenza, con dislivello maggiore di 2,5 cm

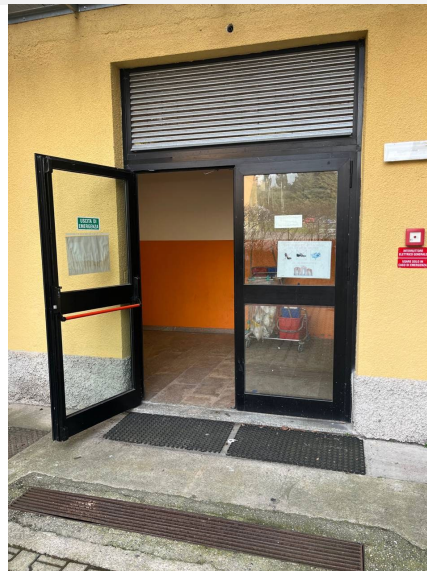
Uscita di emergenza vicina al portone antipanico della palestra non accessibile per dislivello maggiore di 3 cm

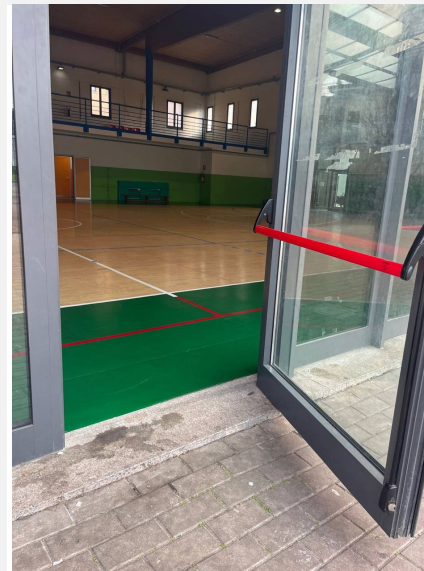
Uscite di emergenza palestra con dislivello di 4 cm

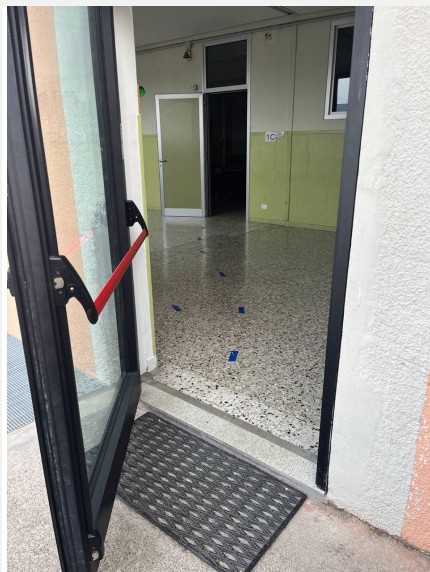
Uscita di emergenza secondo piano di fronte aule 1C e 2C con dislivello di 5 cm

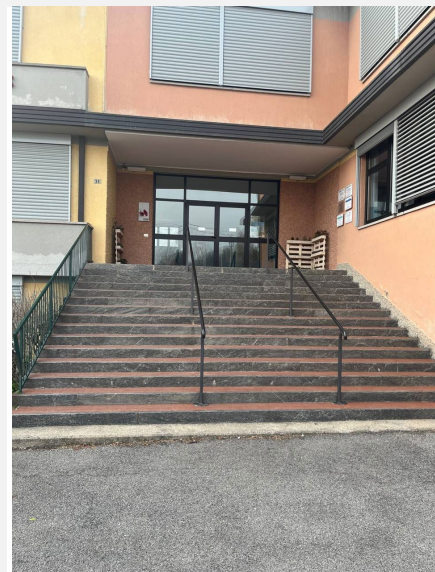
Ingresso principale non accessibile causa gradinate. Non vi è la possibilità di creare un percorso su rampa

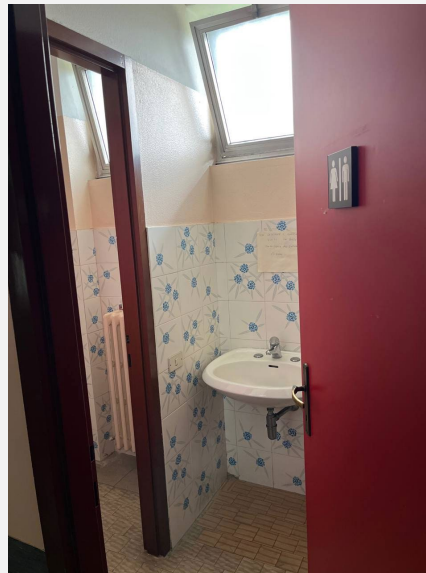
Bagno del personale non adeguato accesso solo da parte del personale e spazio sufficiente per eventuali adeguamenti

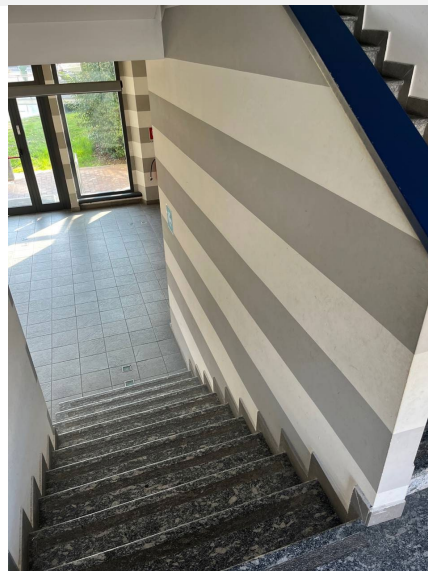
Prima rampa di scale da pianoterra pianerottolo prima del primo piano privo di corrimano

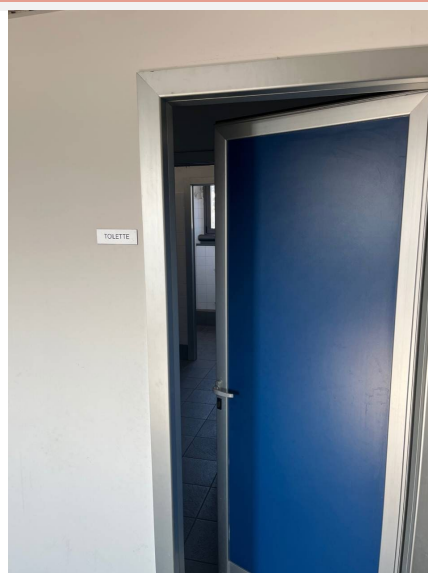
Bagno riservato al primo piano privo di cartellino simbolo accessibilità alla porta

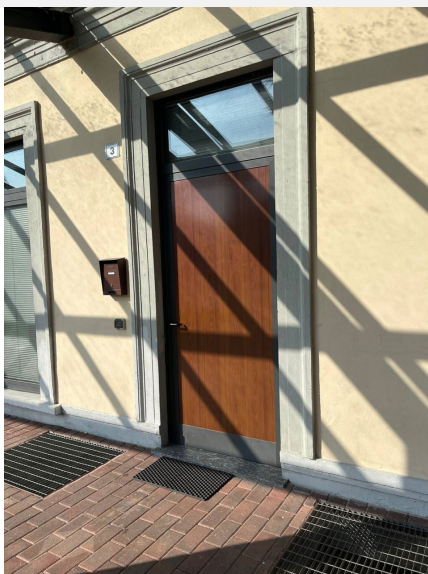
Ingresso civico 3 dell'edificio Costaforum con gradino di 3 cm su soglia

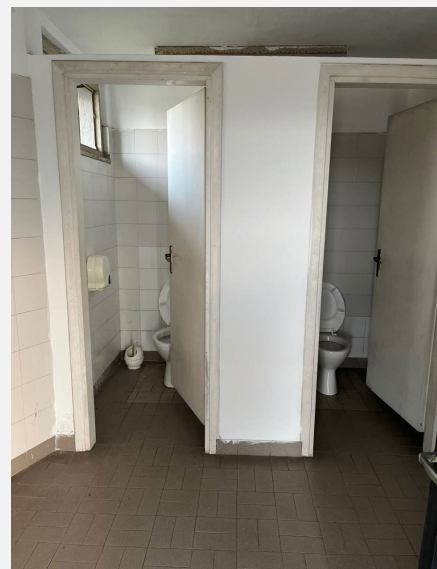
- Assenza di bagno riservato
- Assenza di bagno riservato. Unico bagno disponibile su area non accessibile e gradino su soglia maggiore di 3 cm

Assenza di bagno riservato

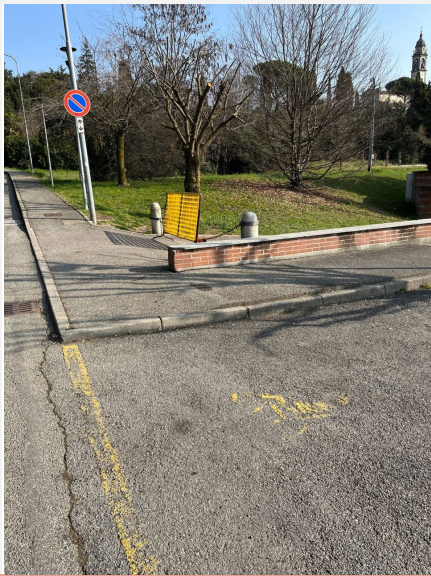
Stallo per la sosta riservata su parcheggio in via donatori volontari di sangue non raccordato con il marciapiede per accedere all'area mercatale

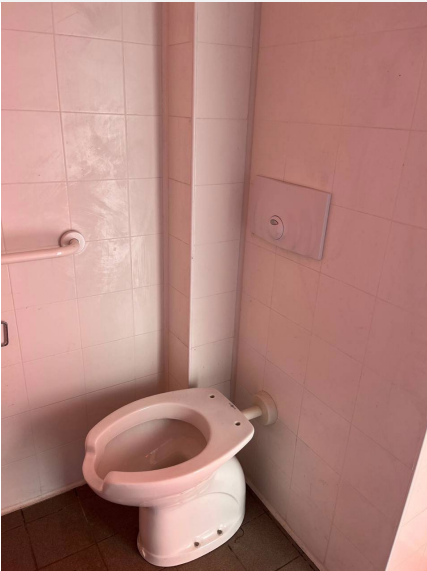
Bagno riservato bagno femminile pubblico con wc privo di ciambella

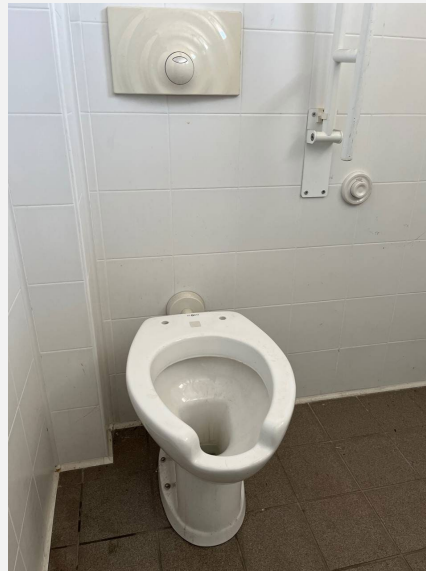
Bagno riservato all'interno dello spogliatoio maschile con wc privo di ciambella

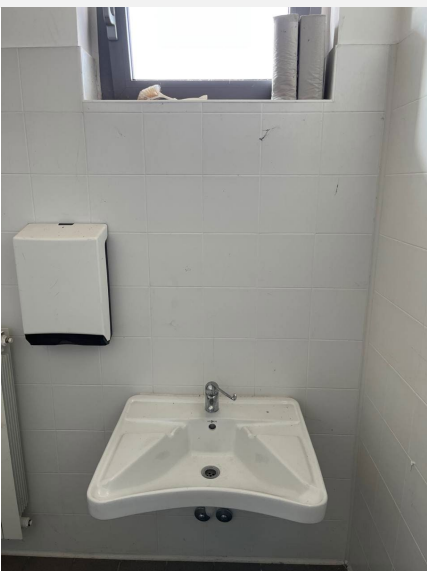
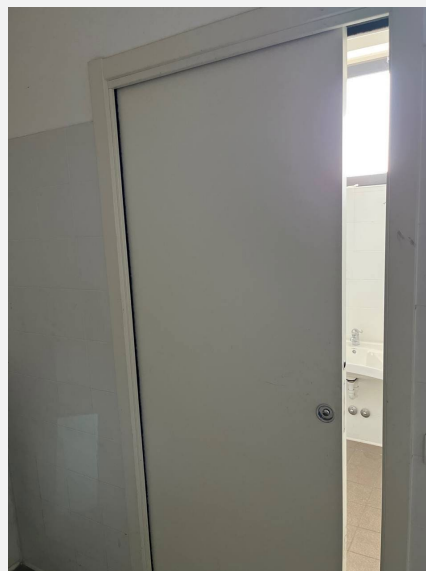
Lavandino del bagno riservato all'interno dello spogliatoio maschile privo di specchio

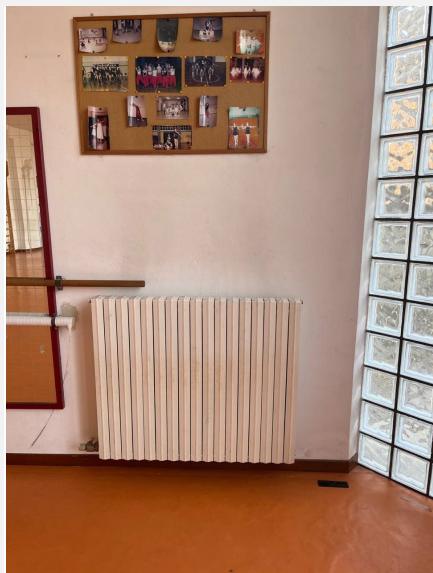
Palestra di danza facente parte dell'edificio centro sociale con all'interno i sette caloriferi da 1 x 1,3 m caloriferi da 0,4 x 1 m

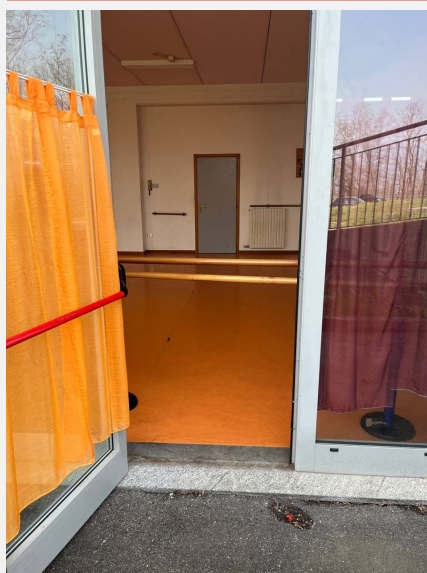
Uscita di emergenza sala danza con un dislivello di 2 cm

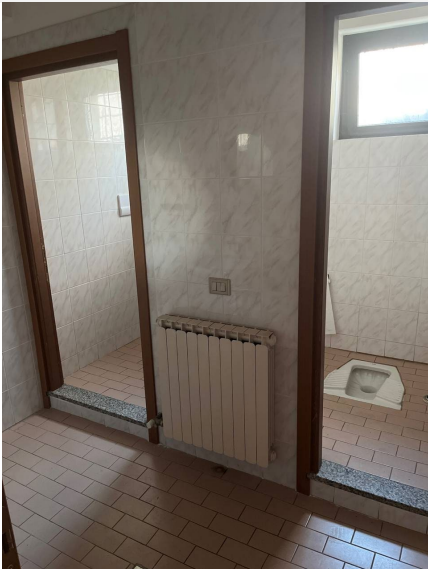
Stanza dove fanno festa di compleanno con bagno non accessibile presenza di dislivello maggiore 10 cm e privo di misure per utenza con disabilità

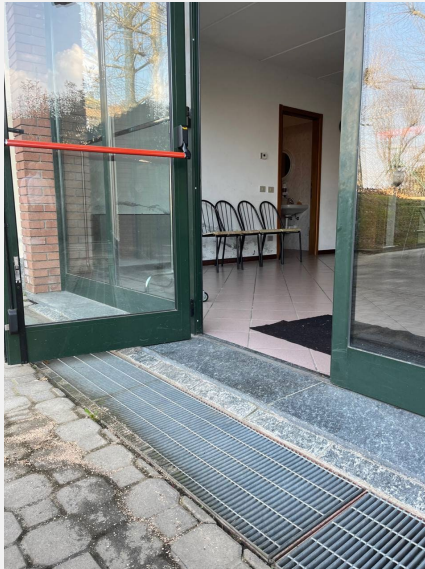
- Porta di ingresso uscita posteriore direttamente dalla sala dei compleanni con dislivello di 2,5 cm

Porta di ingresso uscita posteriore direttamente dalla sala dei compleanni con dislivello di 2,5 cm

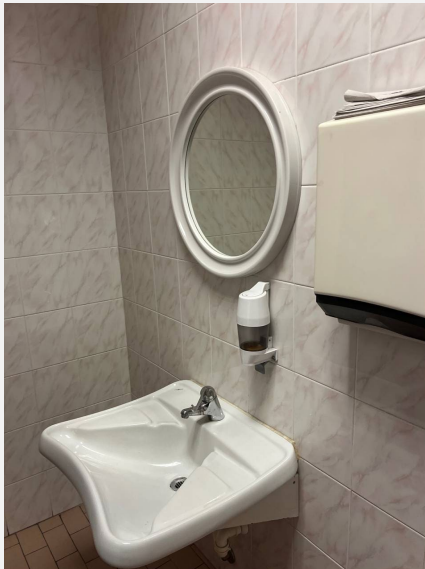
- Lavandino bagno riservato con specchio troppo alto

Lavandino bagno riservato con specchio troppo alto

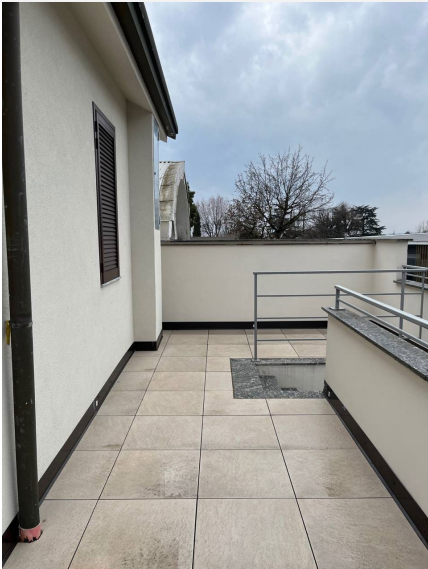
- Presenza di sole scale non accessibili ad un'utenza con disabilità motoria su carrozzina

Terrazzo sul quale è presente l'accesso all'edificio accessibile sono attraverso scalinata

Intervento	€			€
				u. m.	n	€	tot.
Accesso		Presenza di sole scale non accessibili ad un'utenza con disabilità motoria su carrozzina	Istallazione montacarichi (collegamento piano terra e terrazzo, attualmente 3,10 m)	n	1	10.000,00 €	10.000,00 €
			Istallazione montacarichi (collegamento terrazzo-prim piano – attualmente 5 gradini)	n	1	3.000,00 €	3.000,00 €
Cortili e aree esterne		-	-				
Collegamenti verticali		-	-				
Percorsi interni		-	-				
Servizio Igienico		-	-				
tot							13.000,00 €

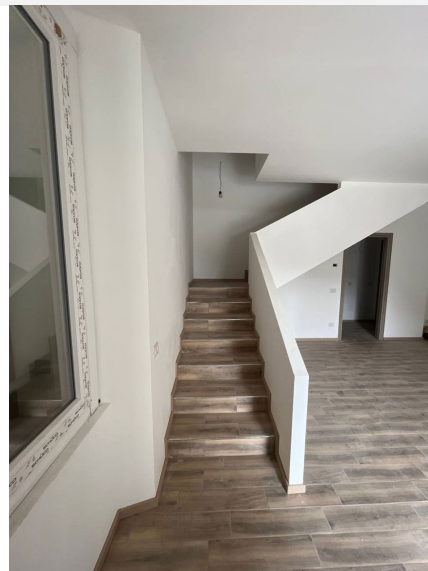
Rampa di scale di collegamento fra piano principale e piano superiore

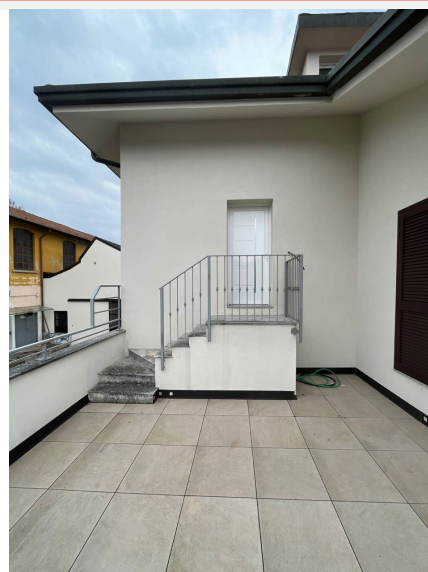
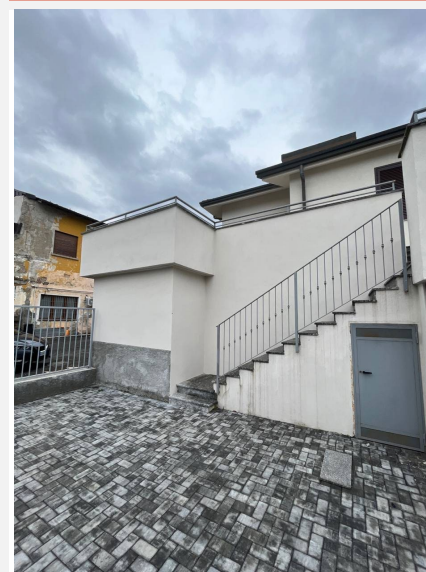
Terrazzo sul quale è presente l'accesso all'edificio accessibile sono attraverso scalinata
